第 2 回鎌倉市立御成小学校旧講堂保存活用計画策定委員会

平成 28 年 5 月 6 日（株）マヌ都市建築研究所

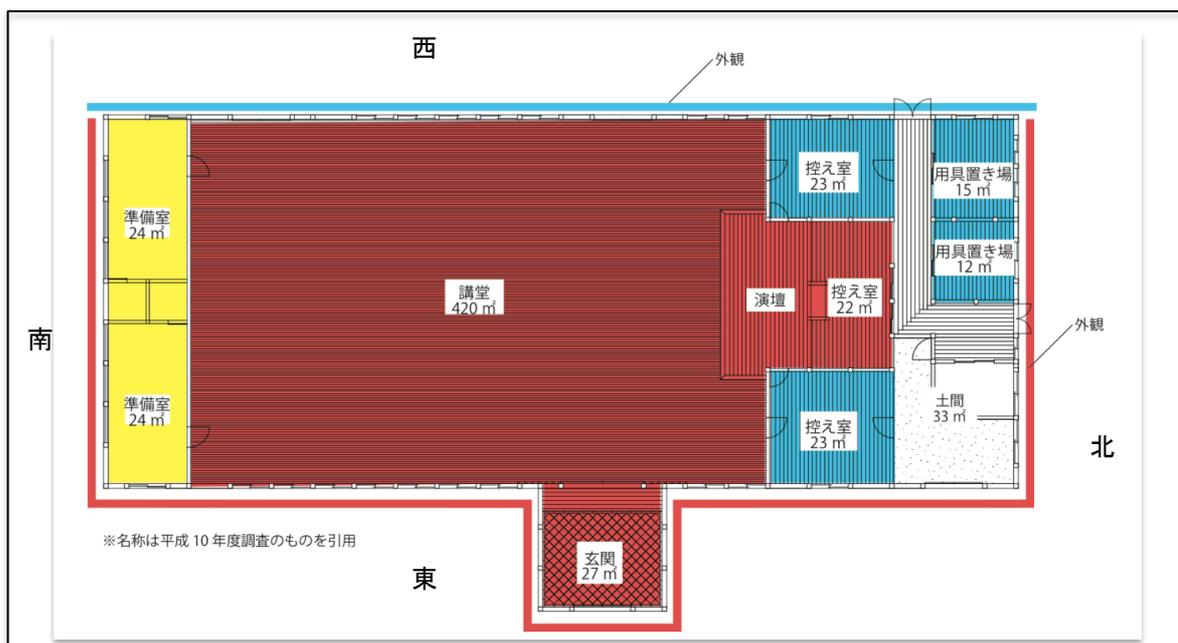
御成小学校旧講堂「保護の方針」図

○赤色部分：価値を有する部分、保存もしくは歴史的雰囲気となるべく継承する

- ・創建時の状態を良く残し、ランドマーク的価値を持つ外観（特に正面）
- ・本建物の主用途であり意匠的、文化的にも価値が高い講堂、演台（舞台）

○青色部分：赤色に続き価値を有する部分、赤色部分との調和に努める

- ・北側諸室等やや改変されているが、当初の間取りを良く残す北側部分

○黄色部分：所有者の裁量で改修しても、価値を損なわない部分

- ・大きく改修されている南側部分

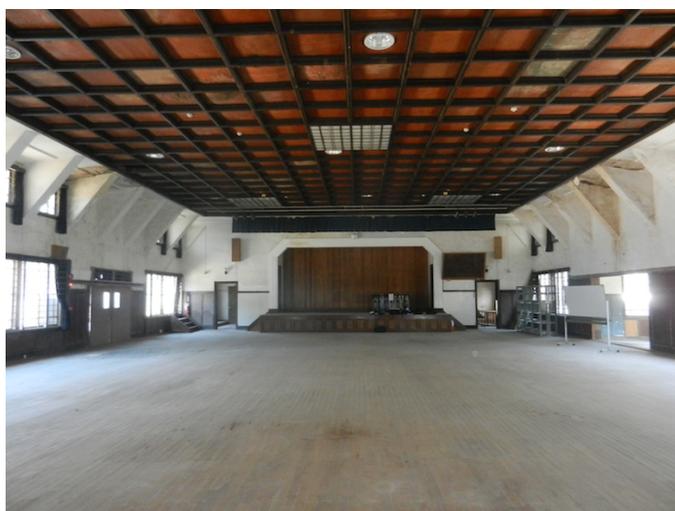
旧講堂各部位の保護の考え方

天井：一部改変があるが一体感を感じさせる優れた意匠の天井であり、修復の上、保存を図ることが望ましい。

演台：アルコーブとともに残存し創建時の姿を伝えており、保存が望ましい。

床：当初床の上に新規材料が張られており、現状床の保存優先度は低い。復原は考えられる。

壁：梁型や採光を考えた高窓を配した創建時の姿を伝えるものであり、保存が望ましい。
