## 写真帳

## 写真番号説明

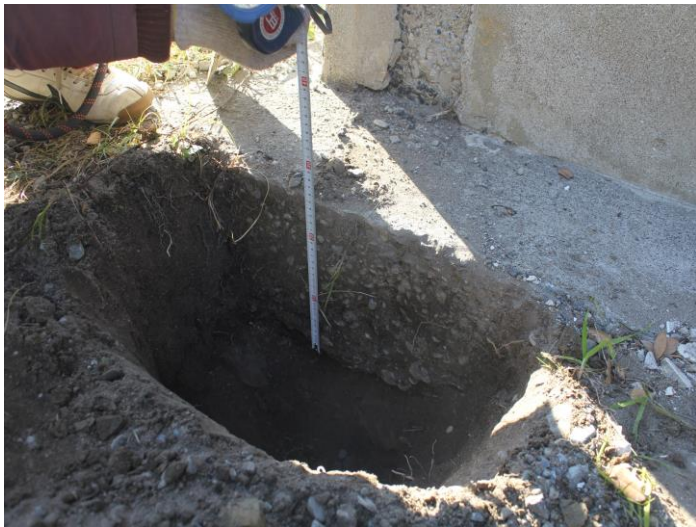
| NO.1 | | 調査箇所名:基礎 | | | 主要構造体 | |
|---|---|---|---|---|---|--|
| 備 考: | 基礎底盤厚み260mm | 劣化<br>無し | 備 考: | 基礎ひび割れ有り | 劣化<br>有り | |

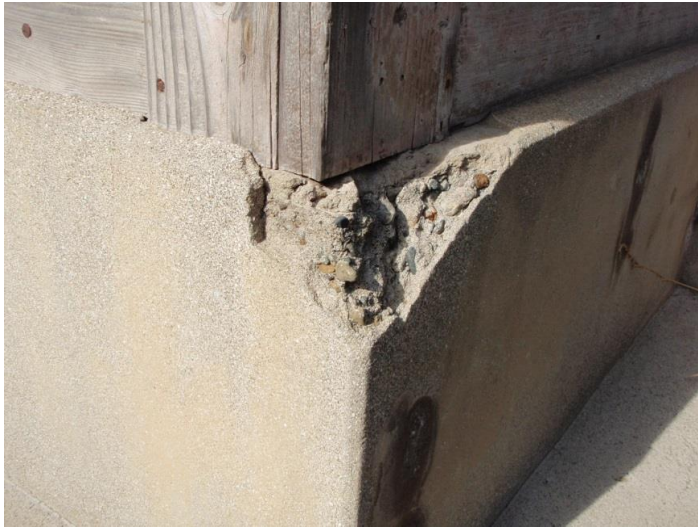
| NO.2 | | 調査箇所名 : 基礎 | | | 主要構造体 | |
|---|---|---|---|---|---|--|
| 備 考 : | モルタル角欠損 | 劣化<br>有り | 備 考 : | モルタルひび割れ | 劣化<br>有り | |

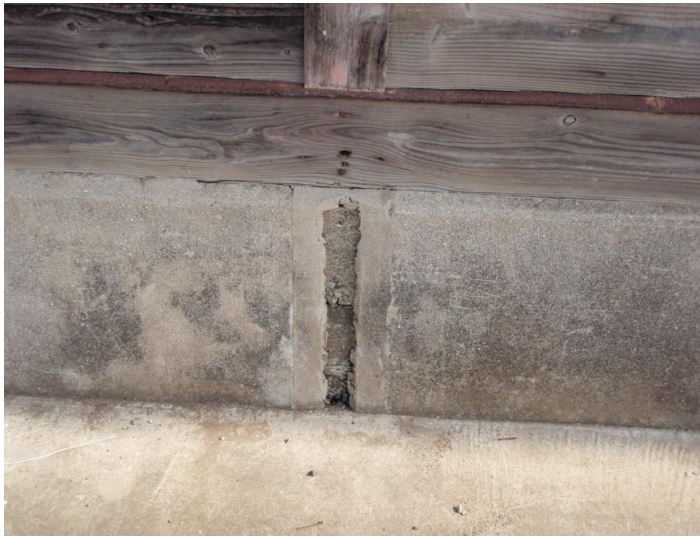
| NO.3 | | 調査箇所名:基礎 | | | 主要構造体 | |
|---|---|---|---|---|---|--|
| 備 考: | モルタル欠損 | 劣化<br>有り | 備 考: | モルタルひび割れ | 劣化<br>有り | |

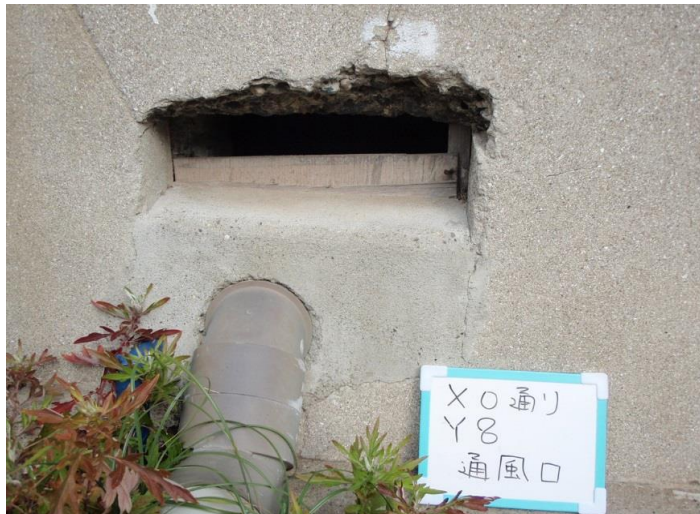
| NO.4 | | 調査箇所名:基礎 | | 主要構造体 | |
|---|---|---|---|---|---|
| 備 考: | 格子無し | 劣化<br>有り | 備 考: | 格子無し | 劣化<br>有り |

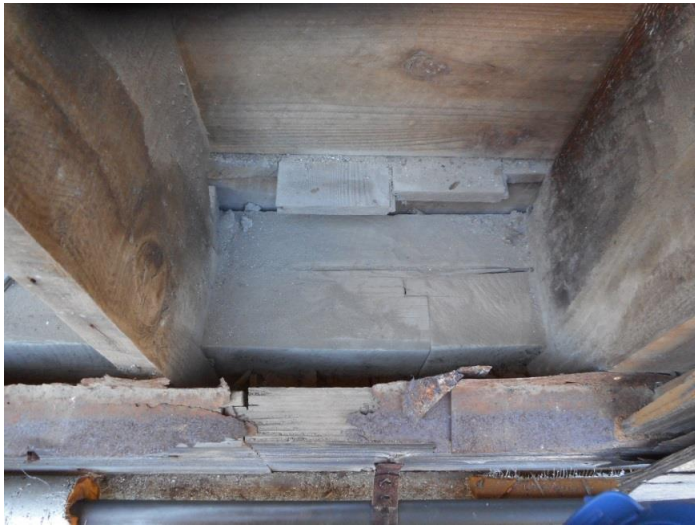
| NO.7 | | 調査箇所名:軸組 | | | 主要構造体 | |
|---|---|---|---|---|---|--|
| 備 考: | 杉40×210 含水率7% | 劣化<br>無し | 備 考: | 40×9 含水率5.5% 2-N30 | 劣化<br>有り | |

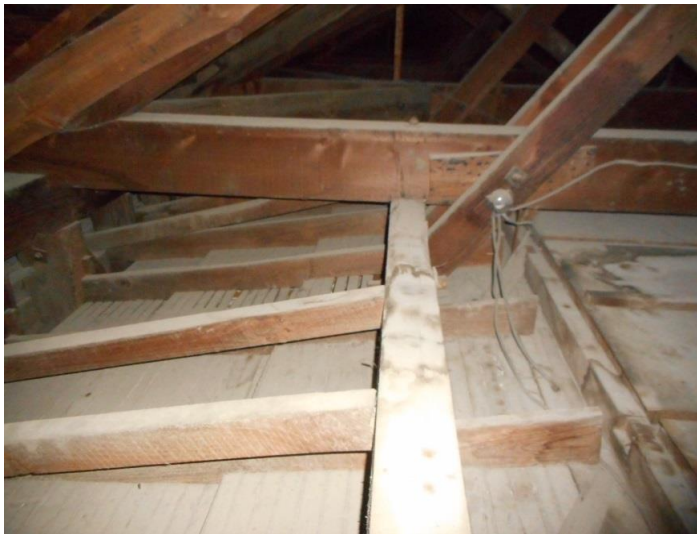
| NO.9 | | 調査箇所名:小屋組、屋根 | | | 主要構造体 | |
|---|---|---|---|---|---|--|
| 備 考: | 60×70@455 含水率14% | 劣化<br>無し | 備 考: | 55×150@1820 | 劣化<br>無し | |

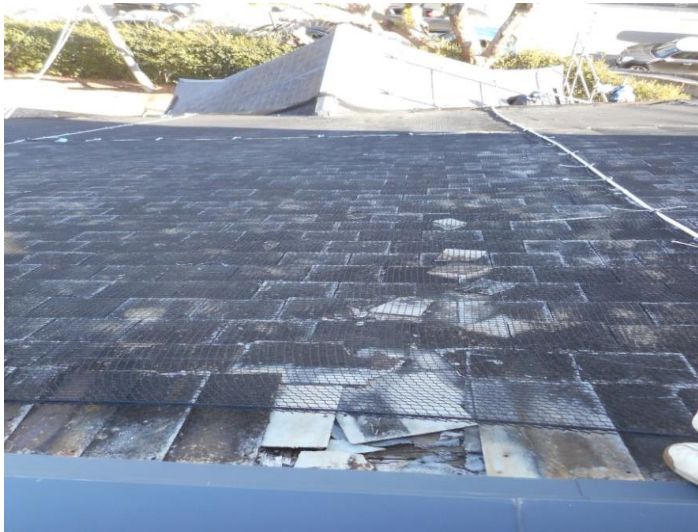
| 備 考: | 雨漏り、欠損、ズレ有り 400×200 アスベスト含有 | | 劣化<br>有り | 備 考: | 杉材 厚み12mm | | 劣化<br>有り |

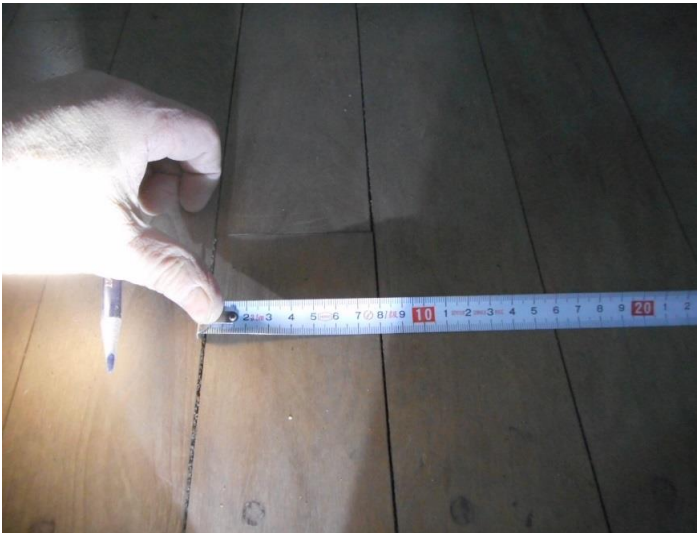
| 備 考: | 松材15×80 含水率6.5% 二重張り | 劣化<br>有り | 備 考: | 穴あき腐朽 | 劣化<br>有り | |

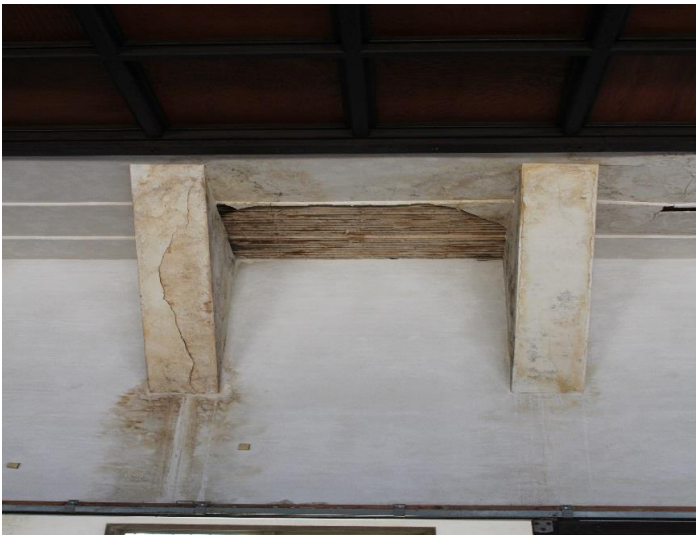
| 備 考: | 雨漏り箇所漆喰剥れ有り、腐朽劣化 | | 劣化<br>有り | 備 考: | 用具置場1 漆喰劣化 | | 劣化<br>有り |

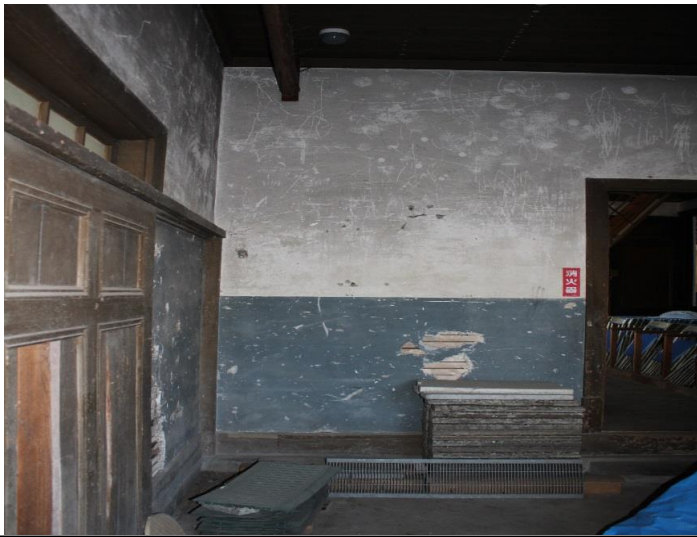
| NO.13 | | 調査箇所名:内部 | | | | 非構造部 | |
|---|---|---|--|---|---|---|--|
| 備 考: | 廊下 漆喰劣化 | 劣化<br>有り | | 備 考: | 廊下 腰ベニヤ補修 漆喰劣化 | 劣化<br>有り | |

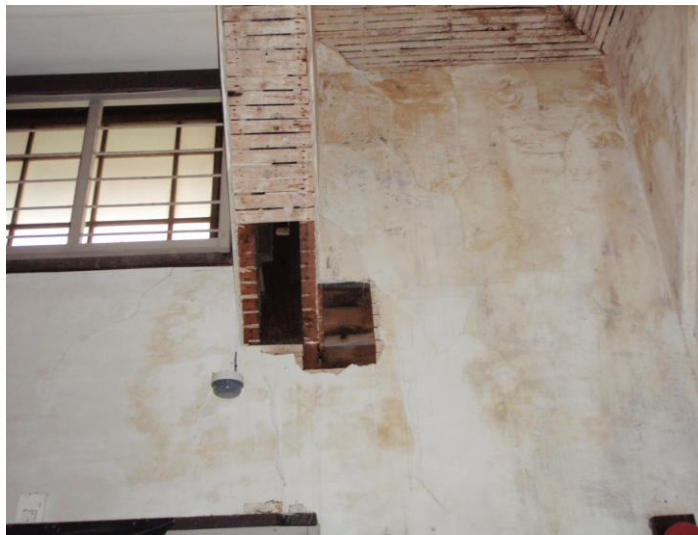
| NO.14 | | 調査箇所名:内部 | | | 非構造部 | |
|---|---|---|---|---|---|--|
| 備 考: | 漆喰雨漏り劣化 | 劣化<br>有り | 備 考: | 控室3 漆喰劣化 | 劣化<br>有り | |

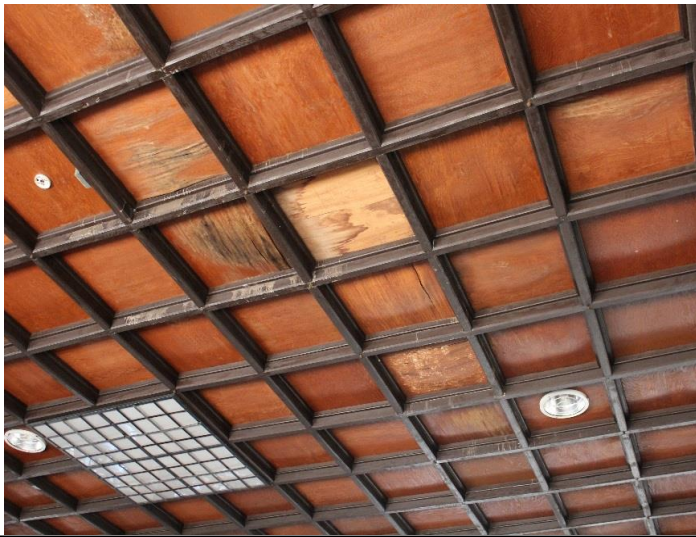
| NO.15 | | 調査箇所名:内部 | | | | 非構造部 | |
|---|---|---|--|---|---|---|--|
| 備 考: | 雨漏り合板劣化 | 劣化<br>有り | | 備 考: | 雨漏り漆喰欠損、腐朽劣化 | 劣化<br>有り | |

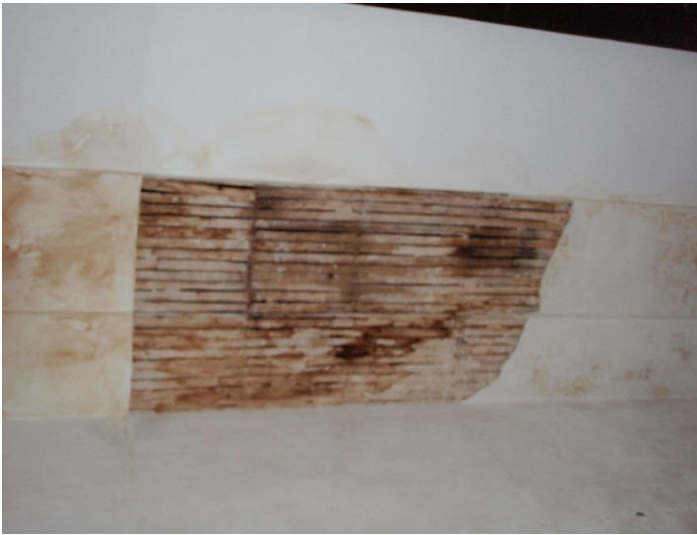
| 備 考: | 雨漏り漆喰欠損、腐朽劣化 | | 劣化<br>有り | 備 考: | 雨漏り漆喰欠損、腐朽劣化 | | 劣化<br>有り |

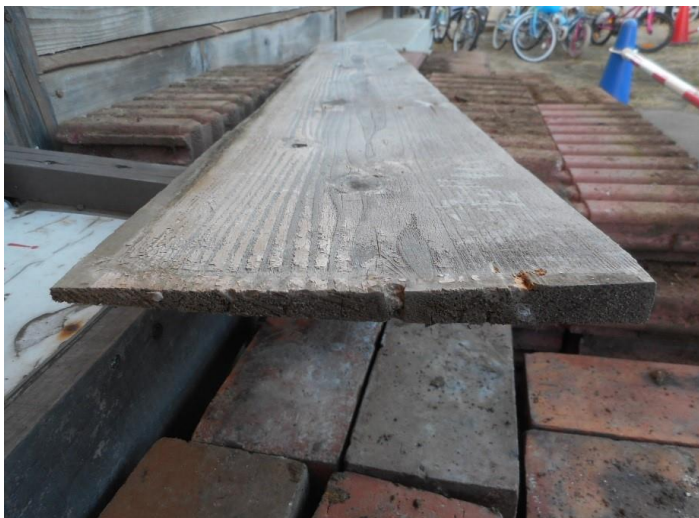
| 備 考: | 204×17～5 | | 劣化<br>有り | 備 考: | 下見板割れ | | 劣化<br>有り |

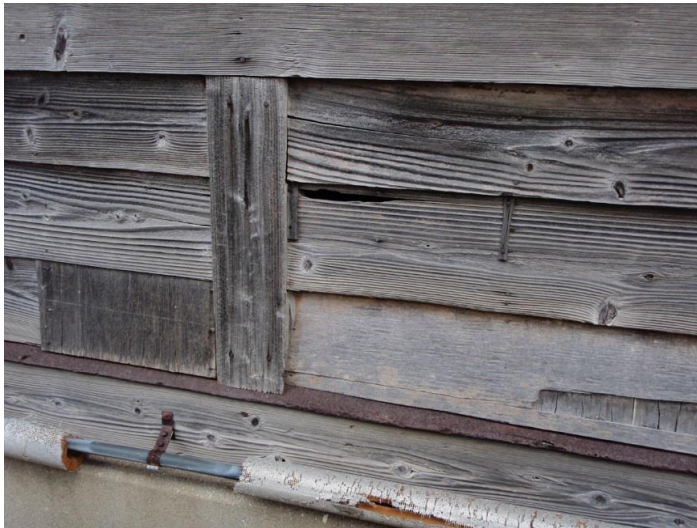
| 備 考: | 下見板欠損ベニヤ補修 | | 劣化<br>有り | 備 考: | 下見板欠損ベニヤ補修 | | 劣化<br>有り |

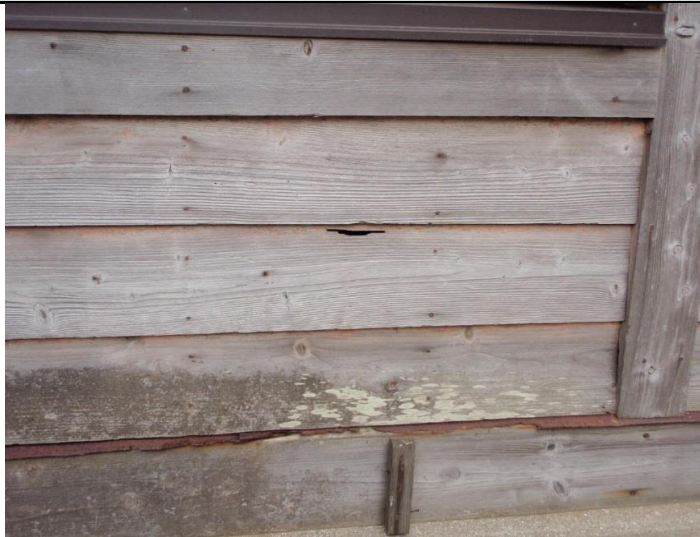
| 備 考: | | 下見板割れ | 劣化<br>有り | 備 考: | | 下見板ズレ | 劣化<br>有り |

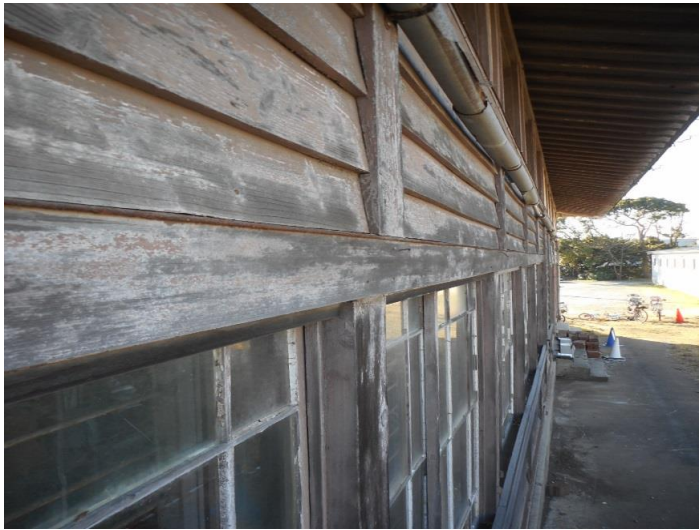
| 備 考: | 210×55 板金劣化 | | 劣化<br>有り | 備 考: | 225×60 新規板金 | | 劣化<br>無し |

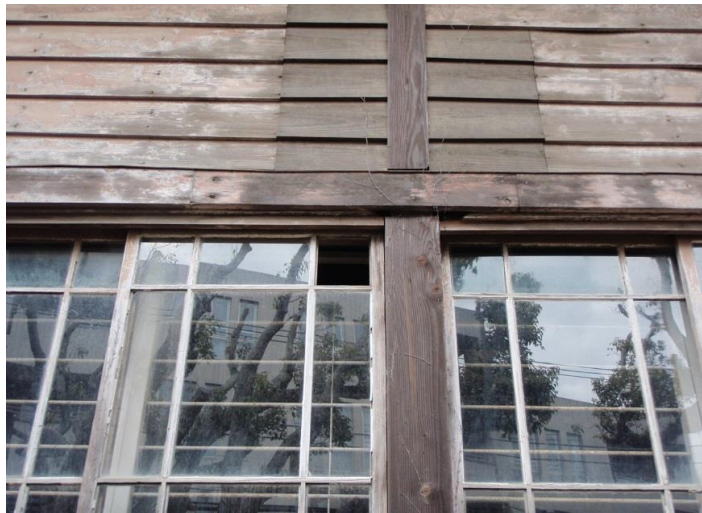
| NO.23 | | 調査箇所名: 建具 | | | 非構造部 | |
|---|---|---|---|---|---|---|
| 備 考: | 窓硝子欠損、漆喰パテ欠損 | 劣化<br>有り | | 備 考: | 窓硝子欠損、漆喰パテ欠損 | 劣化<br>有り |

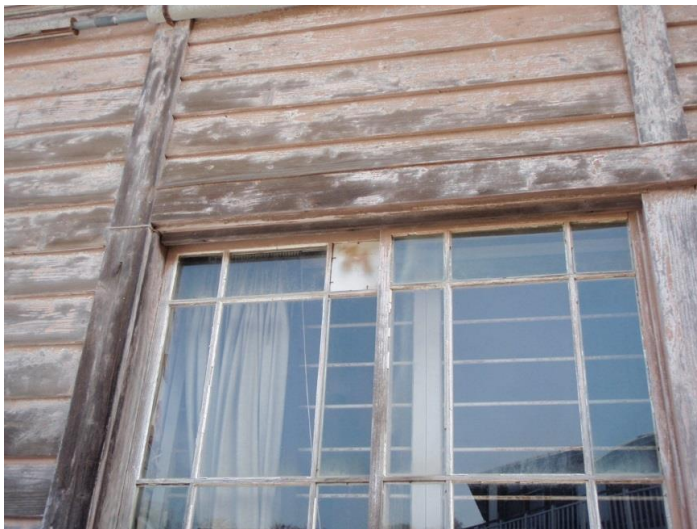
| NO.24 | | 調査箇所名: 建具 | | | | 非構造部 | |
|---|---|---|---|---|---|---|---|
| 備 考: | 窓硝子欠損、漆喰パテ欠損 | | 劣化<br>有り | 備 考: | 窓硝子欠損、漆喰パテ欠損 | | 劣化<br>有り |

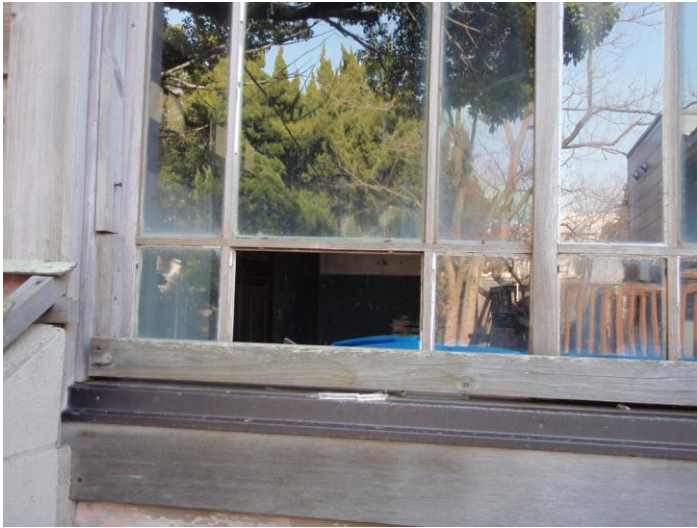
| NO.25 | | 調査箇所名: 建具 | | | 非構造部 | |
|---|---|---|---|---|---|---|
| 備 考: | 硝子欠損、漆喰パテ欠損 | 劣化<br>有り | 備 考: | 硝子欠損、漆喰パテ欠損 | 劣化<br>有り | |

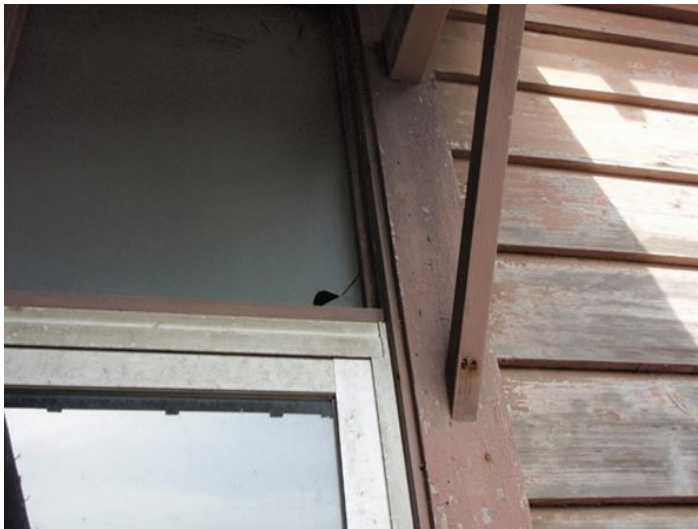
| 備 考: | 硝子欠損 | | 劣化<br>有り | 備 考: | 準備室1 | | 劣化<br>無し |

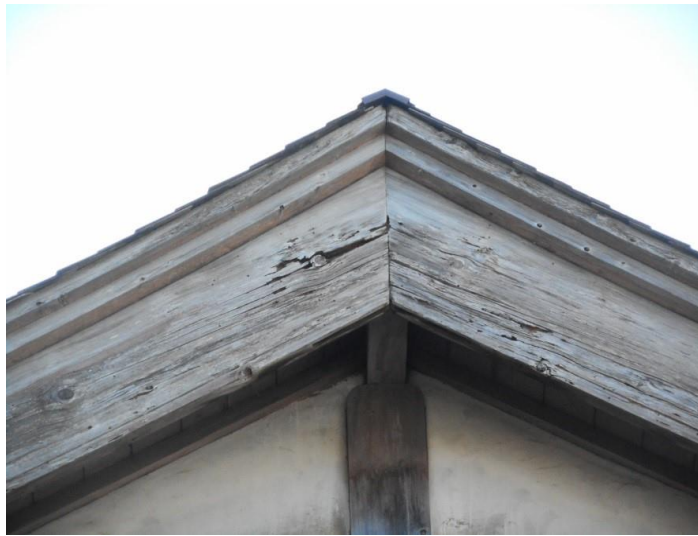
| 備 考: | | 腐朽劣化 | 劣化<br>有り | 備 考: | | 腐朽劣化 | 劣化<br>有り |

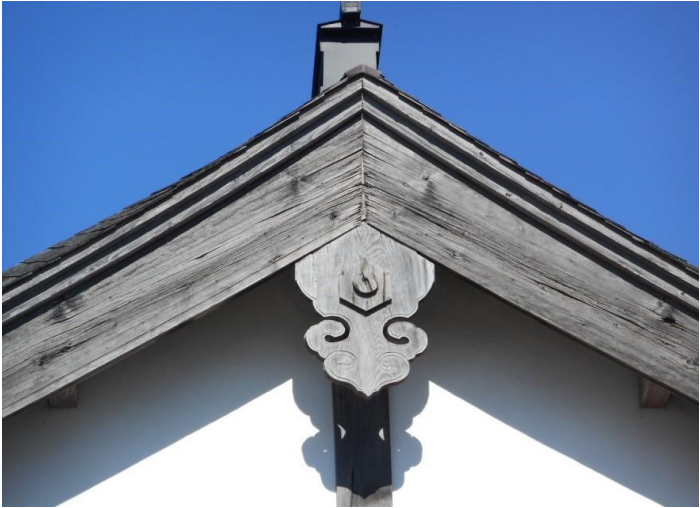
| 備考: | 南側木葉樽口欠損 | 劣化<br>有り | 備考: | 北側懸魚欠損 | 劣化<br>有り |

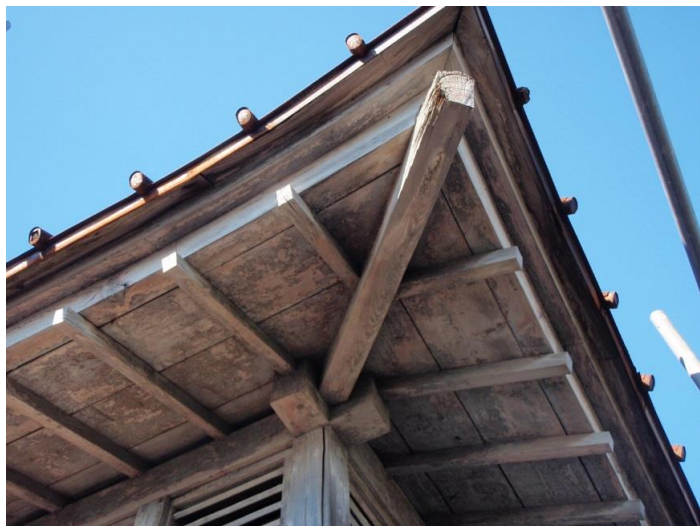
| 備 考: | 50×45 欠損、劣化有り | | 劣化<br>有り | 備 考: | 宝形屋根、円形断面瓦棒鉄板錆劣化有り | | 劣化<br>有り |

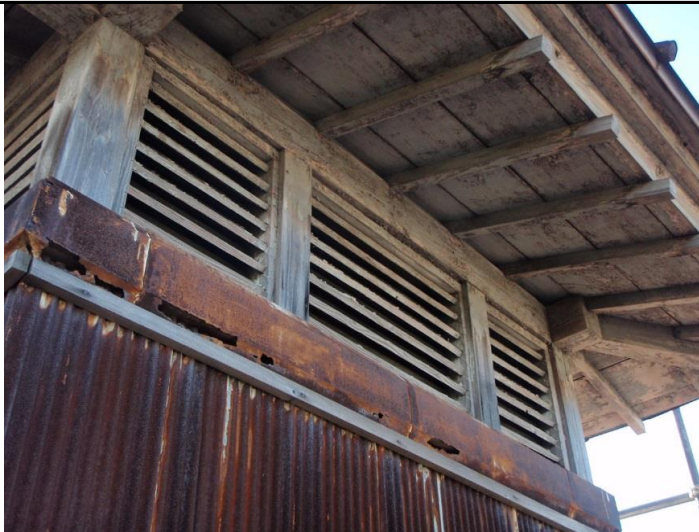
| 備 考: | 劣化有り | | 劣化<br>有り | 備 考: | 錆劣化有り | | 劣化<br>有り |

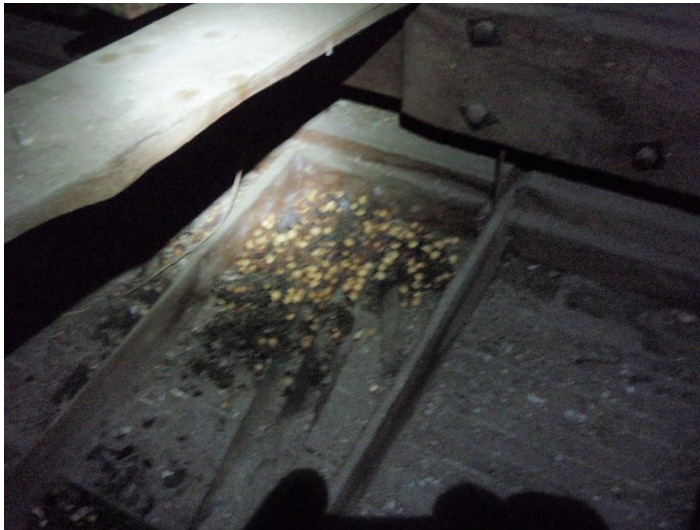
| 備 考: | 天井シミ有り | | 劣化<br>有り | 備 考: | 天井シミ有り | | 劣化<br>有り |
