# 鎌倉市本庁舎劣化調査・機能維持対策（BCP）策定業務 報 告 書

2016年 11月

株式会社 久 米 設 計

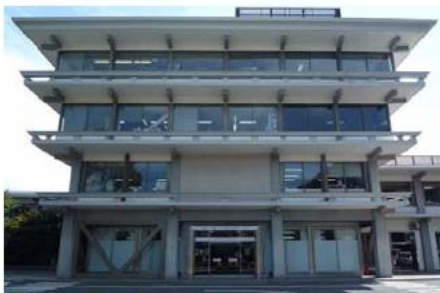
本庁舎外壁全景  
；平成18（2006）年に耐震補強改修及び、外壁改修が実施されている

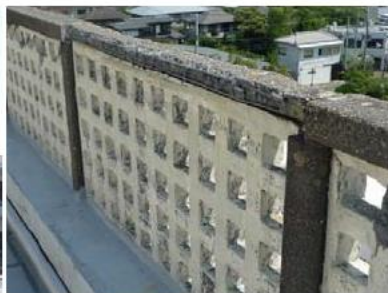
屋上手すりの有孔PC板壁の破損、劣化が特に著しい。当該部位は、部分的な補修が行われている様子ではあるが、現状では非常に危険な状況にあり、崩壊の懸念がある。当該手すりの周囲には庇が設置され、万が一脱落した場合でも地上面への直接落下の懸念は少ないが、安心はできない。

屋上手すり壁の破損状況  
；老朽化により崩壊が懸念される

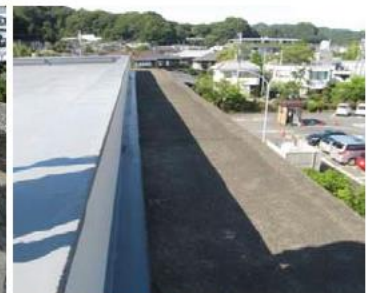
庇上部の防水未改修部分  
；躯体内部鉄筋の発錆が懸念される

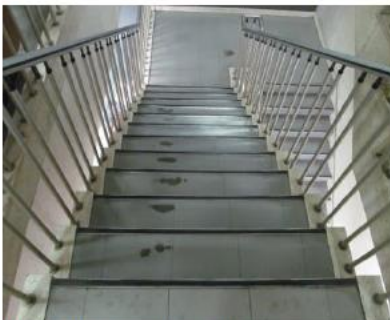
床仕上げ（ビニルタイル）  
；重歩行部の摩耗は著しい

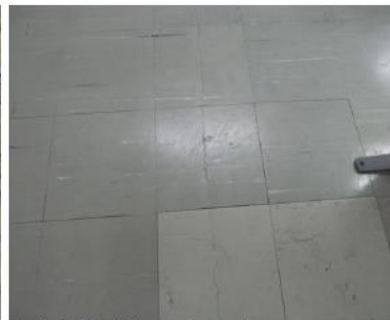
床仕上げ（ビニルタイル）  
；部分的張替え改修が実施されている

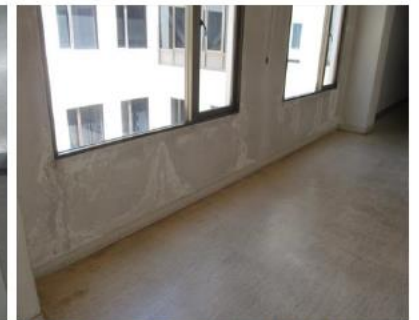
壁仕上げ（モルタル、塗装仕上げ）  
；外壁漏水跡が未改修

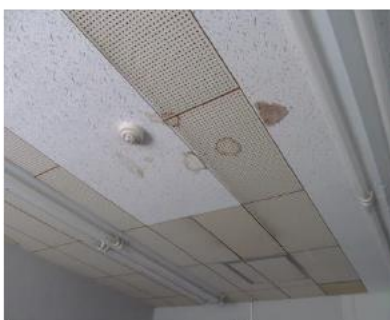
天井仕上げ（吸音テックス）  
；部分改修が実施されている

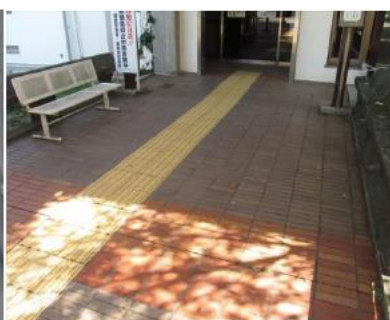
外構タイル舗装  
；部分的張替え改修が実施されている

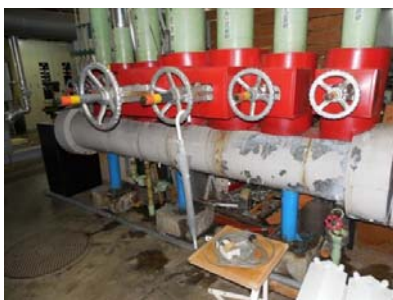
空調配管ヘッダ  
；竣工時の機器が使用されている

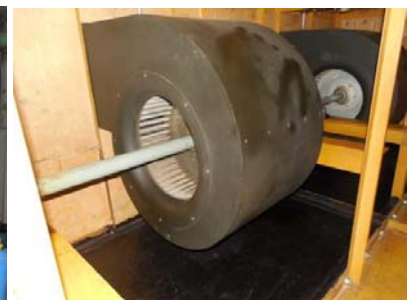
空調機内部  
；内装、機器類は更新されている

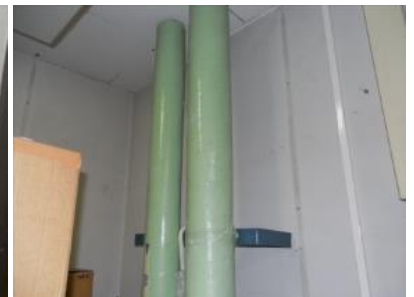
汚水、雑排水管  
；竣工時の配管が使用されている

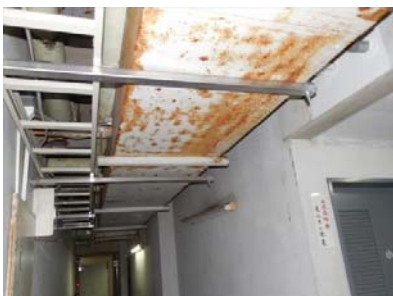
電気ダクト  
；竣工時の機器が使用されている  
発錆、腐食が進行している

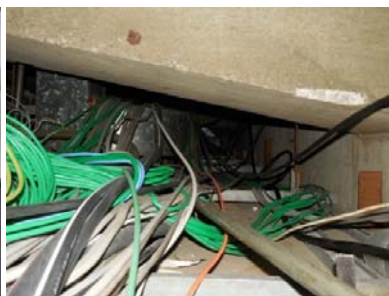
天井内配線  
；竣工後設置された配線類は支持が無く、  
天井下地に荷重が負担されている

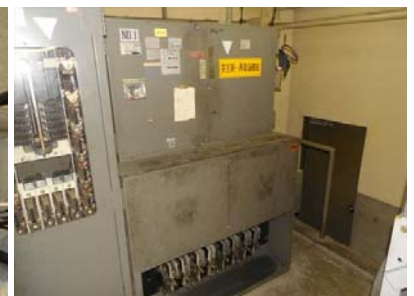
1号昇降機 制御機器  
；竣工時の機器が使用されている

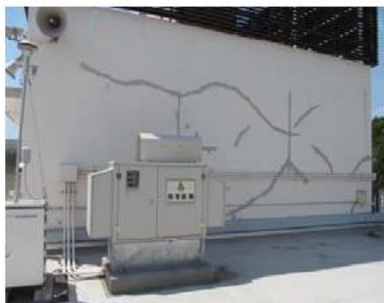
塔屋外壁においては、ひび割れの発生が多く、室内への漏水がある様子で、ひび割れ部にはシーリング材の充てん改修が実施されている。爆裂、錆汁の発生は確認されない。

塔屋外壁の劣化状況  
；シーリング補修が実施されている

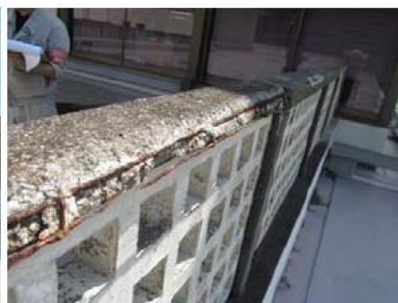
有孔PC板手すり壁の欠損に伴い露出した鉄筋は発錆し、また、鋼板製給排気口目隠しルーバーの発錆・腐食についても重篤な劣化と認識する。これらの部材については脱落の懸念もあり、早急な更新改修が必要である。その他の建築外部については、改修や補修が施されている様子である。今後も計画的に改修や補修を行うことが重要である。

有孔PC板手すり壁の劣化状況  
；爆裂、内部鉄筋の発錆が多数確認される

| 3-3-1 建築調査結果詳細 -3 | | | | | | | | | | | |
|---|---|---|---|---|---|---|---|---|---|---|---|
| | 3階西側<br>屋根 | 手すり | 有孔PC板<br>塗装 | 2006 | 10 | 20 | | C | ・塗装の剥離、コンクリートの欠損及び鉄筋の腐食を確認した。<br>・耐震安全性が確保できない。 | A-039 | ・ 早急に更新又は、撤去が必要である。 |

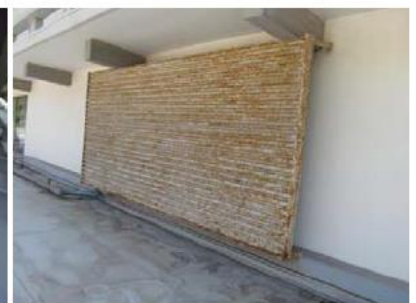
給排気口目隠しルーバー  
；発錆が著しい。取付金物は腐食が進行している

| 3-3-1 建築調査結果詳細 -3 | | | | | | | | | | | |
|---|---|---|---|---|---|---|---|---|---|---|---|
| | 塔屋1階<br>3階西側<br>外壁 | 目隠しルーバ | 鋼板製<br>塗装仕上 | 1969 | 47 | 更新<br>修繕<br>8 | 塗装改修時期は不明 | C | ・ルーバ全体に発錆を確認した。<br>・一部で顕著な発錆による欠損を確認した。 | A-054<br>A-055 | ・ 早急に塗装改修が必要である。 |

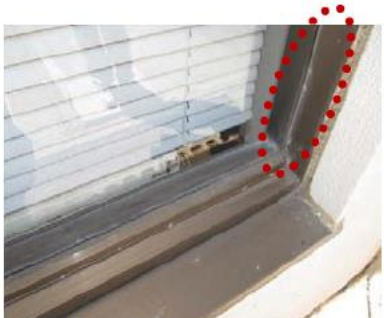
建物外部において、塔屋外壁、屋上有孔PC板手すり壁、シーリング及び鋼板製給排気口目隠しルーバーに顕著な劣化の進行を確認した。特に防水立上り端部及び、建具周りに施工されているシーリング材の劣化は著しい。当該シーリング材は平成18（2006）年の外壁改修時に更新改修され、経過年数は10年程度である。劣化の進行が若干早いと判断する。

アルミサッシ周囲のシーリング材  
；劣化の進行が著しい

| 3-3-1 建築調査結果詳細 -2 | | | | | | | | | | | |
|---|---|---|---|---|---|---|---|---|---|---|---|
| | 各階<br>建具 | 防水 | ガラリ・サッシ外周<br>シーリング | 2006 | 10 | 15 | | C | ・ シーリングの硬化、劣化の進行による部分消失を確認した。 | A-024<br>A-025 | ・ 早急に修繕、更新等の改修が必要である。 |

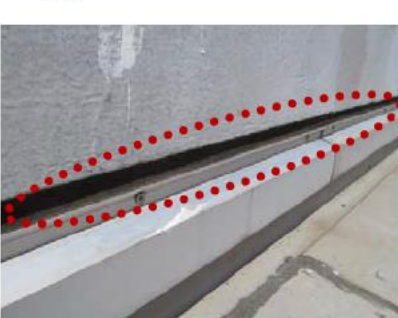
防水立上り上端のシーリング材  
；劣化の進行が著しい

| 3-3-1 建築調査結果詳細 -2 | | | | | | | | | | | |
|---|---|---|---|---|---|---|---|---|---|---|---|
| | 各階<br>防水立上り | 見切り<br>防水 | シーリング | 2006 | 10 | 15 | | C | ・ シーリングに表面のひび割れ、硬化を確認した。 | A-018<br>～<br>A-020 | ・ 早急に修繕、更新等の改修が必要である。 |

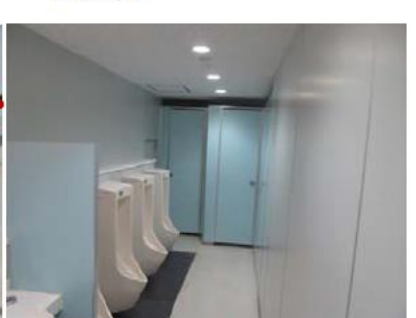
内部トイレの改修状況  
；一部を除き改修が完了している

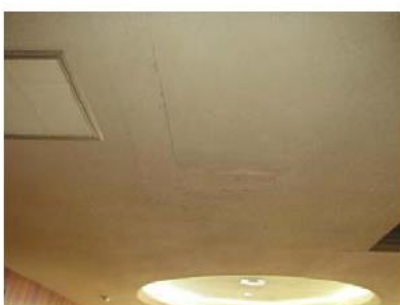
2階 議場ロビー天井  
；ボードのひび割れ、塗装の劣化が進行している

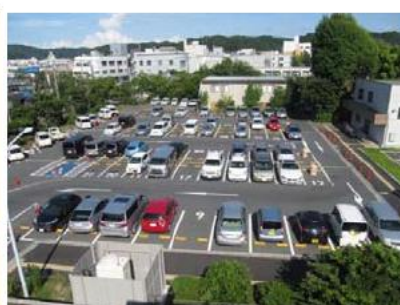
駐車場アスファルト舗装  
；近年改修された様子。不具合は確認されない

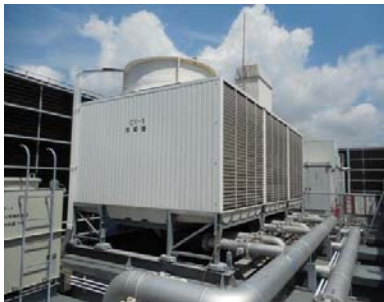
クーリングタワー  
；平成18年に更新された。不具合は確認されない

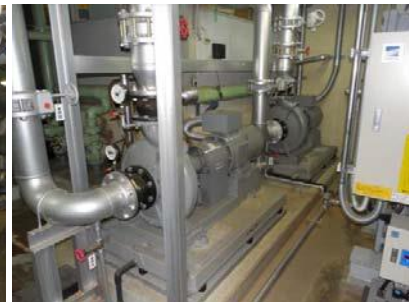
冷温水ポンプ  
；平成18年に更新された。不具合は確認されない

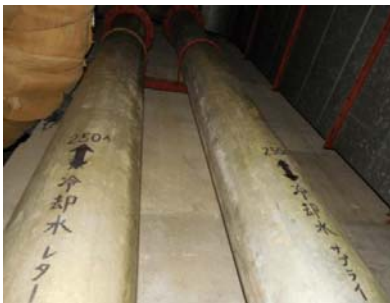
冷却水配管  
；竣工時の配管。内部腐食は重篤と考える

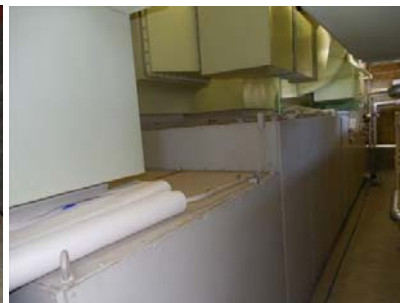
空調機外観  
；竣工時の機器が使用されている

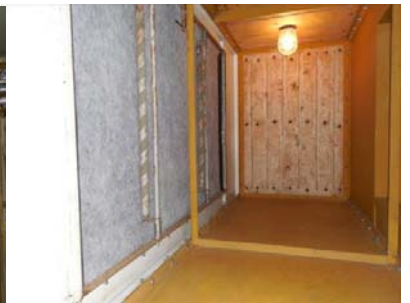
空調機内部  
；内装、機器類は更新されている

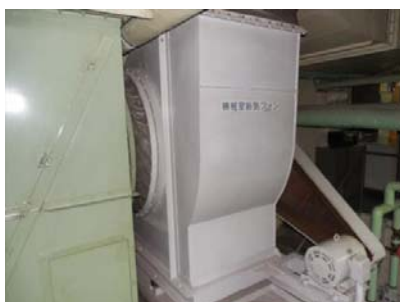
吸気ファン  
；竣工時の機器が使用されている

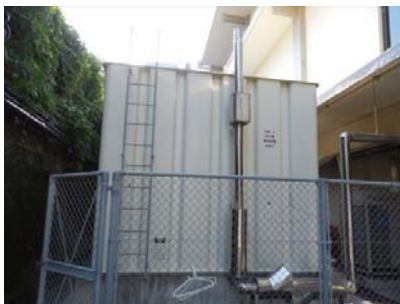
受水槽  
；平成21年給水システム更新に伴い地上型に更新改修された

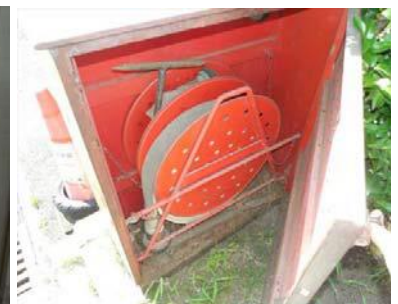
ホース格納箱  
；箱体の腐食が著しい。ホースの経年劣化が進行している

| No. | 部 位 | 劣化度 | 劣 化 状 況 |
|---|---|---|---|
| | | C | 屋外設置のホース格納箱については塗装の劣化、底部の腐食による貫通孔を確認した。 |

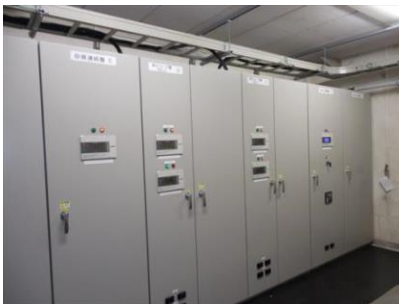
受変電設備（屋内キュービクル）  
； 2008年に更新改修された

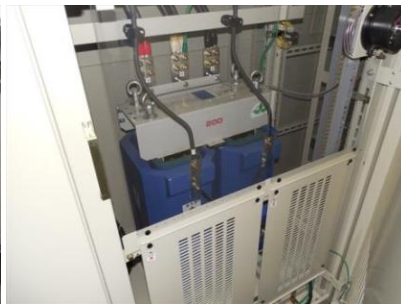
変圧器（屋内キュービクル）  
； 2008年に更新改修された

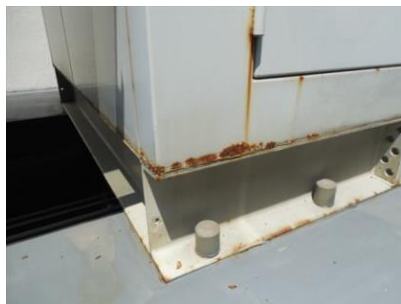
非常用発電機  
； 2008年に屋上へ移設更新改修された。箱体に発錆がある

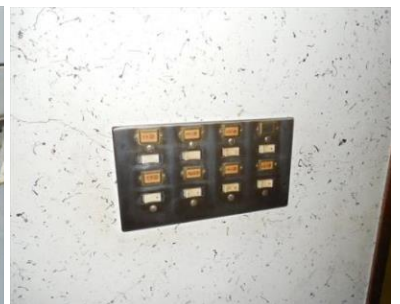
埋め込み型照明スイッチ  
； 竣工時の機器。経年劣化が進行している

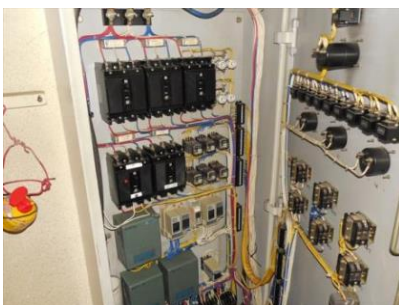
動力制御盤  
； 竣工時の機器。内部は改修されている

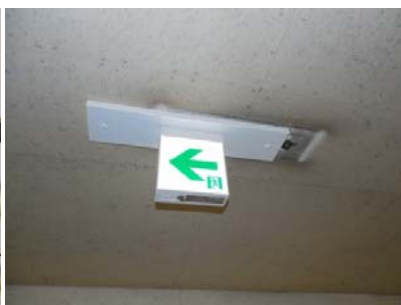
避難口誘導灯  
； 改修されている

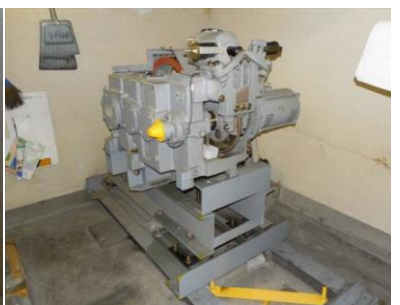
2号昇降機（巻上げ機）  
； カゴ室を含め全面更新されている

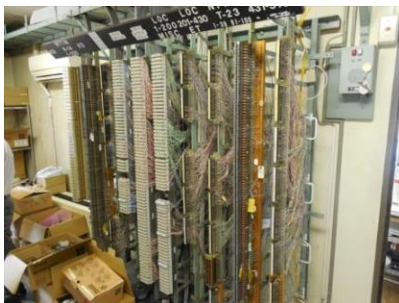
MDF  
；竣工時の機器。外観上不具合は確認できない

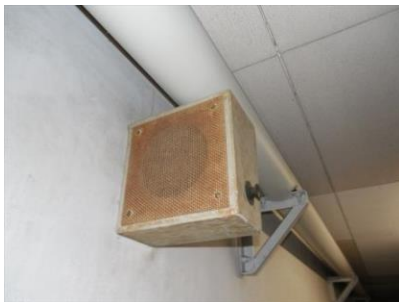
放送設備 スピーカー  
；竣工時の機器。経年劣化が著しい

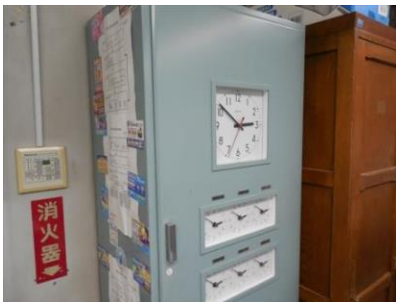
電気時計 親時計  
；更新されている

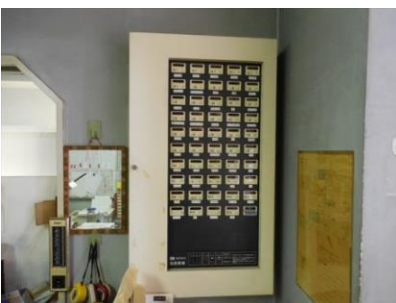
火災報知設備 副受信機  
；竣工時の機器。経年劣化が進行している

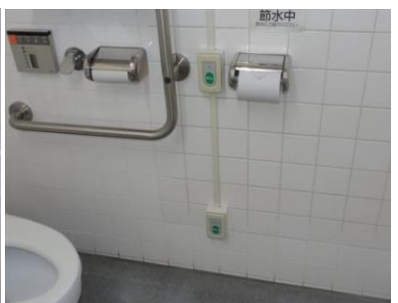
トイレ呼出し設備  
；2014年に設置された。不具合は確認されない
