## 5. 特定天井調査

### 5-1. 特定天井調査概要

当該建物は昭和44（1969）年に竣工し、建物の天井下材には当時新工法として使用され始めていた軽量鋼製下地が採用されている。建築物における天井脱落対策について、建築基準法施行令の改正が行われ平成26年4月より施行されたことを受け、特定天井における施工状況を把握するため、議場天井の現状調査を実施した。

鎌倉市本庁舎における建築基準法施行令が示す特定天井の範囲

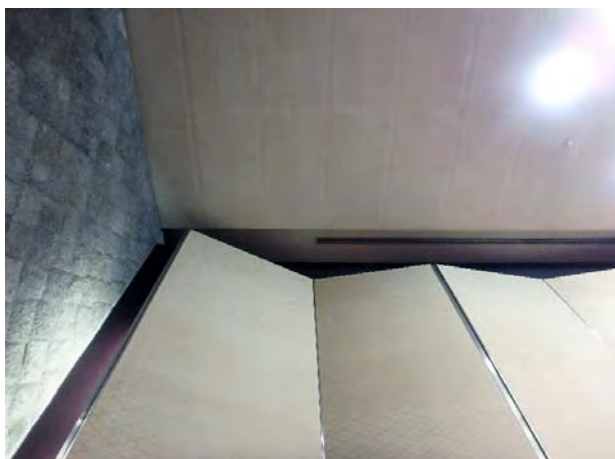
| 告示第771号 第3第2項 | | 与 条 件 | 確認<br>手法 | 調 査 結 果 | 判定 |
|---|---|---|---|---|---|
| 10 | 壁等との<br>クリアランス | 天井面構成材と壁、柱その他の建築物の部分又は建築物に取り付けるもの（構造耐力上主要な部分以外の部分であって、天井面構成部分に地震その他の地震及び衝撃により生ずる負担させるものを除く。以下「壁等」との間6cm以上の隙間が設けられていること。ただし、特別な調査又は研究の結果に基づいて地震時に天井面構成部材が壁等と衝突しないよう天井面構成部材と壁等との間の隙間を算出する場合においては、当該算出によることができる。 | 目視<br>写真<br>3,4等 | クリアランスの設置なし。 | × |

写真3；天井端部（前方、17通り側面）クリアランスはなし、側面に段差天井あり。

5-2-4に示す通り、仕様ルート（平成25年基準）には適合せず、特定天井に適合する他の手法による対策（計算ルート・大臣認定ルート）の他、一般的な天井に適用される地震対策等も見受けられない。施工当時には、天井の地震対策技術は現在ほど進歩しておらず、地震対策を検討することは難しかったものと考えるが、当該天井を特定天井に適合する吊り天井に改修するためには、溶接により継ぎ足された吊りボルトの再利用は難しいため、全面的な天井の撤去・新設が必要と判断する。その際、既存のインサートの利用可否やスラブの状態の確認はもとより、吊り天井の再設置が可能と判断された場合には、天井構造として特定天井に適合する斜め部材の設置や天井と壁等との間に所定のクリアランスを設置する手法、又は仕様ルート（平成28年基準）に基づく、天井面剛性を有する天井構造、および天井面に生じる水平地震力に対し十分な剛性・強度を有する壁構造で天井周囲を構成する手法等の対策が必要となる。

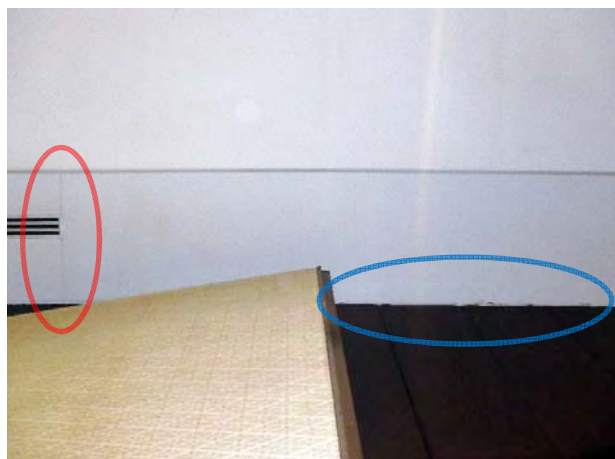
写真4；天井端部（傍聴者席入口側）設備脇にクラック、端部の仕上げに擦れを確認。

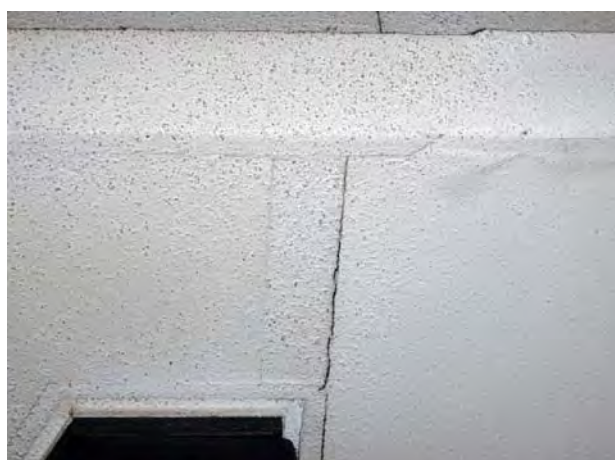
写真5；天井面（傍聴者席後方）壁の出隅近傍の仕上げにクラックが発生。

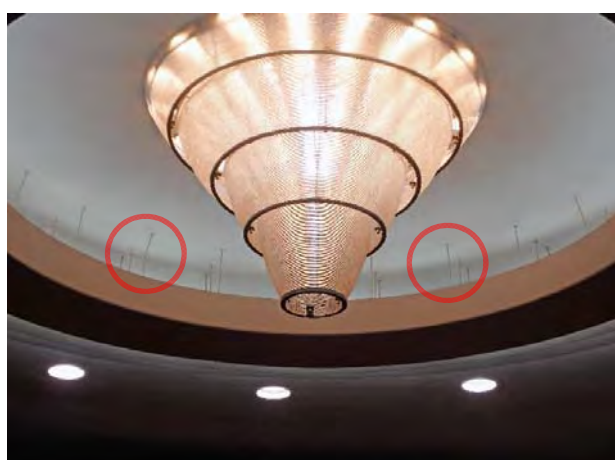
写真6；照明設備の吊り材（天井中央）湾曲している吊り材がある。

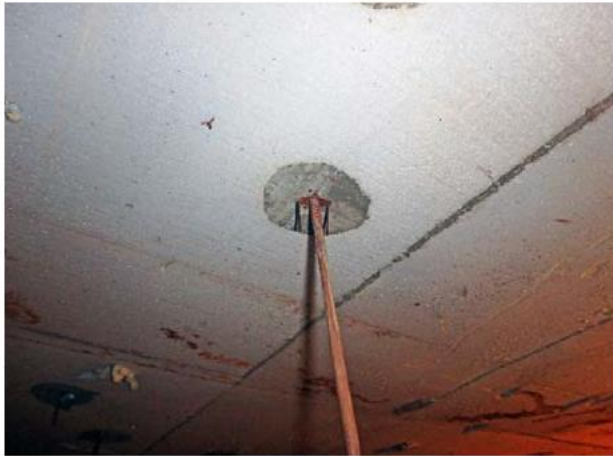
| 公共建築工事標準仕様 | | 与 条 件 | 確認<br>手法 | 調 査 結 果 | 判定 |
|---|---|---|---|---|---|
| | | インサートは鋼製とし、防錆処理を行ったものとする。 | 目視<br>写真<br>13 | 施工時の状態は不明だが、現状一部に発錆を確認した。 | × |

写真13；吊り元・吊りボルト上端の状況。  
（スラブ・埋込みインサートにて設置）

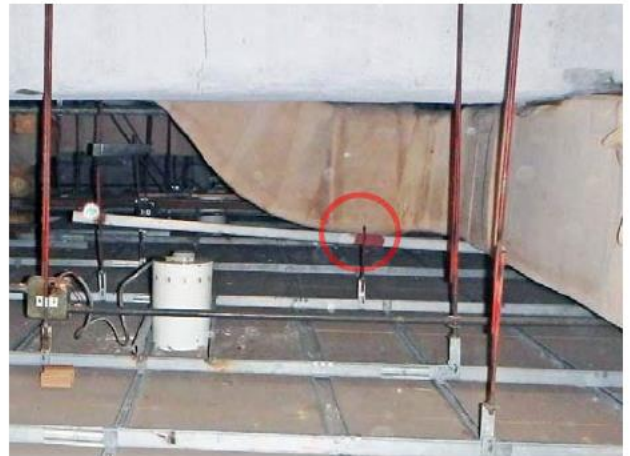
| 告示第771号 第3第2項 | | 与 条 件 | 確認<br>手法 | 調 査 結 果 | 判定 |
|---|---|---|---|---|---|
| 3 | 支持構造部 | 十分な剛性及び強度を有するものとし、建築物の構造耐力上主要な部分等に緊結すること。 | 目視<br>写真<br>14等 | 天井用の吊りボルトは大部分躯体から吊られているが、一部野縁受け同材を吊り元として溶接により吊りボルトを吊っている部分がある。（照明器具は全てこの状態である） | × |
| 5 | 吊り材及び<br>斜め部材の<br>取付け方法 | 埋込みインサートを用いた接合、ボルト接合、その他これらに類する接合方法により構造耐力上主要な部分等に緊結すること。 | 目視<br>写真<br>14,15<br>等 | 一部野縁受け同材を吊り元として溶接により吊りボルトを吊っている部分がある。 | × |

| 公共建築工事標準仕様 | | 与 条 件 | 確認<br>手法 | 調 査 結 果 | 判定 |
|---|---|---|---|---|---|
| 4 | 工 法 | 吊りボルトの躯体への取付けは、鉄筋コンクリート造等の場合は埋込インサートに十分ねじ込み固定する。鉄骨造の場合は溶接等の適切な工法を用いて取り付ける。なお、ダクト等のため、躯体に直接吊りボルトが取り付けられない場合は、アングル等の鋼材を別に設けて、吊りボルトを取付ける。 | 目視<br>写真<br>14,15 | 大部分の吊りボルトは躯体に埋込みインサートにより設置されているが、一部野縁受け同材を吊り元として溶接により吊りボルトを吊っている部分がある。吊りボルトは溶接による継ぎ足しが行われており、継手なしの吊りボルトと同等以上の強度は有していないものとする。 | × |

写真14；吊り元・吊りボルト上端の状況。  
（ダクトにより吊りボルト間に溶接した  
野縁受け材を吊り元として溶接）

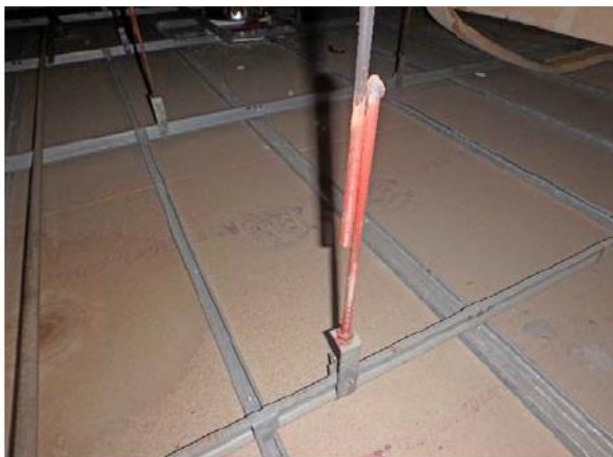
| 告示第771号 第3第2項 | | 与 条 件 | 確認<br>手法 | 調 査 結 果 | 判定 |
|---|---|---|---|---|---|
| 4 | 吊り材 | JISに定める吊りボルト又はこれと同等以上の性能を有するものであること。 | 目視<br>写真<br>15等 | 大多数に溶接による継ぎ足しが見られ、継手なしの吊りボルトと同等以上の強度は有していないものと考ええる。 | × |
| | | 荷重又は外力により、容易に滑り若しくは外れ又は損傷を生じないものであること | | 吊りボルトは溶接による継ぎ足しが見られ、十分な耐力を有しているか評価することは困難である。仕様規定では現場溶接による接合は認められていない。 | × |

写真15；一般的な吊りボルトの状況。  
（溶接で継ぎ足されている  
天井ふところ：1.64m）

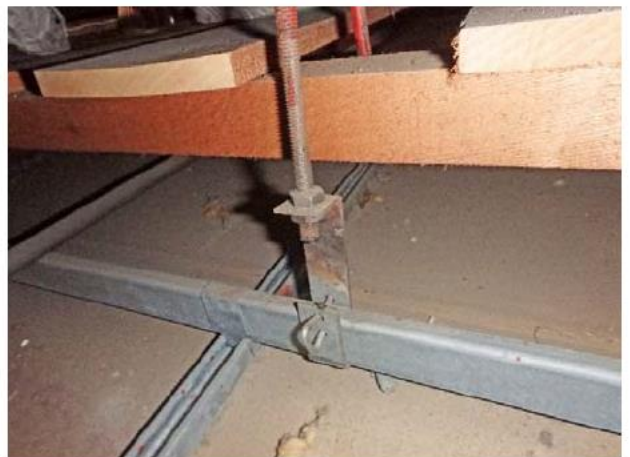
| 公共建築工事標準仕様 | | 与 条 件 | 確認<br>手法 | 調 査 結 果 | 判定 |
|---|---|---|---|---|---|
| | | 野縁の吊下げは、吊りボルト下部のハンガーに野縁受けを取り付け、これに野縁をクリップを用いて留め付ける。クリップはつめの向きを交互にして留め付ける。クリップの野縁受けへの留め付けは、つめが溝側に位置するものは、野縁受けの溝内に確実に折り曲げる。 | 目視<br>写真<br>16～<br>18 | ハンガーを用いず、吊りボルトの下端に野縁受けを直接溶接しているものや、ハンガーの底面に野縁受けを溶接して支持しているものも見受けられる。仕様書と異なる納まり部分に対し、薄鋼板を用いた溶接接合によって接合した箇所については、性能評価が困難である。野縁はクリップにより留めつけられており、クリップのつめの向きは概ね交互に留め付けられている。 | × |

写真16；一般的なハンガーの状況。  
（ピンによる開き留め、又は溶接）

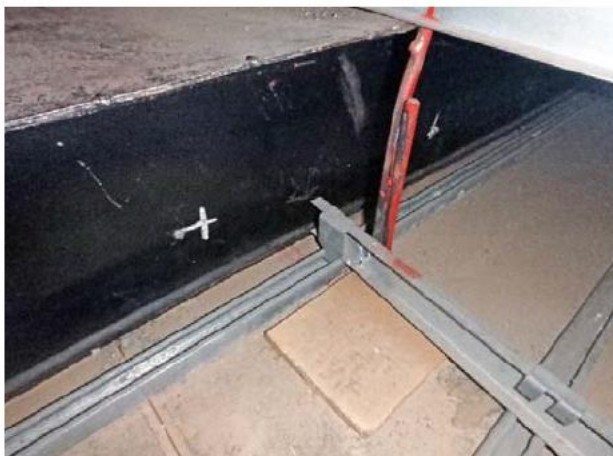
写真17；吊りボルト下端に溶接された野縁受け。

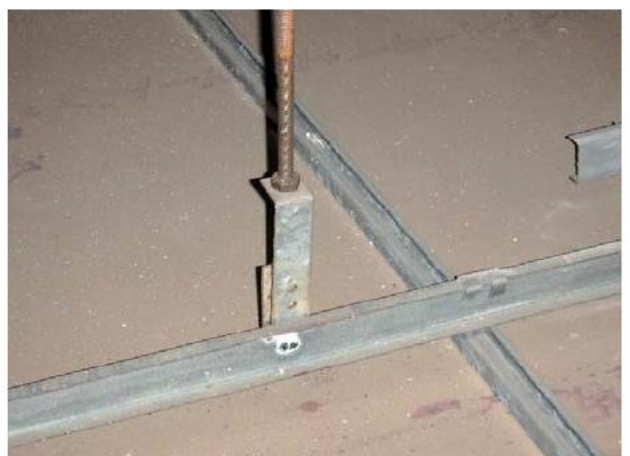
写真18；ハンガーの底面に溶接された野縁受け。

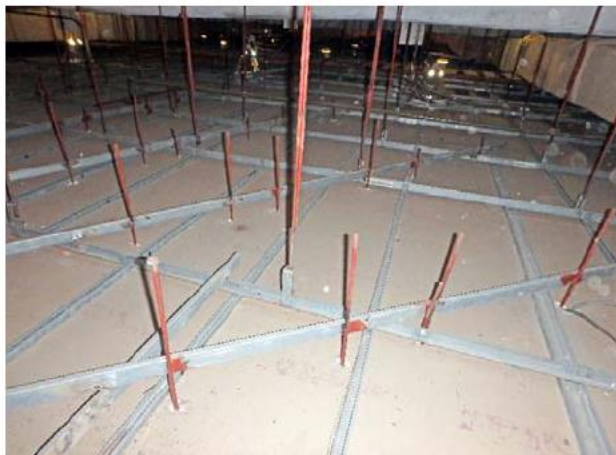
| 告示第771号 第3第2項 | | 与 条 件 | 確認<br>手法 | 調 査 結 果 | 判定 |
|---|---|---|---|---|---|
| 9 | 斜め部材の配置 | 斜め部材は、JIS G 3302-2010、JIS G 3321-2010<br>又はこれと同等以上の品質を有する材料を使用したものとする | 目視<br>写真<br>19等 | 斜め部材の設置なし。 | × |

| 公共建築工事標準仕様 | | 与 条 件 | 確認<br>手法 | 調 査 結 果 | 判定 |
|---|---|---|---|---|---|
| | | 天井ふところが1.5m以上の場合は、補強用部材又は[ -19×10×1.2mm程度以上を用いて、吊りボルトの水平補強、斜め補強を行うこととし、補強方法は特記による。特記がなければ水平補強は縦横方向に間隔1.8 m程度、斜め補強は相対する斜め材を一組とし、縦横方向に間隔3.6m程度に配置する。天井ふところが3mを超える場合の補強は特記による。 | 目視<br>写真<br>19 | 天井ふところ高さ：1.64m。<br>水平補強・斜め補強なし。 | × |

写真19；野縁は概ね360mm間隔に設置されている、吊りボルト・野縁受けは概ね900mm間隔、水平・斜め補強はない。

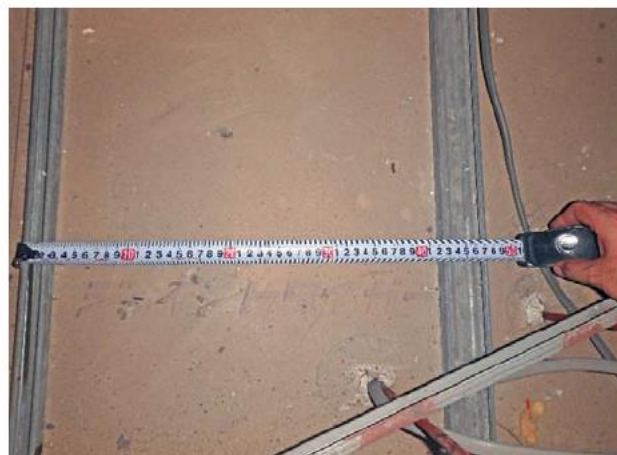
| 公共建築工事標準仕様 | | 与 条 件 | 確認<br>手法 | 調 査 結 果 | 判定 |
|---|---|---|---|---|---|
| | | 野縁の間隔は仕上げ材に準じて225～360程度とする。ただし屋外の場合は特記による。 | 目視<br>実測<br>写真20 | 大凡360mm程度間隔で配置されているが、一部に400mmを超える部分あり。 | × |

写真20；一部野縁の間隔が400mm程度になっている。

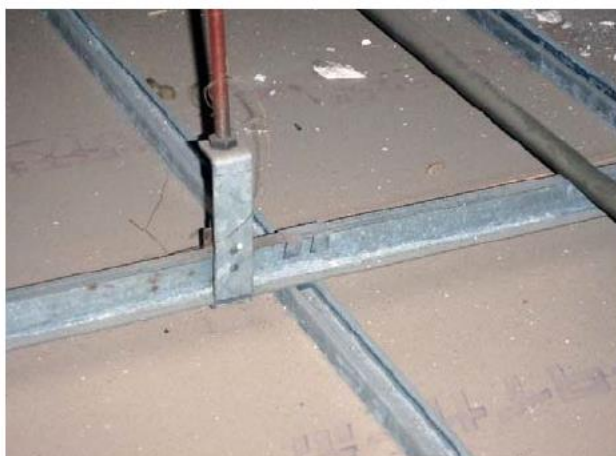
| 告示第771号 第3第2項 | | 与 条 件 | 確認<br>手法 | 調 査 結 果 | 判定 |
|---|---|---|---|---|---|
| 2 | 天井各部位の<br>接合材 | 天井材（グラスウール、ロックウールその他の軟質な繊維状の材料から成る単位面積質量が4kg/m <sup>2</sup> 以下の天井材で、他の天井面構成材に適切にとりつけられているものを除く）は、ボルト接合、ねじ接合により相互に緊結していること。 | 目視<br>写真<br>21,26<br>等 | 天井板と野縁は概ね適切な間隔でねじ留めされているが、一部に間隔が広い部分も見受けられる。その他の構成部材は外力（地震その他の震動及び衝撃等）を想定した接合方法とはなっていないため、ここで求められている緊結状態には適合しないものと判断する。 | × |

写真21；従来型シングルクリップ（腹掛け）  
地震力等の外力は考慮されていない。

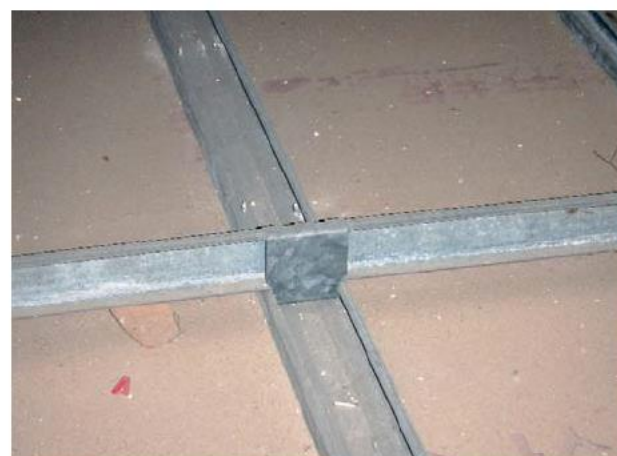
写真22；従来型ダブルクリップ（背掛け）  
地震力等の外力は考慮されていない。

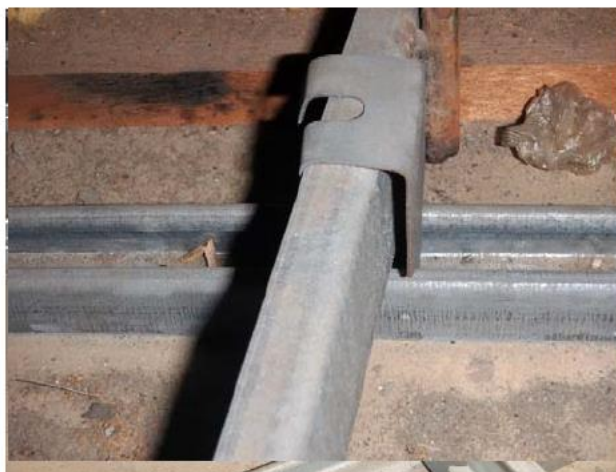
写真23；クリップの緩みが発生している。

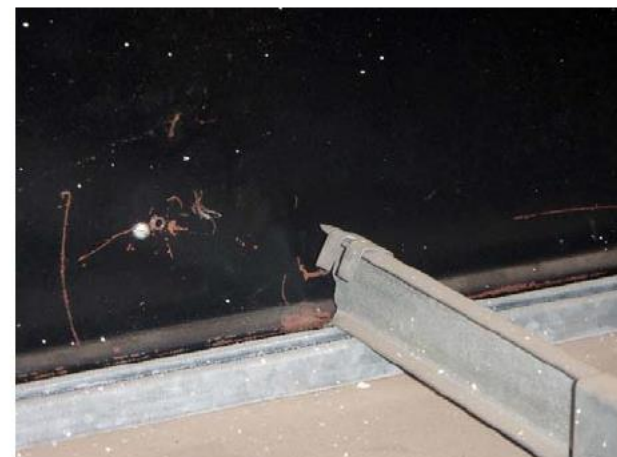
写真24；端部のクリップ上部爪の開きを確認した。

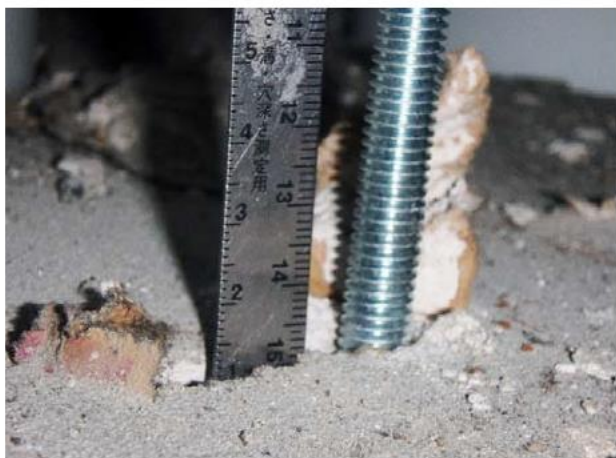
写真25；仕上げ材（捨て張り）  
施工当時の状況から9mm2層と想定する  
ボルトが動いて貫通孔が広がっている

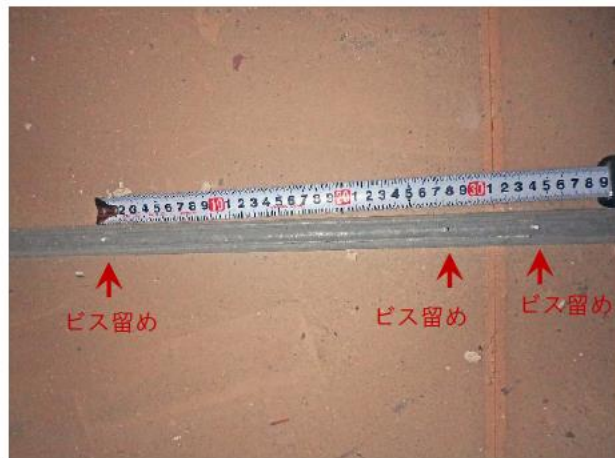
写真26；仕上げ材のビス留め間隔は概ね規定  
通りであったが、一部に280mm程  
度になっている部分がある。

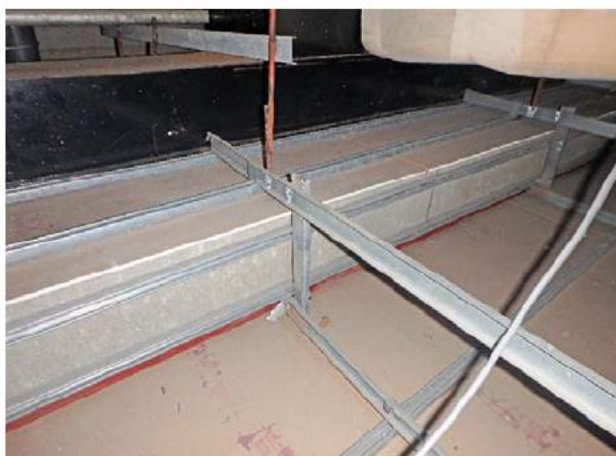
| 告示第771号 第3第2項 | | 与 条 件 | 確認<br>手法 | 調 査 結 果 | 判定 |
|---|---|---|---|---|---|
| 7 | 天井面の段差等 | 天井面構成部材に天井面の段差、その他の地震時に有害な応力の集中が生ずるおそれのある部分を設けないこと。 | 目視<br>写真<br>27等 | 天井外周部に下がり壁を伴う段差があり、有害な応力集中が生じるおそれがある。 | × |

| 公共建築工事標準仕様 | | 与 条 件 | 確認<br>手法 | 調 査 結 果 | 判定 |
|---|---|---|---|---|---|
| | | 下がり壁、間仕切り壁等を境として、天井に段違いがある場合は、野縁受けと同材又はL-30×30×3（mm）程度で、間隔2.7m程度に斜め補強する。 | 目視<br>写真<br>27 | 段差補強なし。 | × |

写真27；天井段差部  
（段差補強はなし）

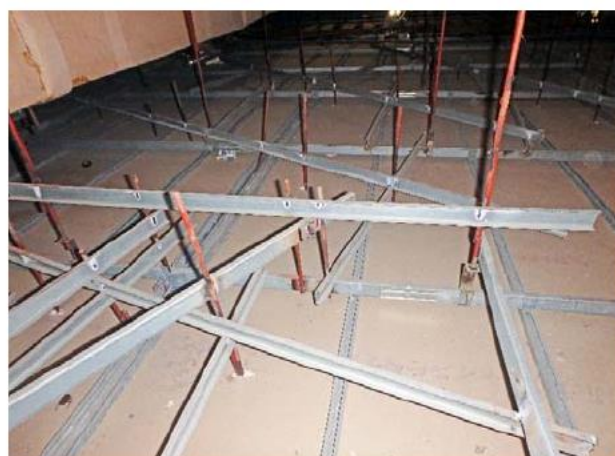
その他特筆すべき点として、天井中央部に設けられた大型の間接照明機器の存在が挙げられる。この間接照明機器の吊り元は前記と同様に野縁受け同材であり、天井の吊りボルトや野縁受けに溶接により設置された吊りボルトにより支持されている。また、照明器具類も天井下地材に直接溶接により設置されている。これらの状況により、当該天井は様々な創意工夫や、高い技術力により成立している天井形態ではあるものの、施工当時とは天井施工の考え方が大きく異なっており、現状では薄板鋼材に溶接を多用した天井構成のため、天井の性能を評価することが不可能な天井と判断する。

写真28；天井中央照明の支持材（野縁受け材）  
が放射状に天井の吊りボルトや野縁  
受けの上に溶接固定されている。

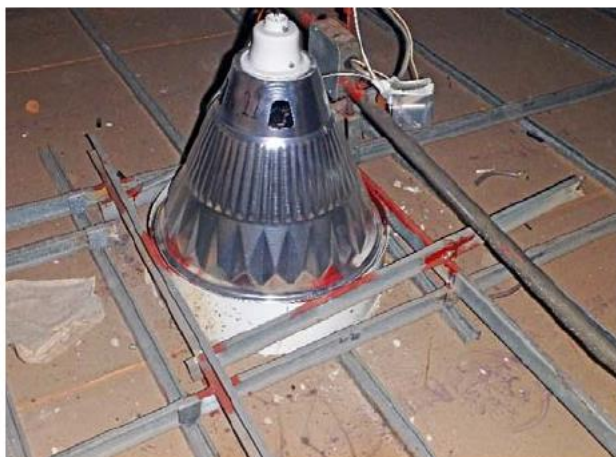
写真29；開口補強部

| 公共建築工事標準仕様 | | 与 条 件 | 確認<br>手法 | 調 査 結 果 | 判定 |
|---|---|---|---|---|---|
| | | 設備等の開口のために野縁又は野縁受けが切断された場合は同材で補強する。設備等の干渉により吊りボルト間隔が900mmを超える場合は補強を行う。補強方法は特記による。 | 目視<br>写真<br>29～<br>35 | 設備が干渉する天井下地は切断されているものが多数確認される。一部では、切断に伴う補強が設置されていない。<br>照明器具の取付は、天井用の吊りボルトに溶接した野縁受け同材を支持構造として野縁受け同材に吊りボルトを溶接して支持している。一部に天井に載せかけた野縁受け同材と直接溶接することにより吊り材なしで支持されている照明器具も確認される。 | × |

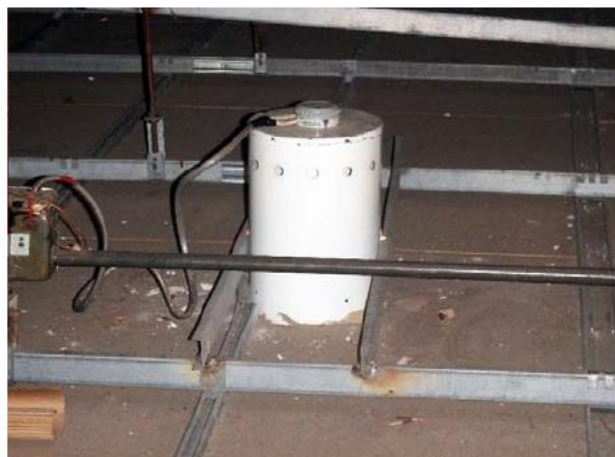
| 公共建築工事標準仕様 | | 与 条 件 | 確認<br>手法 | 調 査 結 果 | 判定 |
|---|---|---|---|---|---|
| | | 溶接した箇所はA種の錆止め塗料を塗り付ける。 | 目視<br>写真<br>30等 | 錆止め塗装処理のない部分あり。 | × |

写真30；開口補強部（開口補強なし）設備機器  
は野縁受け同材に溶接され、周囲の野  
縁受け上に載せられ溶接されている。

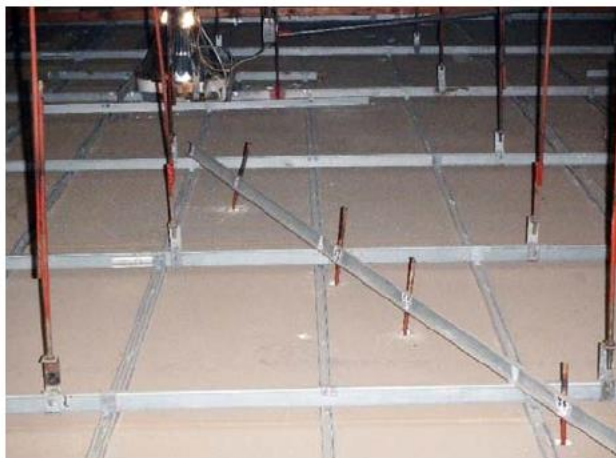
写真31；野縁受けの上に溶接されている間接照明機器の吊り元（野縁受け同材）が倒れている。ボルトも傾いている様子。

当該天井面に設置されている照明等の設備機器は、天井の吊りボルトや野縁受けに溶接された野縁受け同材を支持構造部として、その支持構造部に溶接された吊りボルトによって吊られている。常時設備機器の自重は天井が負担している状態にある。地震時には天井面に水平力を伝達する構造となっている。支持構造部の野縁受け同材は、吊り元としての十分な剛性・強度を有しておらず、吊り材は薄鋼板への溶接であることから、設備機器の吊り構造として、剛性・強度について評価することができない。従って、落下防止ワイヤー等の地震、脱落対策を含めた適切な支持方法による設備の改修が急務と考える。

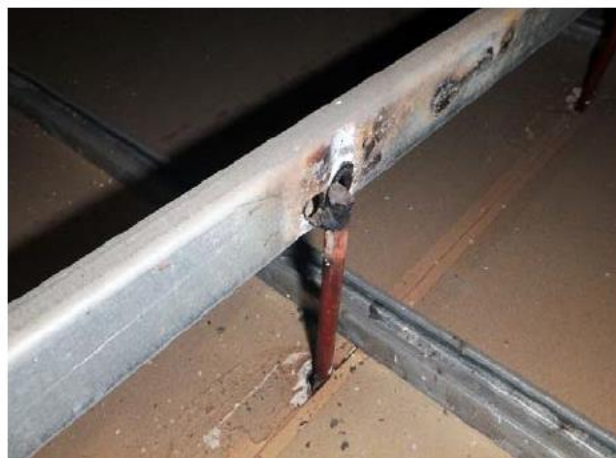
写真32；設備の吊り元と吊りボルトの溶接部。  
（防錆処理なし）

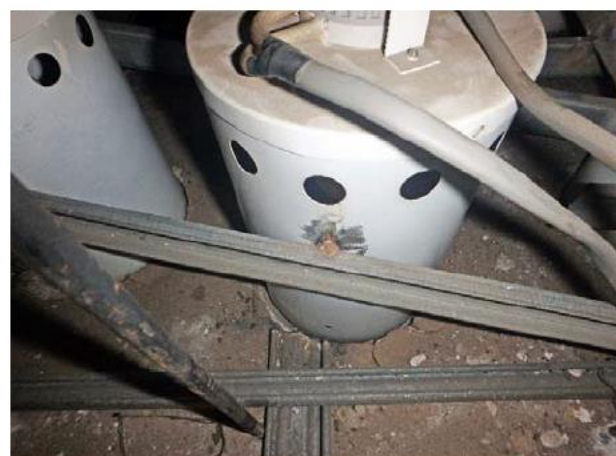
写真34；照明器具は野縁受け同材と溶接され、天井の吊りボルトや野縁受けに支持されており、単独での支持は無い。

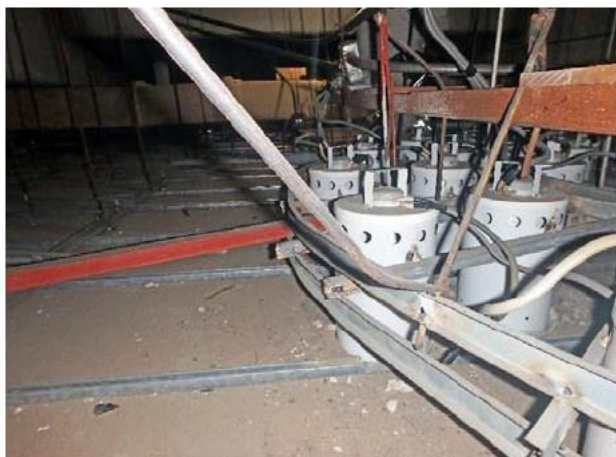
写真35；天井中央部の照明器具の周囲の状況。  
（R加工された野縁受けが廻されている）

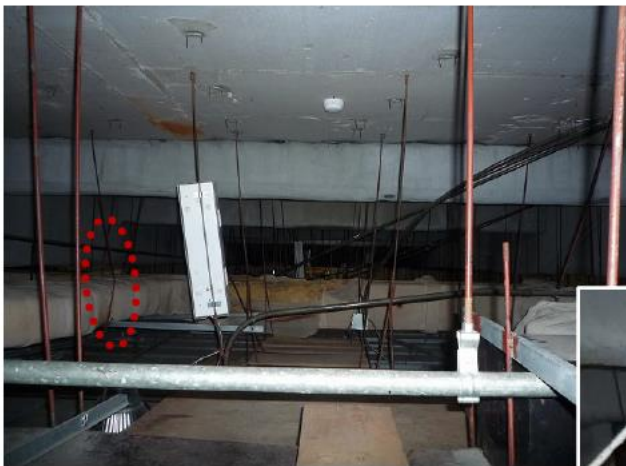
当該天井内には空調換気設備のダクト及び天井面にライン状の吹き出し口が設置されている。いずれの機器も耐震に対応した設置状況ではない。特にダクトは天井吊りボルトに近接し、地震の揺れに対しダクトの振幅で天井吊りボルトの破断を誘発しかねない状況である。

ダクト～天井吊りボルトの接触状況 -1

既存ダクトの防振対策として、鋼製斜材による振れ止めの新設が必要である。尚、鋼製斜材の設置に際し、既存ダクトの吊り金物は全て防音性能を確保するため防振型が採用されている。よって斜材設置に際し、防振機能維持が必要である。また、ライン型吹き出し口は天井との間にスリット等を設け互いの揺れが影響しない対策が必要である。

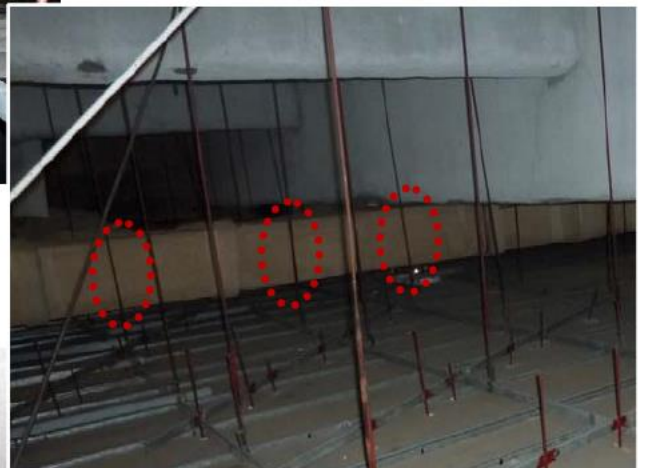
ダクト～天井吊りボルトの接触状況 -2

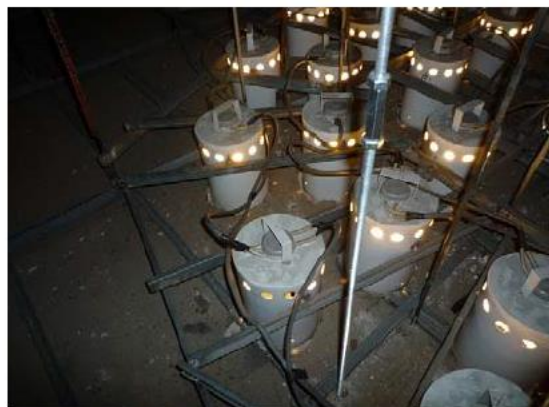
当該天井面には照明器具、建築化照明、火災感知器等が設置されている。照明器具は全てダウンライト型で天井面に埋め込み設置されているが、取付支持は天井内の鋼製天井地組に溶接接合されている。単独での吊り支持の状況は確認できない。建築化照明は天井面の下に軽量鋼製天井下地、石膏ボードでリング状に成形した照明架台を3段設置し、その架台上に蛍光灯を複数台設置させている。リンク状の照明架台は吊りボルトで天井ボードを貫通し支持されているが、その吊り元は主天井下地組への溶接接合となっている。リンク状の照明架台を支持している吊りボルトの天井ボード貫通孔は拡大している。吊りボルトの振幅が影響したと想定される。

天井照明器具の支持状況 -1

天井改修に際し照明器具をLED化することで軽量化され、天井ボードへの直設置が可能となるが、ワイヤーなどによる落下防止対策が必要である。

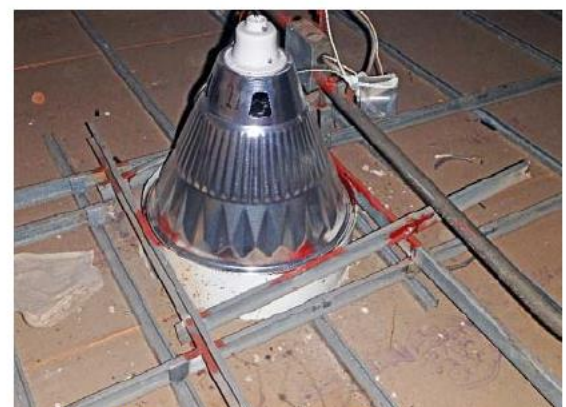
天井照明器具の支持状況 -2
