北鎌倉隧道安全対策検討業務

報 告 書

平成 29 年 3 月 31 日

一般社団法人日本トンネル技術協会

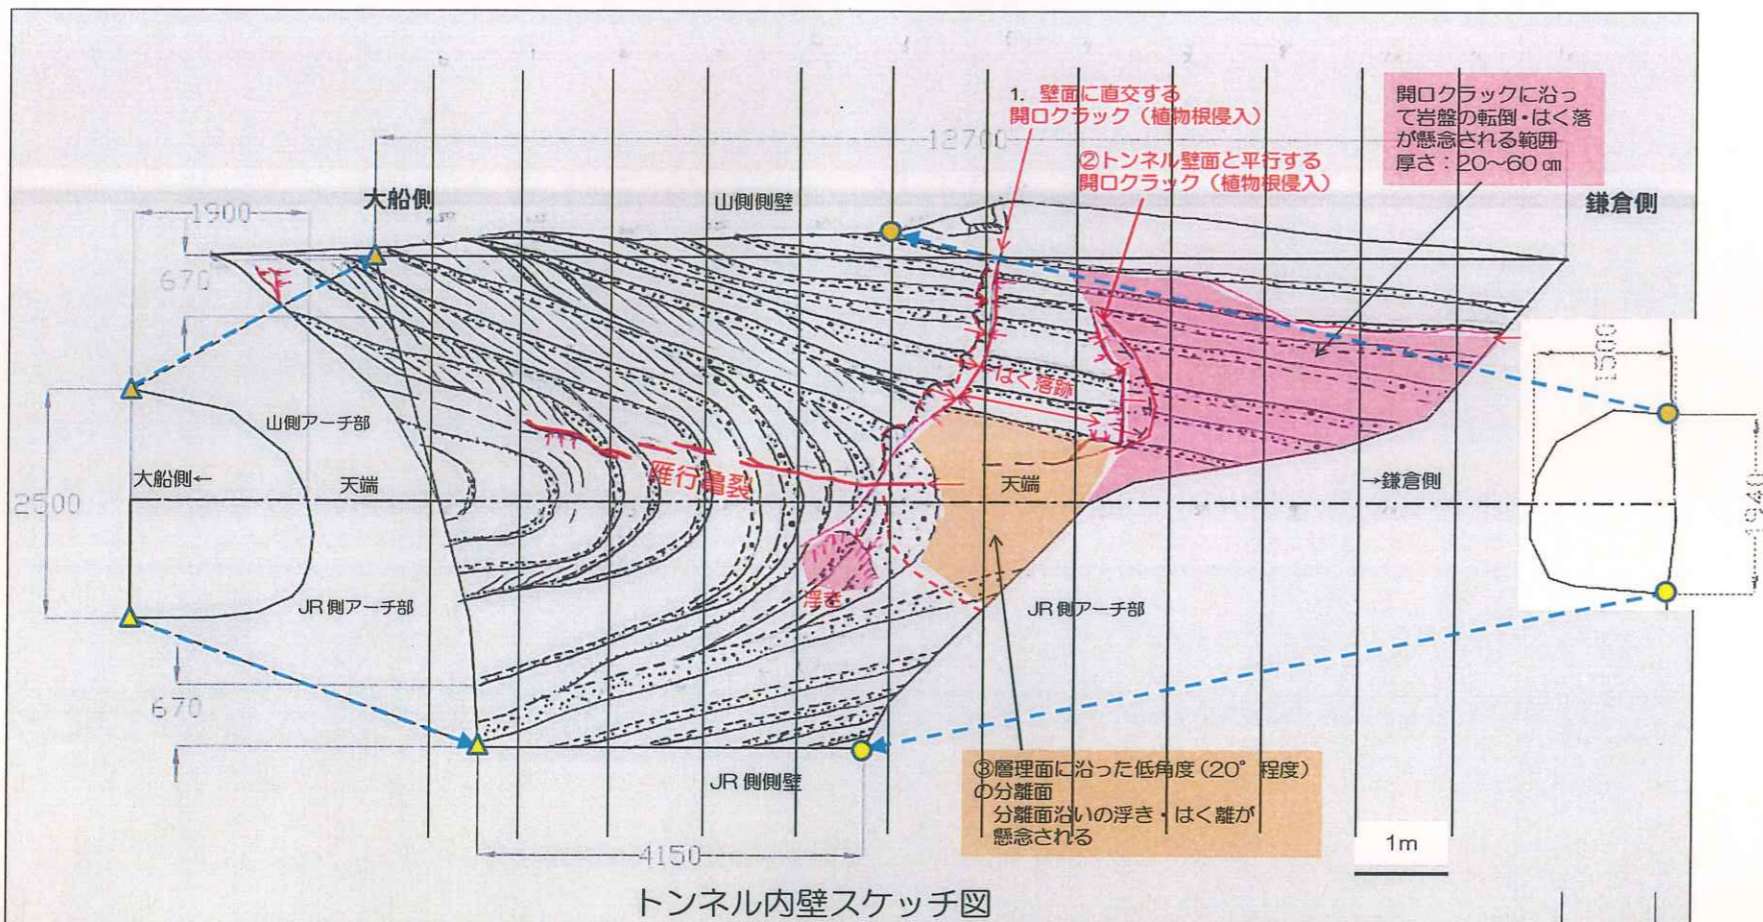
図 3-1 地表踏査結果

- トンネル山側アーチ天井部に雁行状に配列したクラックが見られる。クラックは鎌倉側坑口部からトンネル延長方向に連なり、大船側坑口の手前1.5m付近で消失する。現状でトンネル内壁には、ブロック状のはく落危険箇所は見られないが、山側アーチ天井部の雁行状のクラックから内側に向かってせん断力が生じており、トンネルが縦断方向に2つに分断されつつある状況が想定される。また、相対的に山側アーチ部では風化が著しい。
- JR側アーチ部には明瞭なクラックは見られない。また、浮きやブロック状のはく落は見られない。ただし、JR側アーチ部の壁厚が50cm程度と薄いところもあることから、地震時等に外力が加わることで側壁が座屈し、トンネルを含む尾根地形が内側に崩落し、切通し状になることが懸念される。
- トンネル内壁はJR側と山側で形状が異なっており、長田委員による針貫入試験では、JR側側壁300kN/m<sup>2</sup>、山側側壁150~200kN/m<sup>2</sup>とJR側の方が明らかに強度が高いことが確認されている。検討委員会において、コンクリート吹付が為されている可能性が指摘されたため、JR側側壁内壁表面のpH試験、塩酸試験、蛍光X線分析、X線回折を実施したが、コンクリート吹付の可能性を示唆する結果は得られなかった。

- トンネル上部の尾根には、地すべり、大規模岩盤崩落等の痕跡を示す段差地形等は見られない。ただし、JR側では鋭角に斜面の岩盤が切り下がっており、岩盤のはく落片等が確認されることから、樹木根の侵入により、表層部のゆるみが進行している可能性がある。
- また、トンネル両坑口部の急傾斜ないし垂直の斜面では、高角度の開口亀裂が見られ、亀裂沿いにゆるんだ岩盤がはく落する可能性がある。坑口斜面沿いの岩盤のゆるみは特に鎌倉側で著しい。
- 砂岩の間の凝灰質沿いに侵入した植物根の成長とさらなる根の侵入により、クラックがさらに開口し、岩盤が不安定化することが懸念される。

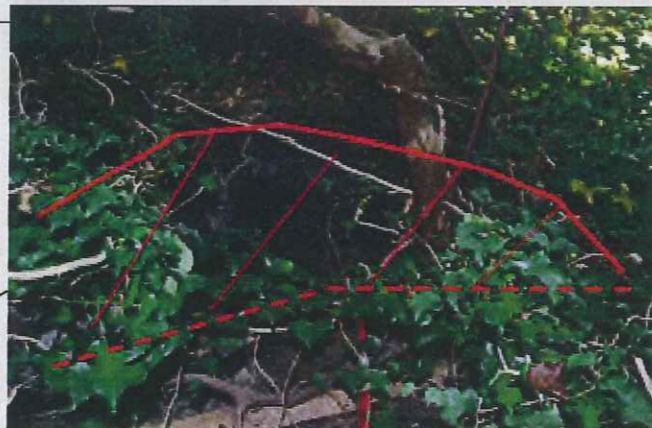
坑口直上の岩盤のオーバーハング  
突出幅: 20~30 cm

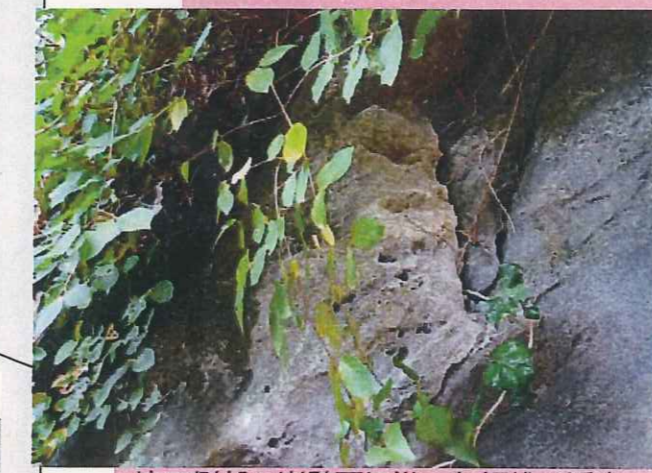
坑口側部の岩壁面に沿った板状の浮き  
厚さ: 20~30 cm

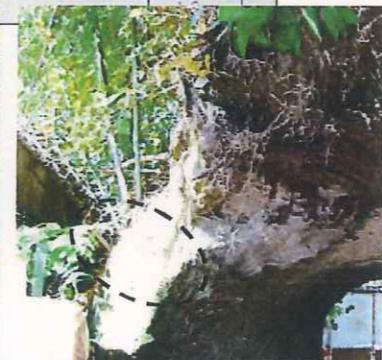
駅舎側アーチ壁が  
50 cm程度と薄い。

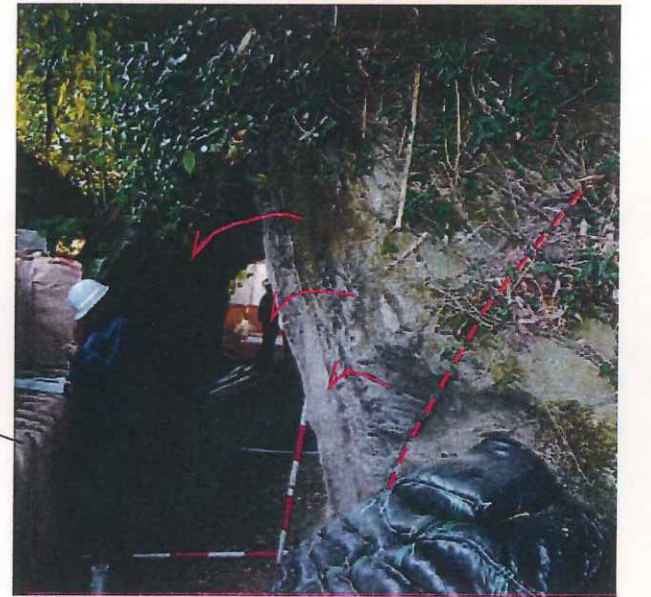
- 鎌倉側坑口部の山側に開口したクラックが見られる。クラックは、①山側側壁に直交するもの、②トンネル壁面に平行なもの、③層理面に沿った低角度(20°程度)の分離面、の3つが見られ、これらのクラックで囲まれた範囲で平成28年8月11日に坑口部岩盤のはく落が発生している。①のクラックについては、さらに鉛直方向に延びているが、上方の状況については草木が茂り確認できない。②のクラックに沿って面的に植物根の侵入が見られ、クラック沿いの岩盤の劣化・ゆるみが著しい。③の分離面沿いに浮きがあり、はく落が懸念される。鎌倉側坑口の山側側壁では、開口クラックに沿って、厚さ20~60cmの岩盤の転倒・はく落がさらに起きると想定される。また、坑口天端の層理面沿いのはく落分離面からのはく落、はく落も予想される。
- 鎌倉側坑口部の平成28年8月のはく落箇所のクラックに侵入している根茎について、DNA解析を行った結果、サクラ亜属、フジ属、ウツギ属と判別された。これらの種ははく落の要因となっているため、優先的に伐採、除去することが望ましい。
- 大船側坑口部の山側の壁面に平行な開口クラックがあり、岩盤の浮きが見られる。樹木等が生い茂り十分な観察ができない状況であるが、さらに坑口部直上に30cm程度のオーバーハングが見られる。フジの根が岩盤に食い込んでいる。さらに大船側坑口部の垂直斜面では、低角度の地層境界(層理)面に沿った岩盤の抜け落ちにより、オーバーハング崖が形成されており、岩盤がブロック状にはく落する可能性がある。

開口クラックに沿って岩盤の転倒・はく落  
が懸念される範囲  
厚さ: 20~60 cm

- トンネルの通行確保のためには、トンネル両坑口部の浮き・はく落対策、トンネル坑口の防護対策が必要である。
- 坑口部を除くトンネル内壁については、現状では特に対策の必要はないと考えるが、壁面の風化が著しいため、トンネル本体の補強対策を見定めた上で、必要に応じて風化対策が必要である。
- 外力が作用した場合、尾根地形が内側に崩落する懸念があるため、地震時等にトンネルの構造的な安定性を確保する対策が必要である。
- 尾根上部の斜面に堆積している土砂及び亀裂沿いにゆるんだ岩盤が崩落する可能性があるため、安全な通行とJR軌道側の安全確保を目的に崩落防止対策が必要である。
- 樹木については、岩盤への根の侵入、上部が風で揺れることによる亀裂の増長などが懸念されるため、尾根上部の斜面に生えているものは伐採する。特に、植生調査で判別された種については、平成28年8月のはく落箇所に根茎が網目状に伸長しており、岩盤の風化及びはく落の要因の一つになっているため、優先的に伐採、除去する。抜根については、尾根を構成する岩盤や表土への影響を考慮して、個別に決定する。

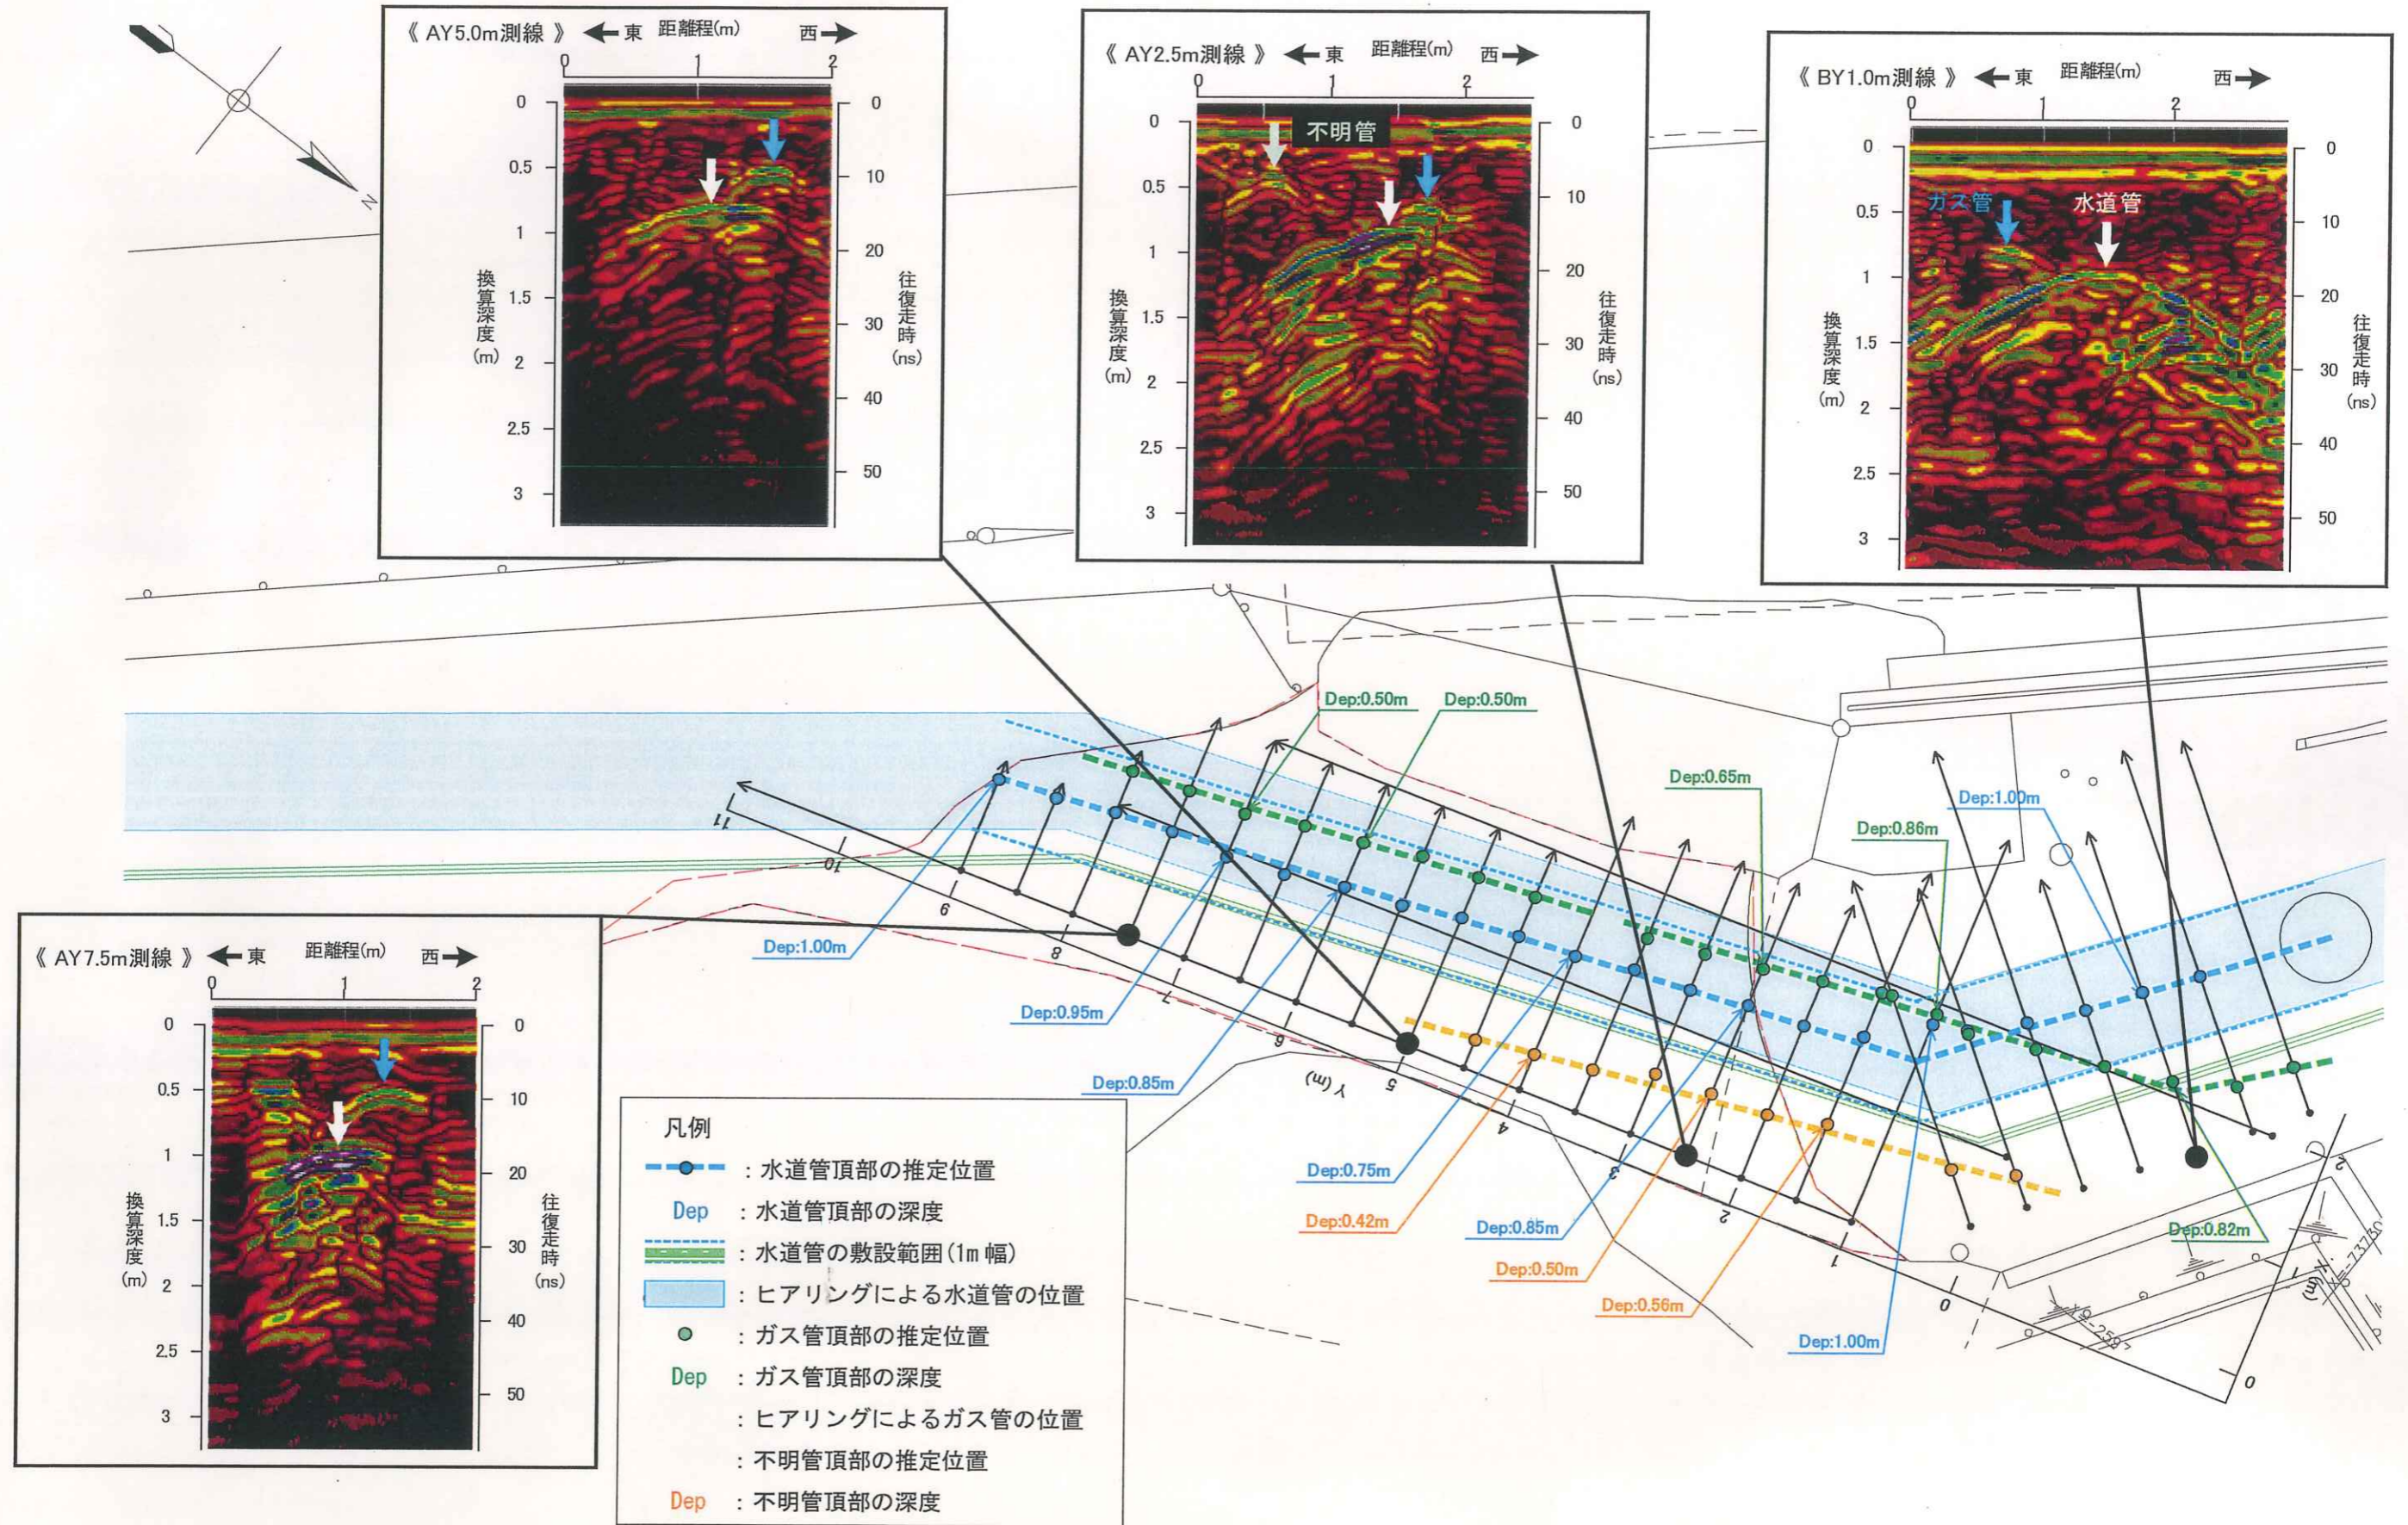
図 3-2 地中レーダ探査結果 (路面下)

- 水道管は管路配置図とほぼ同じ位置に埋設されている。埋設深度は現地表面から75~100cm程度である。
- ガス管は、水道管の上部(現地表面から40~85cm程度)に埋設されている。
- 水道管設置の際の掘削範囲は、地中レーダ探査では明瞭にとらえることはできなかった。

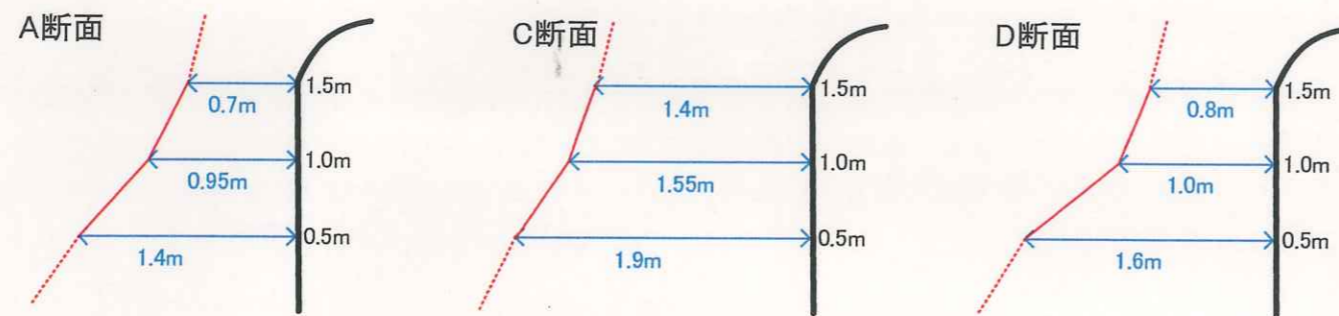
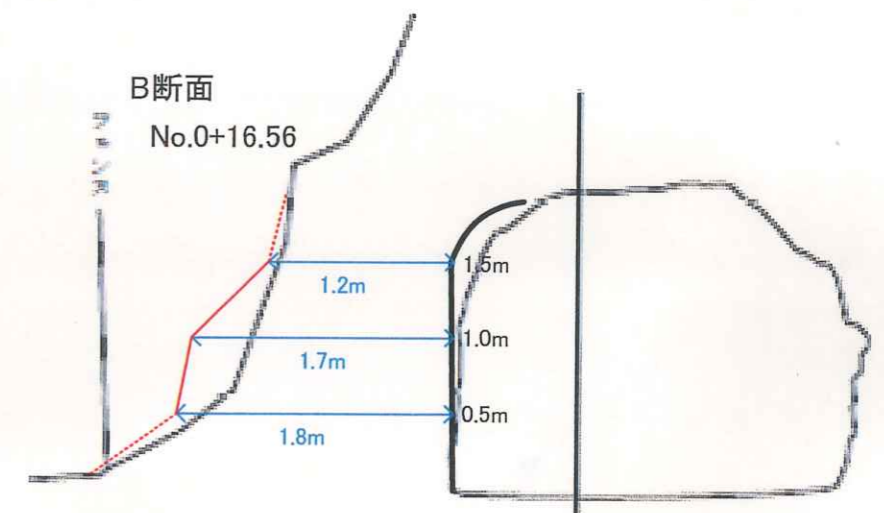
図 3-3 地中レーダ探查結果 (壁面)

- 岩盤背面の反射が明瞭に捉えられた。反射面の深度を読み取り、平成25年度の測量成果横断面図と重ね合わせて比較した結果(B断面)、測量横断面図とは一部で厚さの違いが見られたものの、現地状況と比較するとおおむね整合している。
- そこで、それ以外の3か所についても断面図を作成した(A、C、D断面)。その結果、両坑口部では高さ1.5m付近で側壁の厚さが1mよりも薄いところがあるものの、高さ1.0mより下方では側壁の厚さは1m以上あることが確認された。
- 地中レーダ探査では、古写真に写っていた小規模な凹凸まで把握することは難しい。
