### 1. 建築物現況調査

### (1) 実測調査

#### (2) 劣化度調査

#### 1) 劣化状況

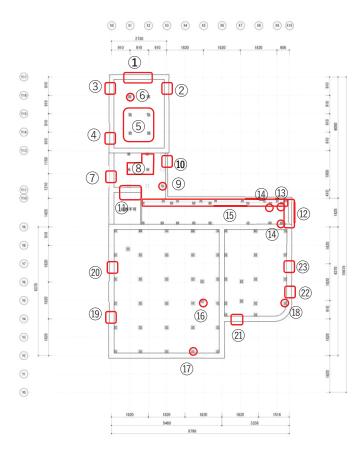
- ・過年度調査では報告されていない洋館(本館)洋室2の床下、洋館(廊下)・洋館(附属棟)・蔵の床下の床束の雨染みを確認することができた。
- ・その他、床束のぐらつきや束石からのはみ出しを確認することができた。

No	建物	部位	劣化の内容
1	蔵	基礎	剥離有
2		換気口	錆び、欠損有
3		換気口	錆び、欠損有
4		換気口	錆び、欠損有
(5)		床東	雨染み有
6		床東	東石からのは
			み出し有
7	洋館	換気口	錆び、欠損有
8	(附属棟)	床東	雨染み有
9		床東	雨染み、白カビ
			有
10		基礎	剥離有、傾き有
11)		基礎	剥離有
(12)	洋館	基礎	剥離有
13)	(廊下)	床束	東石からのは
			み出し有
(14)		床束	雨染み有
(15)		横架材	腐朽有
16)	洋館	床束	ぐらつき有
17)	(本館)	床束	傾き有
18)		床束	雨染み有
19		換気口	錆び、欠損有
20		換気口	錆び、欠損有
21)		換気口	錆び、欠損有
22		換気口	錆び、欠損有
23		換気口	錆び、欠損有

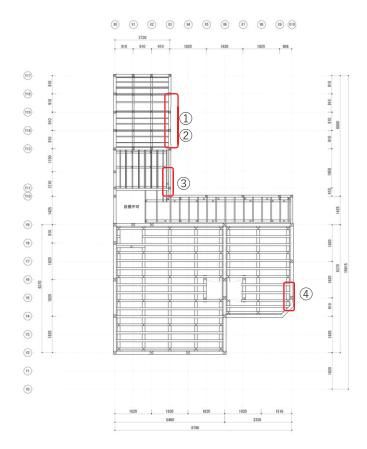
- ・過年度調査では報告されていない洋館(本館)洋室2の床下の土台、根太の腐朽、蔵の床下の 土台、根太の腐朽のほか、洋館(附属棟)の大引の雨染み、白カビを確認することができた。
- ・過年度調査では確認ができなかった洋館(本館)洋室2の床下、洋館(廊下)・洋館(附属棟)・ 蔵の床下を確認することができた。

No	建物	部位	劣化の内容
1	蔵	根太掛	腐朽有
		け、土台	
2		根太、	雨染み
		土台	
3	洋館	大引	雨染み、白カビ
	(附属棟)		有
_	洋館	_	_
	(廊下)		
4	洋館	土台、	腐朽有
	(本館)	根太

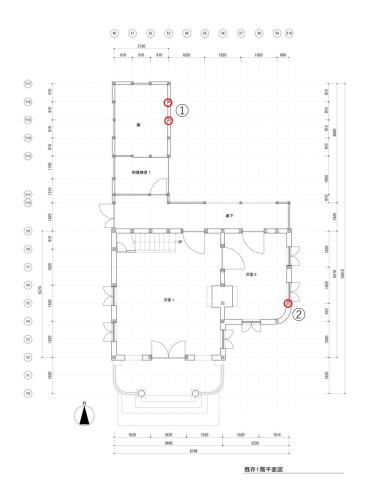
- ・過年度調査では報告されていない蔵の柱の雨染みを確認することができた。
- ・その他は、過年度調査と比較して劣化が大きく進んでいる箇所は見られなかった。

No	建物	部位	劣化の内容
1	蔵	柱	雨染み有
_	洋館 (附属棟)	ı	1
_	洋館 (廊下)	_	_
2	洋館 (本館)	柱	腐朽有

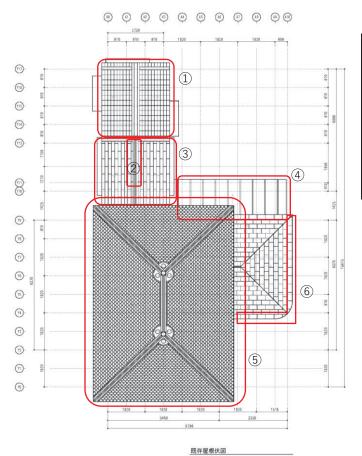
- ・洋館(本館)は、過年度調査と比較して劣化が大きく進んでいる箇所は見られなかった。
- ・洋館(附属棟)は、過年度報告されていない棟板金に大きな欠損が見られ、木材がむき出しに なっており、腐朽が確認された。雨による劣化が懸念される。また、過年度調査でも報告されて いるスレートの欠損も確認できた。
- ・洋館(廊下)は、金属葺きの錆が見られるが、過年度調査と比較して劣化が大きく進んでいる 箇所は見られなかった。
- ・蔵は、瓦の一部欠損や割れ、ズレが確認できたが、過年度調査と比較して劣化が大きく進んでいる箇所は見られなかった。

No	建物	部位	劣化の内容
1	蔵	瓦	ずれ、かけ有
2	洋館 (附属棟)	棟板金、 木	剥離有、 腐朽有
3		スレート、	剥離有
4	洋館 (廊下)	金属板	錆有
(5)	洋館	スレート	剥離、かけ有
6	(本館)	雨樋	つまり有
