# ■洋館（本館）

## ②内観（電気設備、機械設備含む）

## 2) 不同沈下の状況

3) 含水率の状況

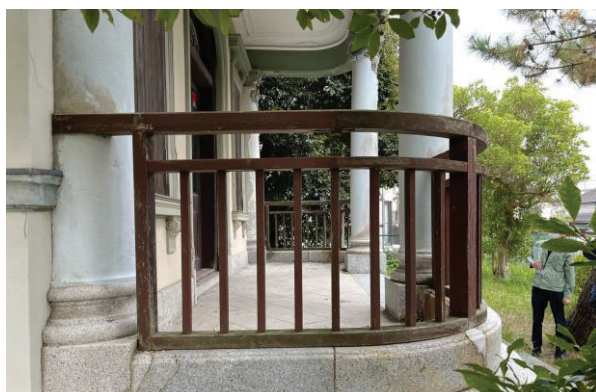
| No | 建物 | 部位 | 劣化の内容 |
|---|---|---|---|
| ① | | 柵 | 欠損有 |

①柵

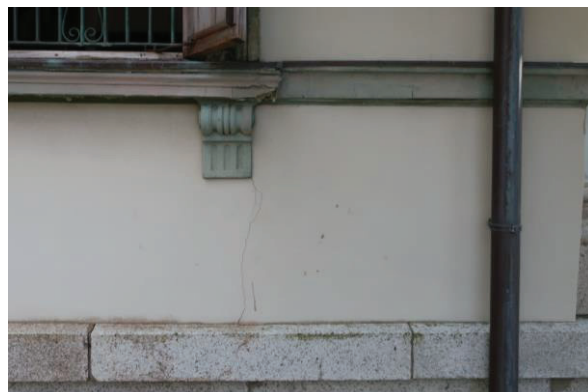
| No | 建物 | 部位 | 劣化の内容 |
|---|---|---|---|
| ② | | 漆喰壁 | 亀裂有 |

②漆喰壁

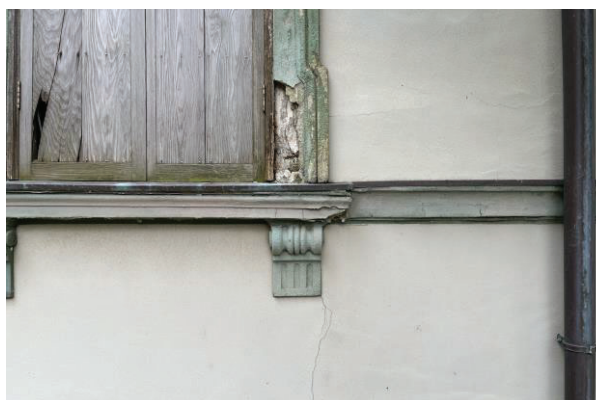
| No | 建物 | 部位 | 劣化の内容 |
|---|---|---|---|
| ③ | | 窓枠装飾 | 剥離有 |

③窓枠装飾

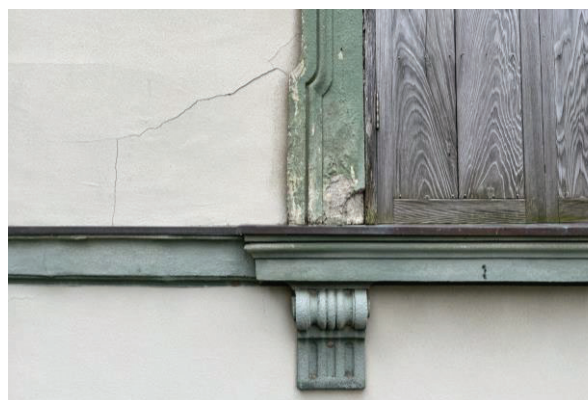
| No | 建物 | 部位 | 劣化の内容 |
|---|---|---|---|
| ⑤ | | 漆喰壁 | 亀裂有 |
| ④ | | 窓枠装飾 | 剥離有 |

④窓枠装飾、⑤漆喰壁

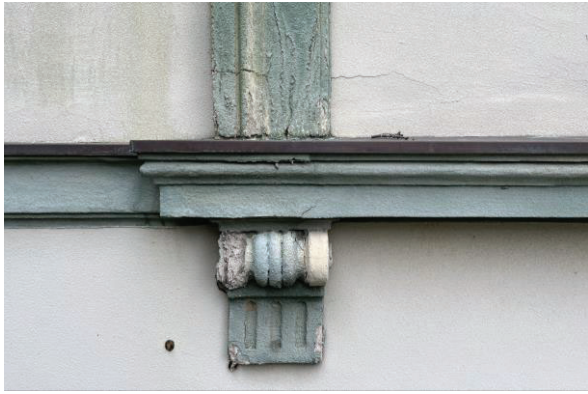
| No | 建物 | 部位 | 劣化の内容 |
|---|---|---|---|
| ⑥ | 洋館<br>(本館) | 窓枠装飾 | 剥離有 |

⑥窓枠装飾

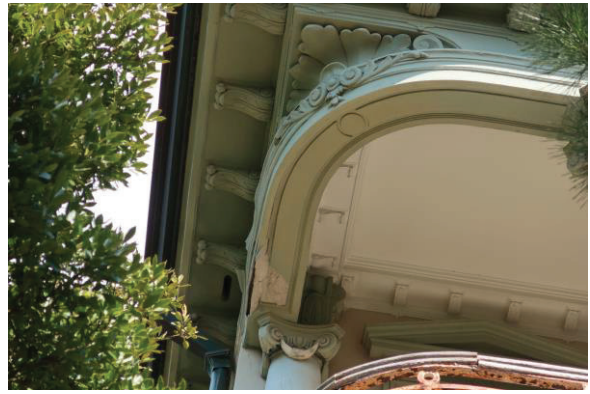
| No | 建物 | 部位 | 劣化の内容 |
|---|---|---|---|
| ⑦ | | 漆喰壁 | 剥離有 |

⑦漆喰壁

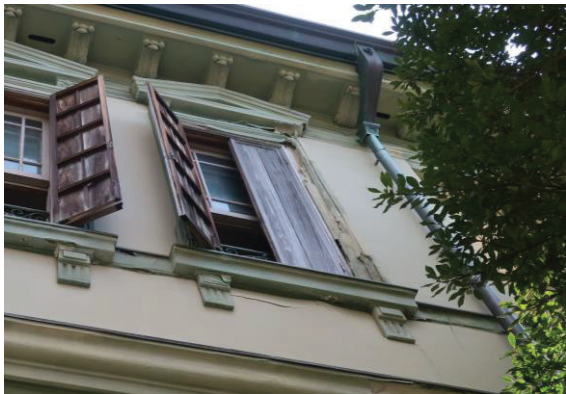
| No | 建物 | 部位 | 劣化の内容 |
|---|---|---|---|
| ⑧ | | 窓枠装飾 | 腐食有 |

⑧窓枠装飾、⑨漆喰壁

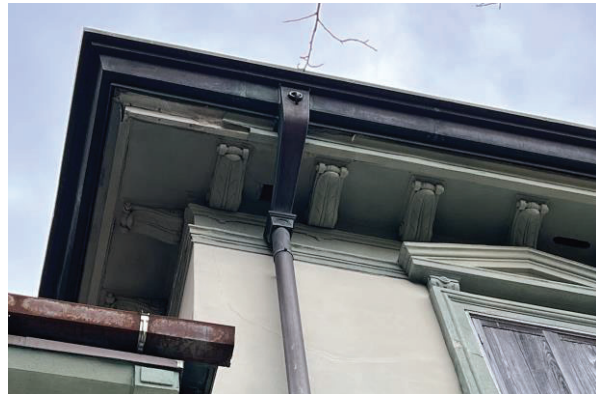
| No | 建物 | 部位 | 劣化の内容 |
|---|---|---|---|
| ⑩ | | 漆喰壁 | 亀裂有 |
| ⑪ | | コーニス | 剥離有 |

⑩漆喰壁、⑪コーニス

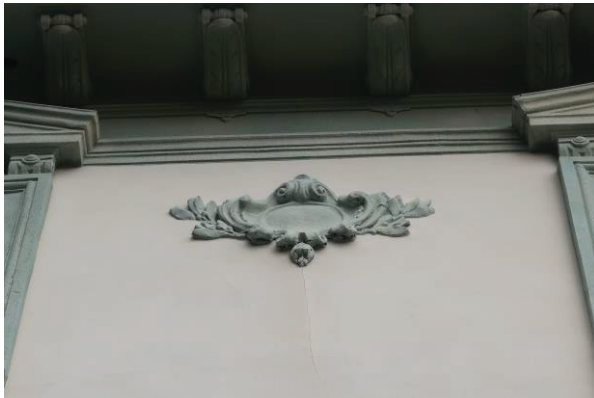
| No | 建物 | 部位 | 劣化の内容 |
|---|---|---|---|
| ⑫ | | レリーフ | 亀裂有 |
| ⑬ | | 漆喰壁 | 亀裂有 |

⑫レリーフ、⑬漆喰壁

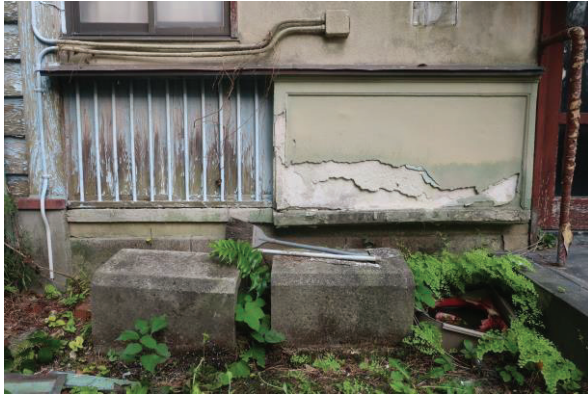
| No | 建物 | 部位 | 劣化の内容 |
|---|---|---|---|
| ⑭ | 洋館<br>(附属棟) | 戸袋 | 剥離有 |

⑫戸袋

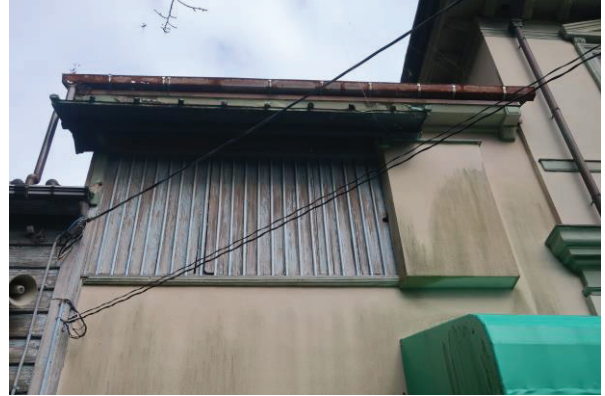
| No | 建物 | 部位 | 劣化の内容 |
|---|---|---|---|
| ⑮ | | コーニス | 剥離有 |
| ⑯ | | コーニス | 剥離有 |
| ⑰ | | 雨樋 | 欠損 |

⑬コーニス、⑭コーニス、⑮雨樋

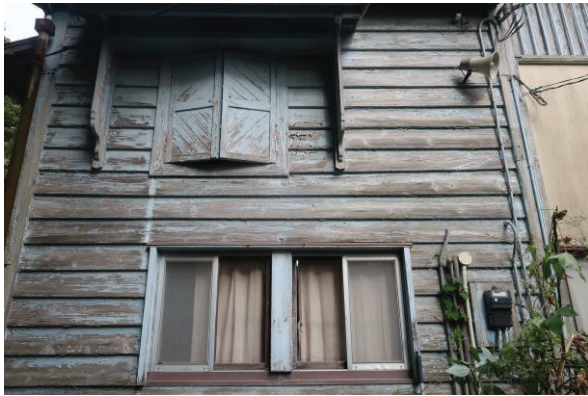
| No | 建物 | 部位 | 劣化の内容 |
|---|---|---|---|
| ⑱ | 蔵 | 板張 | 塗装劣化有 |

⑯板張

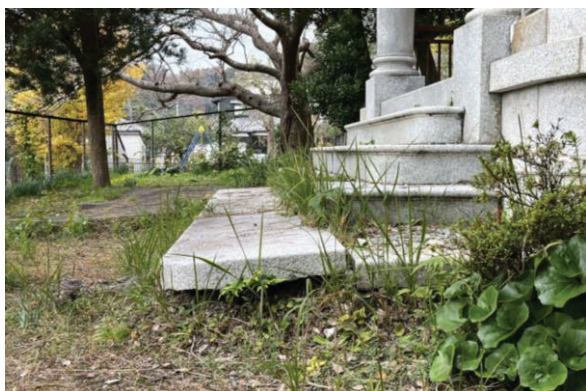
| No | 建物 | 部位 | 劣化の内容 |
|---|---|---|---|
| ① | 洋館<br>(本館) | 石畳 | 不陸有 |

①石畳

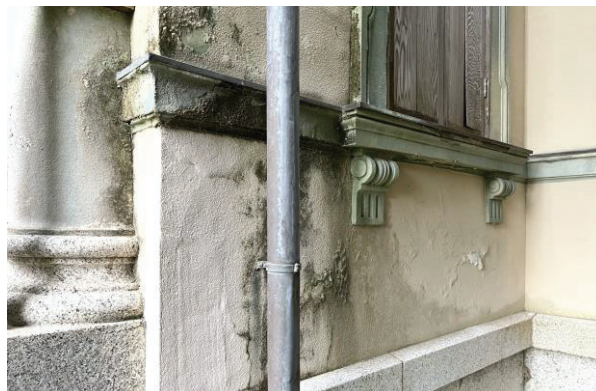
| No | 建物 | 部位 | 劣化の内容 |
|---|---|---|---|
| ② | | 漆喰壁 | 剥離有、カビ汚れ有 |

②漆喰壁

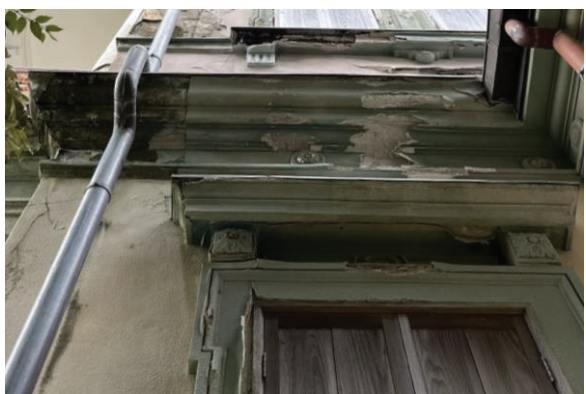
| No | 建物 | 部位 | 劣化の内容 |
|---|---|---|---|
| ③ | | 窓枠装飾 | 剥離有 |
| ④ | | 装飾 | 剥離有、カビ汚れ有 |

③窓枠装飾、④装飾

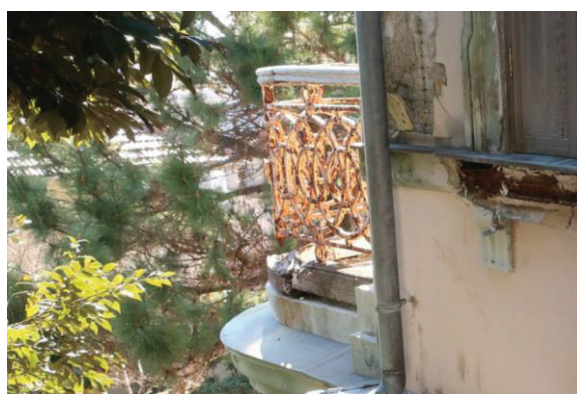
| No | 建物 | 部位 | 劣化の内容 |
|---|---|---|---|
| ⑤ | | 柵土台 | 腐朽有 |
| ⑥ | | 柵 | 錆有 |

⑤柵土台、⑥柵

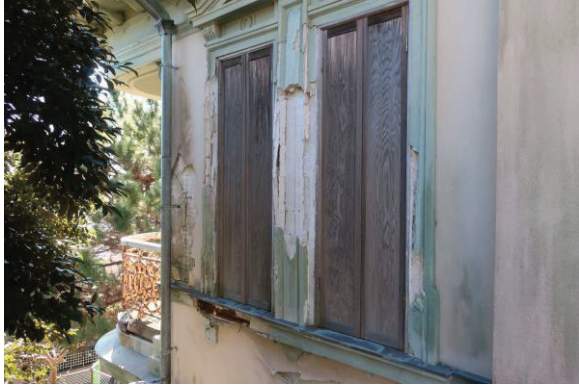
| No | 建物 | 部位 | 劣化の内容 |
|---|---|---|---|
| ⑦ | | 漆喰壁 | 剥離有 |
| ⑧ | | 窓枠装飾 | 剥離有 |

⑦漆喰壁、⑧窓枠装飾

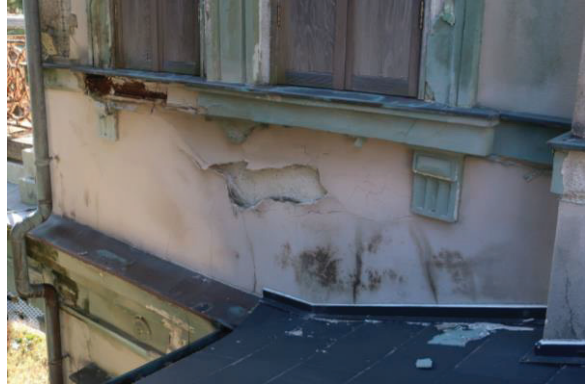
| No | 建物 | 部位 | 劣化の内容 |
|---|---|---|---|
| ⑨ | | 漆喰壁 | 剥離有、カビ汚れ有 |

⑨漆喰壁

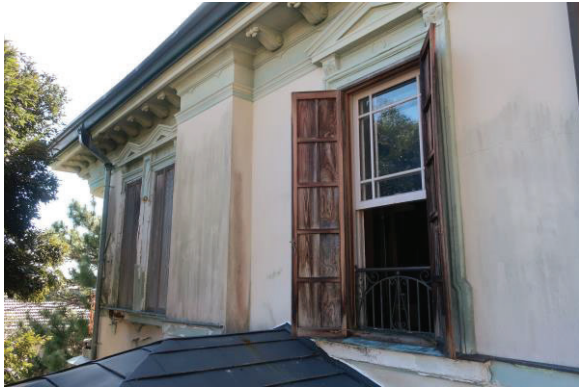
| No | 建物 | 部位 | 劣化の内容 |
|---|---|---|---|
| ⑩ | | 装飾 | 剥離有 |
| ⑪ | | 漆喰壁 | カビ汚れ有 |
| ⑫ | | 装飾 | 剥離有 |

⑩装飾、⑪漆喰壁、⑫装飾

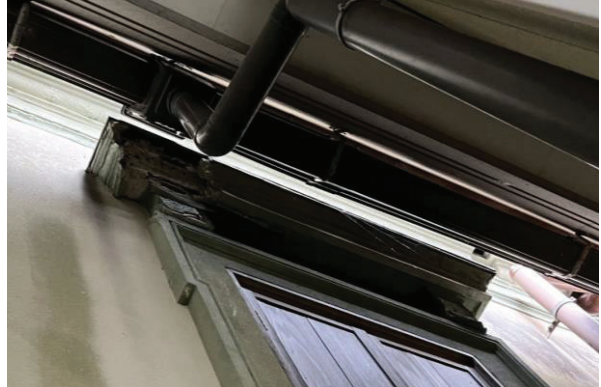
| No | 建物 | 部位 | 劣化の内容 |
|---|---|---|---|
| ⑬ | | 窓枠装飾 | 剥離有 |

⑬窓枠装飾

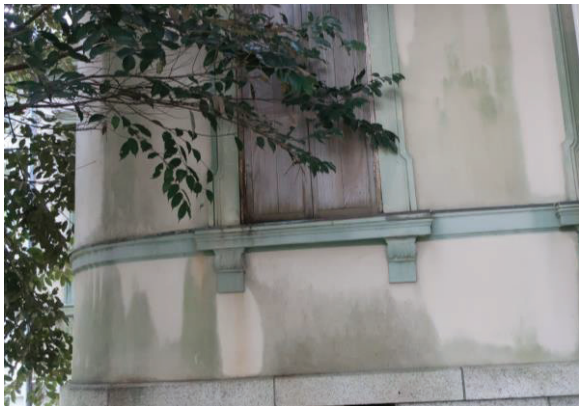
| No | 建物 | 部位 | 劣化の内容 |
|---|---|---|---|
| ⑭ | | 漆喰壁 | カビ汚れ有 |

⑭漆喰壁

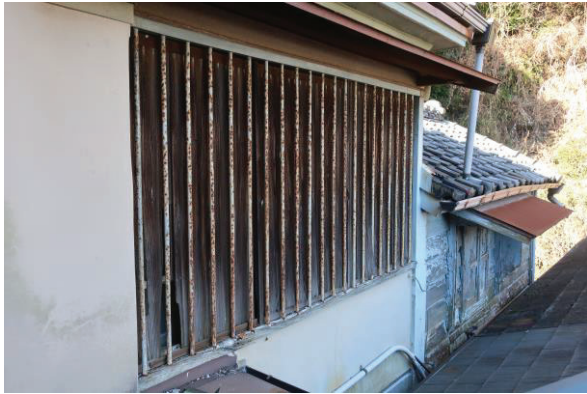
| No | 建物 | 部位 | 劣化の内容 |
|---|---|---|---|
| ⑮ | 洋館<br>(附属棟) | 格子 | 錆有 |

⑮格子

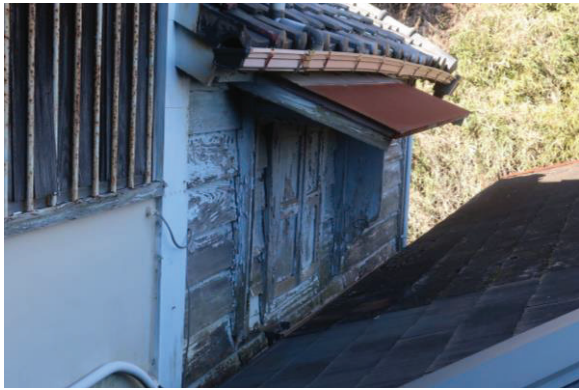
| No | 建物 | 部位 | 劣化の内容 |
|---|---|---|---|
| ⑯ | 蔵 | 袖壁 | 欠損有 |

⑯袖壁

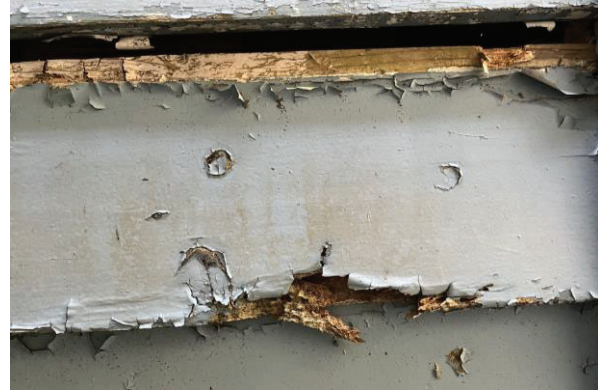
| No | 建物 | 部位 | 劣化の内容 |
|---|---|---|---|
| ⑰ | | 板張り | 腐朽有 |

⑰板張

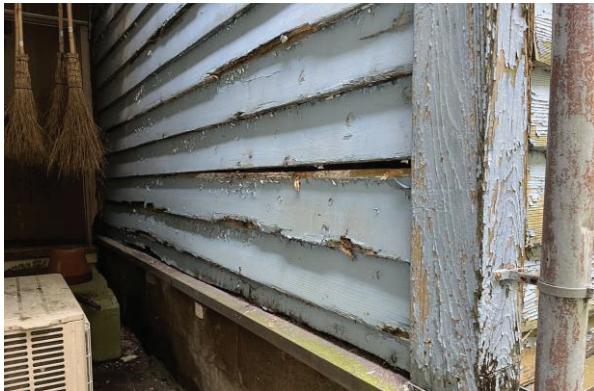
| No | 建物 | 部位 | 劣化の内容 |
|---|---|---|---|
| ⑱ | | 板張り | 塗装劣化有 |

⑱板張

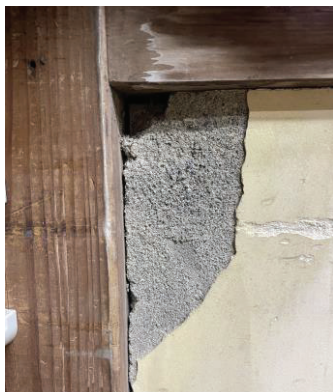
| No | 建物 | 部位 | 劣化の内容 |
|---|---|---|---|
| ① | 蔵 | 壁 | 剥離有 |

①壁

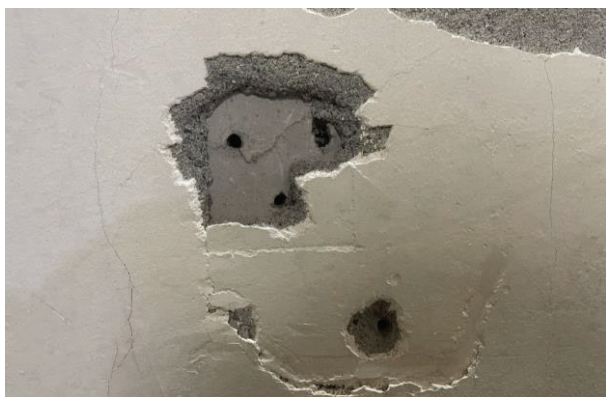
| No | 建物 | 部位 | 劣化の内容 |
|---|---|---|---|
| ② | 洋館 | 壁 | 剥離有 |

②壁

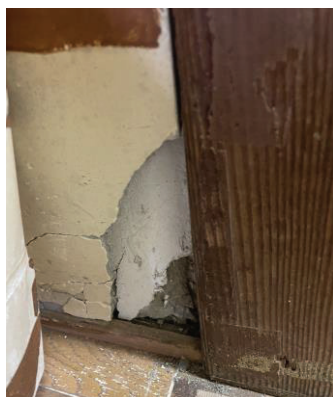
| No | 建物 | 部位 | 劣化の内容 |
|---|---|---|---|
| ③ | (廊下) | 壁 | 剥離有 |

③壁

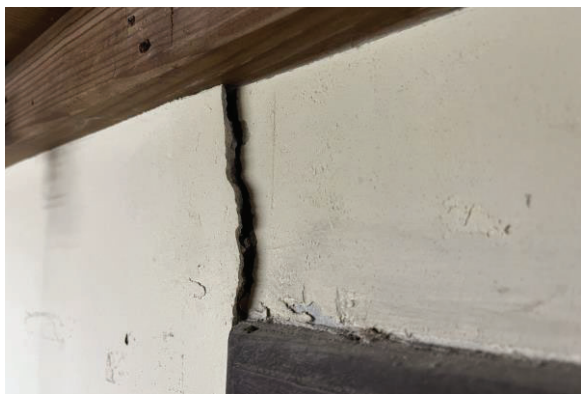
| No | 建物 | 部位 | 劣化の内容 |
|---|---|---|---|
| ④ | 洋館<br>(本館) | 壁 | 剥離有 |

④壁

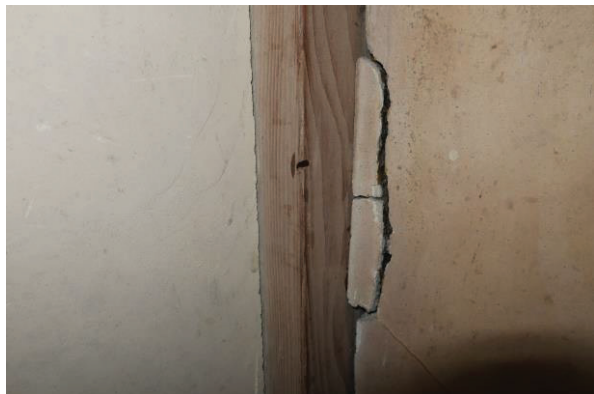
| No | 建物 | 部位 | 劣化の内容 |
|---|---|---|---|
| ⑤ | | 壁 | 剥離有 |

⑤壁

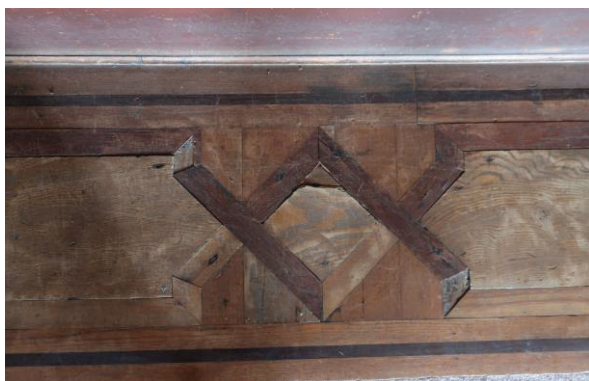
| No | 建物 | 部位 | 劣化の内容 |
|---|---|---|---|
| ⑥ | | 床 | 装飾抜け有 |

⑥床

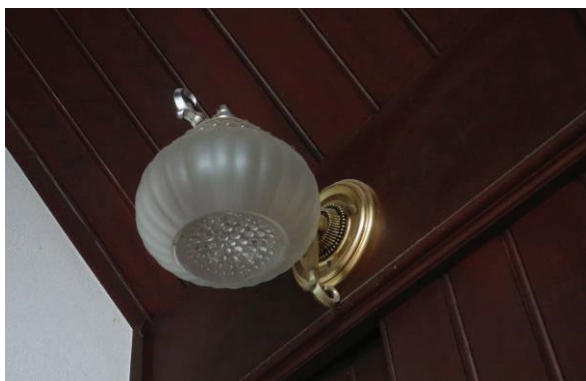
| No | 建物 | 部位 | 劣化の内容 |
|---|---|---|---|
| ⑦ | | 電灯 | 故障 |

⑦電灯

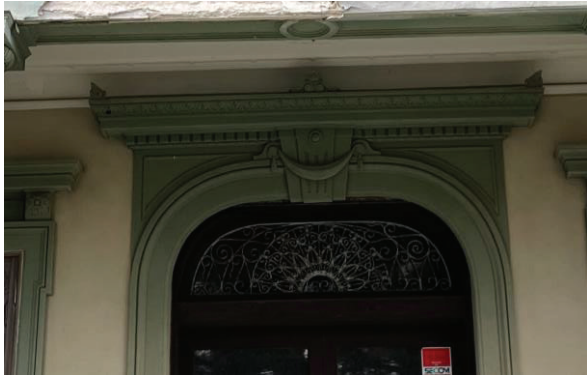
| No | 建物 | 部位 | 劣化の内容 |
|---|---|---|---|
| ⑧ | | シャッター | 故障 |

⑧シャッター

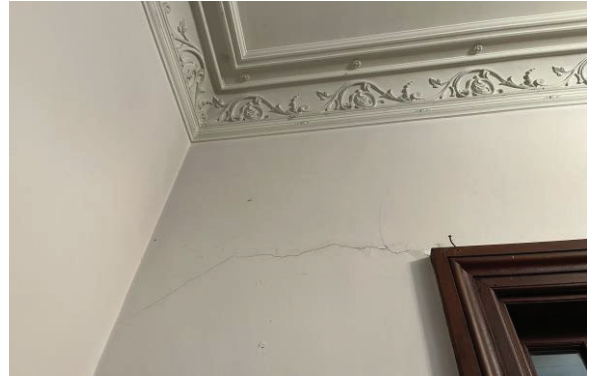
| No | 建物 | 部位 | 劣化の内容 |
|---|---|---|---|
| ⑨ | | 壁 | 亀裂有 |

⑨壁

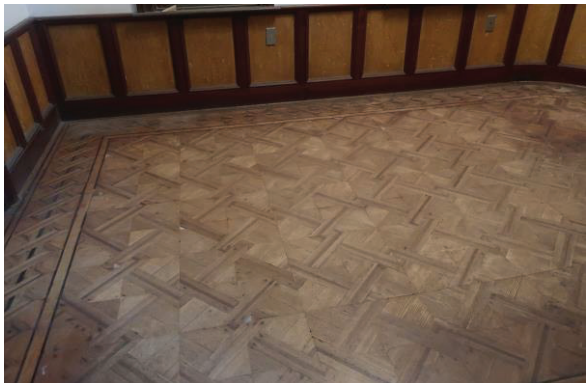
| No | 建物 | 部位 | 劣化の内容 |
|---|---|---|---|
| ⑩ | | 床 | 装飾抜け有 |

⑩床

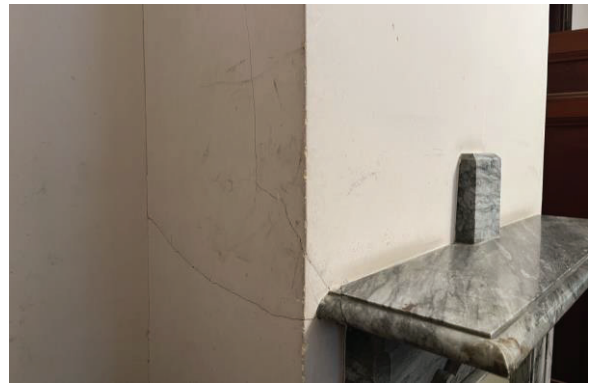
| No | 建物 | 部位 | 劣化の内容 |
|---|---|---|---|
| ⑪ | | 壁、マントル<br>ピース | 亀裂有 |

⑪壁、マントルピース

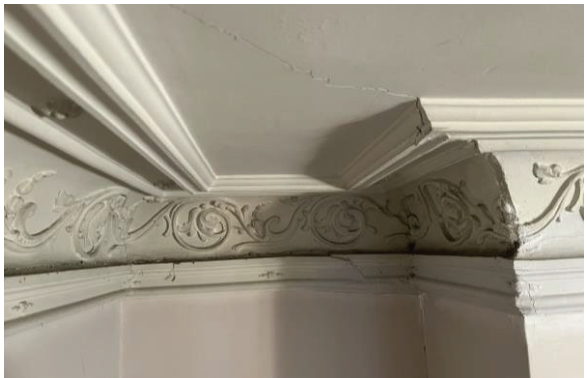
| No | 建物 | 部位 | 劣化の内容 |
|---|---|---|---|
| ⑫ | | コーニス、天井 | 亀裂有 |

⑫コーニス、天井

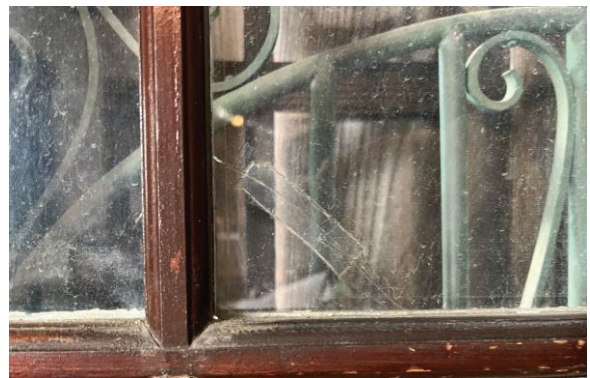
| No | 建物 | 部位 | 劣化の内容 |
|---|---|---|---|
| ⑬ | | 上げ下げ窓 | ガラス亀裂有<br>上下に動かせない |

⑬上げ下げ窓

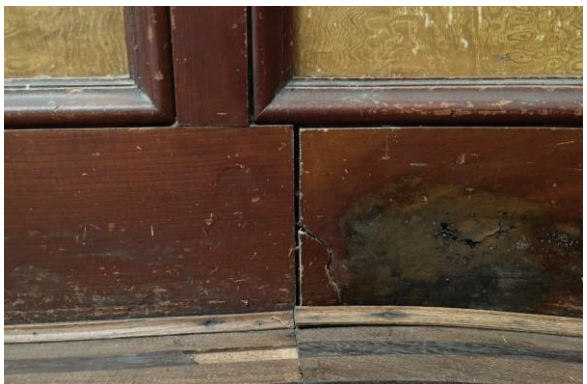
| No | 建物 | 部位 | 劣化の内容 |
|---|---|---|---|
| ⑭ | | 巾木 | 腐朽有 |

⑭巾木

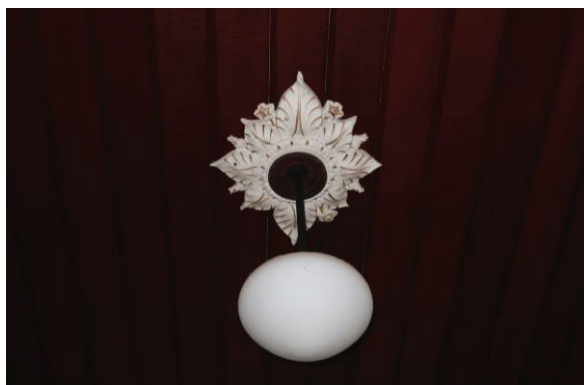
| No | 建物 | 部位 | 劣化の内容 |
|---|---|---|---|
| ① | 洋館<br>(本館) | 天井吊り照明 | 故障 |

①天井吊り照明

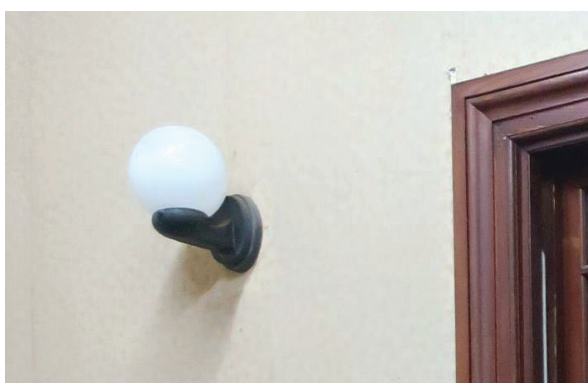
| No | 建物 | 部位 | 劣化の内容 |
|---|---|---|---|
| ② | | ブラケットライト | 故障 |

②ブラケットライト

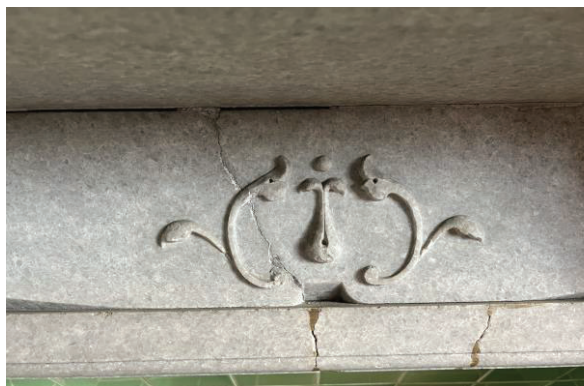
| No | 建物 | 部位 | 劣化の内容 |
|---|---|---|---|
| ③ | | マンテルピース | 亀裂有 |

③マンテルピース

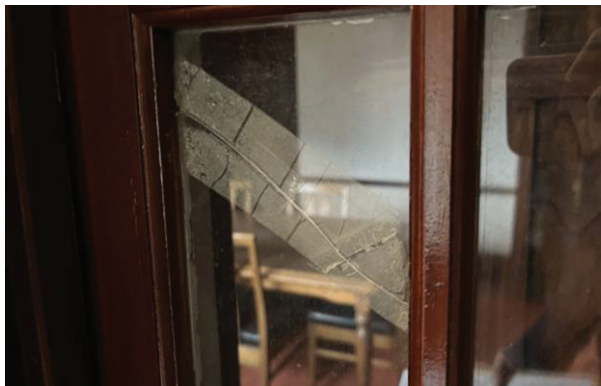
| No | 建物 | 部位 | 劣化の内容 |
|---|---|---|---|
| ④ | | 上げ下げ窓 | ガラス亀裂有 |

④上げ下げ窓

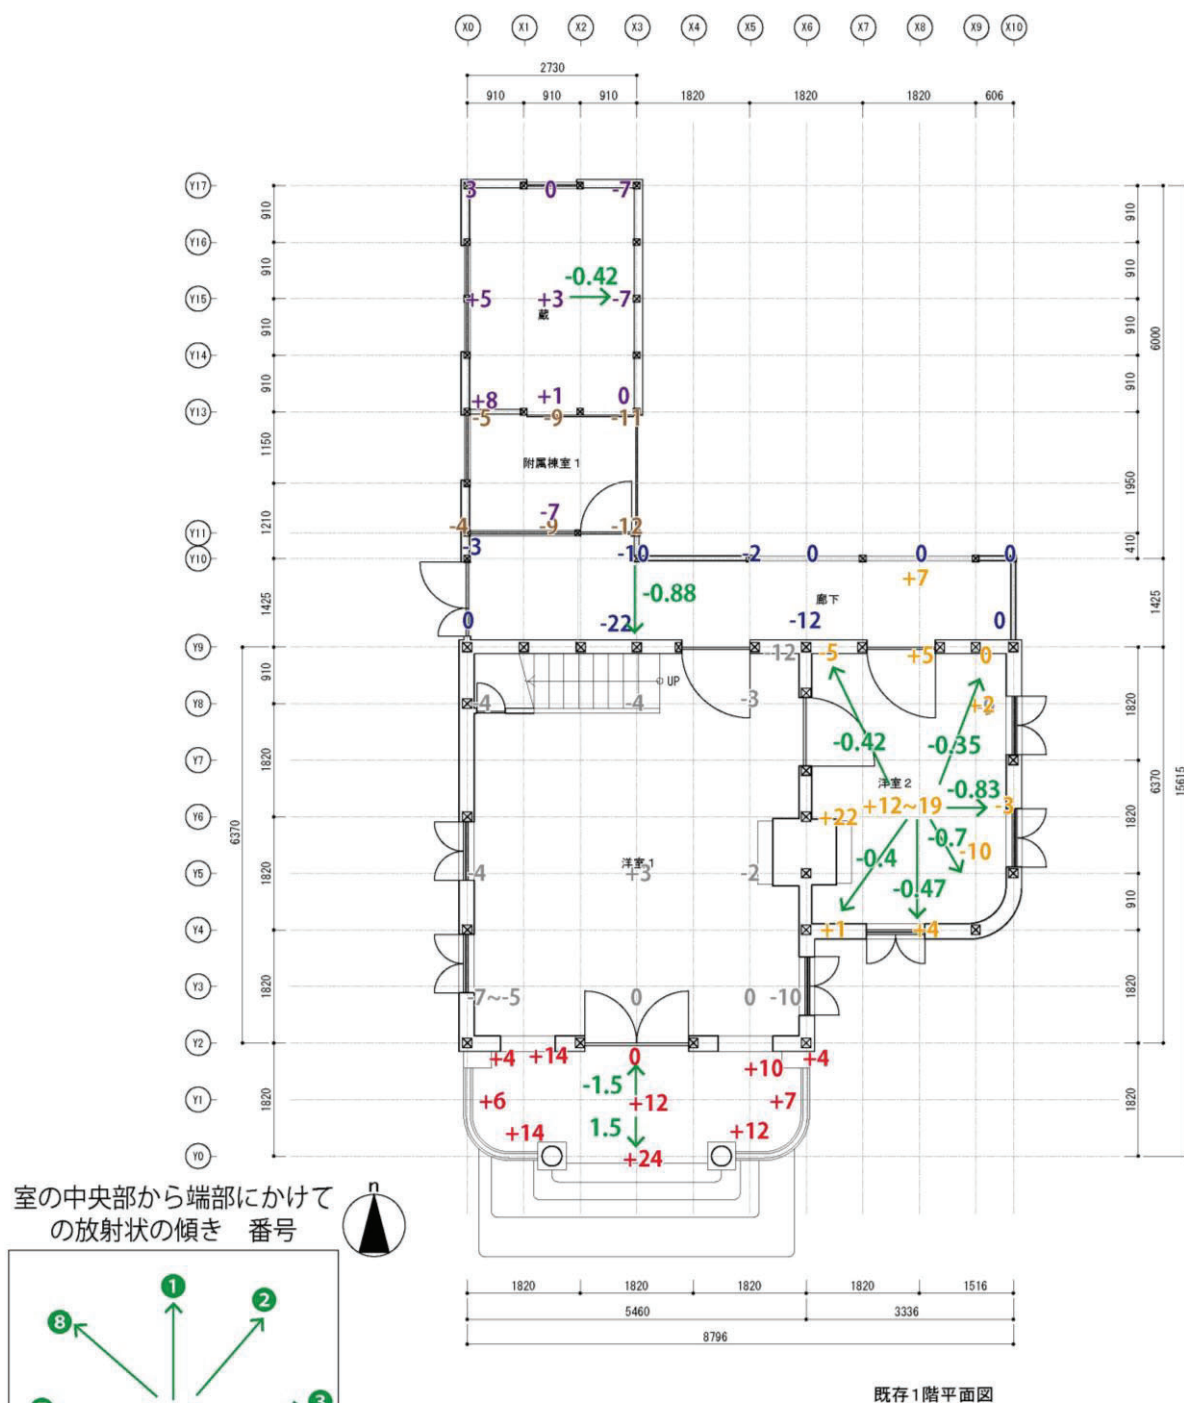
傾き 0.34 度以上の箇所 (1 階)

- ・ 洋室 2、蔵、バルコニー（1 階・2 階ともに）、廊下、洋室 3、洋室 4 において、0.34 度以上傾いている箇所が確認された。
- ・ 洋室 2 は、全体的に室の中心から端部にかけて傾いている。旧諸戸邸は土台が自然石であることから、その重みによって端部が沈んでいることが要因と推察される。
- ・ 蔵は中央部から X3 方向にかけて傾いている。X3 方向の土台が腐朽していることが要因と推察される。
- ・ 1 階バルコニーは Y0 方向から Y2 方向にかけて傾いている。Y2 方向は建物の重みによって沈んでいることが要因と推察される。
- ・ 廊下は Y10 方向から Y9 方向にかけて傾いている。洋室 2 と同様に、Y10 方向は土台の重みによって沈んでいることが要因と推察される。
- ・ 洋室 3 は、全体的に端部から中央部にかけて傾いている。洋室 3 の床下には X 方向に床梁が入っていると思われるが、スパンが長いため、中央がたわんでいることが要因と推察される。
- ・ 洋室 4 は、Y6 方向から Y10 方向にかけて傾いている。1 階と同様に土台の重みにより傾いていることが要因と推察される。
- ・ 2 階バルコニーは、1 階同様に Y0 方向から Y2 方向にかけて傾いており、1 階バルコニーと同様の要因が推察される。
- ・ 建物全体として、一部に基準以上の傾きが見られるが、建物の材同士の関係や材の一部の腐朽等によるものと思われるため、不同沈下による傾きではないと推察される。

- ・傾きが 0.34° 以上の箇所について黄色の塗りで表示している。
- ・洋室 1、洋室 2、蔵、1 階バルコニーは室の中央部を中心として放射状に傾きを計算した。廊下、付属棟については、基準点から線状に傾きを計算した。

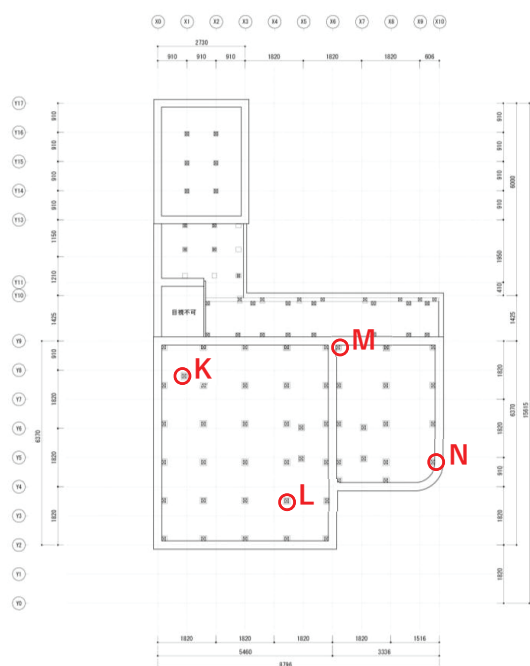
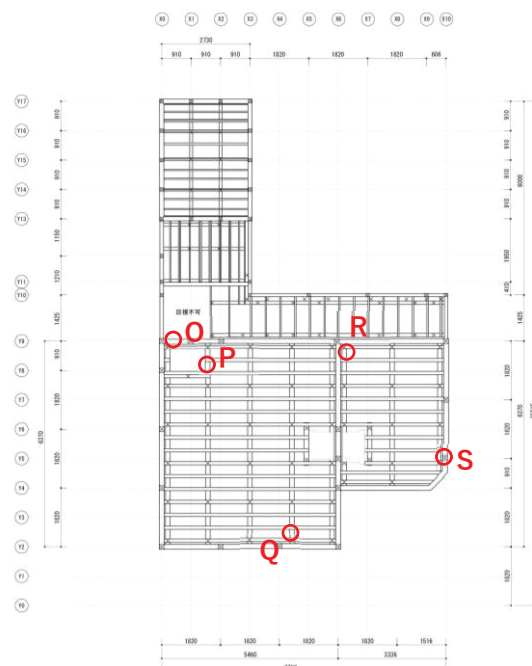
- ・床下は含水率が高い箇所もあり、腐朽が進んでいる洋室 2 の床下の大引や床束などは含水率が高い状況である。
