### 3) 調査の実施結果

鎌倉市旧諸戸邸耐震診断業務

## 旧諸戸邸（旧鎌倉市長谷子ども会館） 現況図

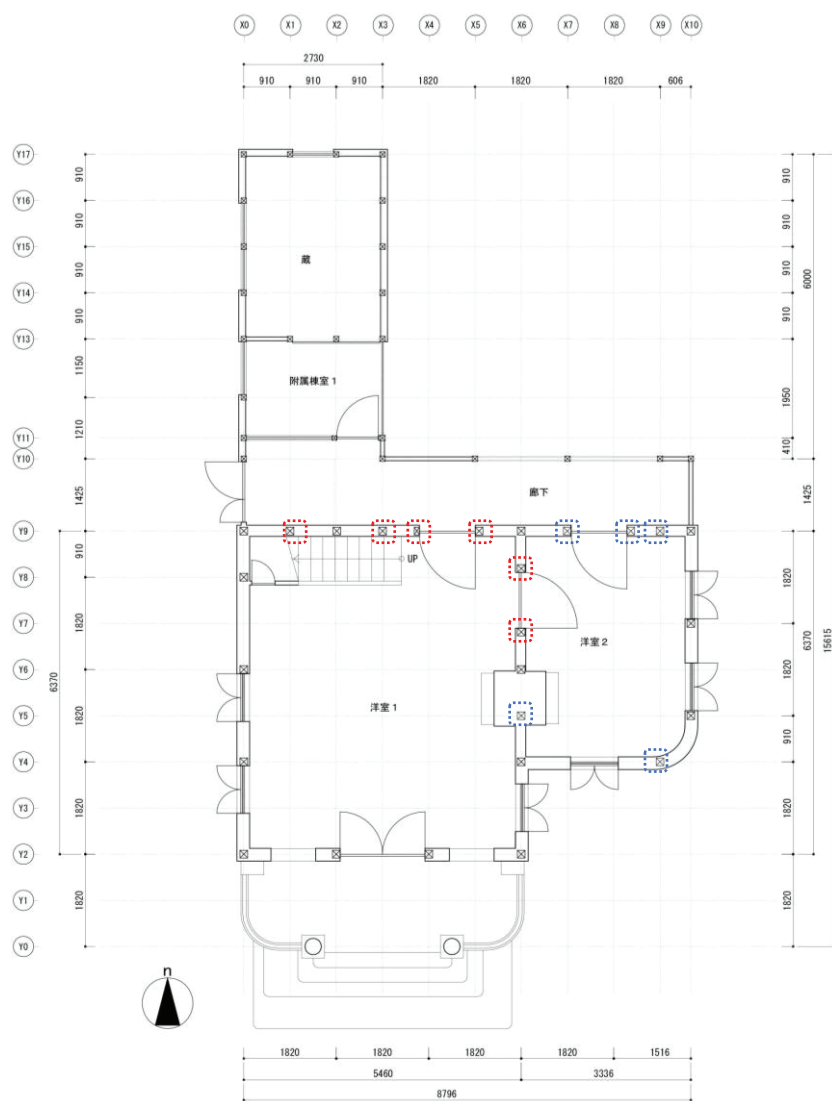
図 柱の位置（1階）

過年度調査で記載のなかった箇所で柱の存在を現地で確認できたもの、又は、柱の位置が現地とずれていることを確認できたもの

過年度調査で記載のなかった箇所で柱があると推察されるもの

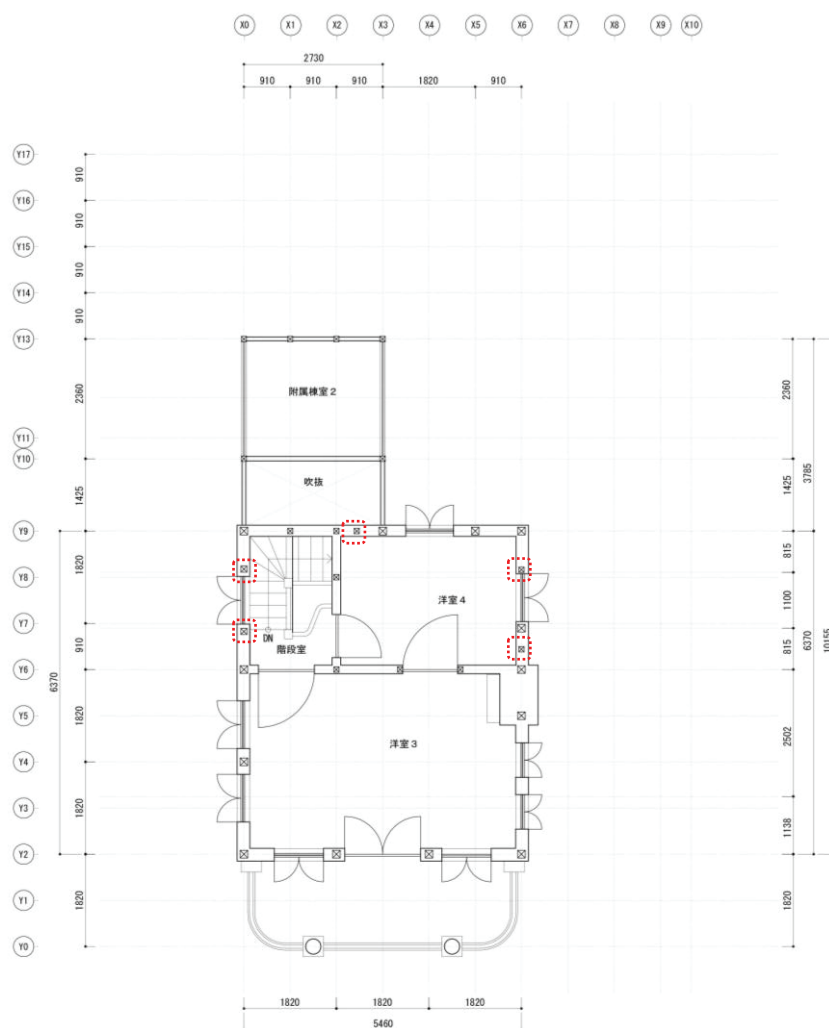
図 柱の位置（2階）

過年度調査で記載のなかった箇所でも柱の存在を現地で確認できたもの、又は、  
 柱の位置が現地とずれていることを確認できたもの

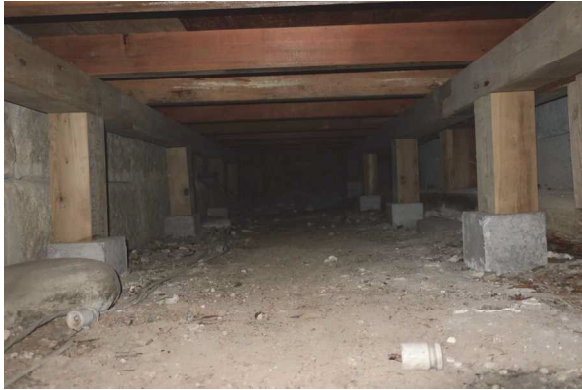
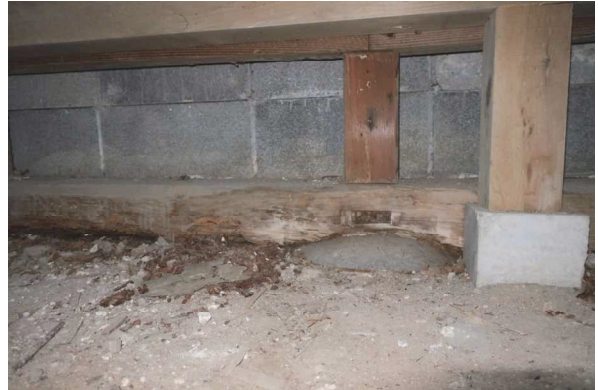
1 階床下（大引・根太まわり／改修前後の構造体まわり）

| 調査箇所 | | 調査結果 |
|---|---|---|
| 床面 | 廊下の床面 (床下) | <ul style="list-style-type: none"> <li>・大引、根太、床束、束石の存在・寸法を確認できた</li> <li>・腐朽などは見られなかった (玄関先の床下は確認できなかった)</li> <li>・改修前のものとみられる束石、束、横架材などが確認できた</li> </ul> |

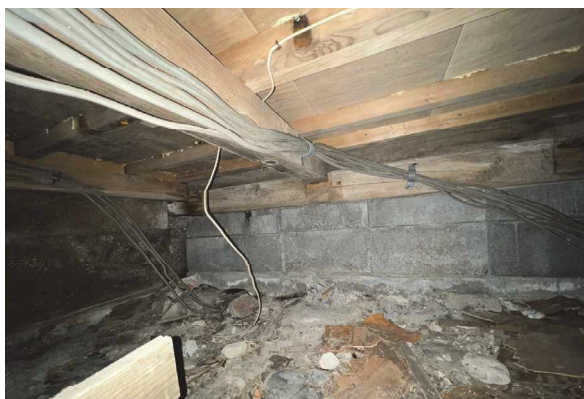
1 階床下（土台まわり／大引・根太まわり）

| 調査箇所 | | 調査結果 |
|---|---|---|
| | 附属棟の床面 (床下) | <ul style="list-style-type: none"> <li>・大引、根太、床束、束石の存在・寸法を確認できた</li> <li>・腐朽は見られなかった</li> <li>・X3 通り付近の束や大引、土台に雨染み、白いカビが確認できた</li> </ul> |

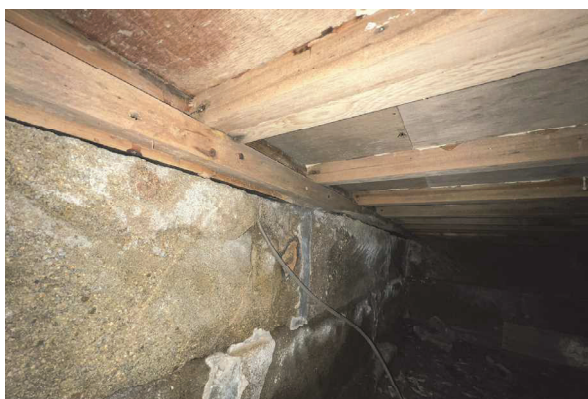
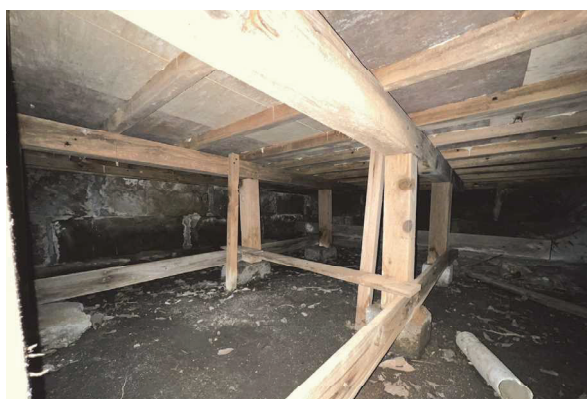
1 階床下（土台まわり／大引・根太まわり）

| 調査箇所 | | 調査結果 |
|---|---|---|
| | 蔵の床面 (床下) | <ul style="list-style-type: none"> <li>・大引、根太、床束、束石の存在・寸法を確認できた</li> <li>・X3 通りの土台や同通り付近の根太に腐朽が見られた</li> <li>・束に雨染みが確認できた</li> </ul> |

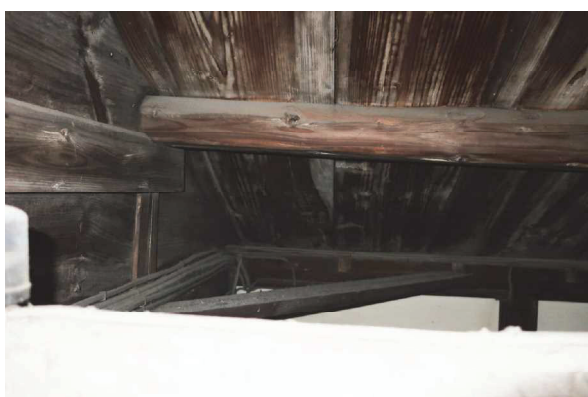
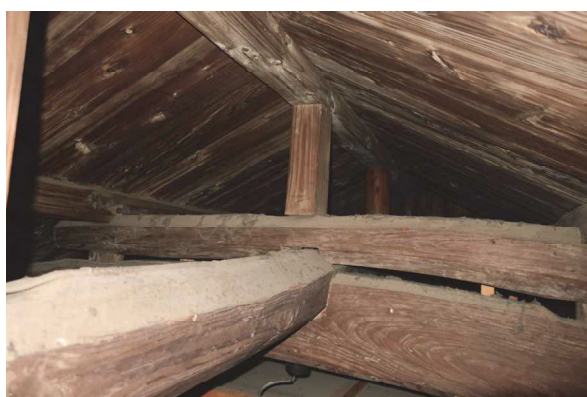
小屋裏（軒桁・梁まわり／棟木・束まわり）

| 調査箇所 | | 調査結果 |
|---|---|---|
| 天井面 | 蔵の天井面 (小屋裏) | <ul style="list-style-type: none"> <li>・梁、桁、束、棟木等の存在・寸法を確認できた</li> <li>・腐朽などは見られなかった</li> </ul> |
