## (2) 破壊調査の対象の調査前後の状況

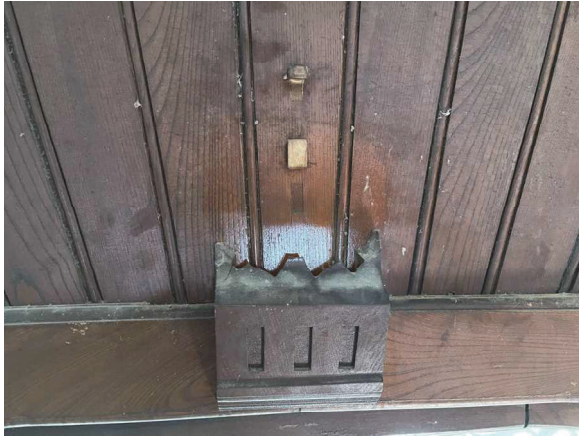
内観（洋室1 開口部建具（トランザム）のレリーフがかかっていた壁面）

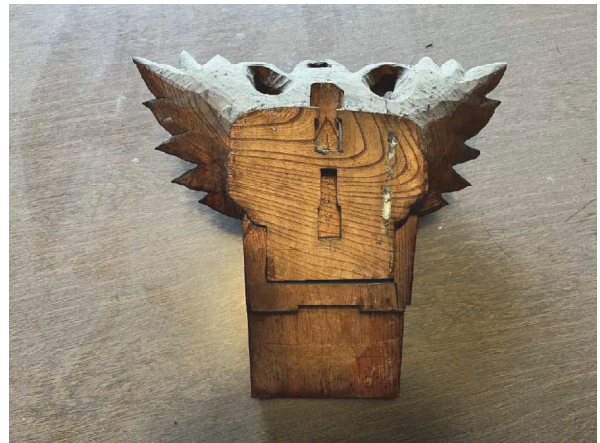
内観（洋室3 開口部建具（トランザム）のレリーフの姿）

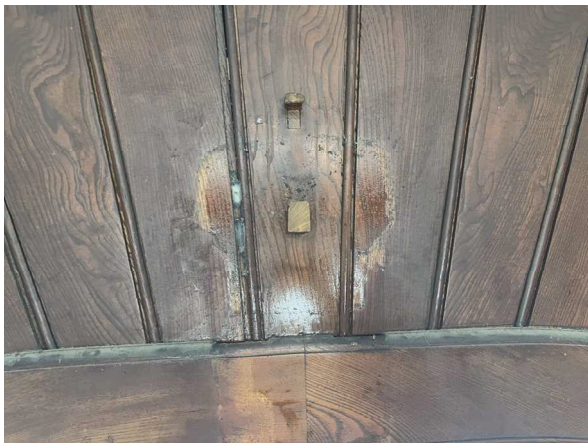
内観（洋室3 開口部建具（トランザム）のレリーフがかかっていた壁面）

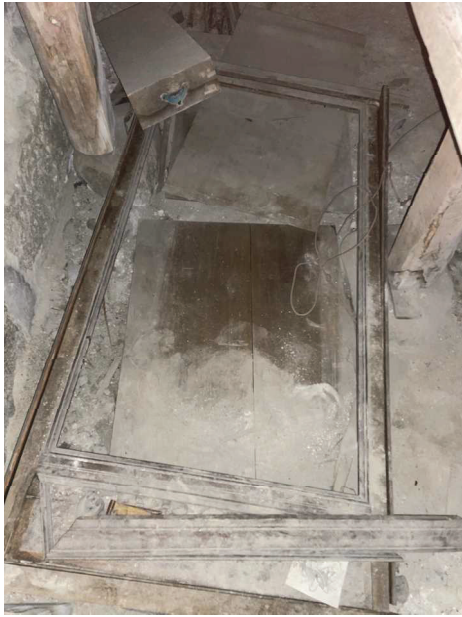
その他（洋館（本館）の床下に残されている開口部の枠）

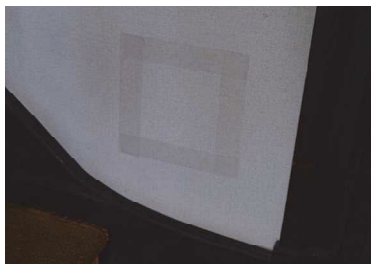
### ■洋室 1 の北面・開き扉西 (Y9 通りの X3~X4 の間)

破壊前

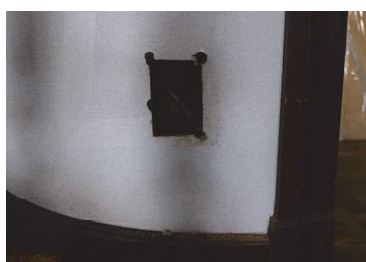
破壊後

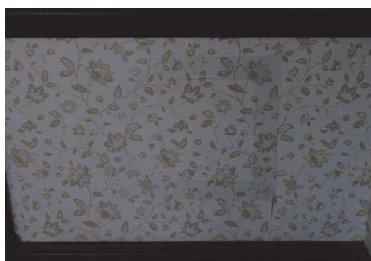
### ■洋室 1 の北面・開き扉東 (Y9 通りの X5~X6 の間)

破壊前

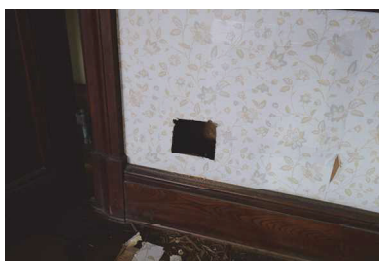
破壊後

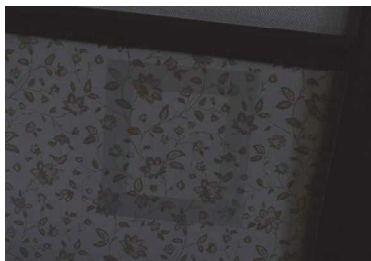
### ■洋室 1 の東面・開き扉北 (X6 通りの Y8~Y9 の間)

破壊前

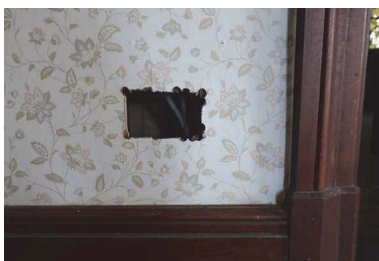
破壊後

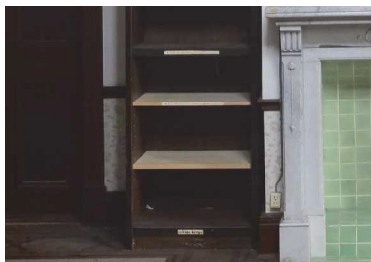
### ■洋室 1 の東面・開き扉南 (X6 通りの Y6~Y7 の間)

破壊前

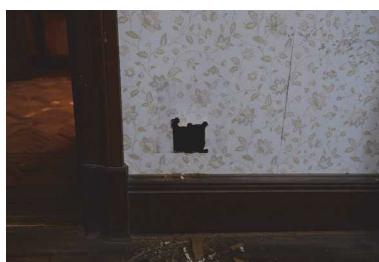
破壊後

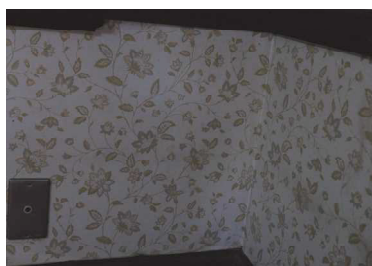
■洋室 1 の東面・上げ下げ窓北 (X6 通りの Y3～Y4 の間)

破壊前

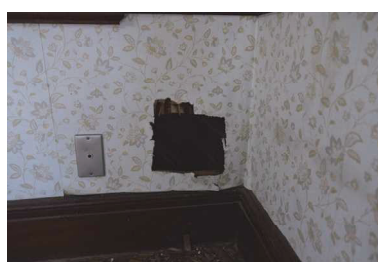
破壊後

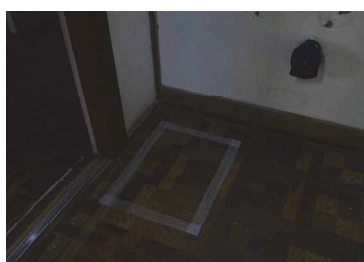
■廊下の床面 (床下)

破壊前

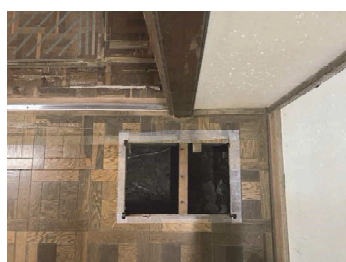
破壊後

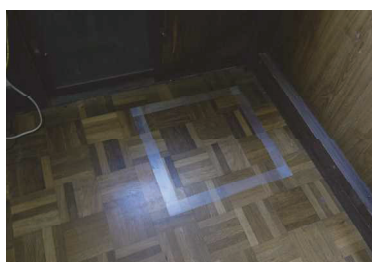
■附属棟の床面 (床下)

破壊前

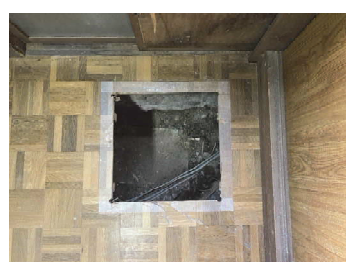
破壊後

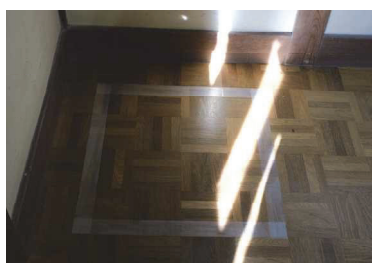
■蔵の床面 (床下)

破壊前

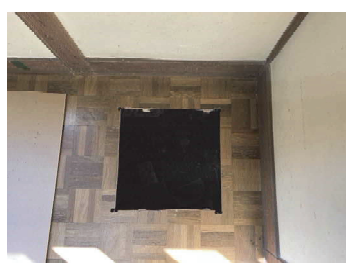
破壊後

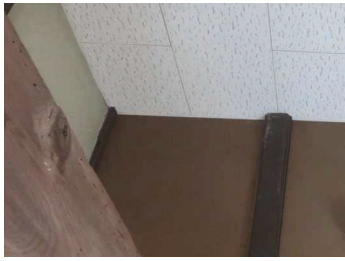
■蔵の天井面（小屋裏）

破壊前
