鎌倉市扇湖山荘耐震診断業務委託 報告書

鎌倉市扇湖山荘 耐震診断

TITLE 鎌倉市扇湖山荘耐震診断業務委託 本館

TITLE 鎌倉市扇湖山荘耐震診断業務委託 伏見亭 SHEET TITLE 伏見亭 劣化状況図

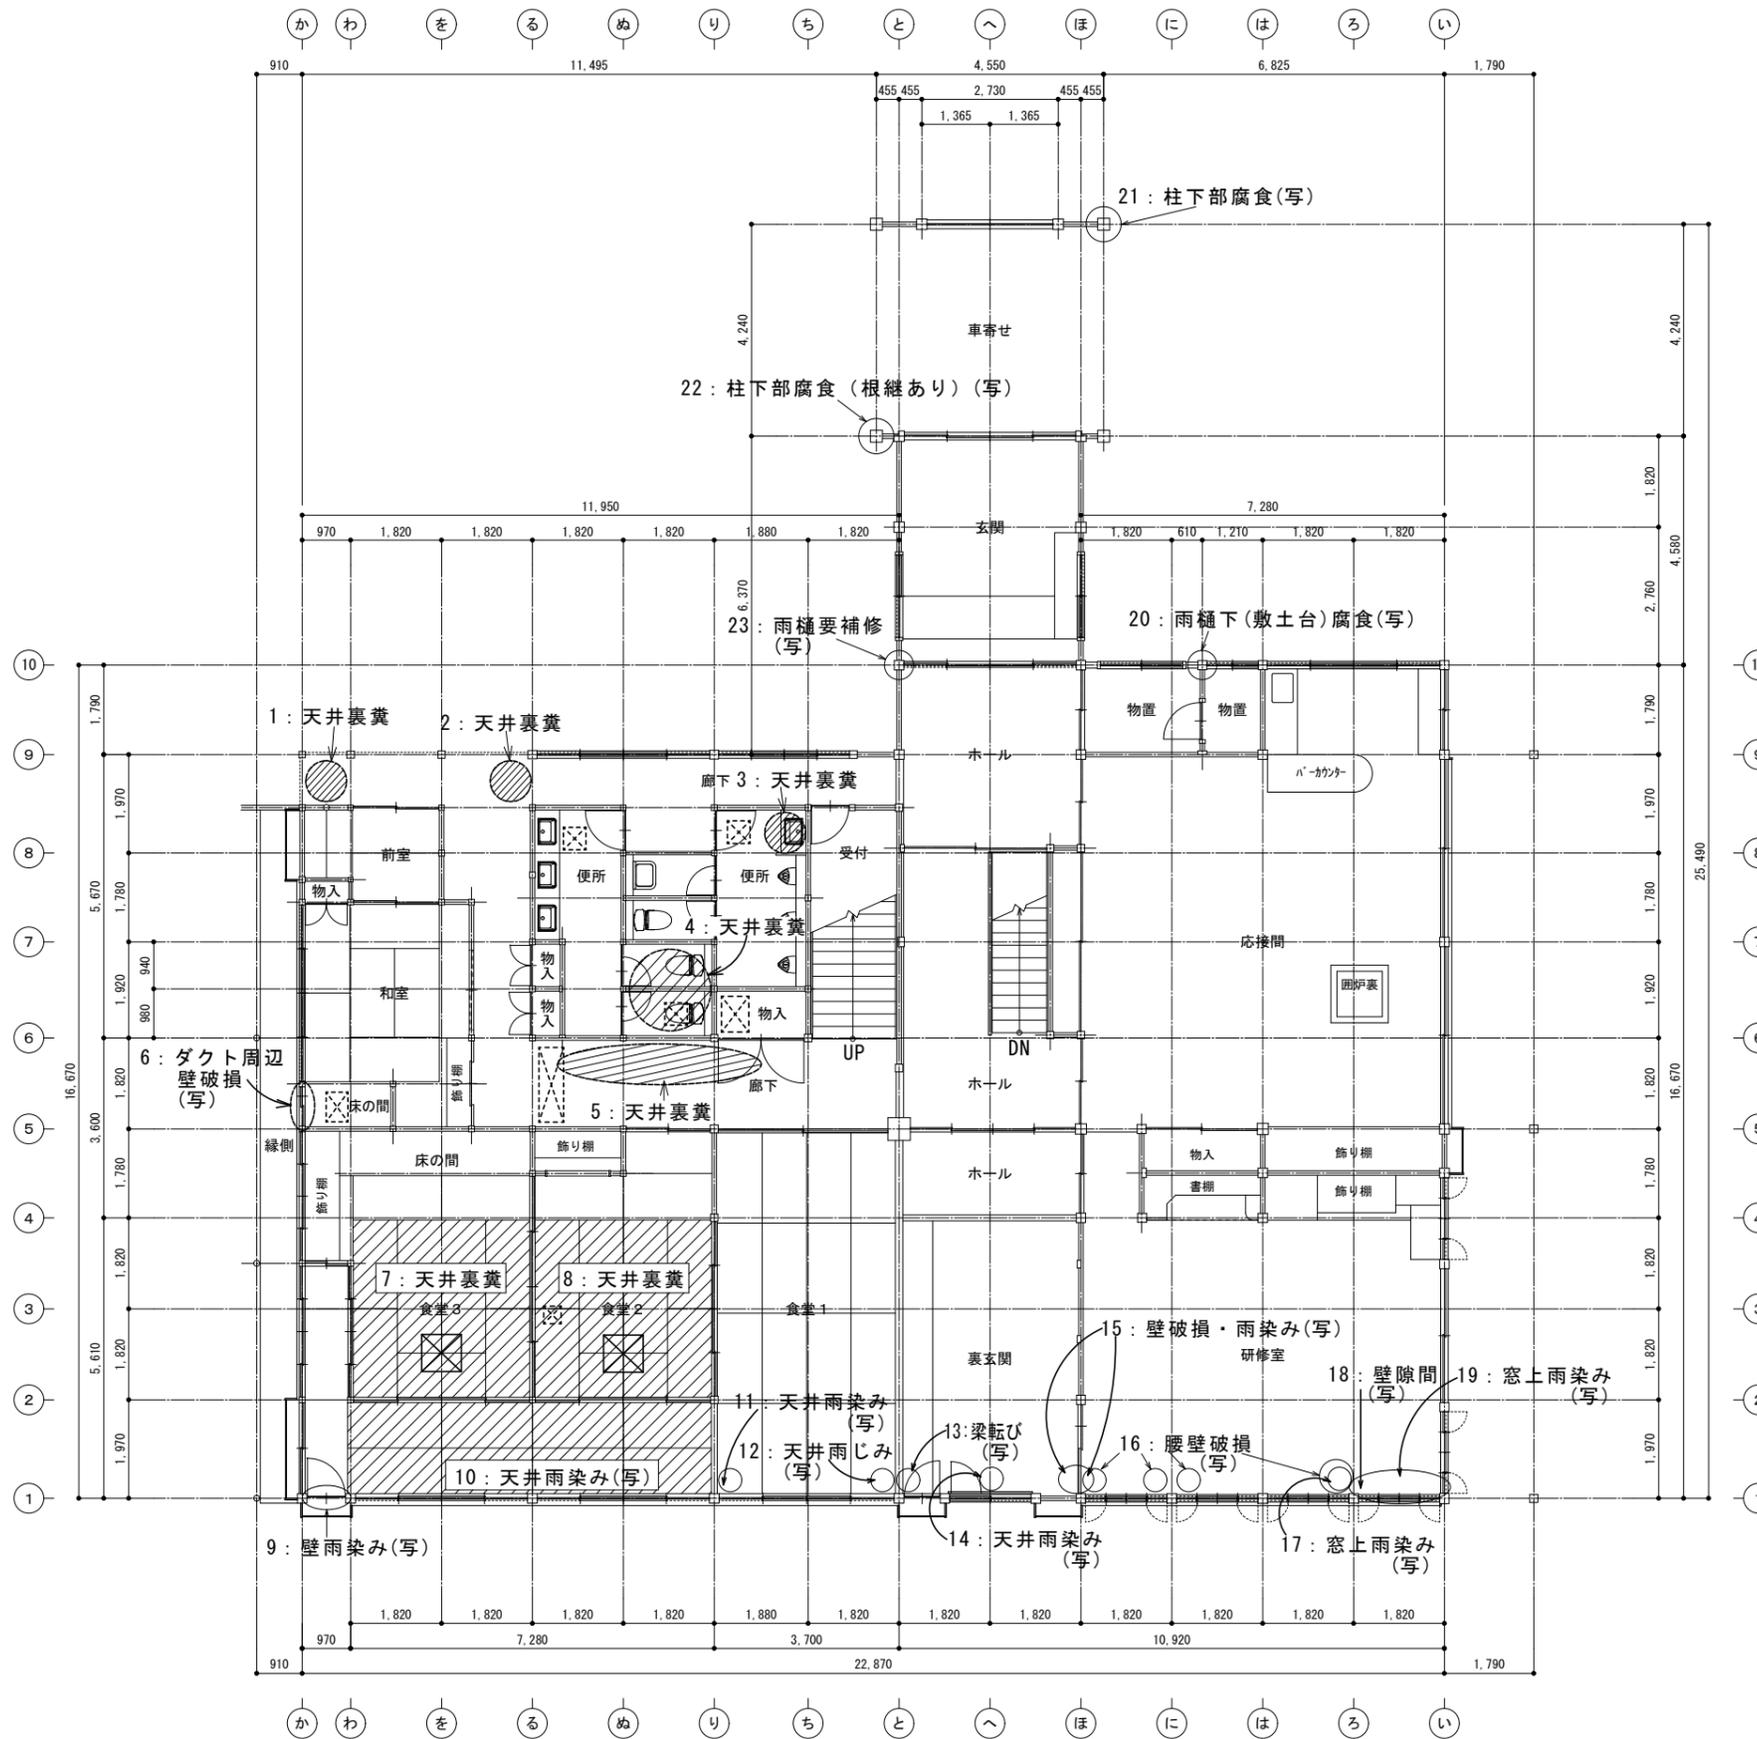
SCALE 1/100 (A2) NO 調査-01
 1/141 (A3)

SHEET TITLE 基礎・敷土台 劣化状況図

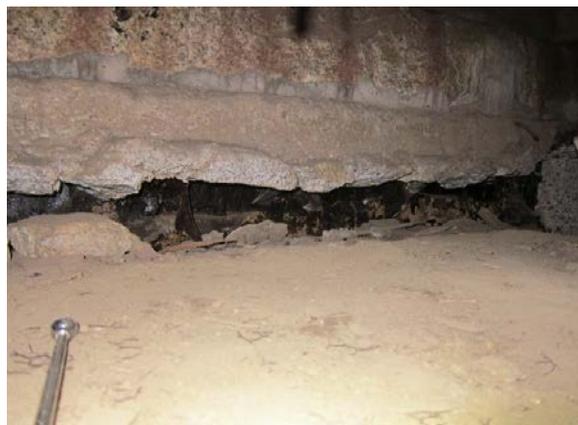
9通り付近:埋土沈下2

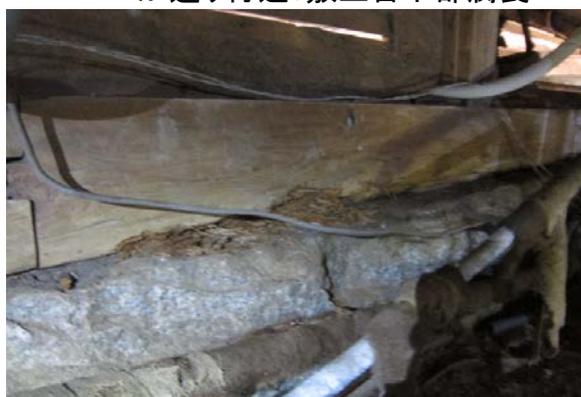
か通り付近:敷土台下部腐食

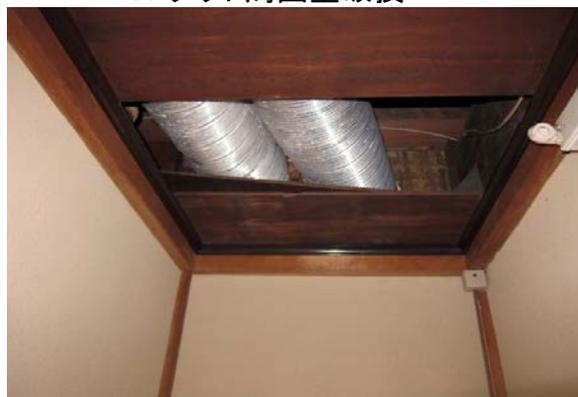
6. ダクト周囲壁破損

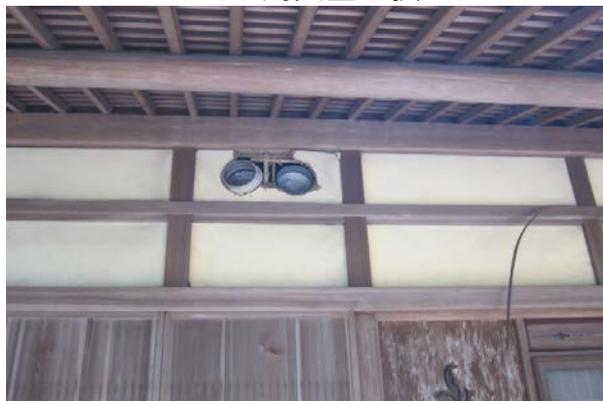
6. ダクト周囲壁破損

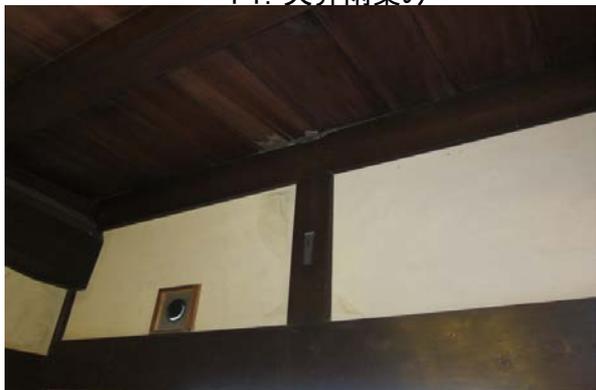
14. 天井雨染み

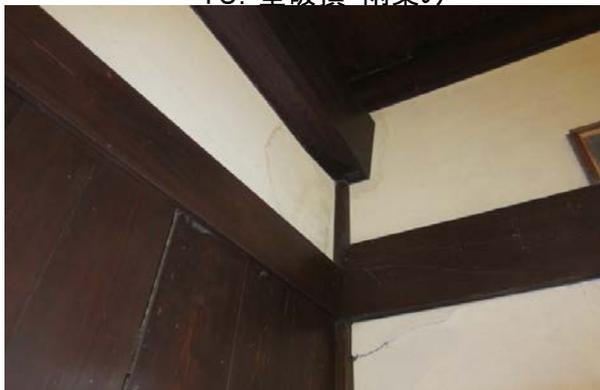
15. 壁破損・雨染み

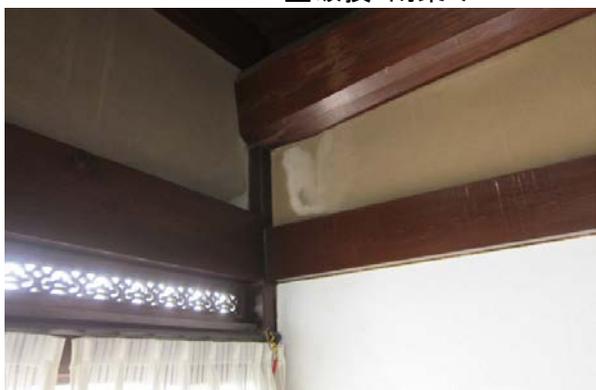
15. 壁破損・雨染み

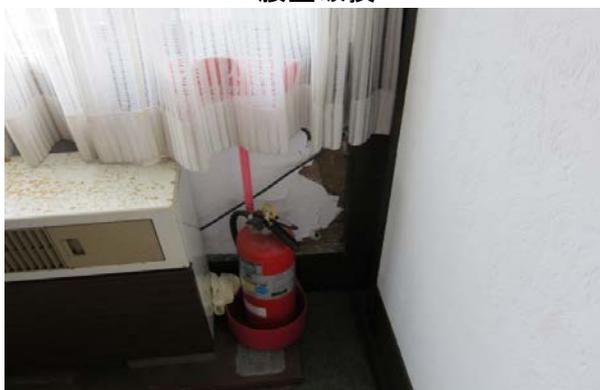
16. 腰壁破損

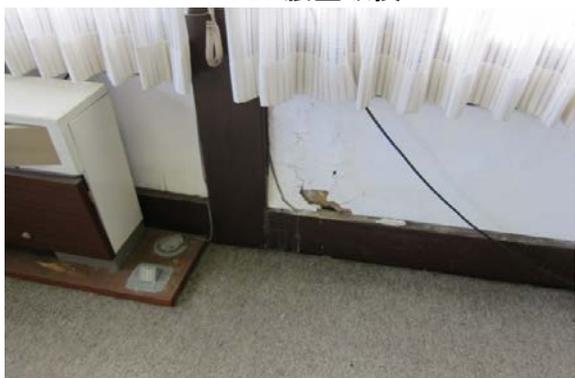
16. 腰壁破損

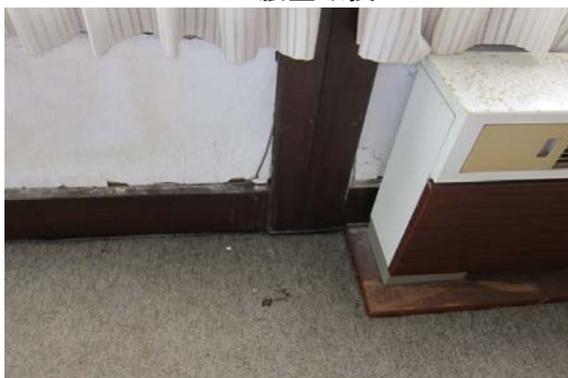
16. 腰壁破損

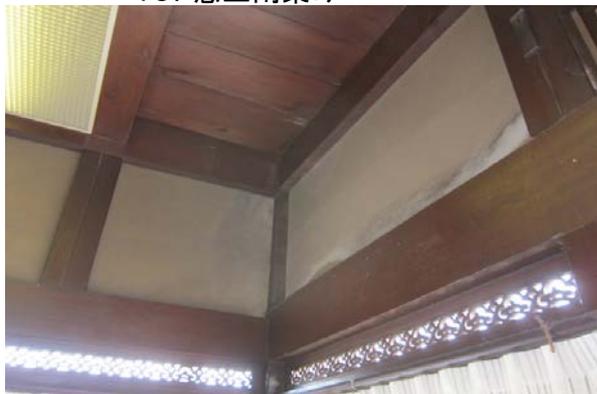
19. 窓上雨染み

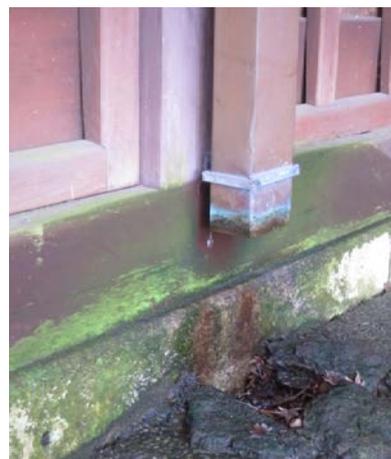
20. 雨樋下
(敷土台)腐食

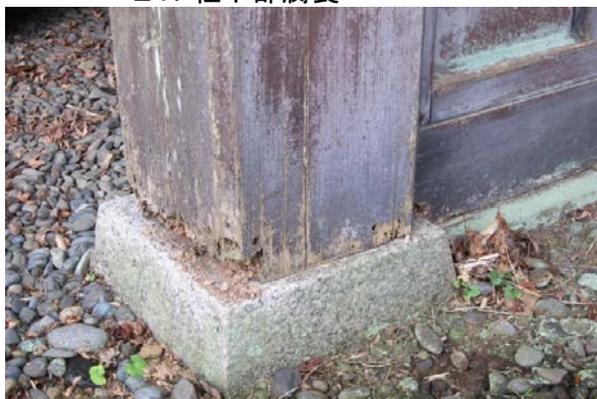
21. 柱下部腐食

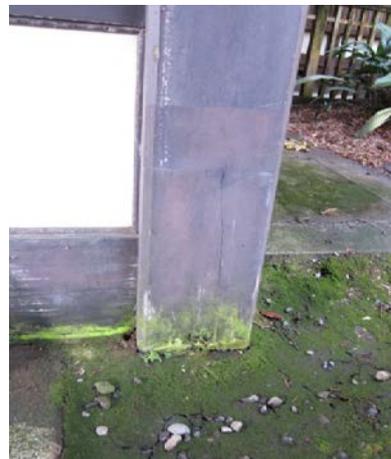
22. 柱下部腐食

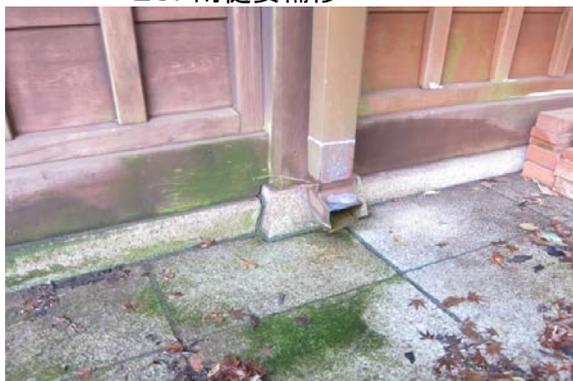
23. 雨樋要補修

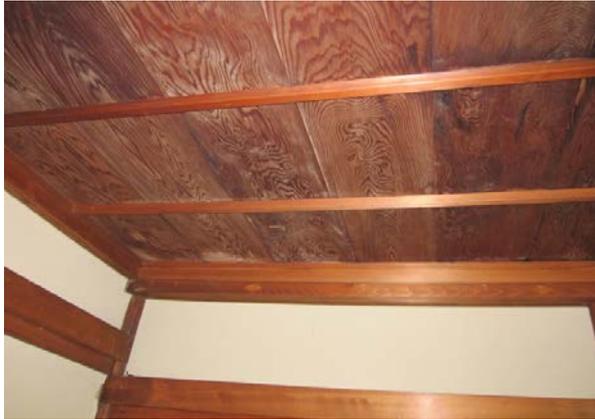
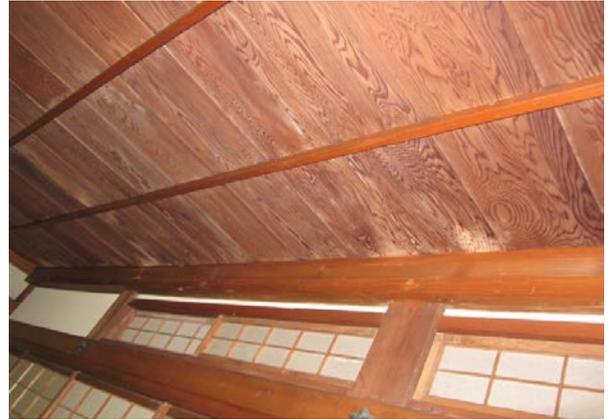
25. 天井雨染み

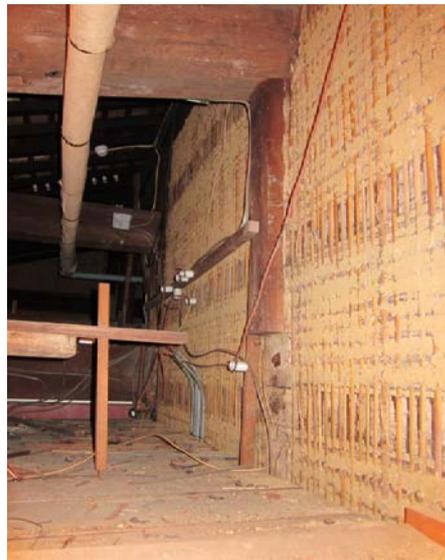
26. 柱欠損(押入上部小屋裏)

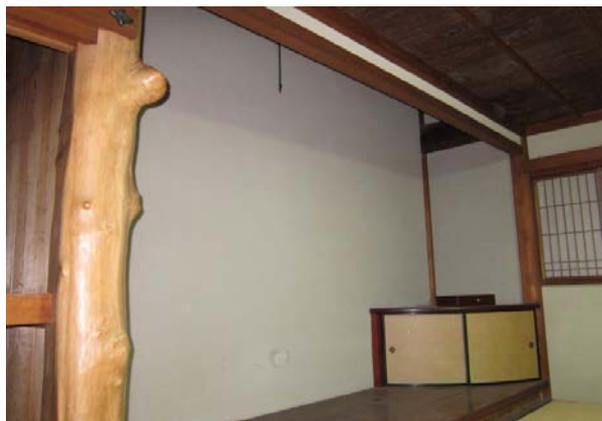
26. 柱欠損(6通り床の間側): 柱型確認不可(欠損と思われる)

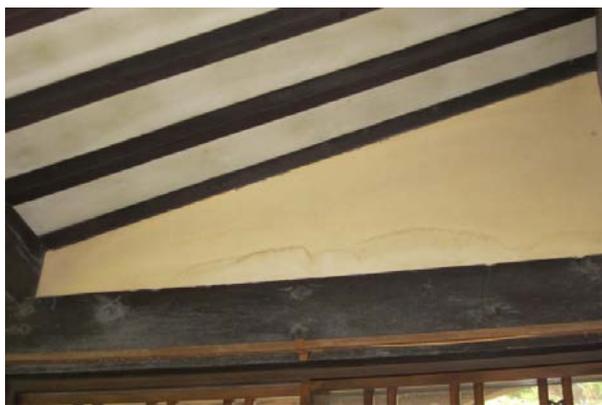
27. 壁雨染み

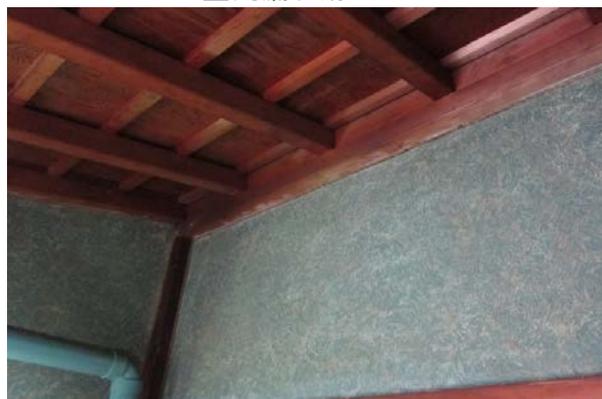
28. 壁雨漏れ跡

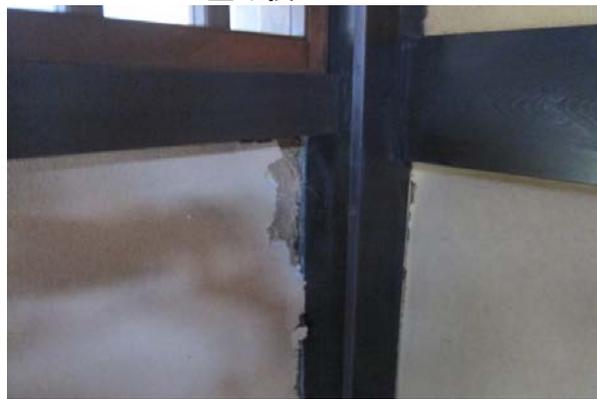
29. 土壁破損

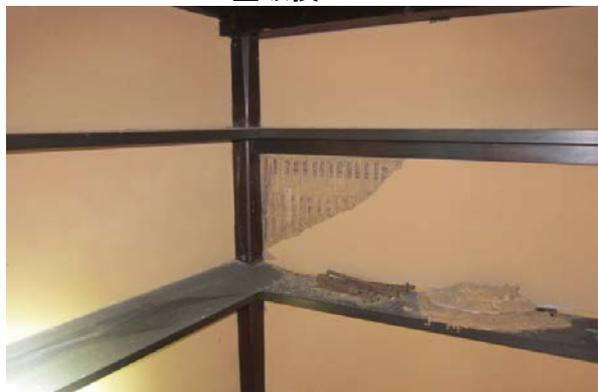
30. 土壁破損・1

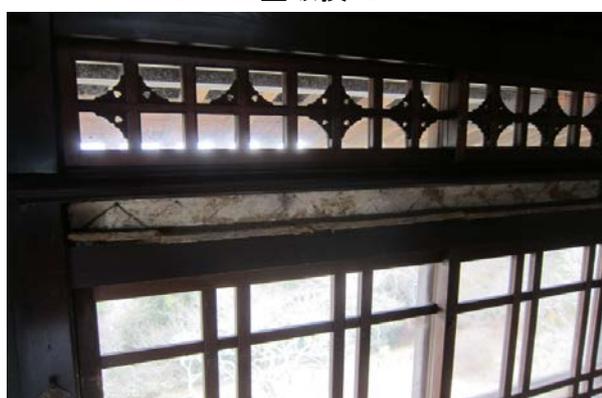
30. 土壁破損・2

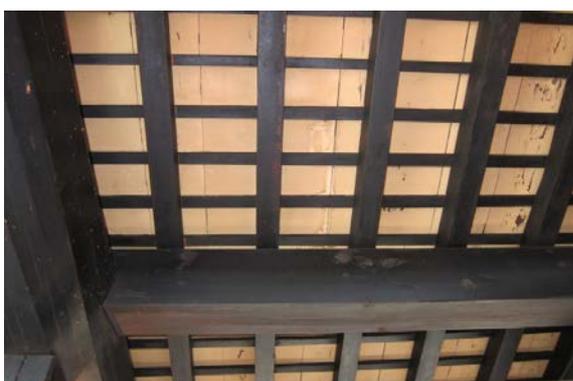
31. 天井雨漏れ跡

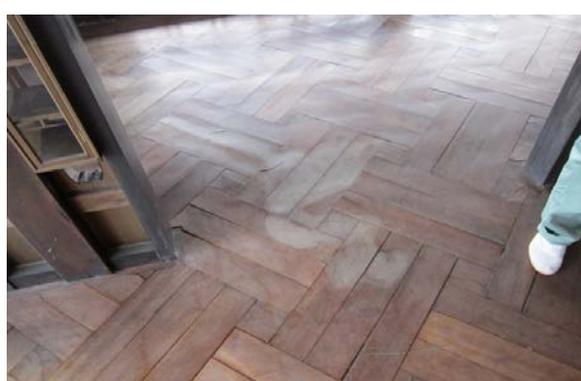
31. 床雨漏れ跡

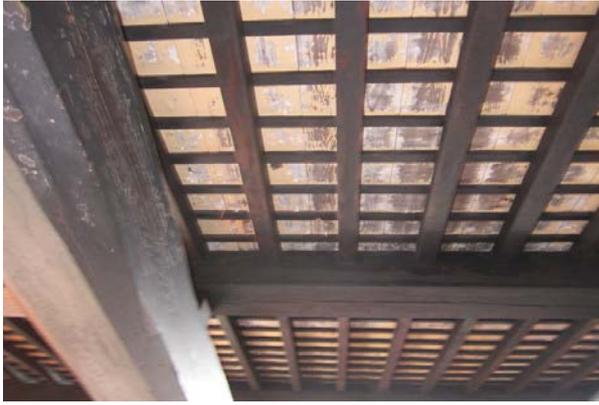
32. 天井雨漏れ跡

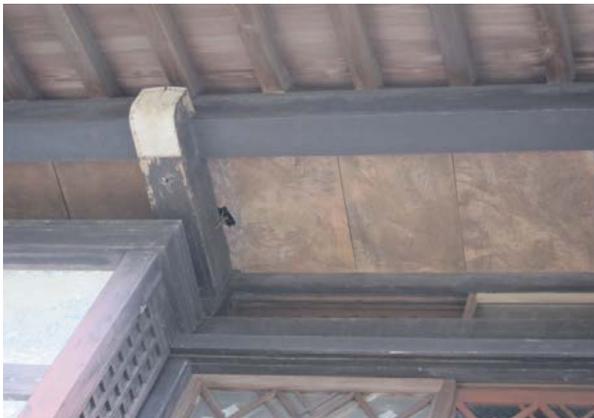
35. 軒天穴(を)通り付近)

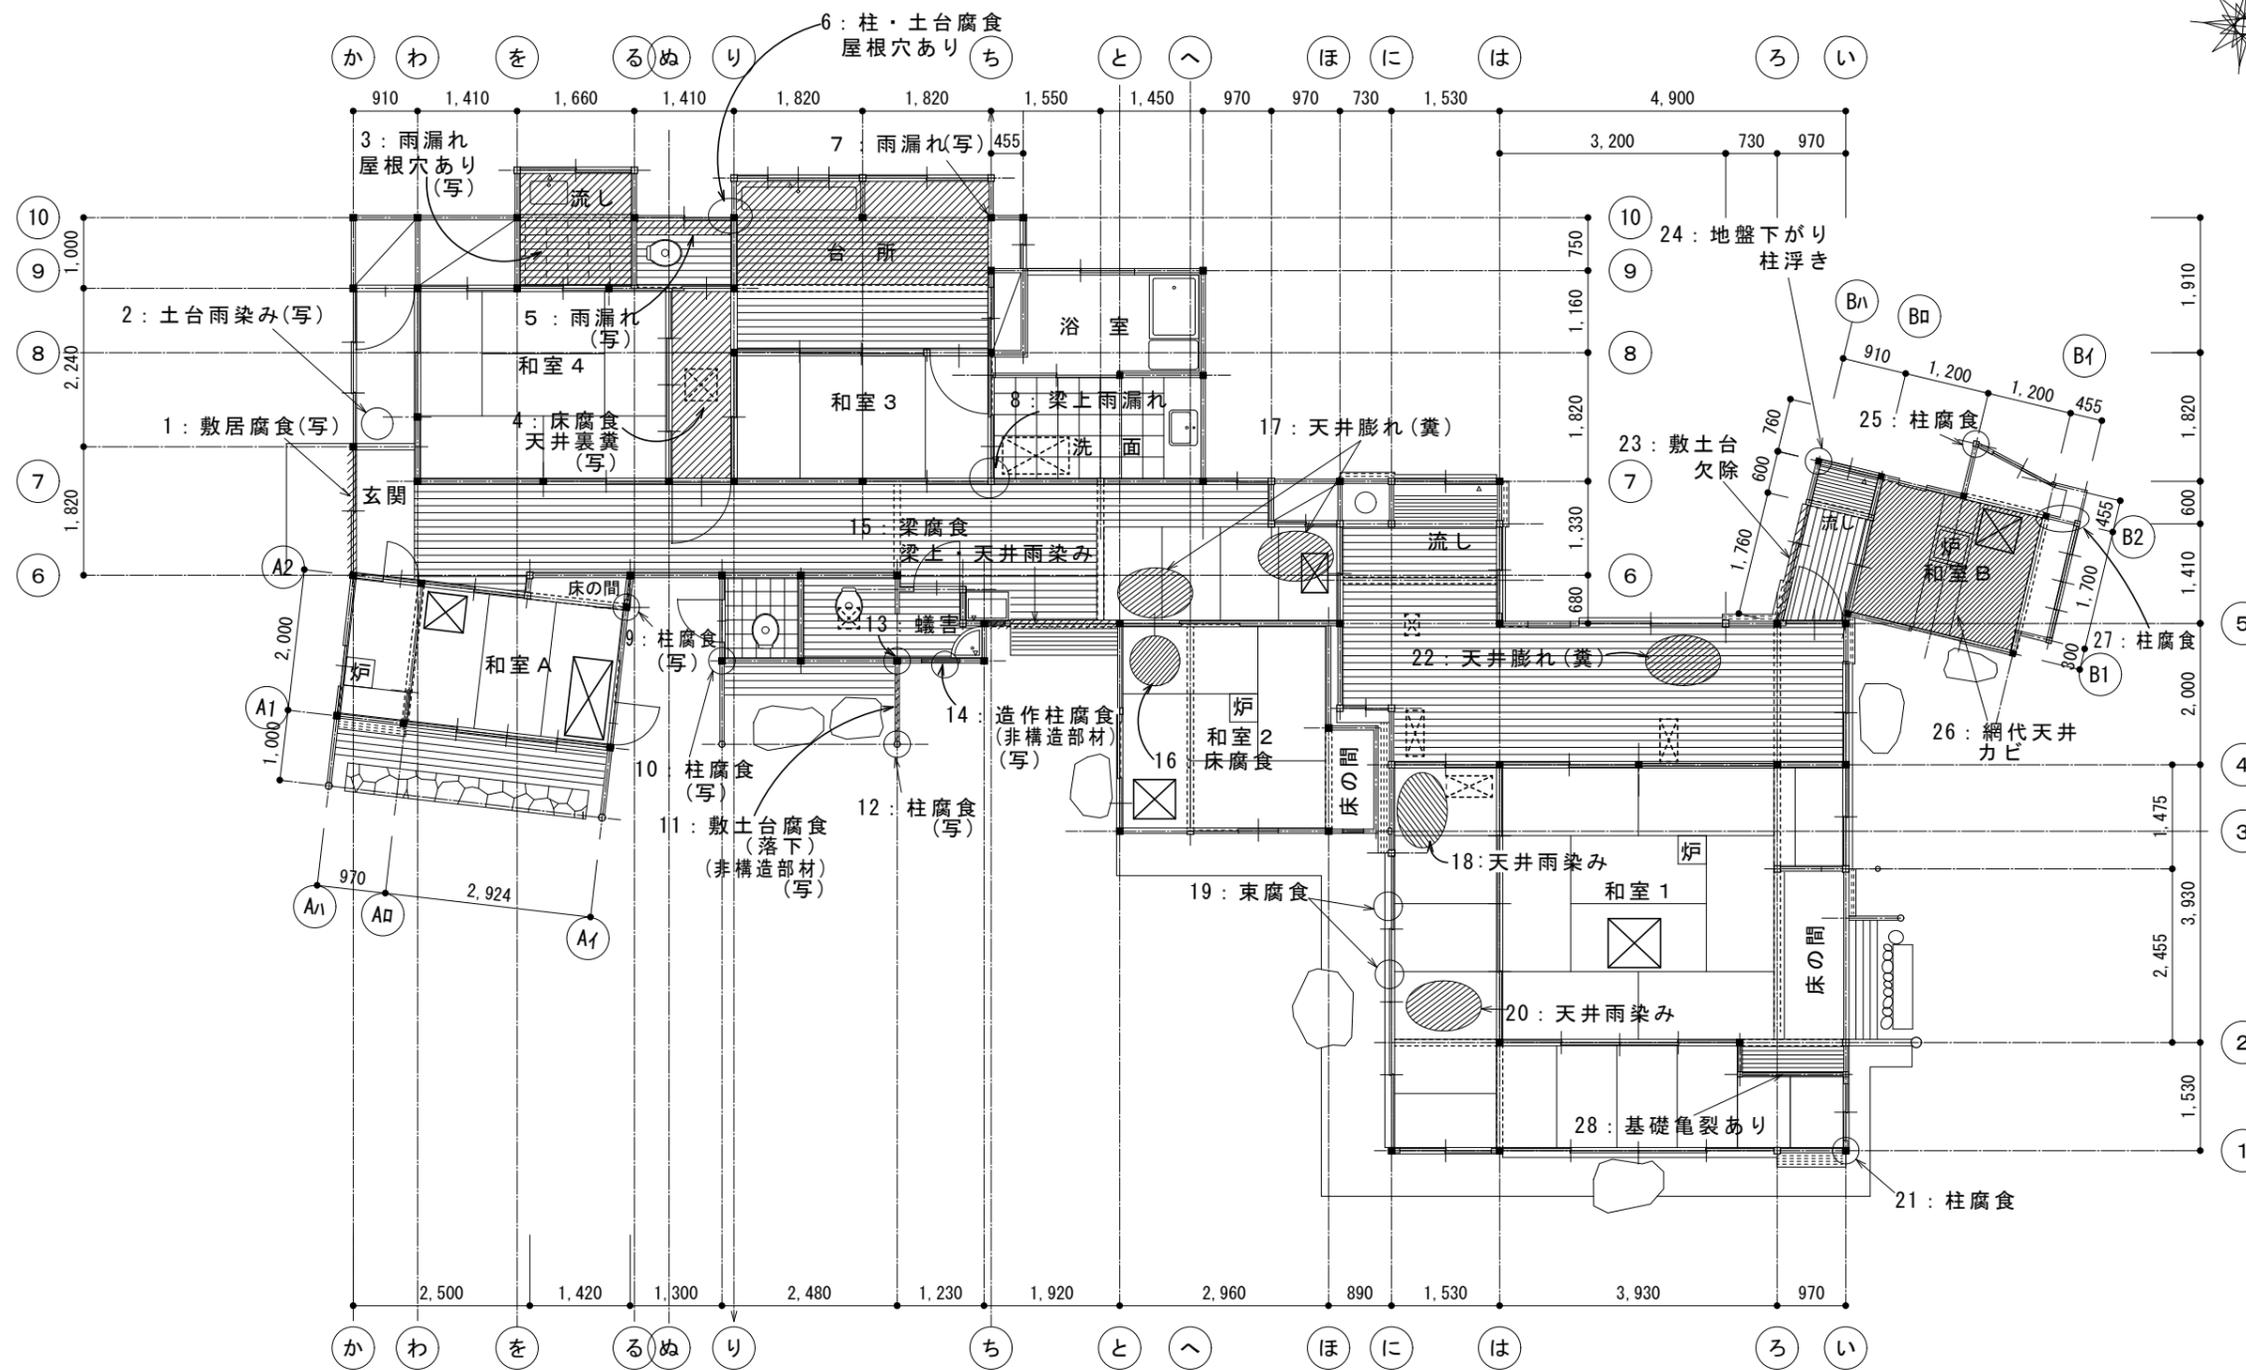
SCALE 1/100 NO 調査-04

※木部: 虫による食害あり。
 ※7~10通り付近: 床傾斜あり。
 ※屋根面: 西側雨樋落下・破損あり。

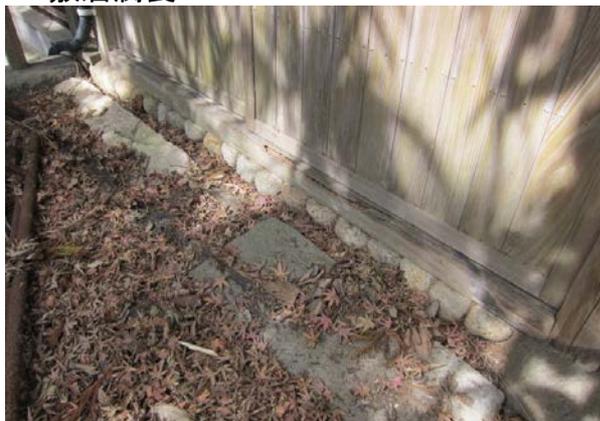
1. 敷居腐食

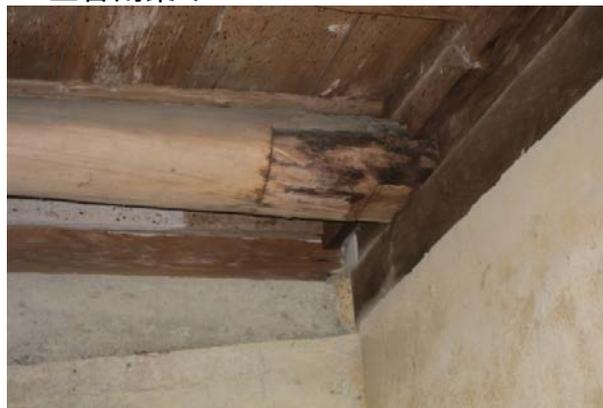
2. 土台雨染み

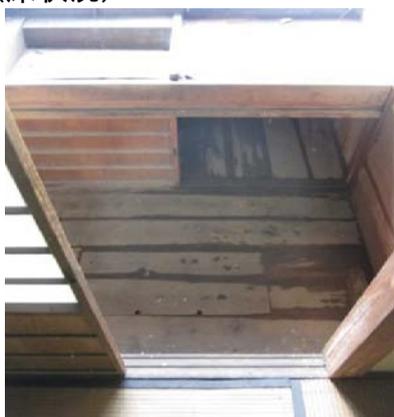
3. 雨漏れ(床状況)

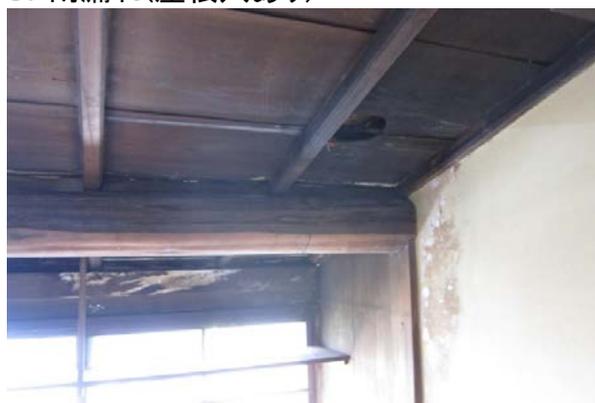
3. 雨漏れ(屋根穴あり)

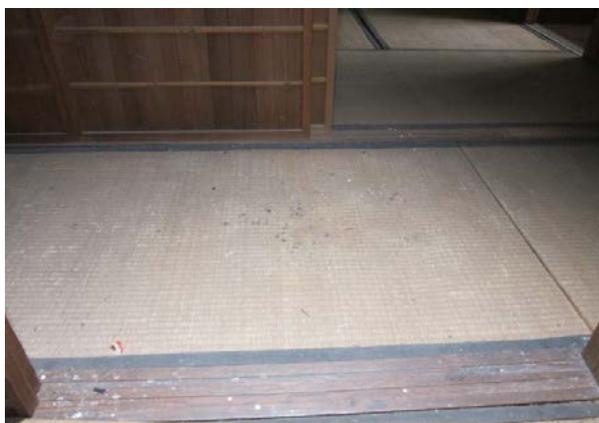
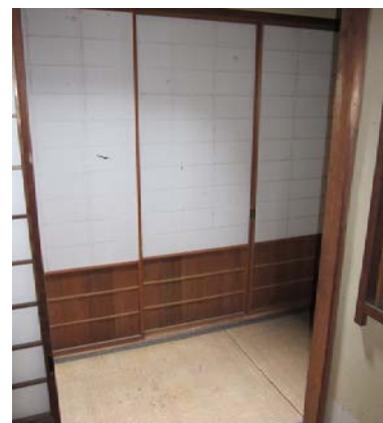
4. 床腐食

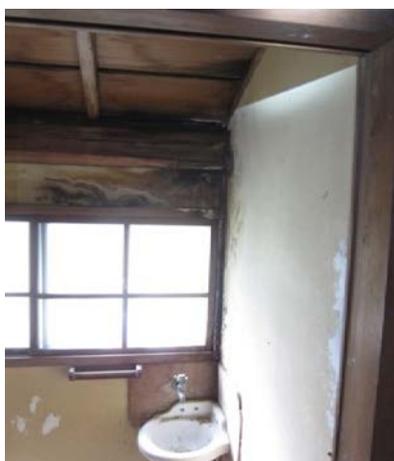
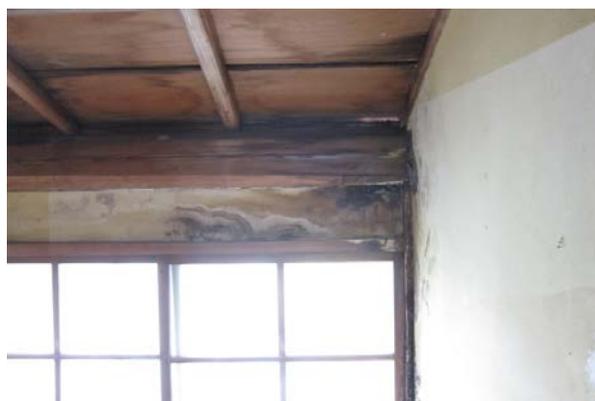
5. 雨漏れ

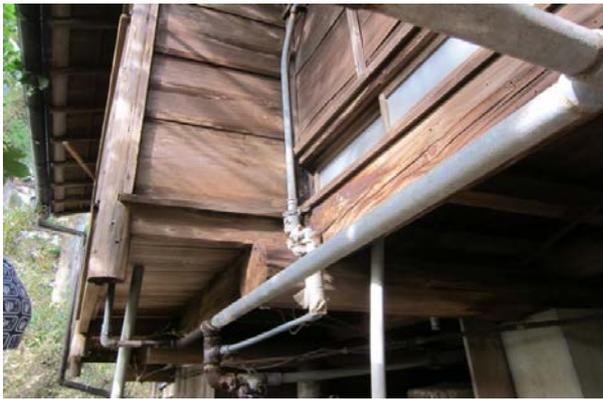
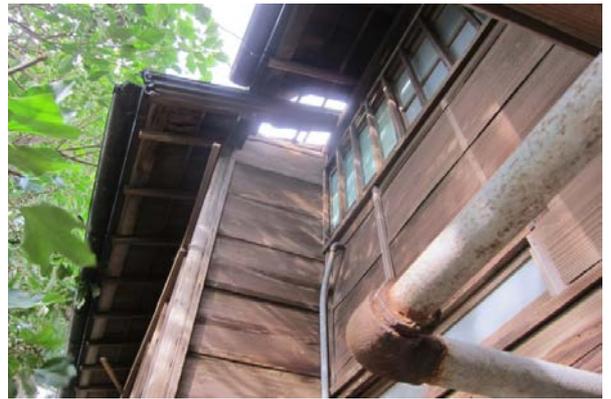
6. 柱・土台腐食、屋根底穴あり

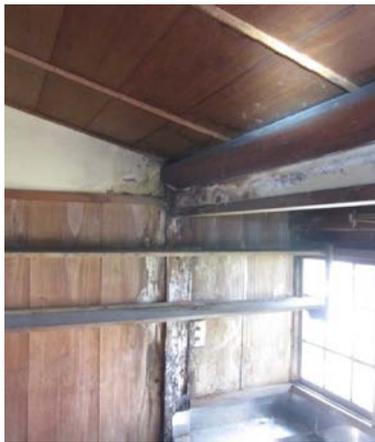
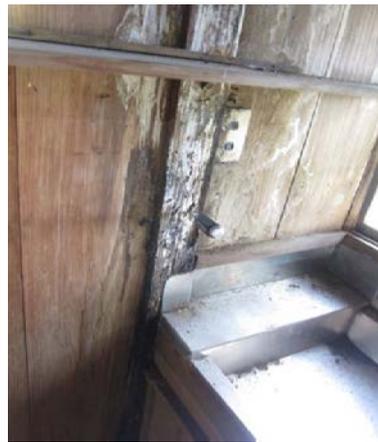
6. 柱腐食(室内側)

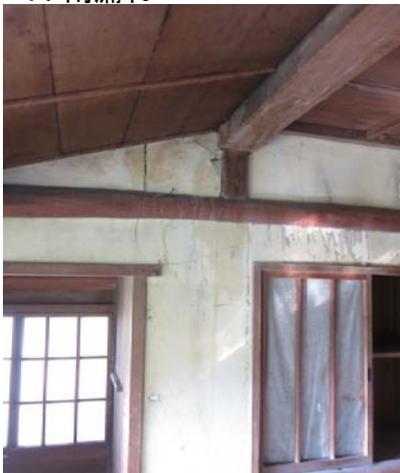
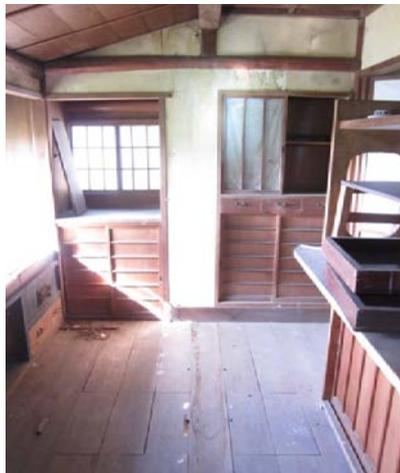
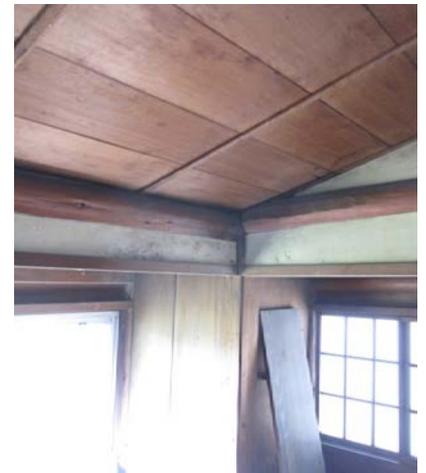
7. 雨漏れ

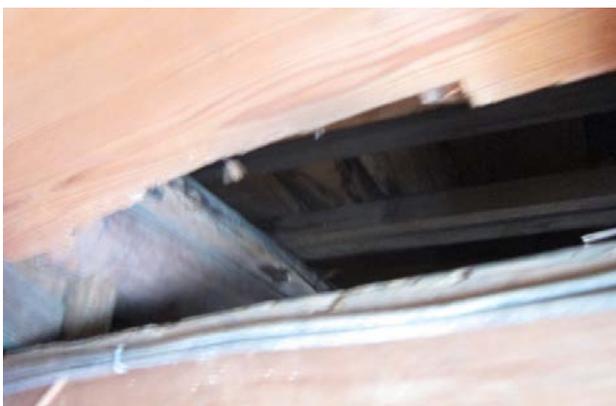
8. 梁上雨漏れ

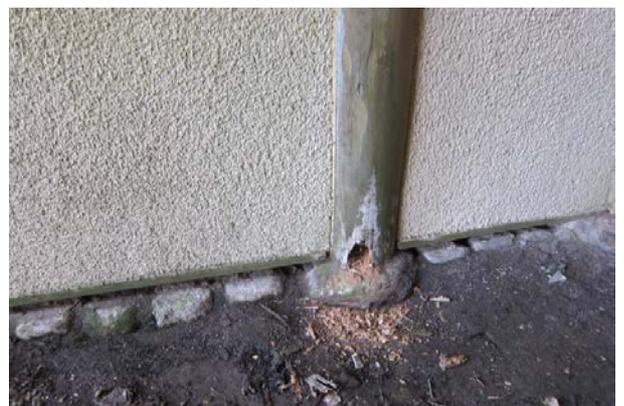
9. 柱腐食

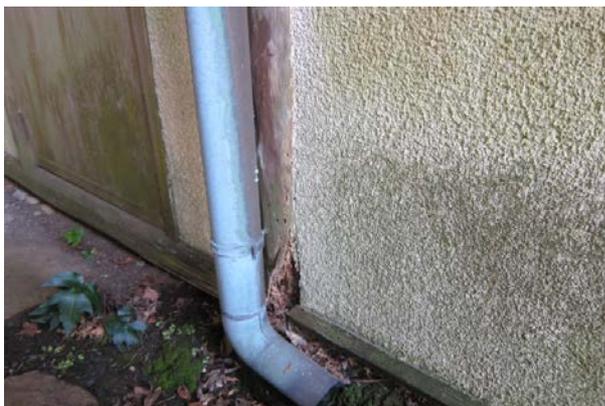
10. 柱腐食

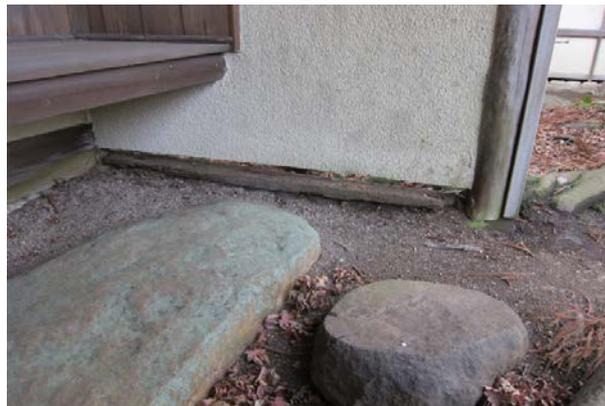
11. 敷土台腐食(非構造部材)

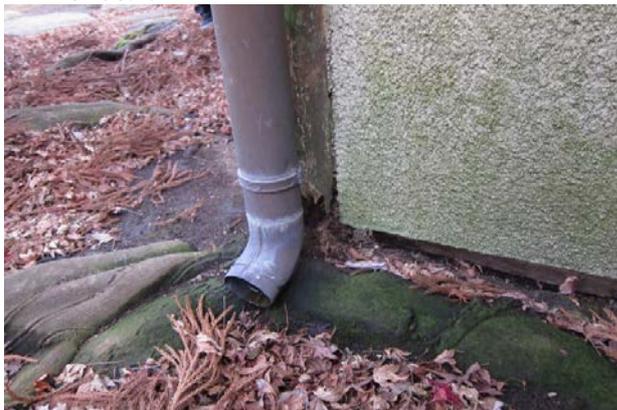
12. 柱腐食

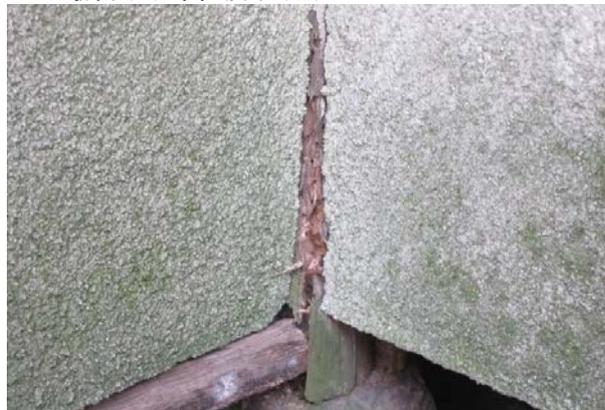
伏見亭については曳家等による立地の問題が一番大きい。また移築時に一番大きい8畳間の茶室に対して組み合わせるように築造されたと推測できる。現に架構が理に合う繋ぎ方となっていない。このことで今回の診断では評価を低くする結果となった。内部の意匠性はとても良いものだが架構と一致していない部位が多く存在する。また、蟻害と思われる被害もあり構造部材の補修等が必要となる。非破壊調査の目視確認のため、すべての箇所を特定できないが改修の際には再度点検が必須である。

13. 蟻害(外部柱脚付近)

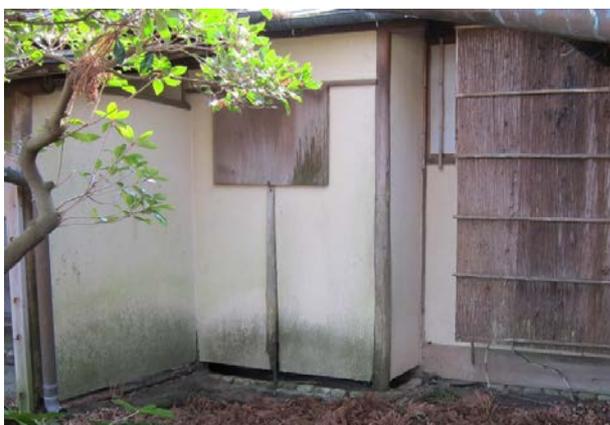
14. 造作柱腐食(非構造部材)

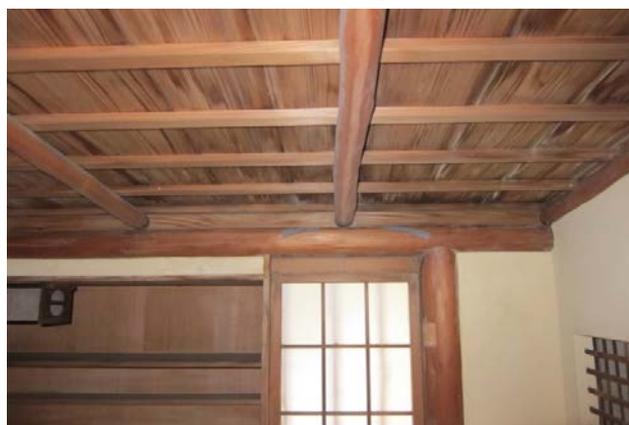
15. 梁腐食、梁上・天井雨染み

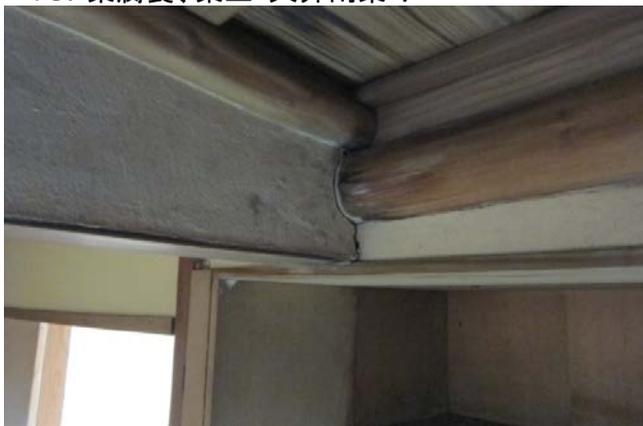
15. 梁腐食、梁上・天井雨染み

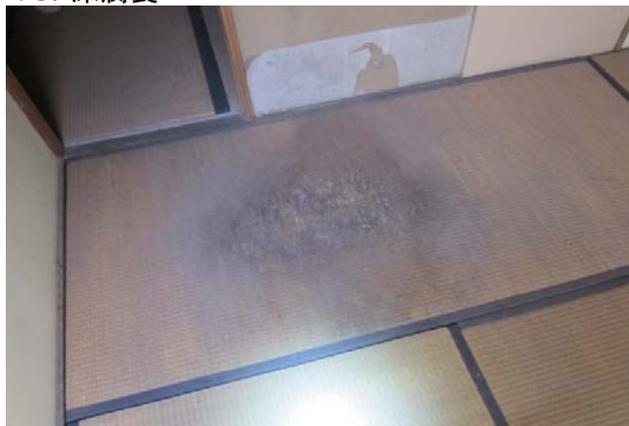
16. 床腐食

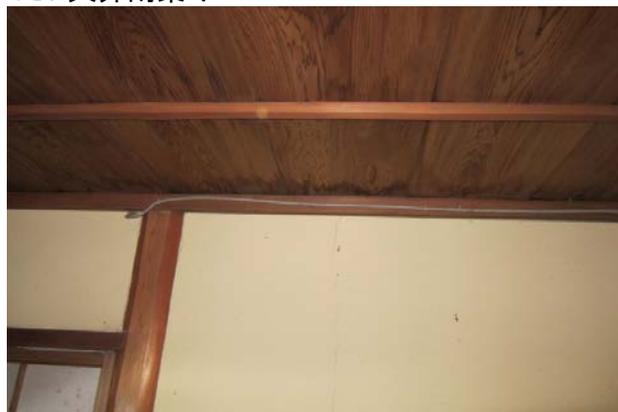
18. 天井雨染み

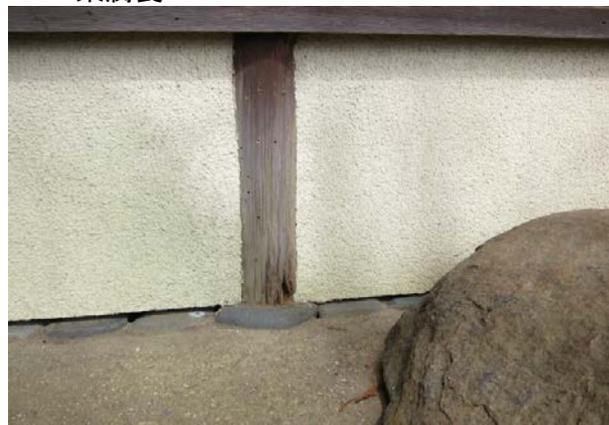
19. 束腐食

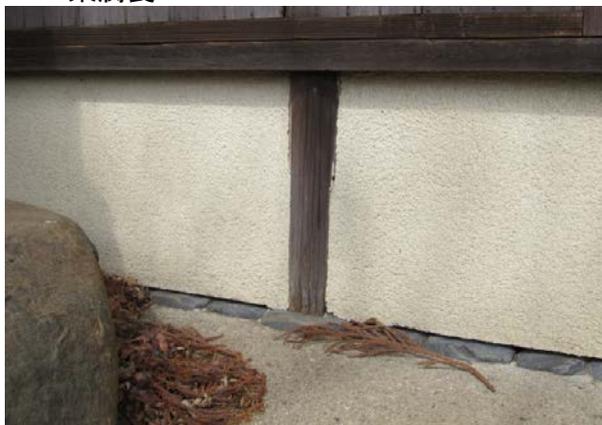
19. 束腐食

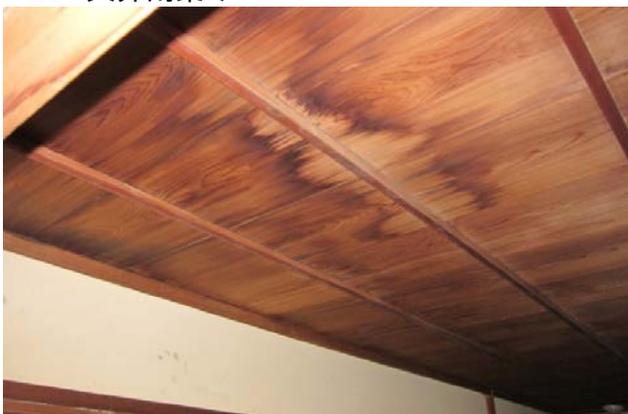
20. 天井雨染み

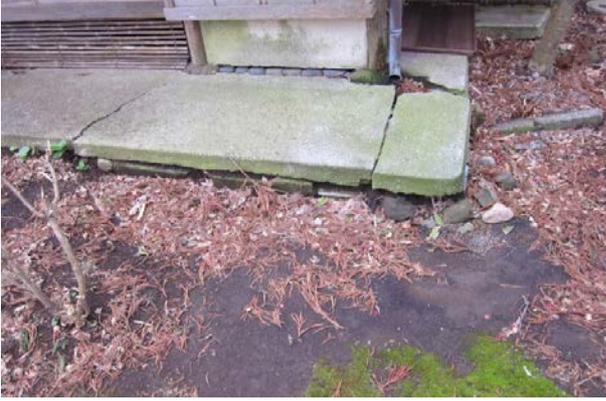
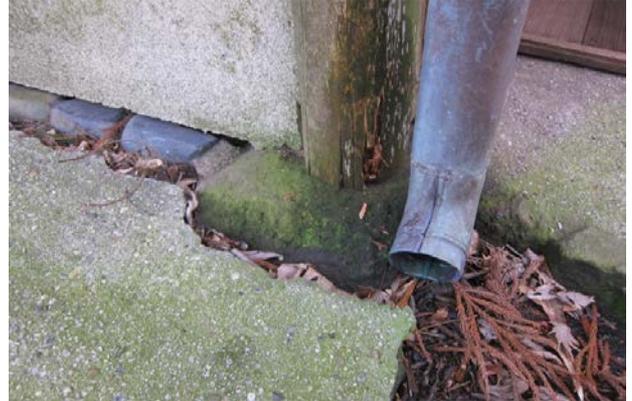
21. 柱腐食

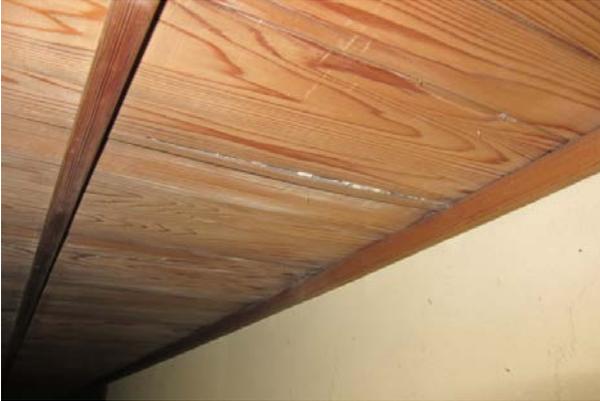
22. 天井膨れ(糞)

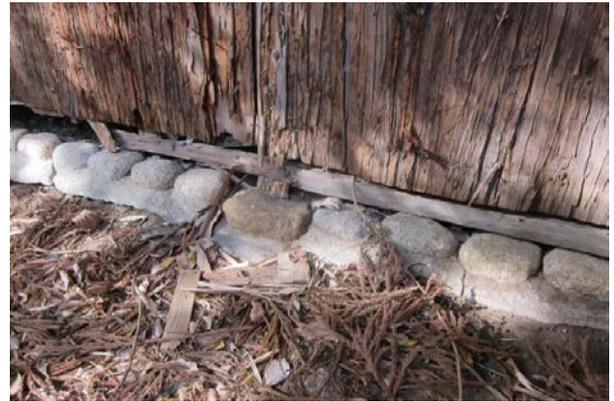
23. 敷土台欠除

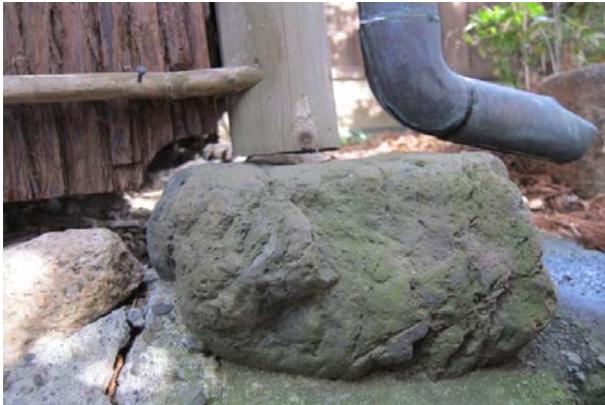
24. 地盤下がり・柱浮き

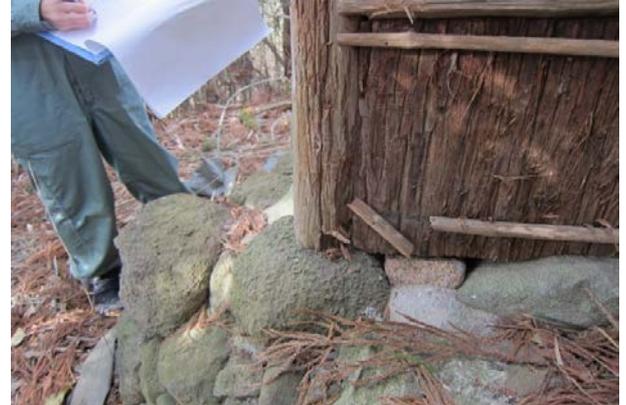
25. 柱腐食

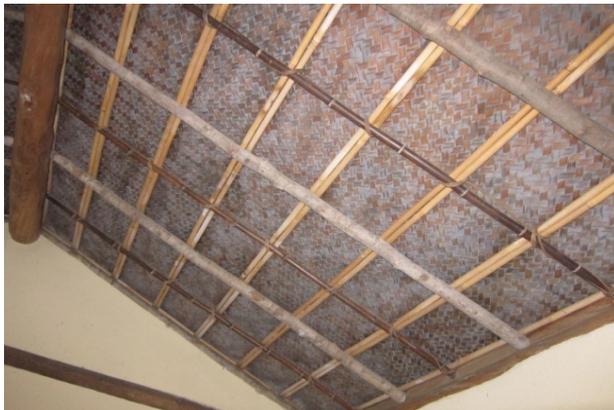
26. 網代天井カビ

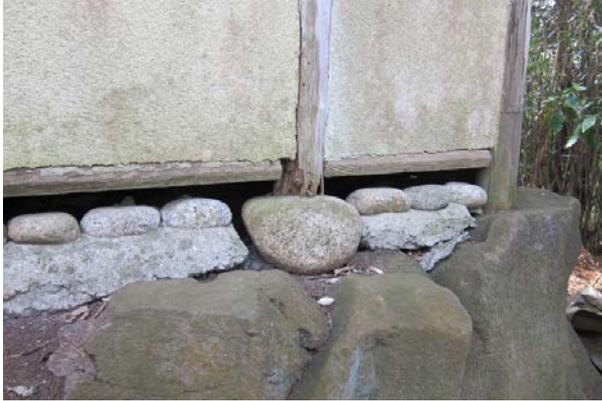
27. 柱腐食

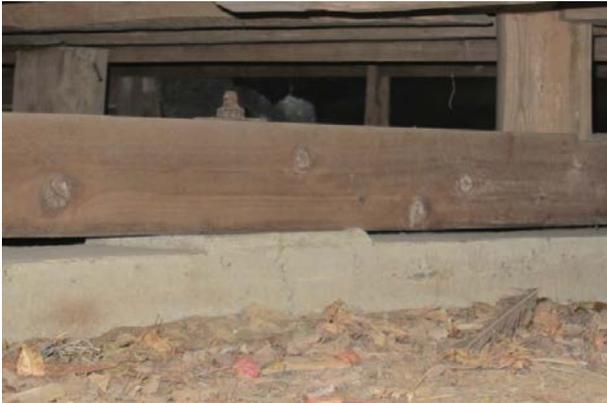
28. 基礎亀裂あり

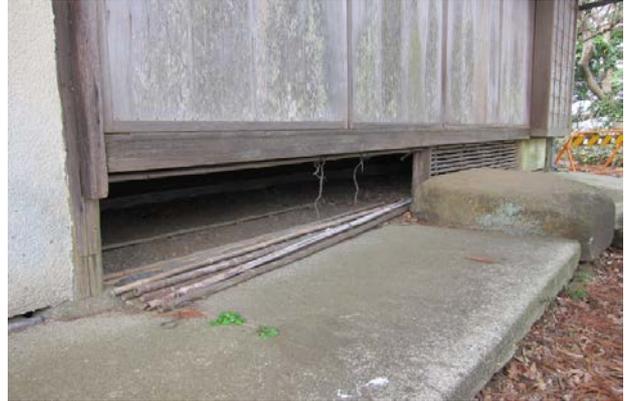
和室1外壁下部劣化
