## 1.2 施設の状況

### (1) 建物等施設状況

| 河川・<br>路線名等 | (仮称)扇湖山荘 | 箇所番号 | 工種 | | 現況写真(施設状況) |

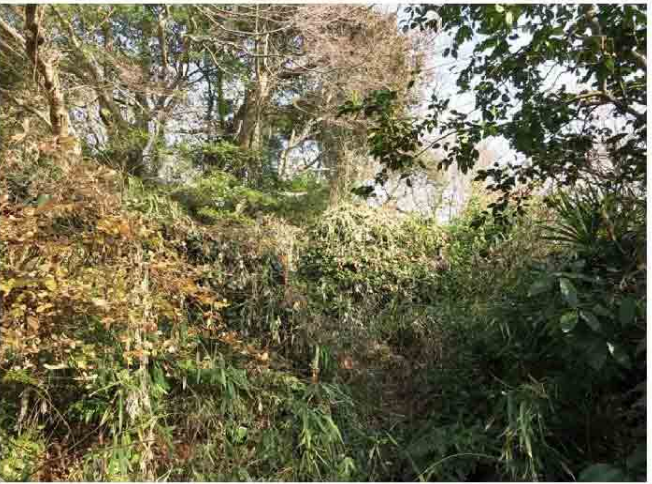
| 河川・<br>路線名等 | (仮称)扇湖山荘 | 箇所番号 | 工種 | | 現況写真(施設状況) |
|---|---|---|---|--|---|
| 写真-9: 仲秋亭(H)跡<br>(家屋が解体している状態) | | | | | |

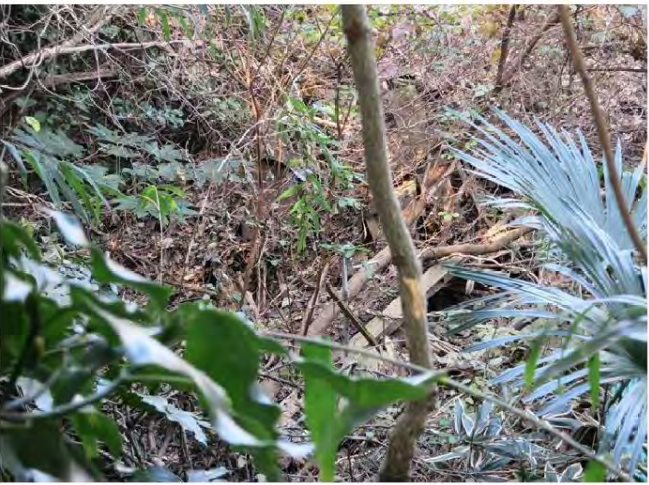
| 河川・<br>路線名等 | (仮称)扇湖山荘 | 箇所番号 | 工種 | 現況写真(施設状況) |
|---|---|---|---|---|
| 写真-22: 伏見亭の奥の建物(G)<br>(倒壊している状態) | | | | |

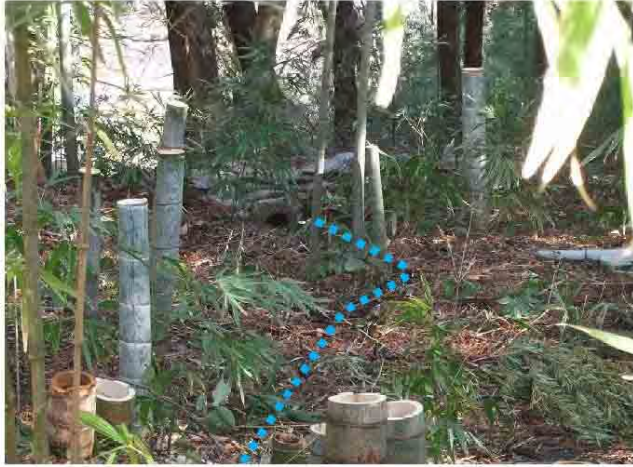
| 河川・<br>路線名等 | (仮称)扇湖山荘 | 箇所番号 | 工種 | 現況写真(水路) |
|---|---|---|---|---|
| 写真-4 対策工No.2の管路上部<br>(水路跡 上流→下流) | | | | |

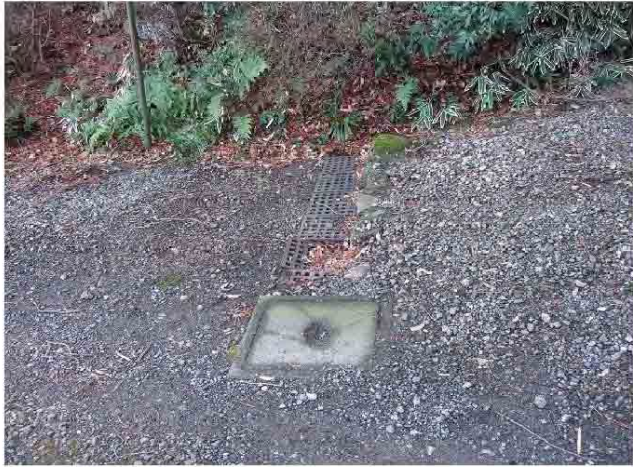
| 河川・<br>路線名等 | (仮称)扇湖山荘 | 箇所番号 | 工種 | 現況写真(水路) |
|---|---|---|---|---|
| 写真-7 対策工No.2の管路上部<br>(切通し 横断側溝) | | | | |

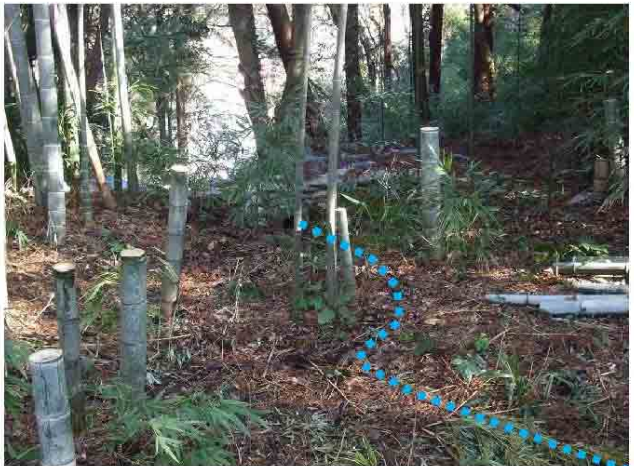
| 河川・<br>路線名等 | (仮称)扇湖山荘 | 箇所番号 | 工種 | 現況写真(水路) |
|---|---|---|---|---|
| 写真-2 対策工No.2の管路上部<br>(水路跡 上流→下流) | | | | |

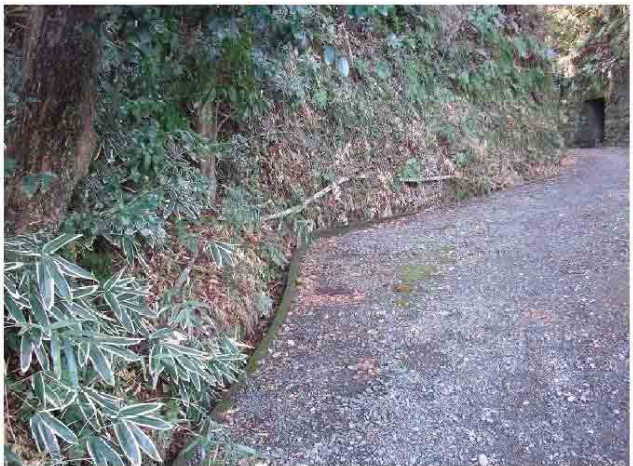
| 河川・<br>路線名等 | (仮称)扇湖山荘 | 箇所番号 | 工種 | 現況写真(水路) |
|---|---|---|---|---|
| 写真-5 対策工No.1の管路上部<br>(切通しの側溝) | | | | |

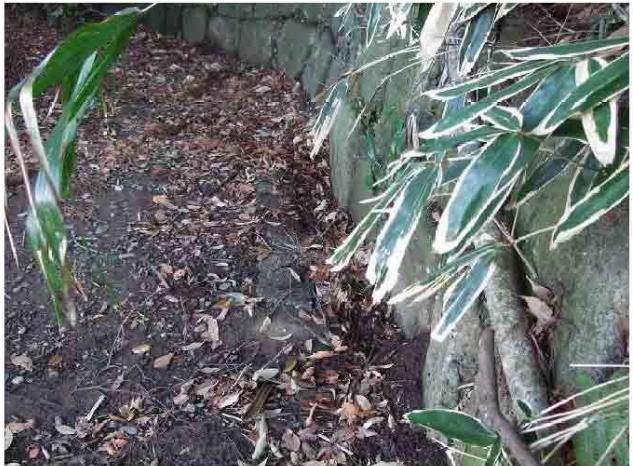
| 河川・<br>路線名等 | (仮称)扇湖山荘 | 箇所番号 | 工種 | 現況写真(水路) |
|---|---|---|---|---|
| 写真-8 対策工No.2の管路上部<br>(切通し脇道路の側溝) | | | | |

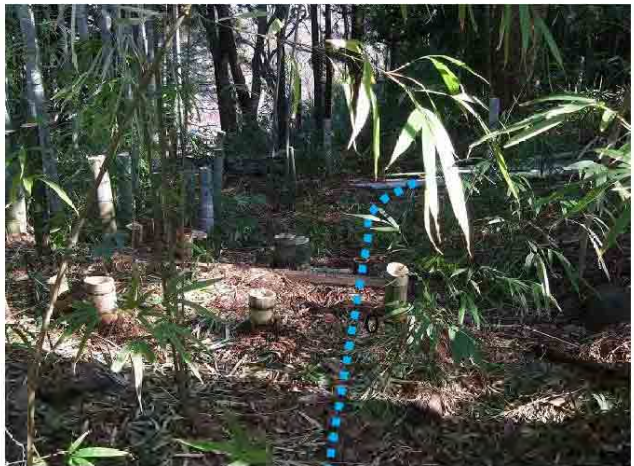
| 河川・<br>路線名等 | (仮称)扇湖山荘 | 箇所番号 | 工種 | 現況写真(水路) |
|---|---|---|---|---|
| 写真-3 対策工No.2の管路上部<br>(水路跡 写真-2の上流) | | | | |

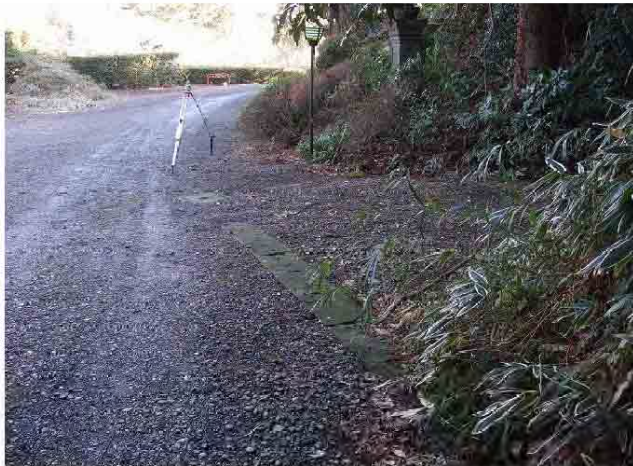
| 河川・<br>路線名等 | (仮称)扇湖山荘 | 箇所番号 | 工種 | 現況写真(水路) |
|---|---|---|---|---|
| 写真-6 対策工No.1の管路上流部<br>(切通しの側溝) | | | | |

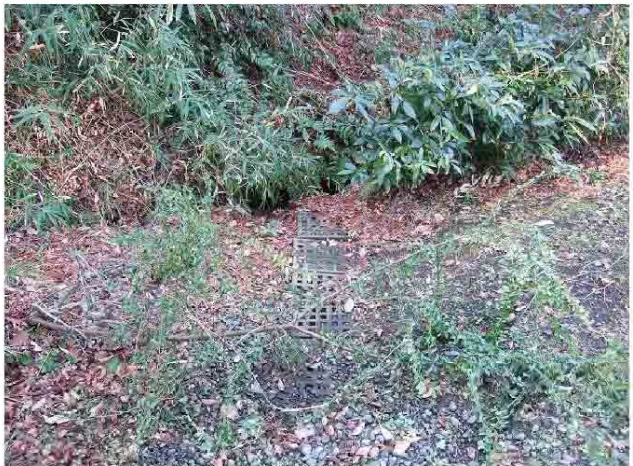
| 河川・<br>路線名等 | (仮称)扇湖山荘 | 箇所番号 | 工種 | 現況写真(水路) |
|---|---|---|---|---|
| 写真-9 対策工No.2の管路上部<br>(写真-7の反対側) | | | | |

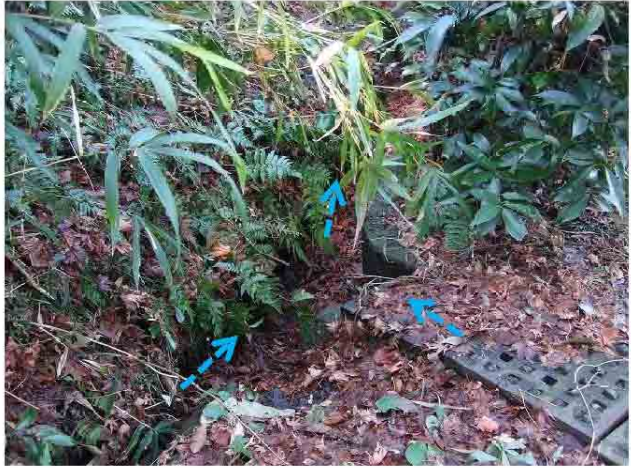
| 河川・<br>路線名等 | (仮称)扇湖山荘 | 箇所番号 | 工種 | 現況写真(水路) |
|---|---|---|---|---|
| 写真-10 対策工No.2の管路上部<br>(切通し側溝と切通し横断側溝合流部) | | | | |

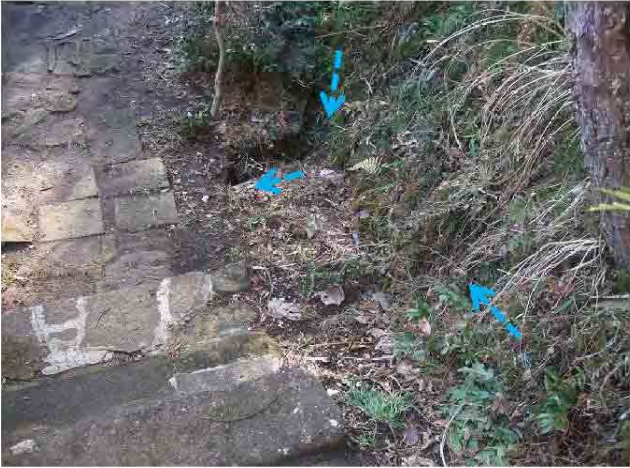
| 河川・<br>路線名等 | (仮称)扇湖山荘 | 箇所番号 | 工種 | 現況写真(水路) |
|---|---|---|---|---|
| 写真-13 対策工No.2の管路上部<br>(切通し側溝の下流 園路横断部) | | | | |
