1.3 現地状況

(1) 現況斜面状況

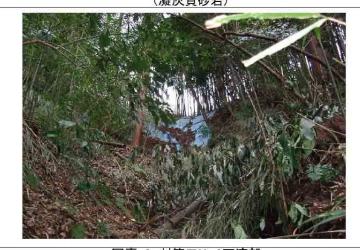
写真-7 対策工No.2下流部の露頭部 (凝灰質砂岩)

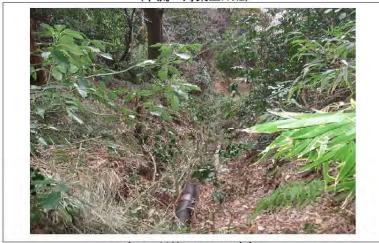
写真-2 対策工No.2下流部 (上流→下流)

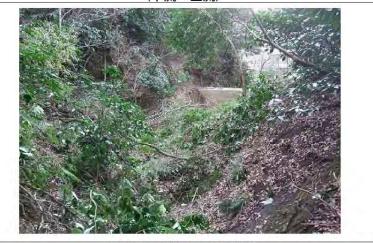
写真-6 対策工No.2下流部 (上流→下流)

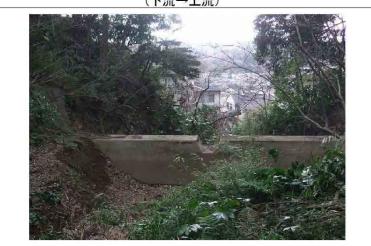
写真-16 対策エNo.2下流部の堰堤背後 (現場打ち法枠エ+植生土のう)

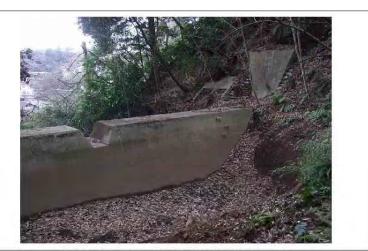
写真-17 対策工No.2下流部 (上流→下流)

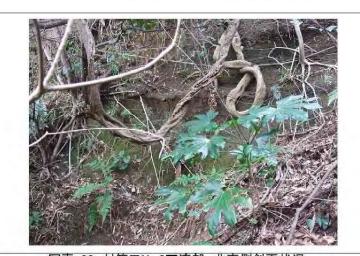
写真-26 対策工No.2下流部 北東側斜面状況 (露頭部, 凝灰質砂岩)
