# 鎌倉市立御成小学校講堂基本調査報告書

平成 1 0 年 1 月

財団法人 文化財建造物保存技術協会

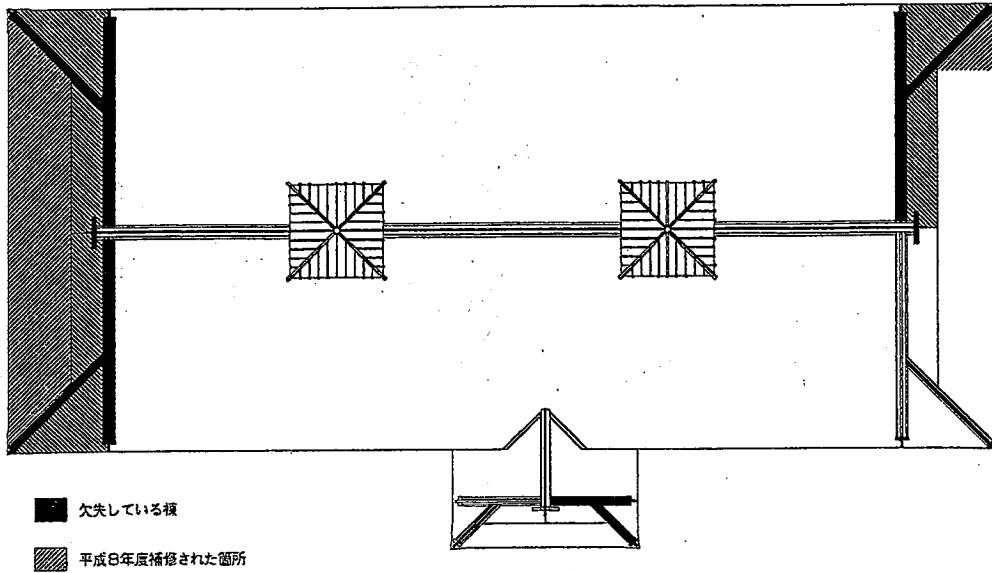
図一① 屋根棟の欠失している箇所及び平成8年度屋根修理箇所

屋根葺材であるスレート板止め釘の腐食により、軒先のスレート板の脱落があり、軒先にネットを張り脱落防止を行っている状態である。また、大棟・降り棟・隅棟は経年による腐朽により撤去されたものが目立ち、鬼板はすべて欠失している（図-①参照）。過去の雨漏りによる漏水箇所は、屋根野地等の状況からみると全面にわたりみられるが、とりわけ妻破風板尻及び主体部分と玄関屋根との接合部（谷部分）に多く見受けられる（図-②参照）。

**屋根工事**－スレート板は、再用・不再用に選別のうえ全面に渡り新たに葺直す。補足するスレート板は、在来品に倣うことを原則とする。鉄板葺屋根は、材料ともすべて新たに葺直す。屋根の棟、鬼板は調査に基づき新たに施工する。

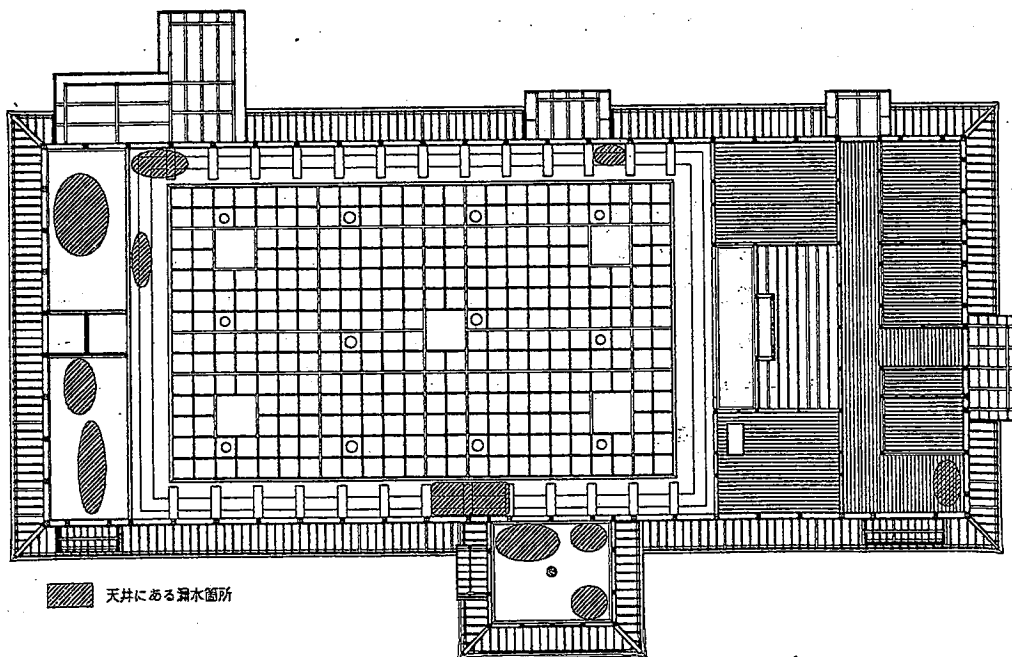
図一② 天井にある過去の雨漏りによるシミ及び黴の発生している箇所  
(本体部分と玄関との取り付け及び破風板尻部分に集中している)

**内装** - 内壁は、木摺下地の漆喰塗である。漆喰壁は亀裂及び剥落が見られる他、演壇脇の壁は後世にボードで補修されている。上部天井境には雨漏りによるシミ・黴が見られる。

天井のうち、準備室天井が後世にベニヤ張りに改造されているほかは建設時のもので、部材の破損等は認められないが、雨漏りによるシミが目立つ。

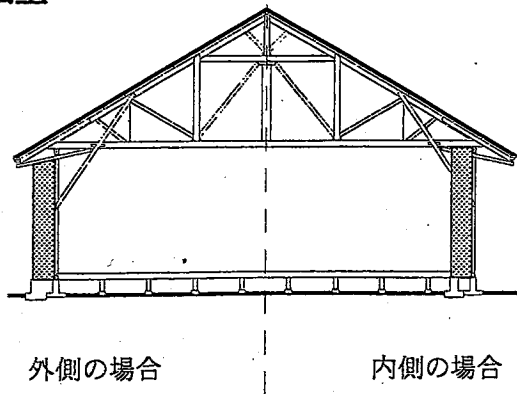
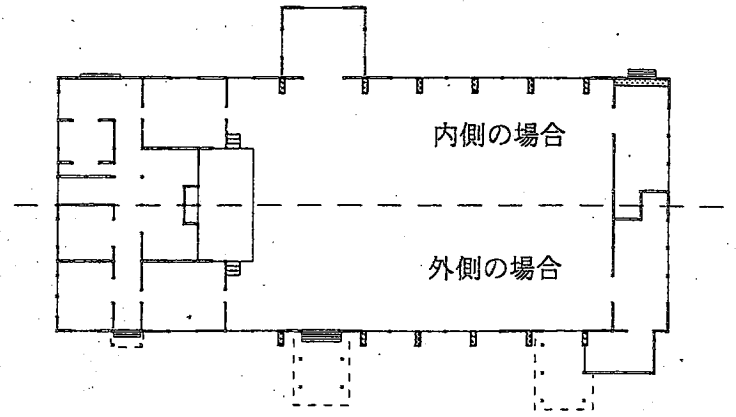
袖壁

屋根構面の水平剛性を高める必要があるが、それでも講堂部分の水平力を南北壁面に伝達するには大きなせん断力が発生することになる、そこで、ある程度、トラス構面を含む単位骨組で負担できるような構造とすべきである。そのために、外周の柱の梁間方向の断面係数・断面2次モーメントを高める必要がある。それには添え柱を付ける、或いは壁柱とするなどが必要で、構法的な工夫で従来のファサードや内部意匠を損なわない設計が求められる。（文末概念図参照）

（・）袖壁を新設。（既存壁の内側、或いは外側）
