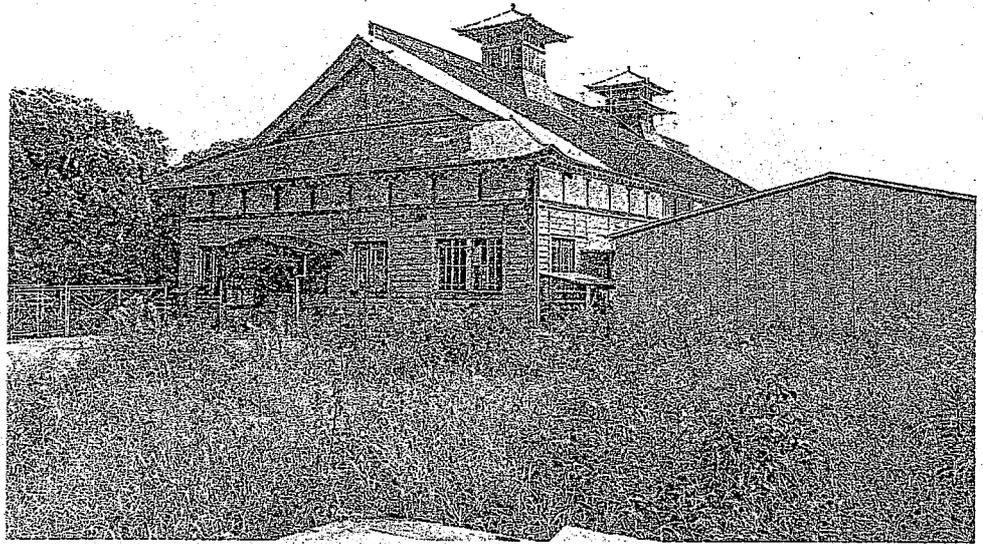
3 背側面（北西面）

屋根が白く見えている部分は、平成8年度修理部分。

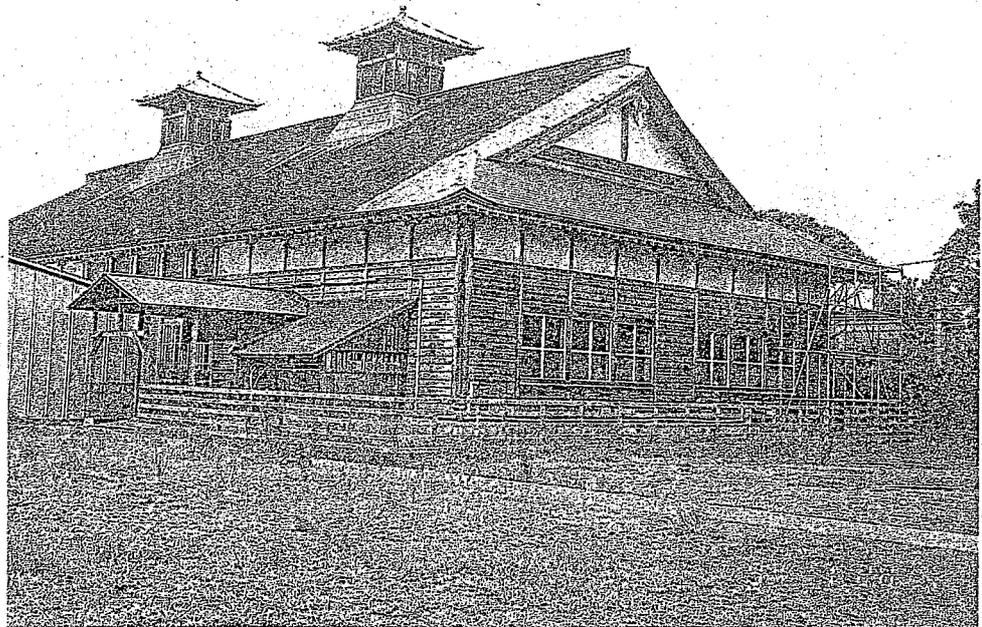
4 背側面（南東面）

屋根が白く見えている部分は、平成8年度修理部分。

背面側の物置は、後世の増築部分。

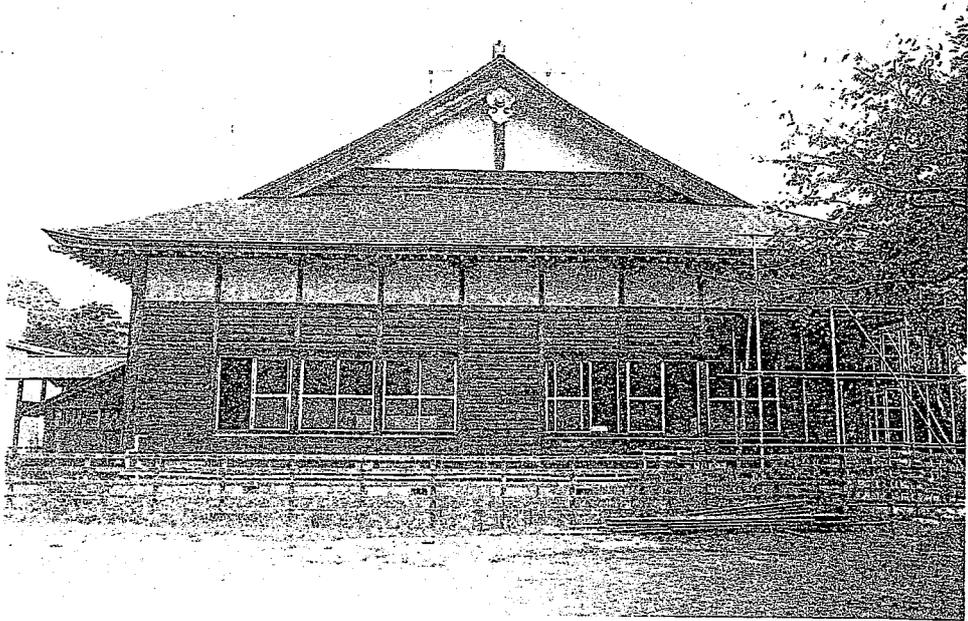
5 側面（南側面）  
南側面窓建具は、アルミサッシに変えられている。

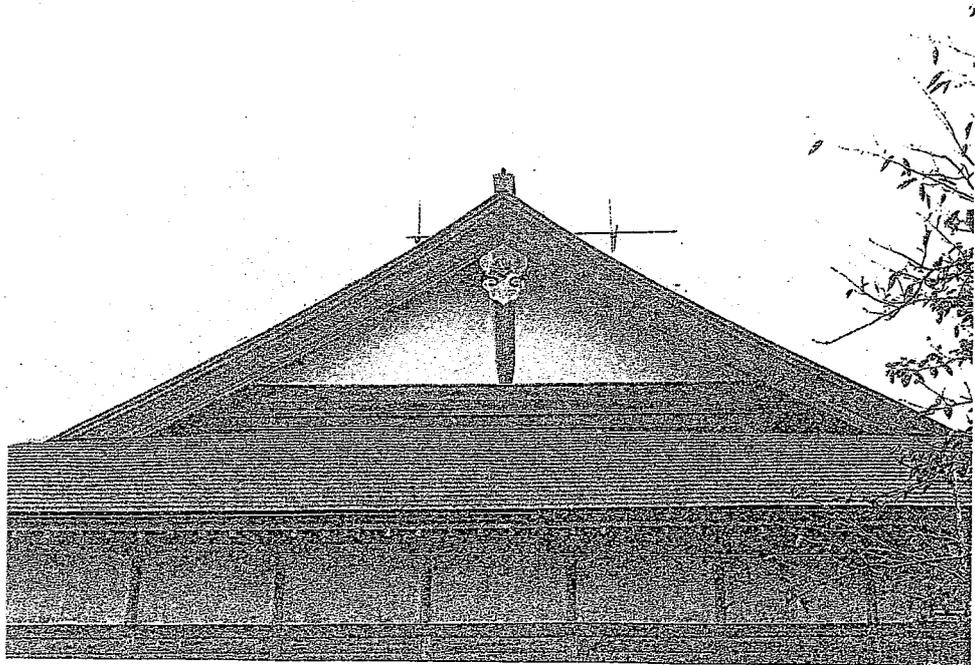
6 南側面屋根及び破風板  
屋根は平成8年度の補修されているため良好であるが、大棟鬼板は失われ、破風板の風蝕が目立つ。

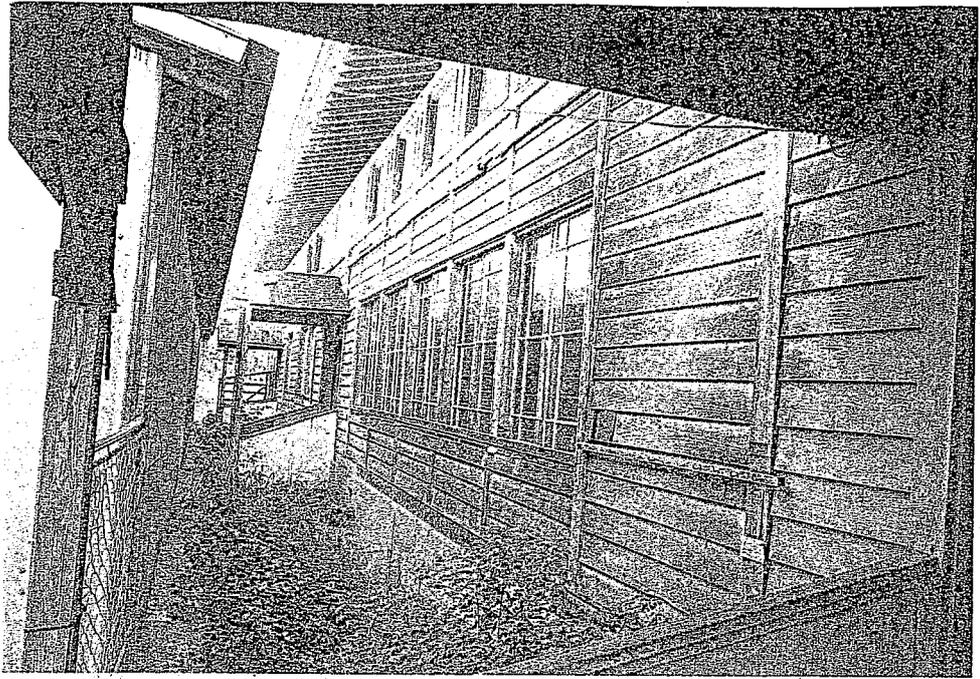
7 背面見通し（東面）

外壁に張られた下見板は、表面の塗装は剥落し、一部に補修された跡がある。

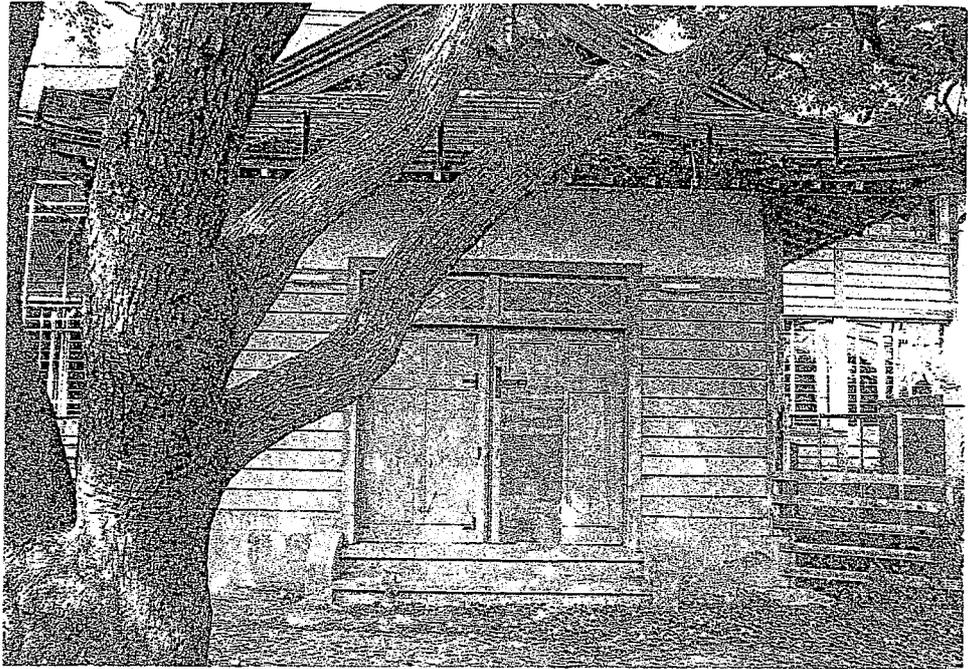
9 玄関正面（東面）

軒先にはスレート板落下防止用ネットが設置されている。

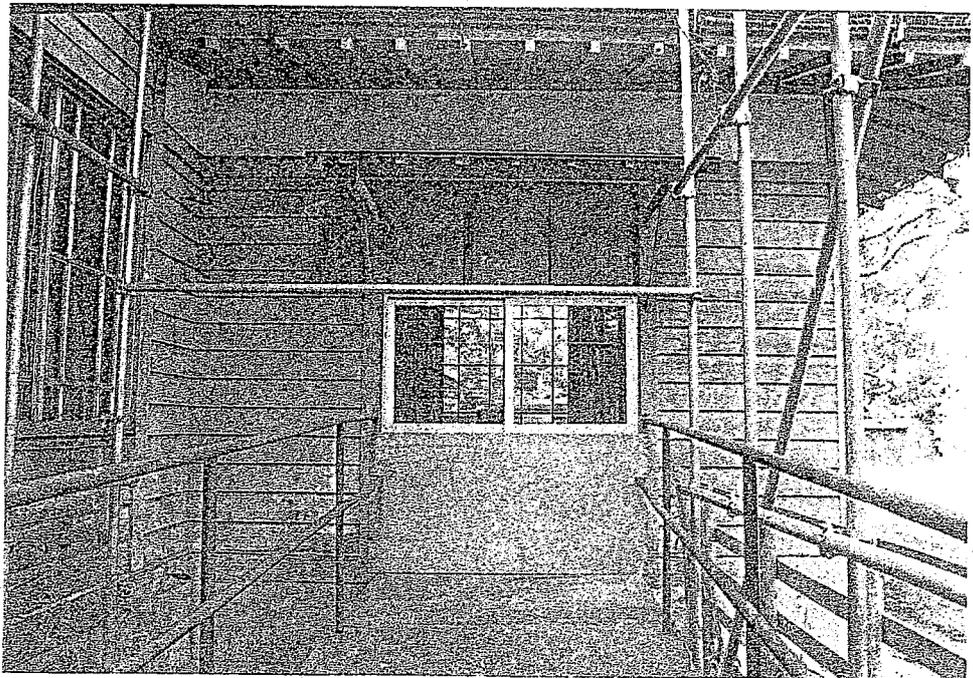
10 玄関南面出入口詳細

出入口建具はアルミサッシに取り替えられている。スロープは後設されたものであるが、手摺の変形及び錆が目立つ。

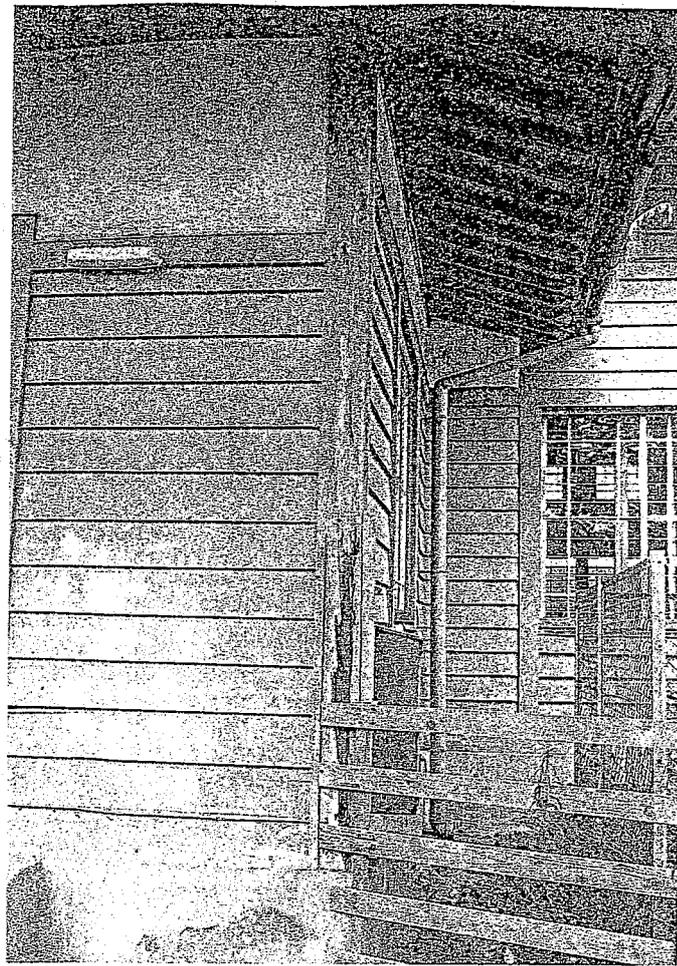
1 1 玄関北西隅柱破損状況  
柱は雨漏りによる腐朽及び蟻害により空洞化している。

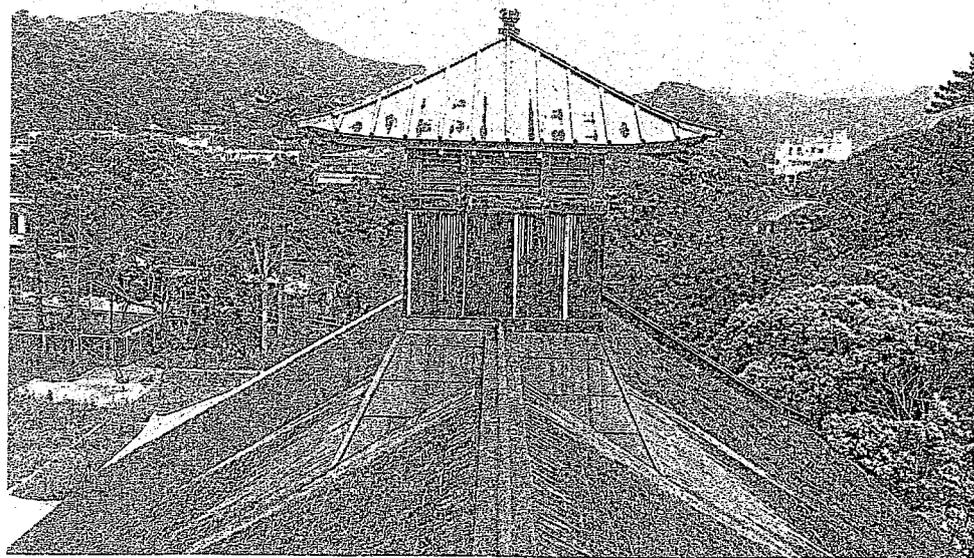
1 2 塔屋南面及び大棟の納まり  
全体に鉄板部分は錆化している。

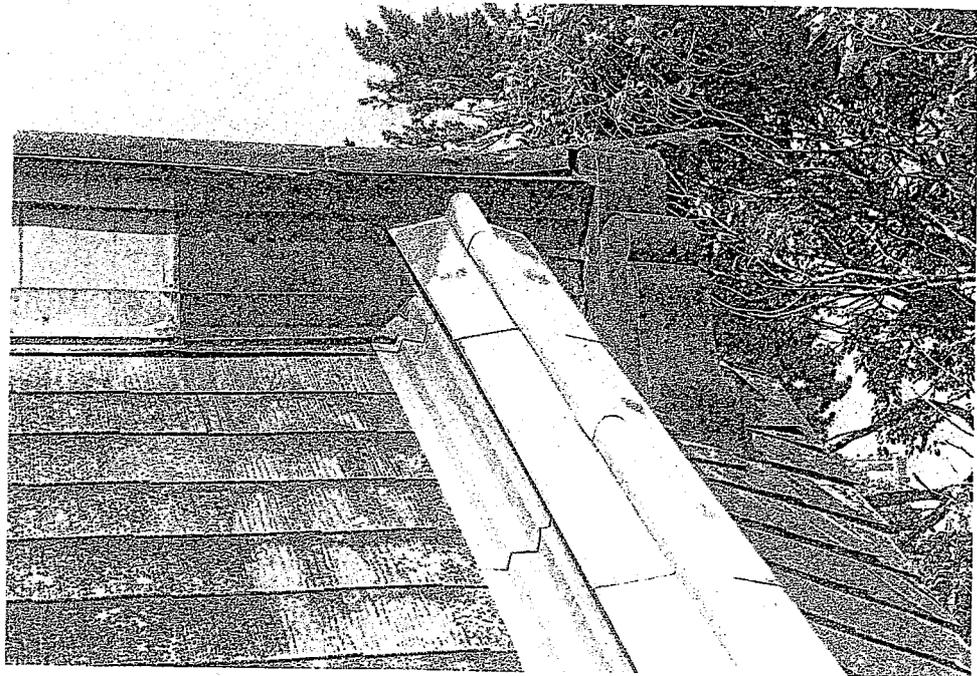
1 4 玄関大棟・降り棟の納まり

大棟・降棟とも近年補修された部分は良好であるが、在来部分は錆化して、その形状を失いつつある。

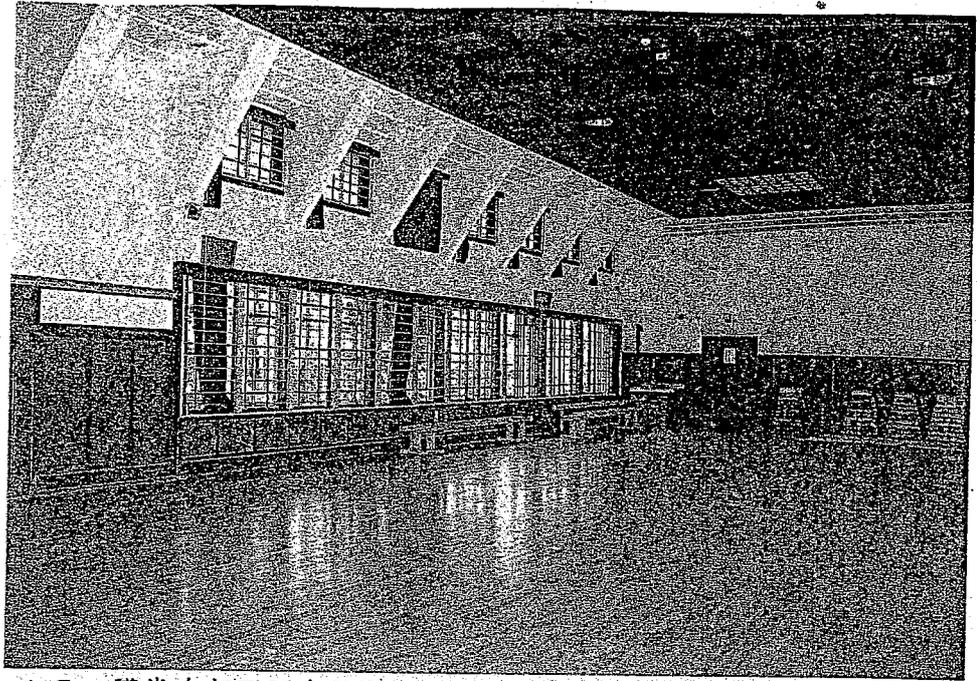
17 講堂内部正面窓見通し  
窓は引違いガラス戸であるが、窓養生のため鉄棧戸がはめ込まれている。

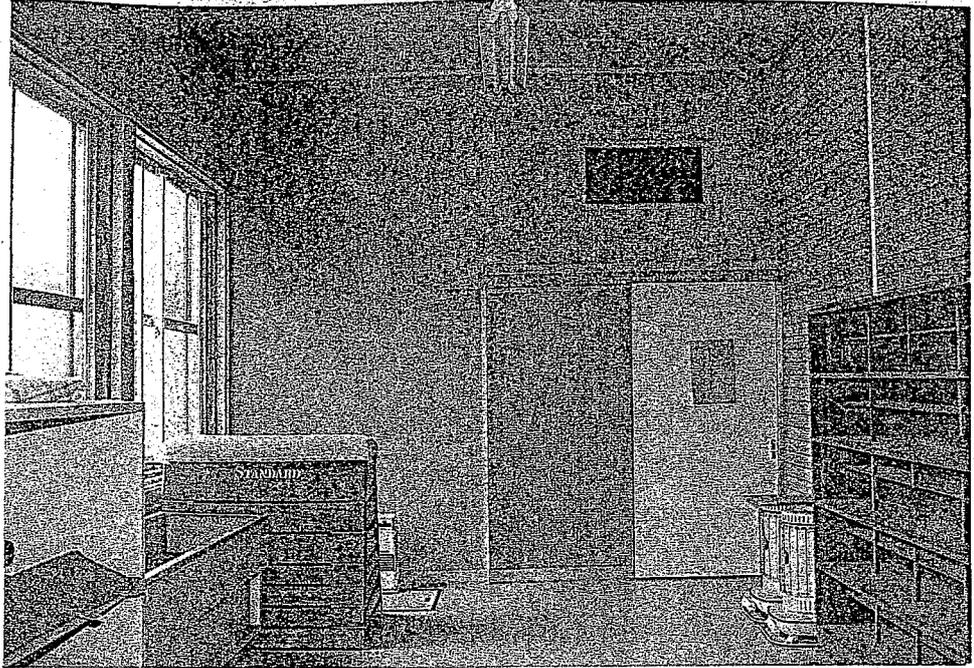
19 準備室内部

内部の便所を含む造作は全て後世の改造である。

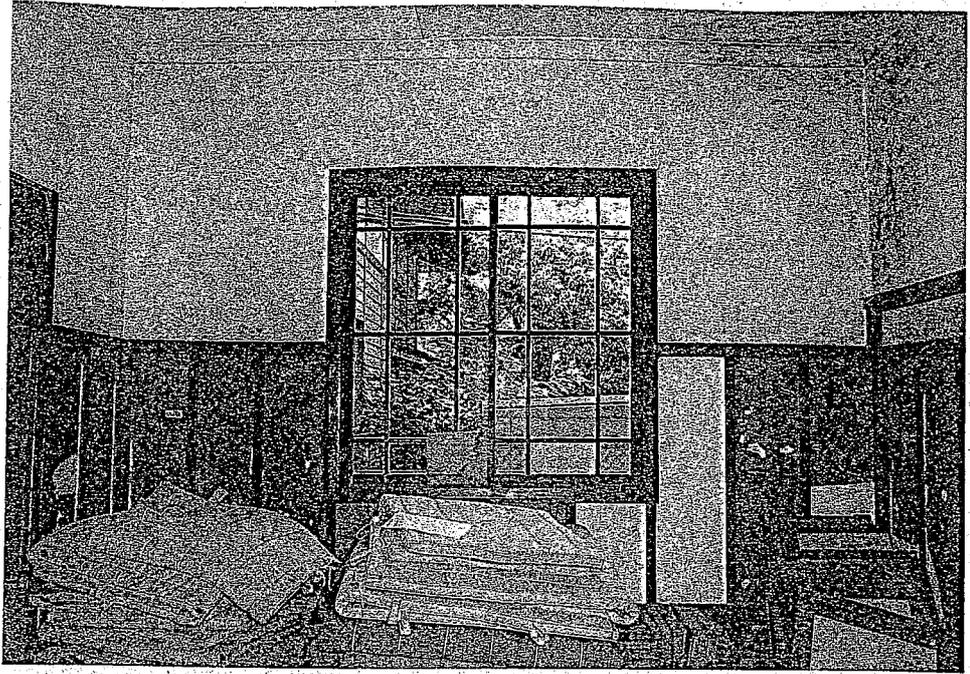
2 1 玄関内部の状態（北面窓詳細）

漆喰壁には穴があき、鼠漆喰は白漆喰に塗り直されているほか、天井隅には雨漏りによるシミが見られる。

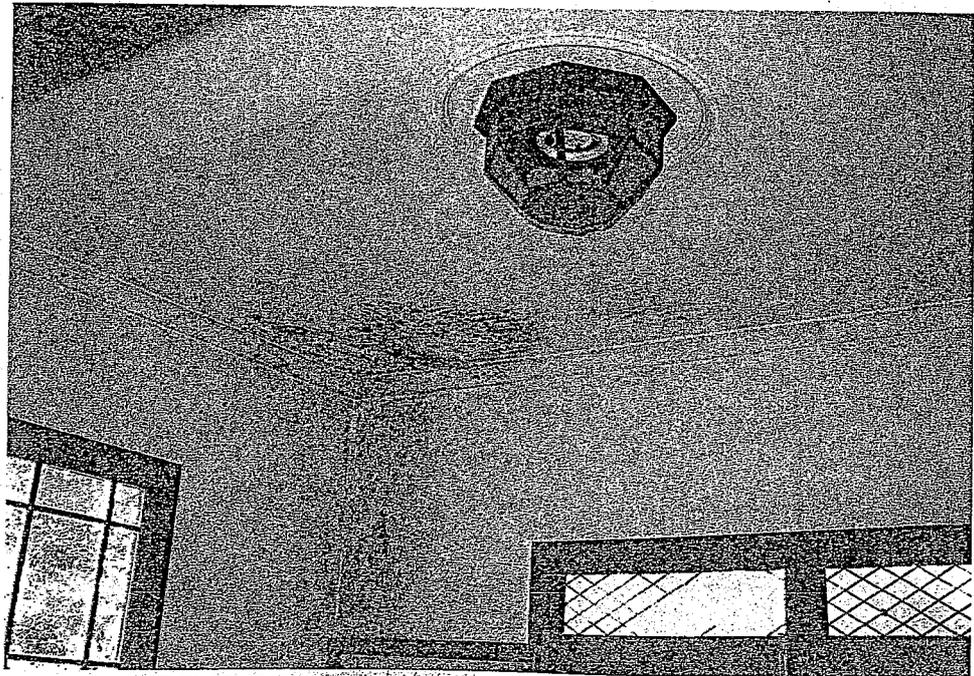
2 2 玄関照明器具及び天井の状態

照明器具は建設当初のものとみられる。天井は漆喰塗となるが、隅部分には雨漏りによるシミが目立つ。

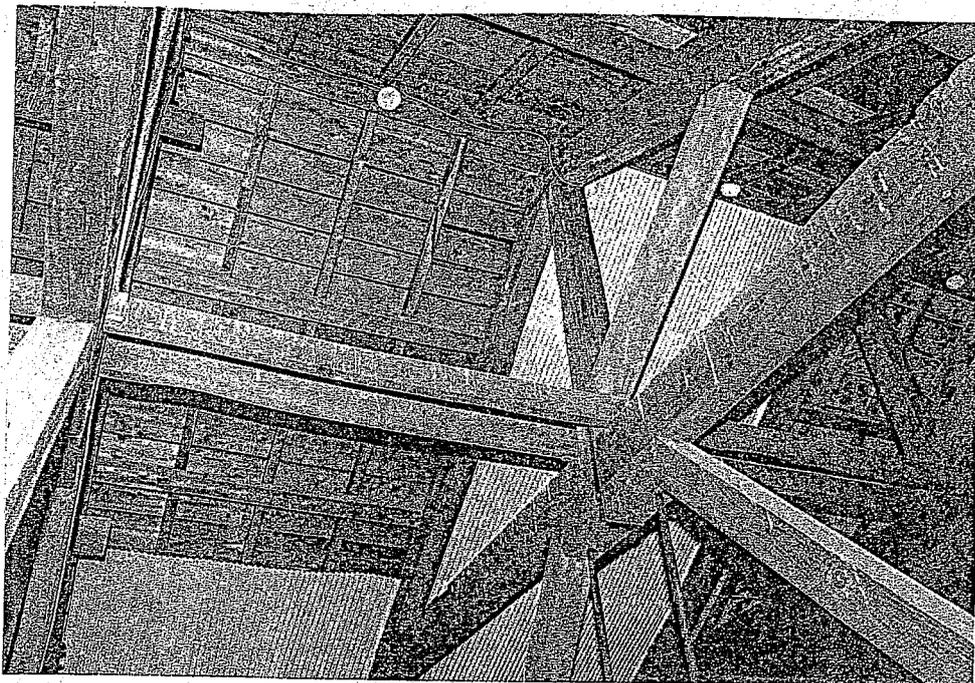
27 小屋野地の状態

野地板には雨漏りにより、塩ビ波板で補修されている。
