# 佐助川における河川の維持管理作業等の報告

鎌倉自主探鳥会グループ

## 佐助川における河川の状態と動植物のチェック

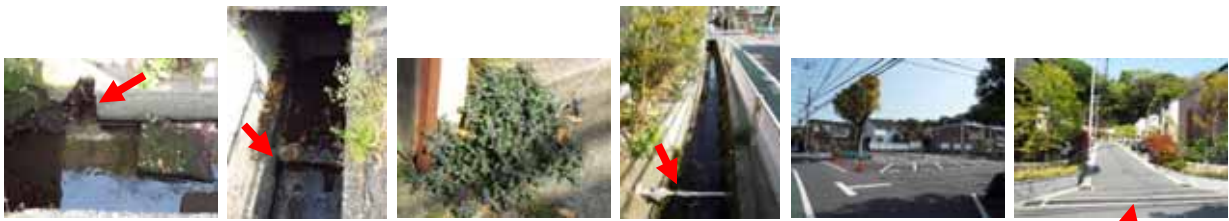
▲右岸の洗掘箇所 ▲泡は見られず ▲キランソウ大株 ▲配管の被覆が破損したまま ▲駐車場 ▲宅地造成地の横断側溝

- ・右岸にキランソウの大きな株が見られた（写真上／中央左）。
- ・配管の被覆が、かなり破損しているが、放置されたままになっている（写真上／中央右）。
- ・入江宅が解体され、宅地造成後、新築ラッシュとなり、法面の表土が裸出している部分も多く、豪雨時に、雨水に依る河川への大量流入が危惧される。

同所下流で以前実施した水質調査では、pHが、かなり高めであった。

新たな発生源として、宅地造成中の入江宅跡からのアルカリ排水流入が、主原因と思われる。

大規模な宅地造成では、佐助川のような流量の少ない支流では、魚類や水生生物への影響が危惧される。

アルカリ排水を中和してから放流する等の配慮・建築指導が望まれる。

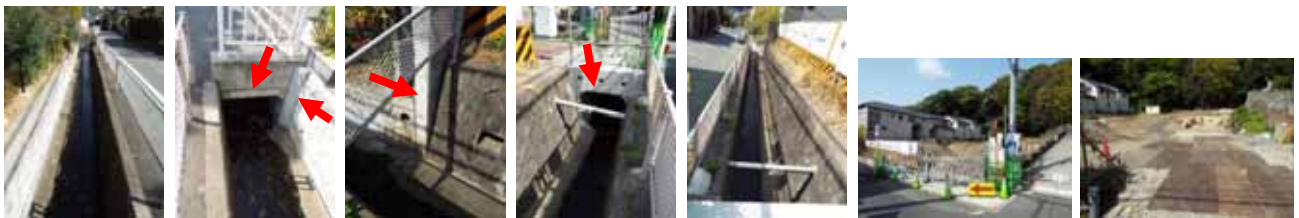
▲増水時に流れを阻害し床下浸水のリスク▲

- ・造成地の進入路整備で、佐助川に小さな橋が架けられたが、自動車の通行に耐えられる強度を想定して整備するため、川の断面が縮小する形になっており、豪雨時に、これらが水流の障害となり、周辺の道路が冠水したり、床下浸水が発生するリスクが高くなっている（写真上／中左～中央）。

- ・中規模開発の計画予定地では、埋蔵文化財の調査が終了し、宅地造成が始まった様です（写真上／中右・右端）。

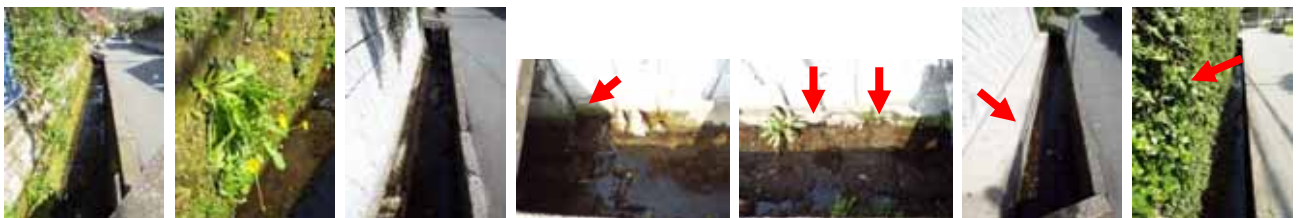
▲川底の洗掘進行箇所▲

- ・くずきり・みのわ前は、定常的で良好だが、右岸の底部で、若干の洗掘が進行している。
- ・「くずきり・みのわ」の上流・右岸で、徐々に洗掘が進行している（写真上／中央・中央右）。
- ・「くずきり・みのわ」上流2軒目の民家の護岸が崩落し、護岸が修復された箇所は定常的でした（写真上／中右）。

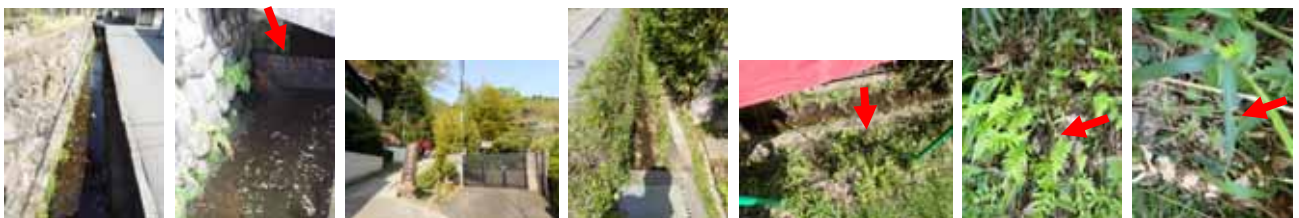
▲佐助稲荷への分岐下流 ▲落ち口 ▲佐助稲荷入口

- ・元・法務局前～「みのわ」前～佐助稲荷への分岐手前は、概ね定常的で、ゴミは見られなかった（写真上／左端ほか）。
- ・佐助稲荷へ向かう途中、更地になっていた住宅は、すでに完成。
- ・近年、基礎工事・塗装等で発生する排水や洗浄水を、側溝へ平気で流す（市外の？）業者が目立つ。

・佐助稲荷入口の排水口近くの細い水路は、草が刈られていました（前頁写真／中央）。

・護岸の刈り払い跡に、イヌショウマの群落が見られた（前頁写真／中央右）。

外来種のトキワツユクサの侵入が見られているので、除草時に分布が拡大しない様に留意して、除草する必要があります。

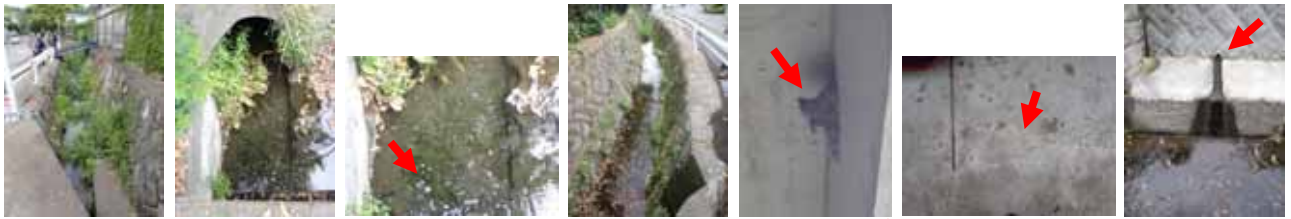
▲佐助自治会館前 ▲税務署裏の落ち口 ▲泡が目立つ ▲下流側 ▲壊されたツバメの巣 ▲糞も見られず ▲最下流の水抜き管

- ・税務署裏の落ち口部分は、泡が目立った（写真上／中央左）。
- ・税務署裏の落ち口には、落葉が堆積しており、ヨシノボリやモクズガニ等が散見された。

- ・全体に定常的で、ゴミも少ない。
- ・税務署裏の民家のガレージ入口に、今年も営巣していたツバメの巣が壊されていた（写真上／中央右）。

営巣中の巣に触れること自体、鳥獣保護法違反であり、鎌倉市内は全域が鳥獣保護区になっていることを周知する必要がある。

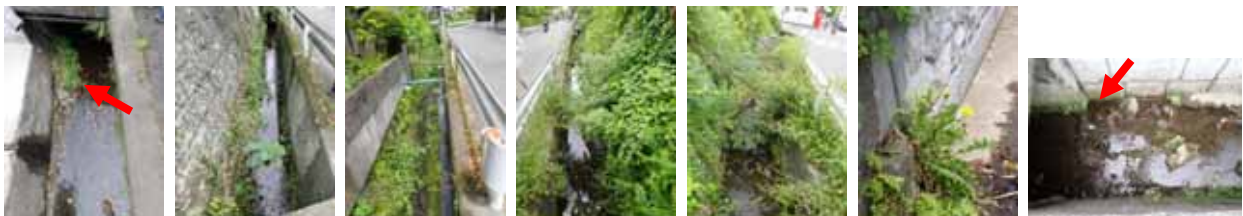
- ・定点の水抜き管の絞り水の流量は、定常的でしたが、擁壁の水抜き管からの流量には、相変わらず偏りが見られ、最下段の水抜き管は、あまり機能しなくなっている様で、泥水が流出して堆積している水抜き管も見られた。
- ・最上流側の水抜き管から流出したモルタルに、大きな変化なし（写真下／左端）。
- ・右岸底部で洗掘が進行している箇所があり、手前に小さな甔穴も形成されている。

▲流出したモルタル ▲エコアップ箇所 ▲上流側から ▲元・うな豊の前 ▲セイヨウタンポポ ▲右岸の洗掘進行箇所

- ・重量ブロックを設置してあるエコアップ箇所は、定常的で安定しており、ゴミも少なかった（写真上／中央左・中央）。
- ・経年劣化でブロックが剥離した箇所を、昨年7月に緊急復旧したが、特に問題は見られなかった。
- ・「元・うな豊」の前も、ゴミは少なかった（写真上／中央右）。

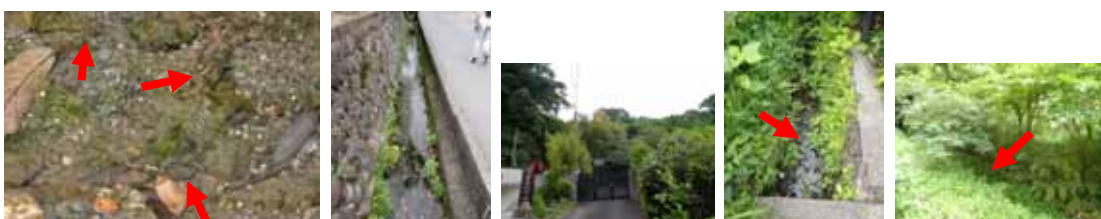
▲ヨシノボリφ2φ1 ▲分岐手前の下流 ▲佐助稲荷入口 ▲排水口の上流 ▲水路

同所には、モクズガニとヨシノボリが定着しており、産卵期を迎えるので、ヨシノボリ♂2♀1が見られた（前頁写真・左端）。

・元・法務局前～「みのわ」前～佐助稲荷への分岐手前は、概ね定常的で、ゴミは見られなかった（前頁写真／中左ほか）。

・佐助稲荷入口の排水口近くの細い水路は、草が刈られていました（前頁写真／中右）。

・佐助稲荷の水路は、草が茂り始めており、概ね定常的の様でした（前頁写真／右端）。

外来種のトキワツユクサの侵入が見られているので、除草時に分布が拡大しない様に留意して、除草する必要があります。

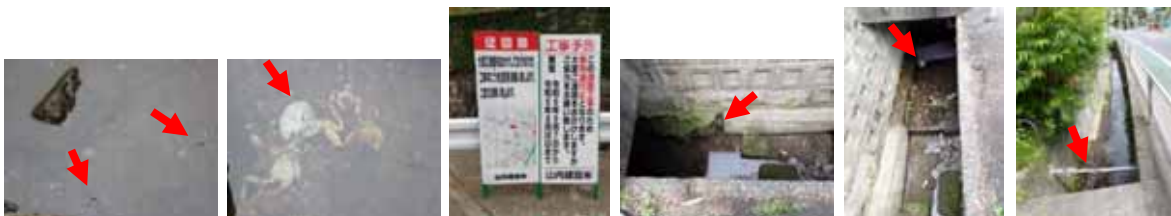
▲シマアメンボ群れ ▲モクズガニの死骸 ▲道路工事の予告 ▲右岸の洗掘箇所 ▲泡は少ない ▲配管の被覆が破損したまま

・水質調査地点では、シマアメンボが群れていた（写真上／左端）。

・近くにモクズガニの死骸があり、採餌の特徴から、サギ類などの野鳥に捕食されたと思われました。

- ・元・法務局前の護岸洗掘の状況（前頁写真／中央右）は、概ね定常的で大きな変化は見られなかった。
- 上流側の段差部分の泡は、少なめだった（前頁写真／中右）。
- ・配管の被覆が、かなり破損しているが、放置されたままになっている（前頁写真／右端）。
  - ・入江宅が解体され、宅地造成後、新築ラッシュとなり（写真上／中左）、法面の表土が裸出している部分も多く、豪雨時に、雨水に依る河川への大量流入が危惧される。
  - ・向い側のアパートが解体され、コイン・パーキングになっている（写真上／中央右）。
  - ・中規模開発の計画予定地は、宅地造成中（写真上／中右・右端）。

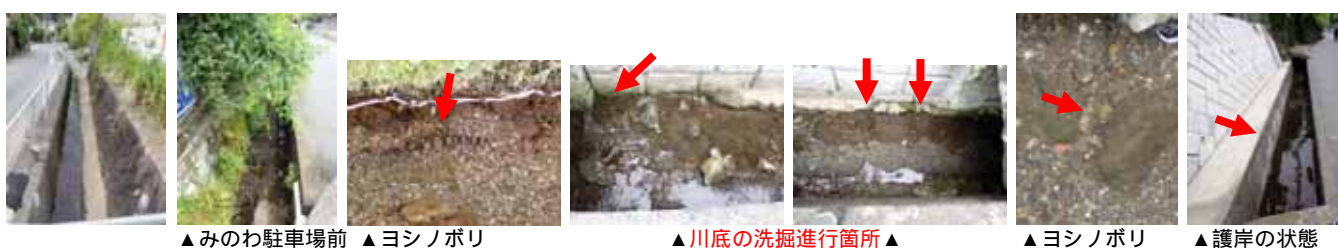
- ・くずきり・みのわ前は、定常的で良好だが、右岸の底部で、若干の洗掘が進行している。
- ヨシノボリが見られた（写真上／中央左）。
- ・「くずきり・みのわ」の上流・右岸で、徐々に洗掘が進行している（写真上／中央・中央右）。
- ヨシノボリ（写真上／中右）とモクズガニが見られた。
- ・「くずきり・みのわ」上流2軒目の民家の護岸が崩落し、護岸が修復された箇所は定常的でした（写真上／右端）。

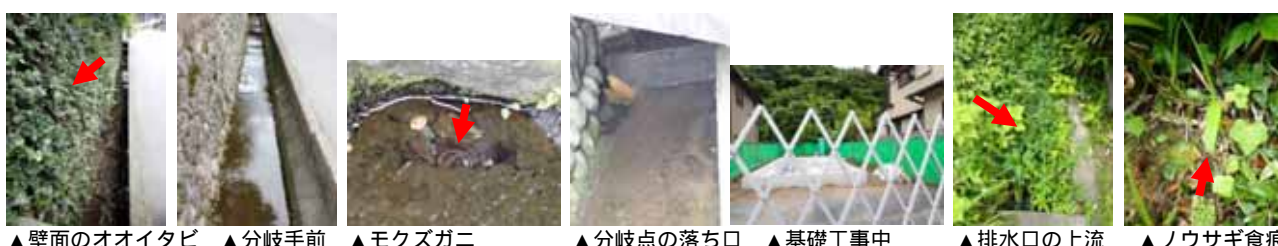
▲壁面のオオイタビ ▲分岐手前 ▲モクズガニ ▲分岐点の落ち口 ▲基礎工事中 ▲排水口の上流 ▲ノウサギ食痕

- ・元・法務局前～「みのわ」前～佐助稲荷への分岐手前は、概ね定常的で、ゴミは見られなかった（前頁写真／中左ほか）。
- ・佐助稲荷入口の排水口近くの細い水路は、定常的でした（前頁写真／中右）。

- ・参道の左手の土手上に、ノウサギの食痕と獣道が散見された（前頁写真／右端、写真下／左端）。

外来種のトキワツユクサの侵入が見られているので、除草時に分布が拡大しない様に留意して、作業する必要がある。

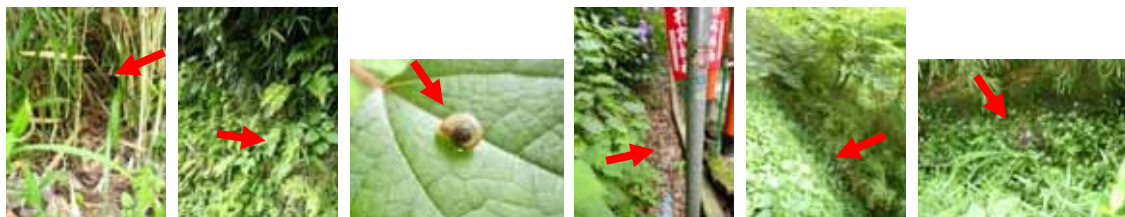
▲ ノウサギの獣道 ▲ タヌキの獣道 ▲ ヒダリマキマイマイ稚貝 ▲ 雨水用の側溝 ▲ 佐助稲荷の水路 ▲ 水路にトキワツユクサが繁茂

- ・参道の左手の法面に、タヌキ道が健在でした（写真上／中左）。

- ・ヒダリマキマイマイの稚貝が見られた（写真上／中央左）。

- ・佐助稲荷の水路周辺は、草が茂り始めており、外来種のトキワツユクサの繁茂が目立った（写真上／中右・右端）。
