III. 基本設計

1. 基本設計における現地調査

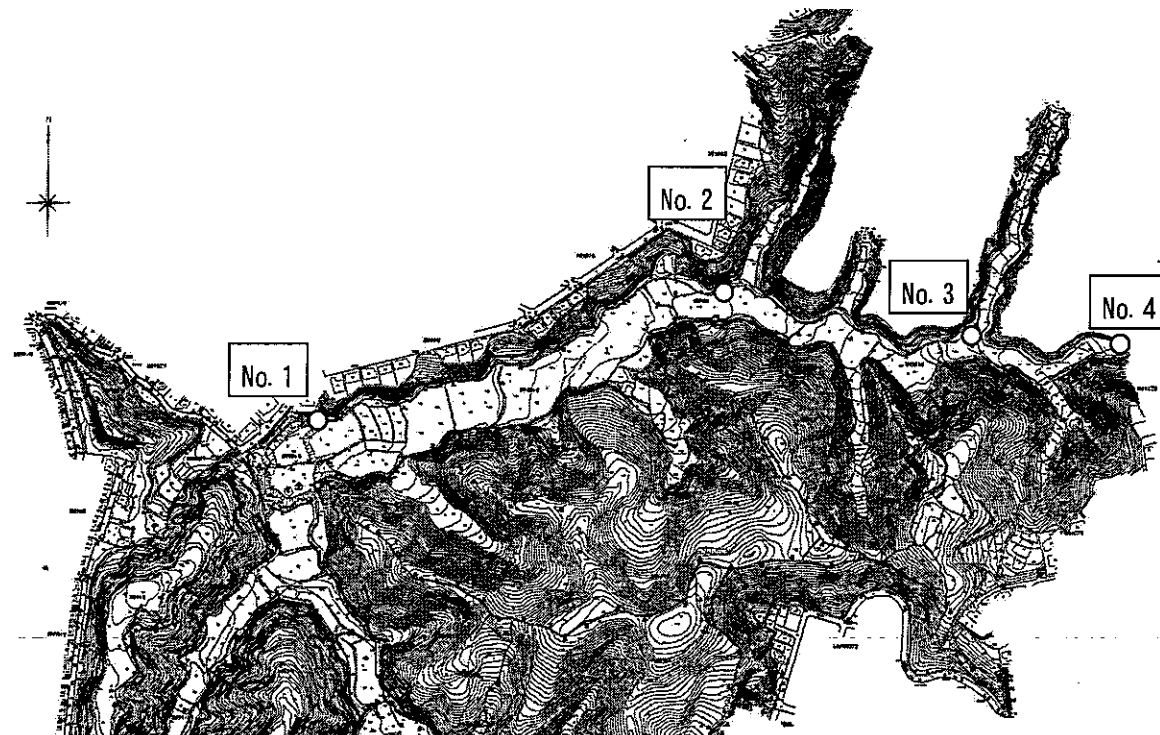
図. III-1-1 水質調査地点

調査地点は、生活雑排水の流入が想定される水路を対象に、任意に計4地点を設定した。4地点の内訳は、①下流の地点(No.1)、②中流の地点(No.2)、③上流の地点(No.3)、④生活雑排水の流入地点(No.4)である。各地点の位置は、以下の通りである。

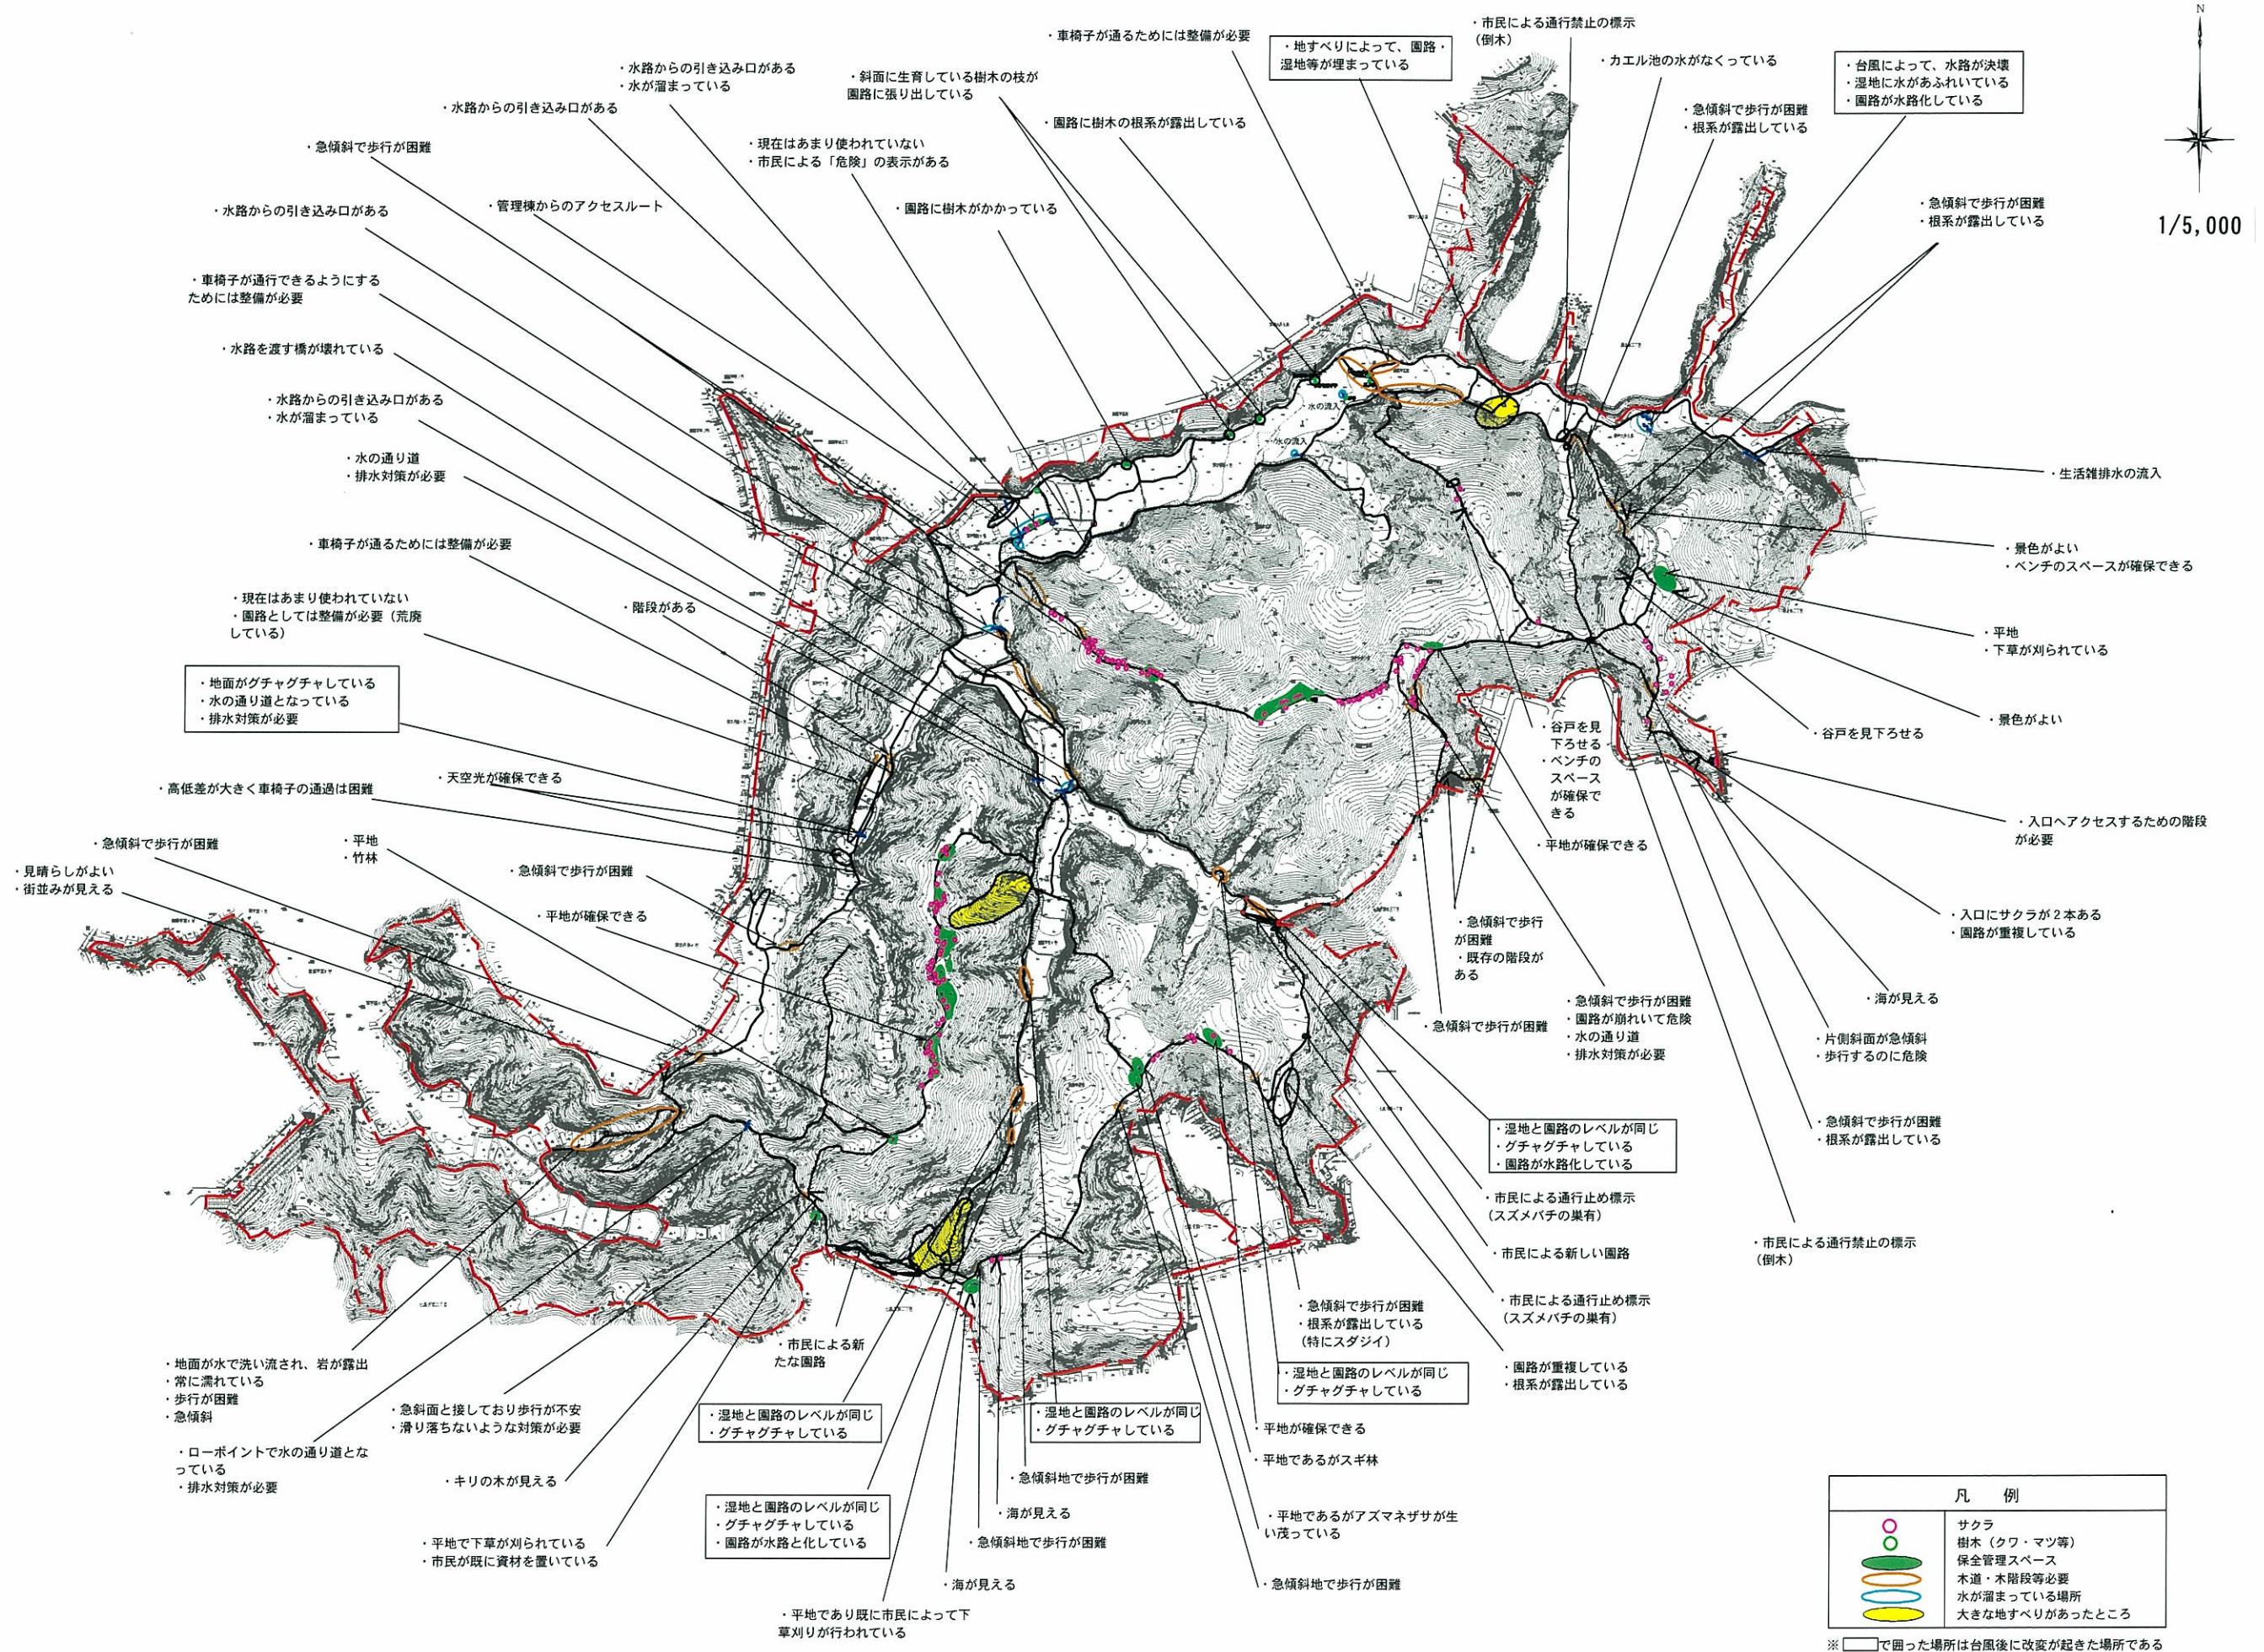
図. III-1-2 台風 22 号後の計画地の現況

平成16年10月9日の「台風22号」により、計画地の地形が大きく変更されたため、地形の変更・被害状況等を把握し、再度施設計画等へ反映させるための条件を整理した。調査の目的、概要等は以下のとおりである。

調査の結果及びまとめを、次頁の現況図に示した。

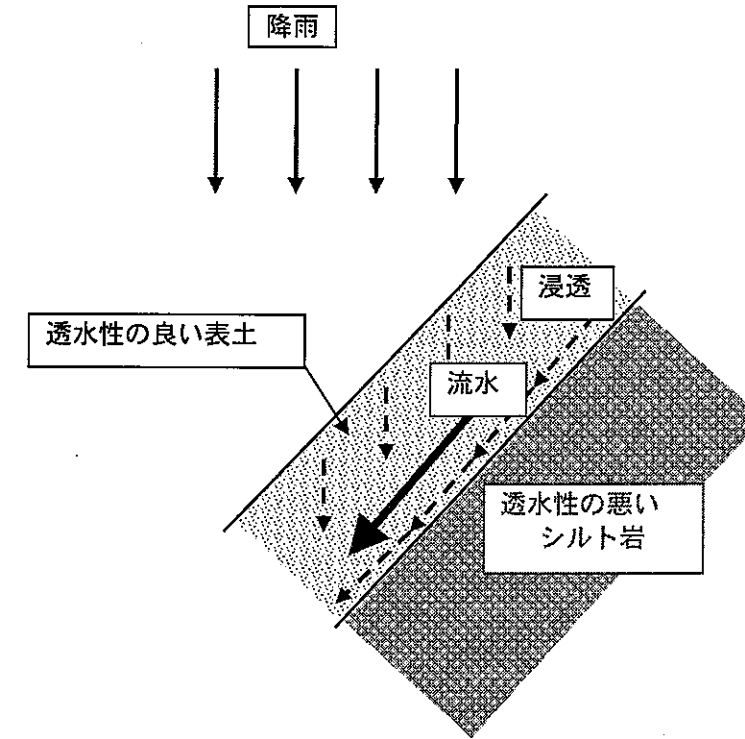
図. III-1-3 崩壊の素因と誘因の模式図

- ・シルト岩の上部に薄く堆積していた表土が、それらの境界面に沿って崩落したものがほとんどである。
- ・崩壊深は $D=0.5\sim 1\text{m}$ 程度である。
- ・崩壊後の斜面勾配は、 $40^\circ\sim 50^\circ$ が主体である。
- ・いわゆる表層崩壊である。
- ・一部で比較的大規模な崩壊があり、崩落した土砂が倒木とともに溪床に堆積し、今後の豪雨時に土石流が発生する可能性がある（2 溪流）。
- ・今後も今回発生したような表層崩壊が、豪雨時に発生する可能性が高い。
- ・崩壊の危険性が高いのは、概ね 1:1.0 (45°) より急勾配斜面で、不安定な表土が分布している箇所である。

- ・降雨時は立ち入りを禁止する。
- ・表土の安定化は、樹木（根による安定化）と下草（不透水性化）の育成が効果的である。
- ・大きな老木は危険木となる可能性があるため、急斜面部にあるものは注意が必要である。
- ・緩衝林の設置等による土石流対策の実施が考えられる。
