# 確保緑地の適正整備事業 報告書

(実施：平成 21～30 年度)

鎌倉市都市景観部みどり課

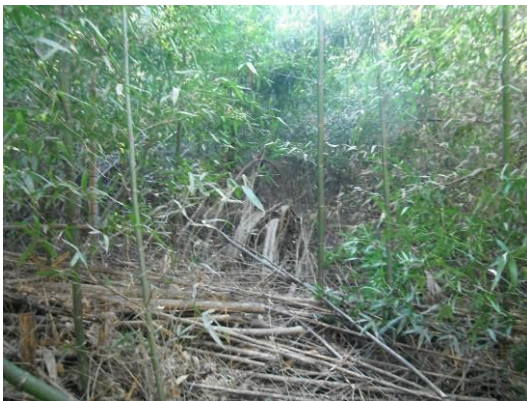
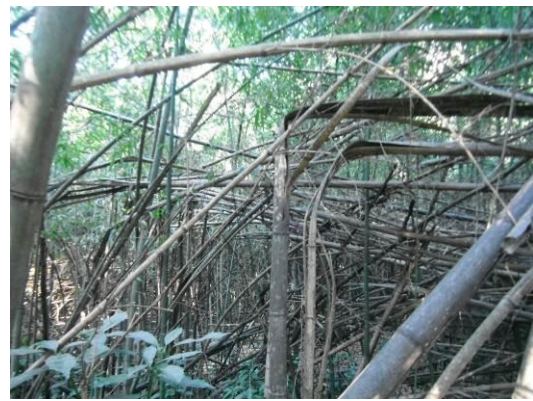
【実施前】※撮影時期：平成 26 年 12 月

雪の影響で被害を受けた竹は、高さ 1.5 から 2.0m 程のところで折れ重なっており、見た目が悪いだけでなく、竹林内部の日照にも影響を与えています。降雪後に生長したと見られる新しいタケも一部で確認出来ましたが、竹林の縁辺部にアオキなどが生育するのみで、内部は荒廃した状態でした。

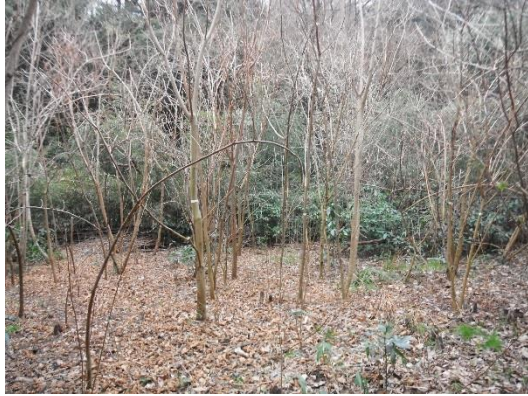
【広葉樹への遷移後】※撮影時期：平成31年2月

同一箇所のタケの伐採を2～3年継続したところ、タラノキ、アカメガシワ、ハコネウツギ、ニワトコが出現し、高さ3m程度に生長しました。  
生長した稚樹（ニワトコ、タラノキ）の枝が重なりつつあり、稚樹を選別する時期が近づいています。  
ウグイスが繁殖テリトリーをもつようになりました。

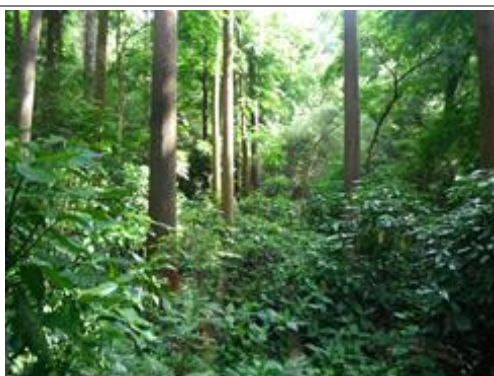
【実施前】※撮影時期：平成 27 年 8 月

緑地内の巡視や管理作業の妨げとなるくらいに繁茂した下草やタケを確認しました。

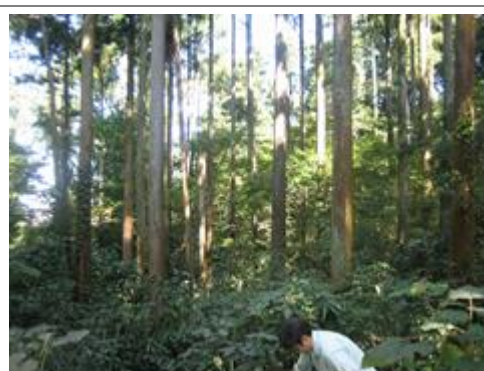
【実施後】※撮影時期：平成 27 年 9 月

タケの伐採やササの刈払いを実施したことにより、林床まで日差しが届き、新たな植生の生育を促す環境が整備されました。

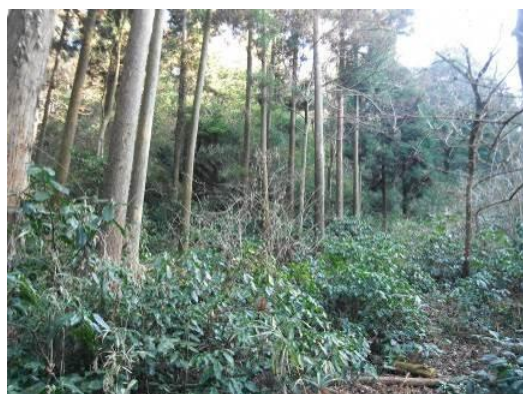
【実施前】※撮影時期：平成 31 年 1 月

タケの侵入はなくなり、ササが繁茂するようになりました。平成 29 年度にササを刈ると、灌木（アオキ）が繁茂するようになりました。  
ササの繁茂を抑制するため、アオキを刈り残して利用し、下草が安定してからアオキを除伐するという工夫をしました。
