第1章 建築物の保存に係る基本的な設計

2. 耐震補強に係る基本的な設計

3. 装飾等の補修計画の作成

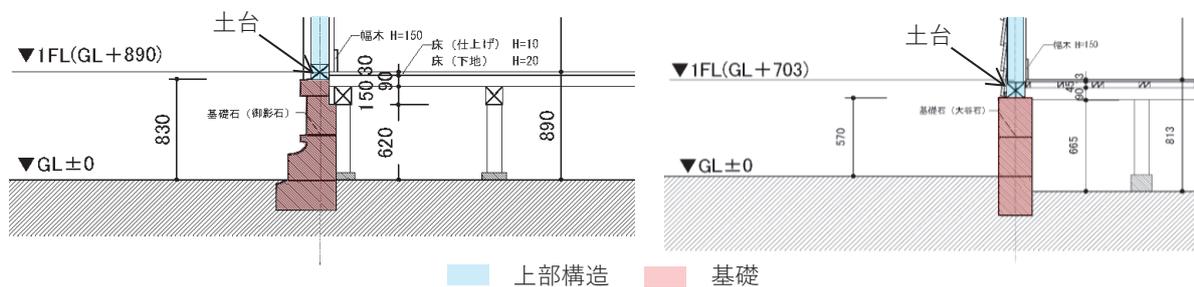
既存建物の基礎のおさまり (左: 洋館(本館)、右: それ以外の建物)

本建物は、洋館(本館)とそれ以外の建物(洋館(附属棟)、蔵これに付随する洋館(廊下))で構成されており、上部構造である土台の天端レベルと1階床レベルの関係性は①洋館(本館)と②それ以外の建物で異なる。

上部構造と基礎の接続においては、①洋館(本館)は、上部構造である土台の天端レベルが1階床レベルよりも高く、②それ以外の建物は土台の天端レベルが1階床レベルよりも低い。そのため、これら二つの視点から補強方法を検討した。

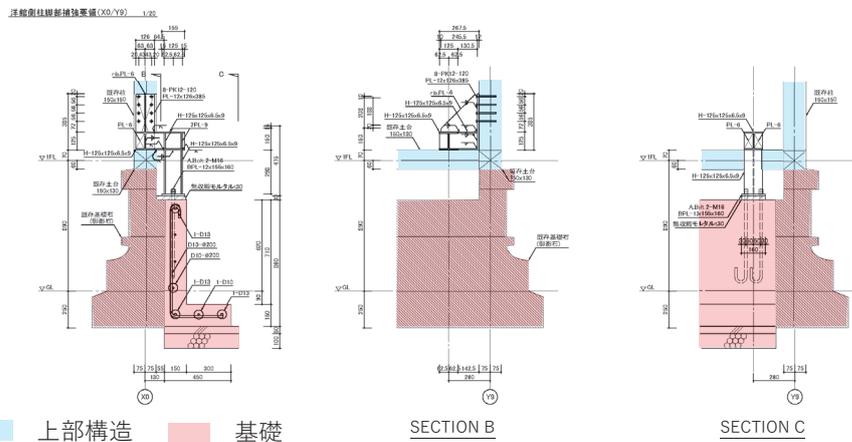
洋館（本館）柱脚部補強要領（X0/Y9）

- ・本館（洋館）の柱脚（X0/Y9を除く）は、内壁や床の意匠材を用い、鉄骨部の見えがかりを隠す工夫が望まれる。既存の幅木よりも大きくなることも想定されるが、詳細は現場での調整が求められる。
- ・本館（洋館）のX0/Y9の柱脚は、1階床レベルよりも上に表出するものの、階段下に位置することから、内装への影響は生じない。

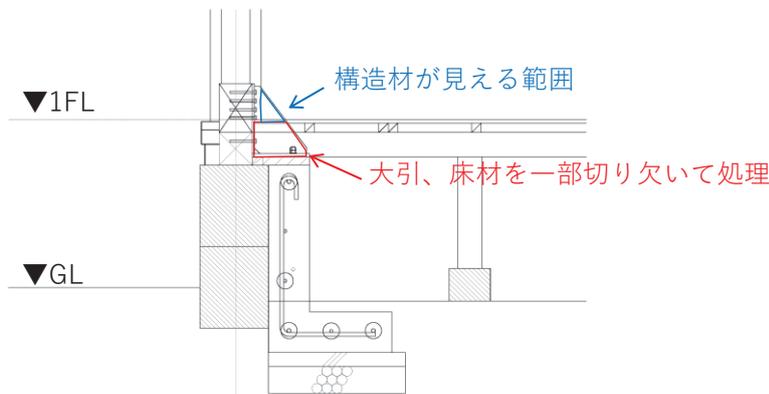
それ以外の建物 柱脚部補強に伴う意匠への影響

・蔵側の柱脚は、一部構造材（スチフナー）が見える範囲が表出する（床レベルから高さ13cm、幅10cm程度の出が生じる）。次のような対応が考えられる。

- ① 建物への影響も考慮し、補強した構造材の出はそのままとする（意匠面や利用面からの対応は民間事業者の対応とする）
- ② 床と壁の境界部を鋼材が隠れるよう意匠上処理する
- ③ 1階床レベルを鉄骨材が隠れるまで高さを上げる（但し、1階床レベルが現在よりも13cmほど上がり、接続する既存建物との構造材や屋根面の取り合いは課題）

※上記について、総合的に判断して①が望ましい

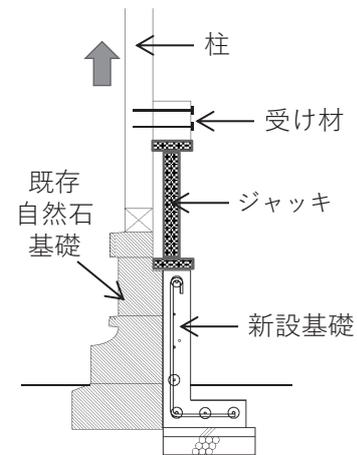
ジャッキアップのイメージ

旧諸戸邸は、目視及び深針調査に基づき、土台の一部が普及していることが確認されている。また、外壁の意匠材の剥離や意匠材の傷み具合から、現在確認ができていない土台や柱等の構造材が腐朽している可能性は高いと考えられる。

上記を踏まえ、土台の腐朽箇所の新設材への差し替えにあたっては、腐朽箇所周辺に絞った部分的なジャッキアップによる差し替えが望まれる。ジャッキアップは、既存自然石基礎の内側に新設する基礎の立ち上がりと柱に備え付けた施工用の受け材の間にジャッキを設け、影響を最小限に抑えた工法などの採用が考えられる。

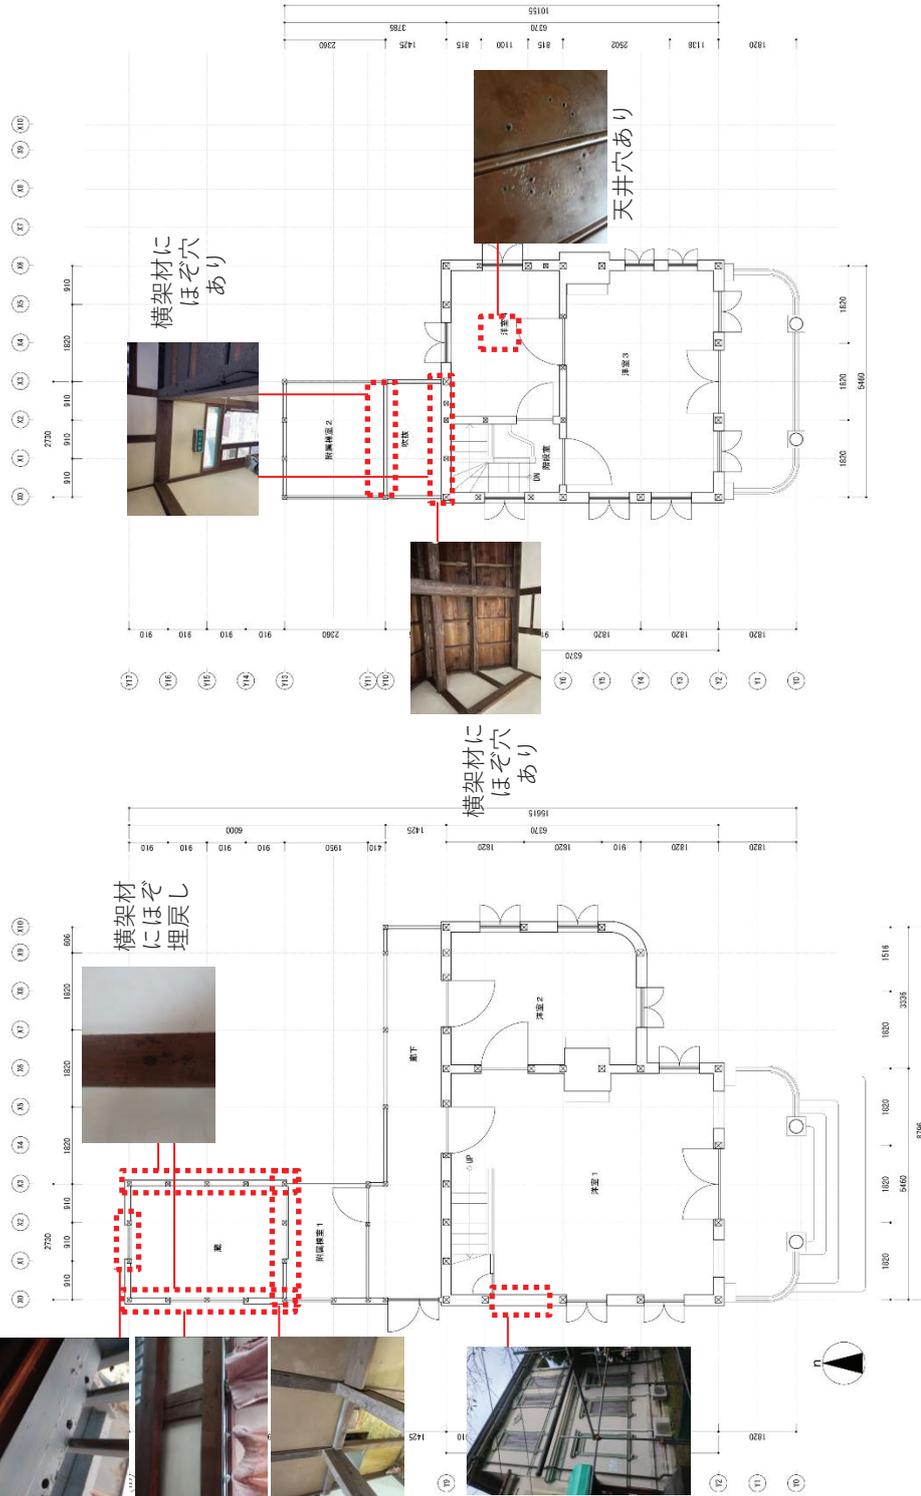
既存1階平面図

柱に
金属格子
の跡と
みられる
穴あり

横架材
にはほぞ
埋戻し
あり

柱に
ほぞ穴
あり

外壁に
装飾
あり

横架材
にはほぞ
埋戻し

横架材に
ほぞ穴
あり

天井穴あり
