(4) 急傾斜地の地形改変の現況調査の概要

平成 16 年 10 月 9 日の「台風 22 号」による、計画地の急傾斜地の崩壊箇所、地すべり箇所を調査し、今後地すべり等を引き起こす可能性のある箇所を把握し、施設計画設計のための条件を整理した。調査の目的、概要等は以下のとおりである。

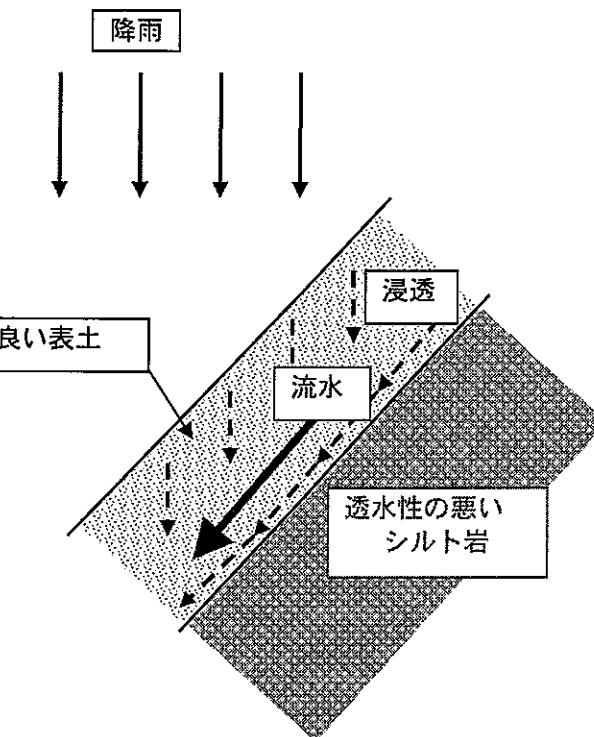
図. III-1-3 崩壊の素因と誘因の模式図

- 「台風 22 号」によって、地形の改変等が発生した箇所の特徴としては、以下のとおりである。
- ・シルト岩の上部に薄く堆積していた表土が、それらの境界面に沿って崩落したものがほとんどである。
 - ・崩壊深は $D=0.5\sim1m$ 程度である。
 - ・崩壊後の斜面勾配は、 $40^\circ \sim 50^\circ$ が主体である。
 - ・いわゆる表層崩壊である。
 - ・一部で比較的大規模な崩壊があり、崩落した土砂が倒木とともに渓床に堆積し、今後の豪雨時に土石流が発生する可能性がある（2 渓流）。
 - ・今後も今回発生したような表層崩壊が、豪雨時に発生する可能性が高い。
 - ・崩壊の危険性が高いのは、概ね 1:1.0 (45°) より急勾配斜面で、不安定な表土が分布している箇所である。

以上のことから、今後地すべり等の被害が発生する可能性のある箇所については、以下の条件に基づき設計する必要がある。

- ・降雨時は立ち入りを禁止する。
- ・表土の安定化は、樹木（根による安定化）と下草（不透水性化）の育成が効果的である。
- ・大きな老木は危険木となる可能性があるので、急斜面部にあるものは注意が必要である。
- ・緩衝林の設置等による土石流対策の実施が考えられる。

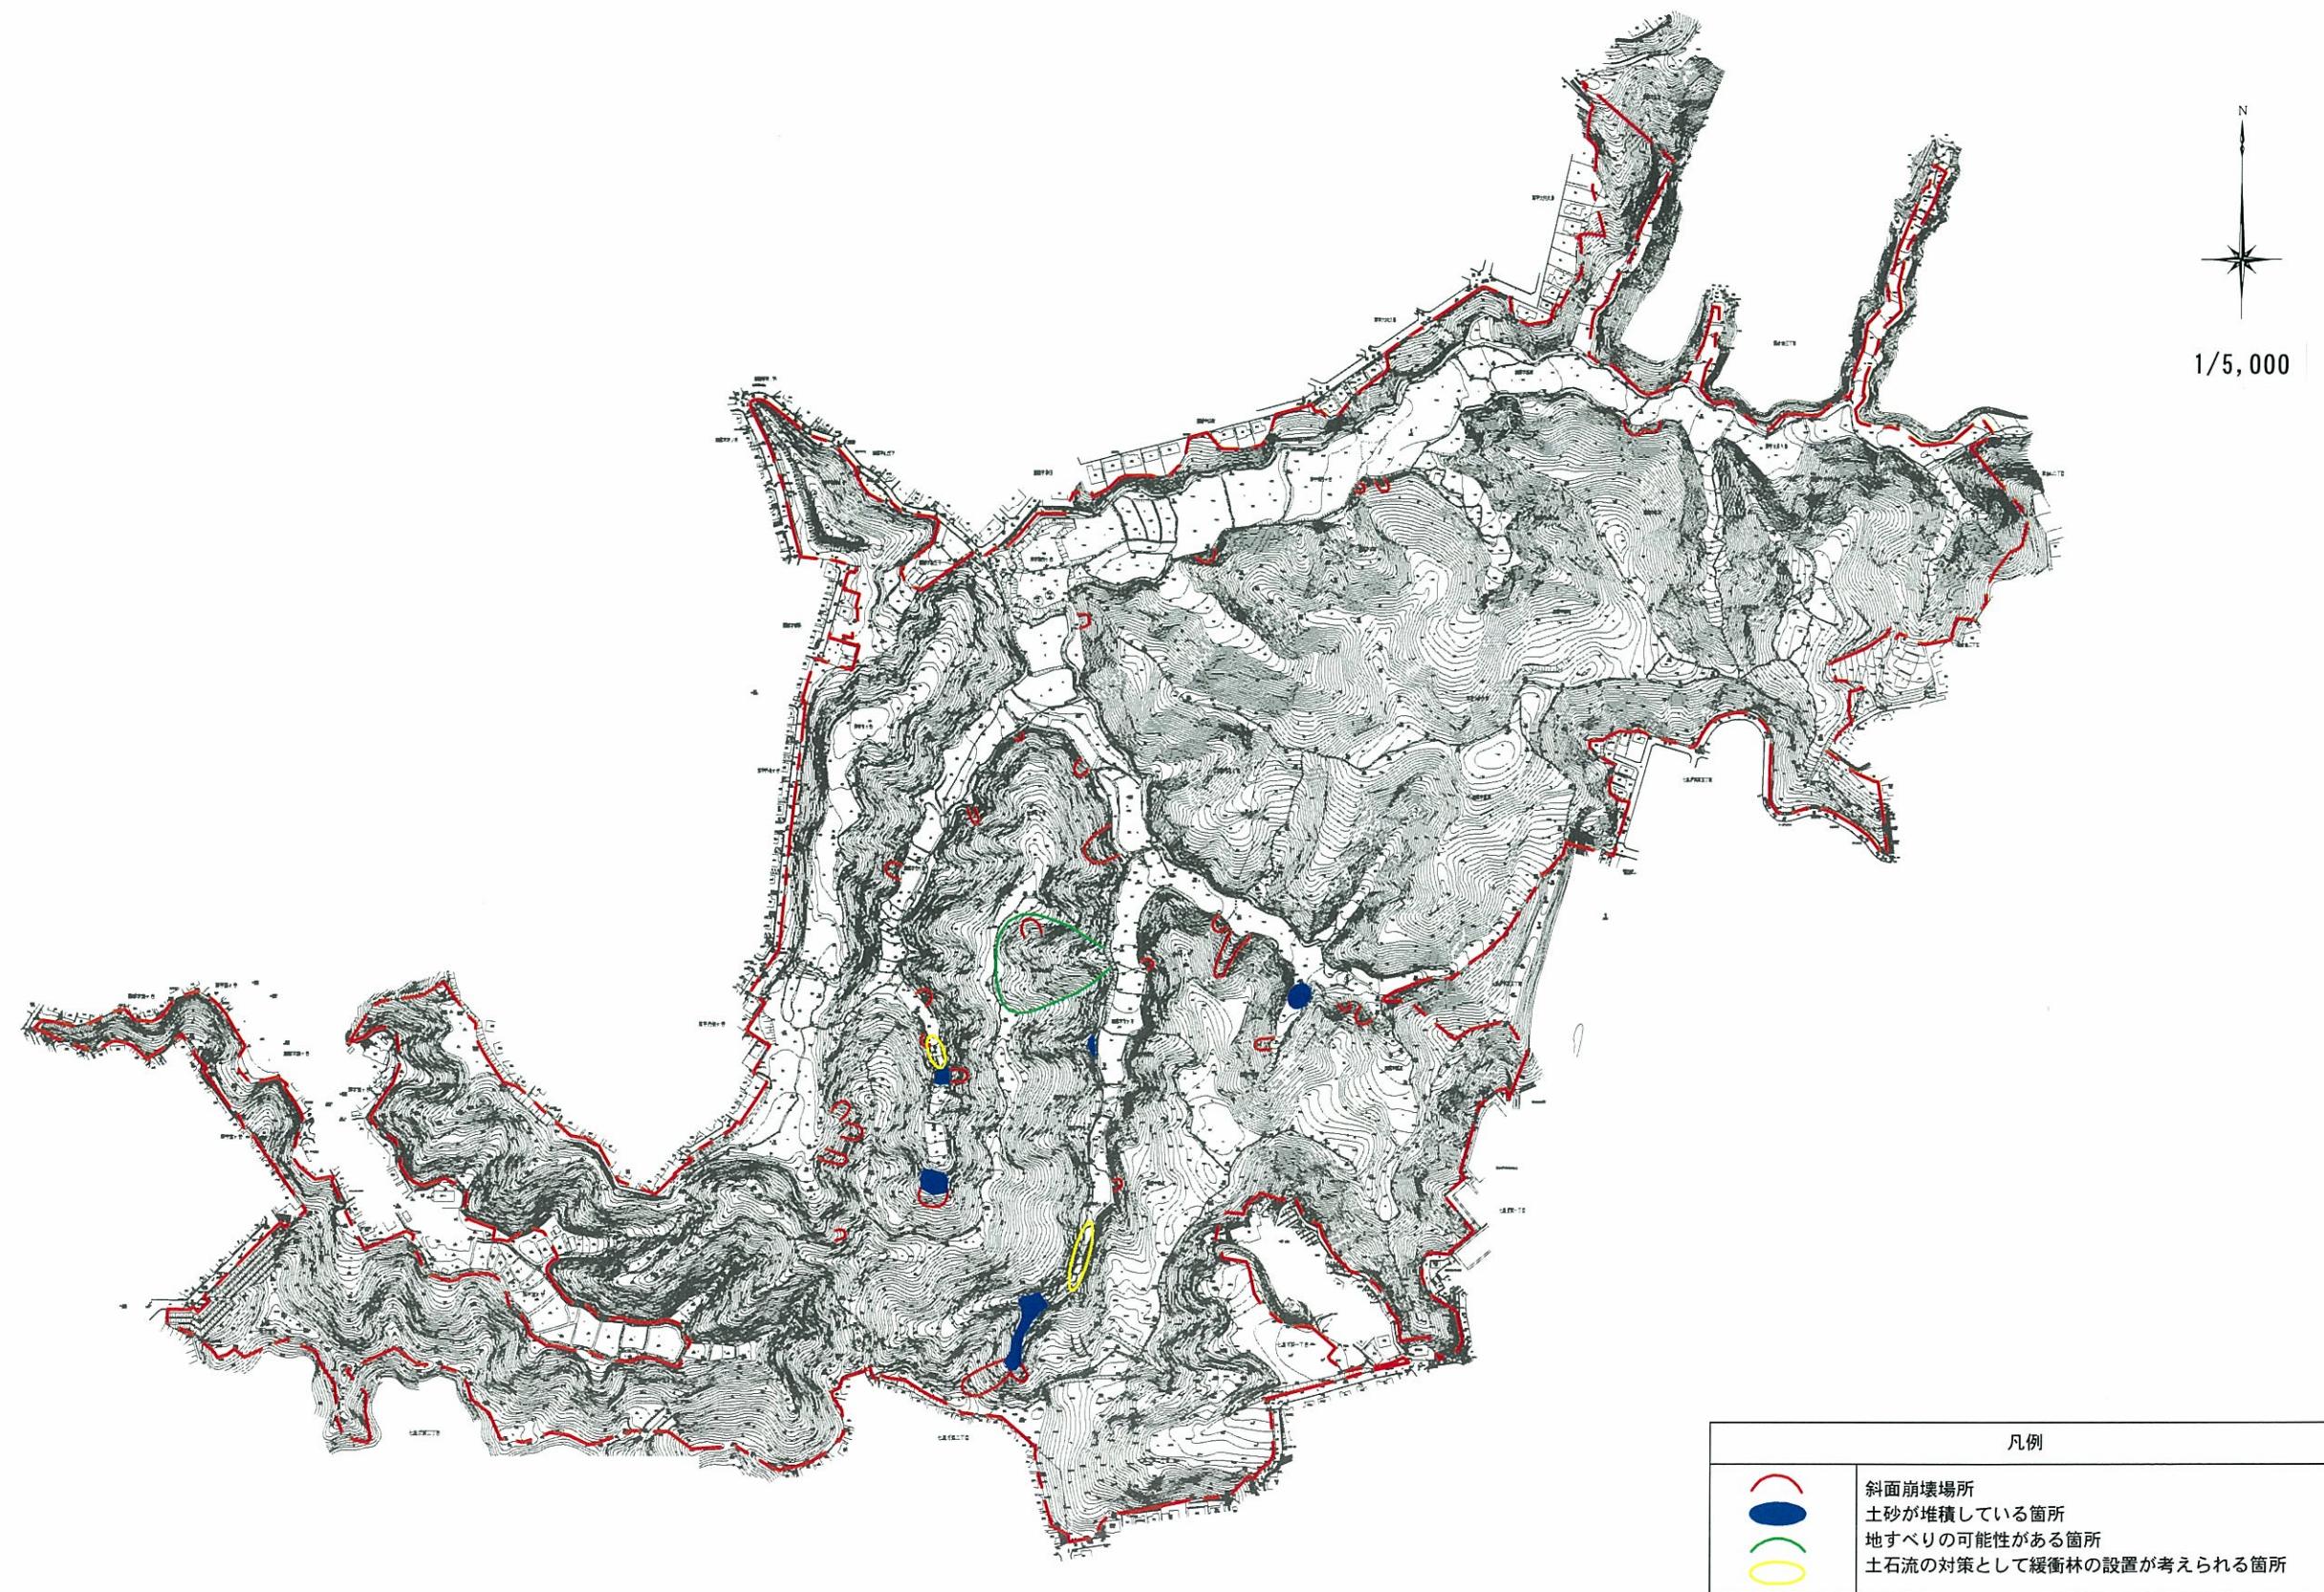
図. III-1-4 地すべり等の斜面の崩壊位置図（台風 22 号後の地すべり等の位置）

なお、地すべり等の斜面の崩壊が発生した箇所については、次頁のとおりである。

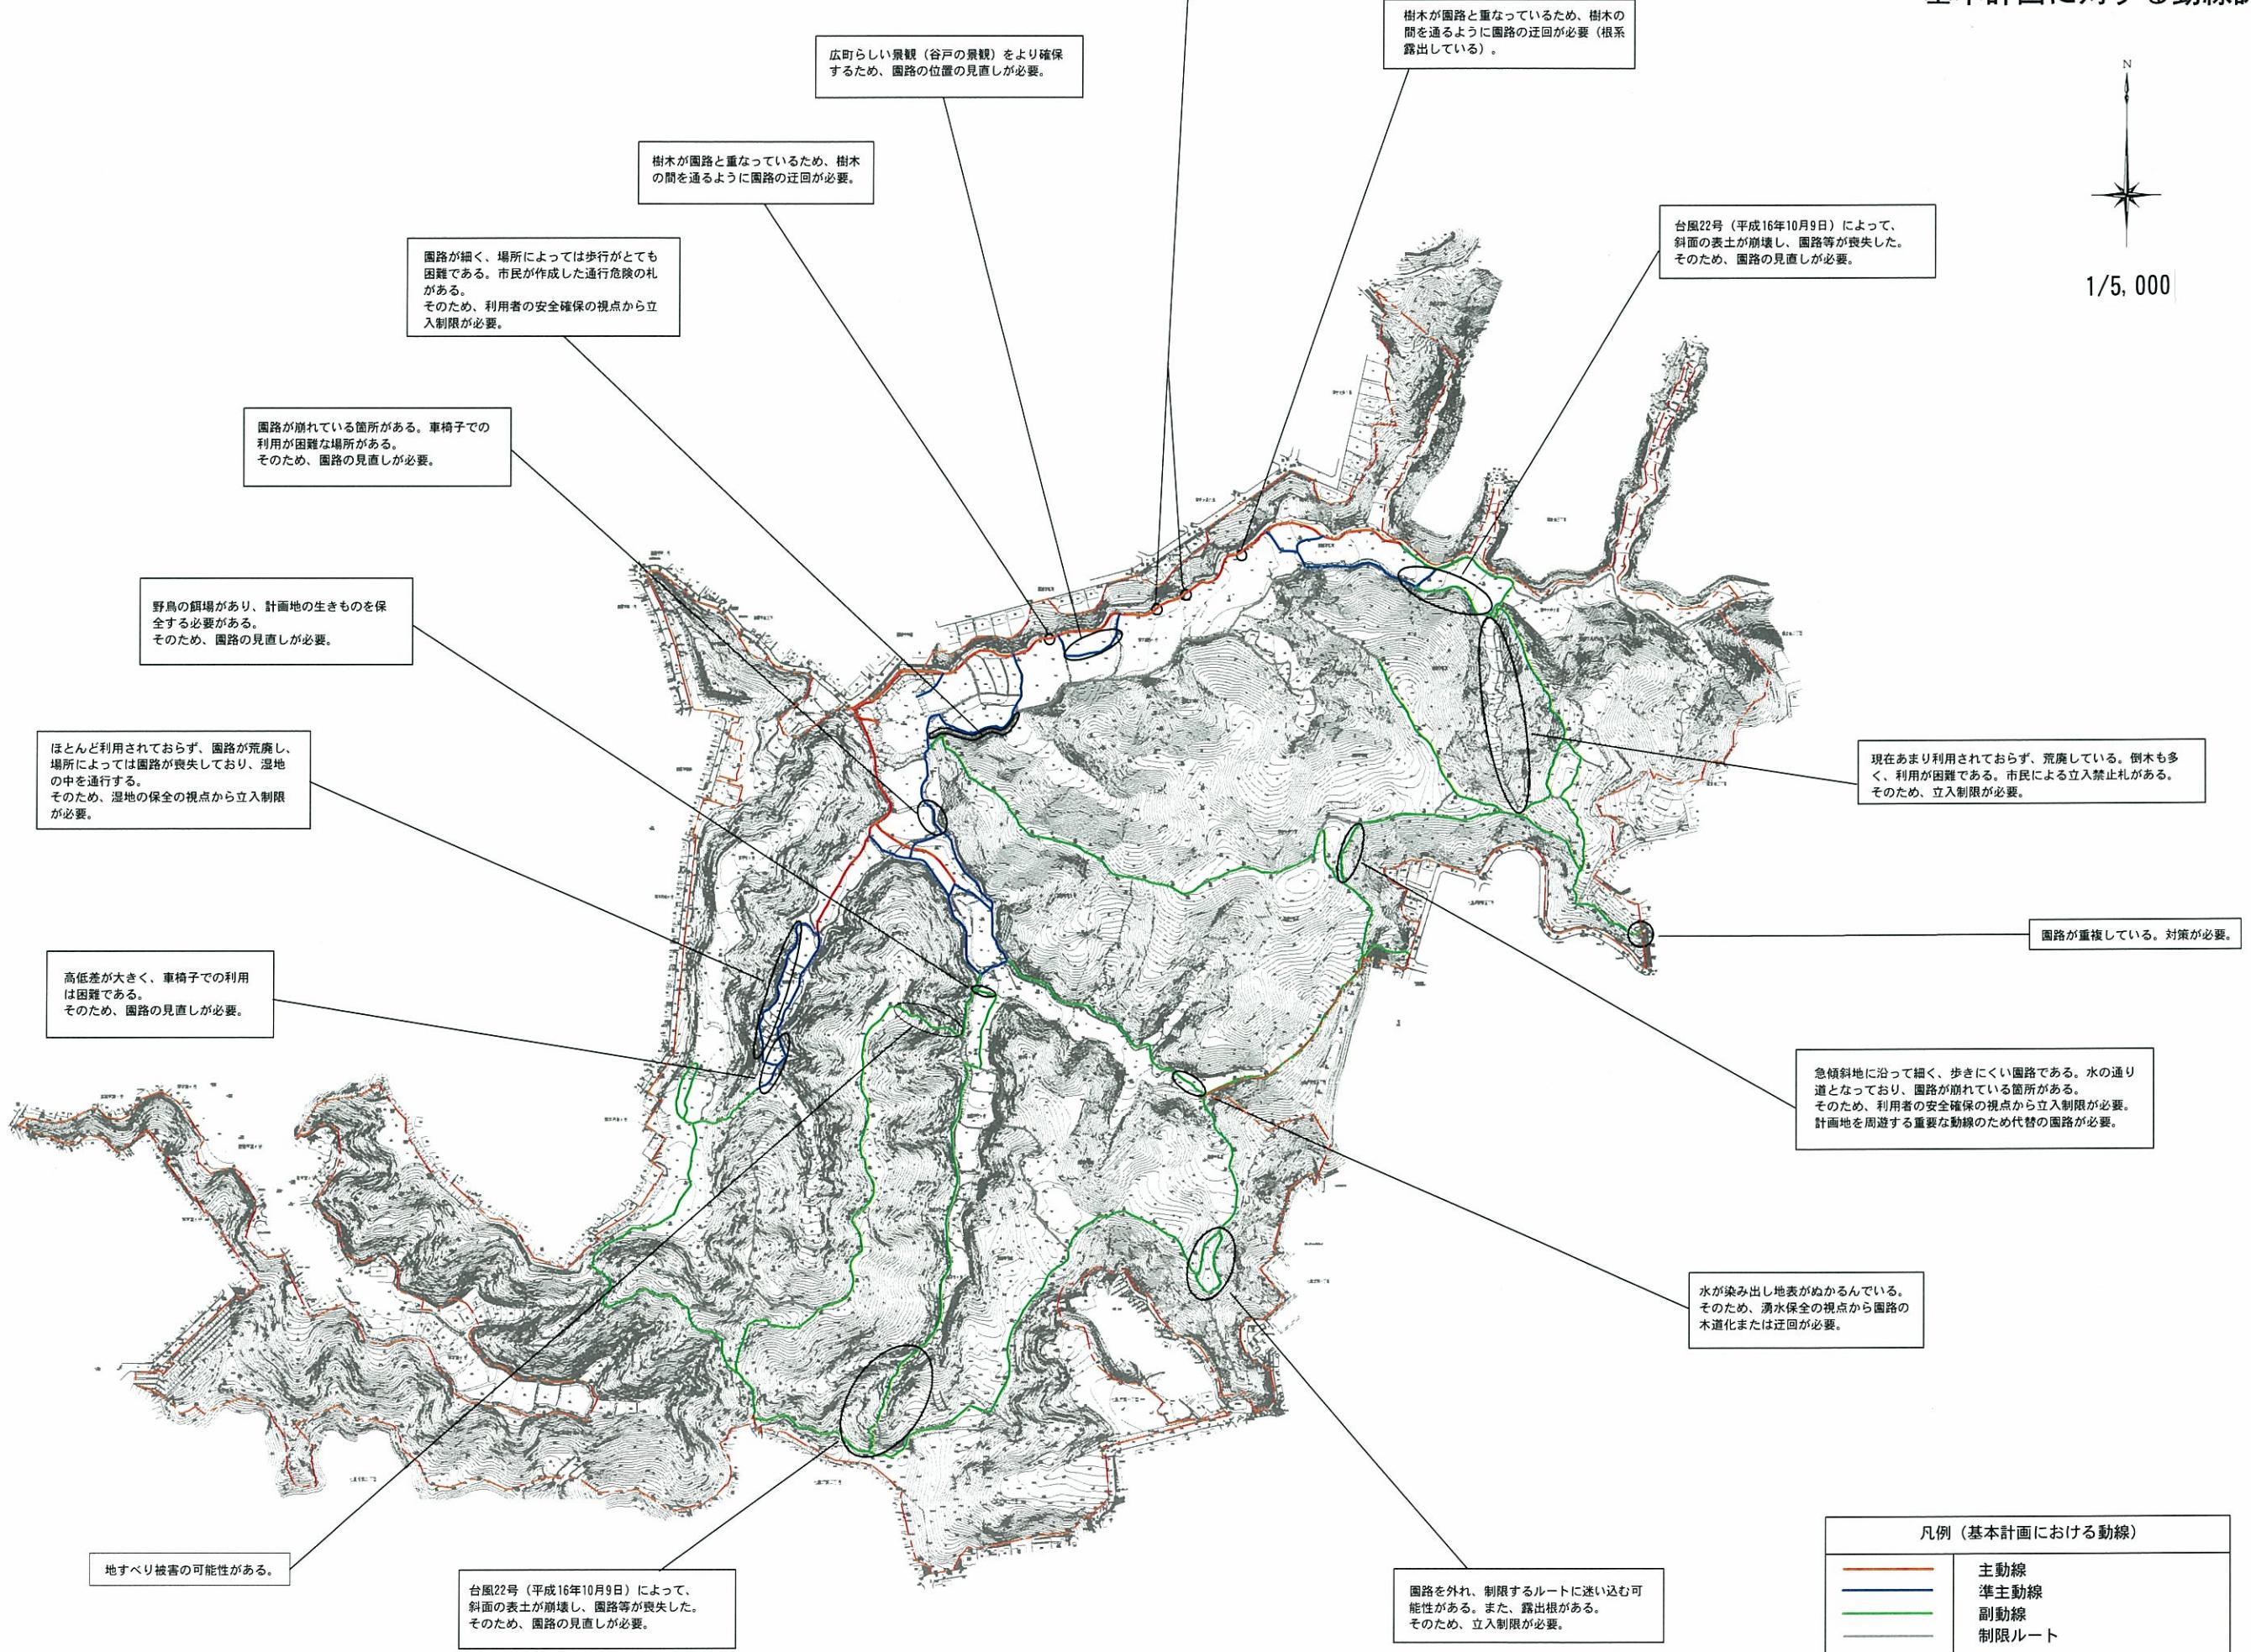
図. IV-1-1 基本計画に対する動線課題図

なお、基本計画の動線計画に対する動線課題は「図. IV-1-1」に、課題を踏まえた変更内容等は「図. IV-1-2」に、変更後の動線は「図. IV-1-3」に示した。
