## ■ 確保緑地の適正整備事業報告書＜資料編＞

## 整備箇所及び結果（エリア別）

整備箇所及び結果（径路別）

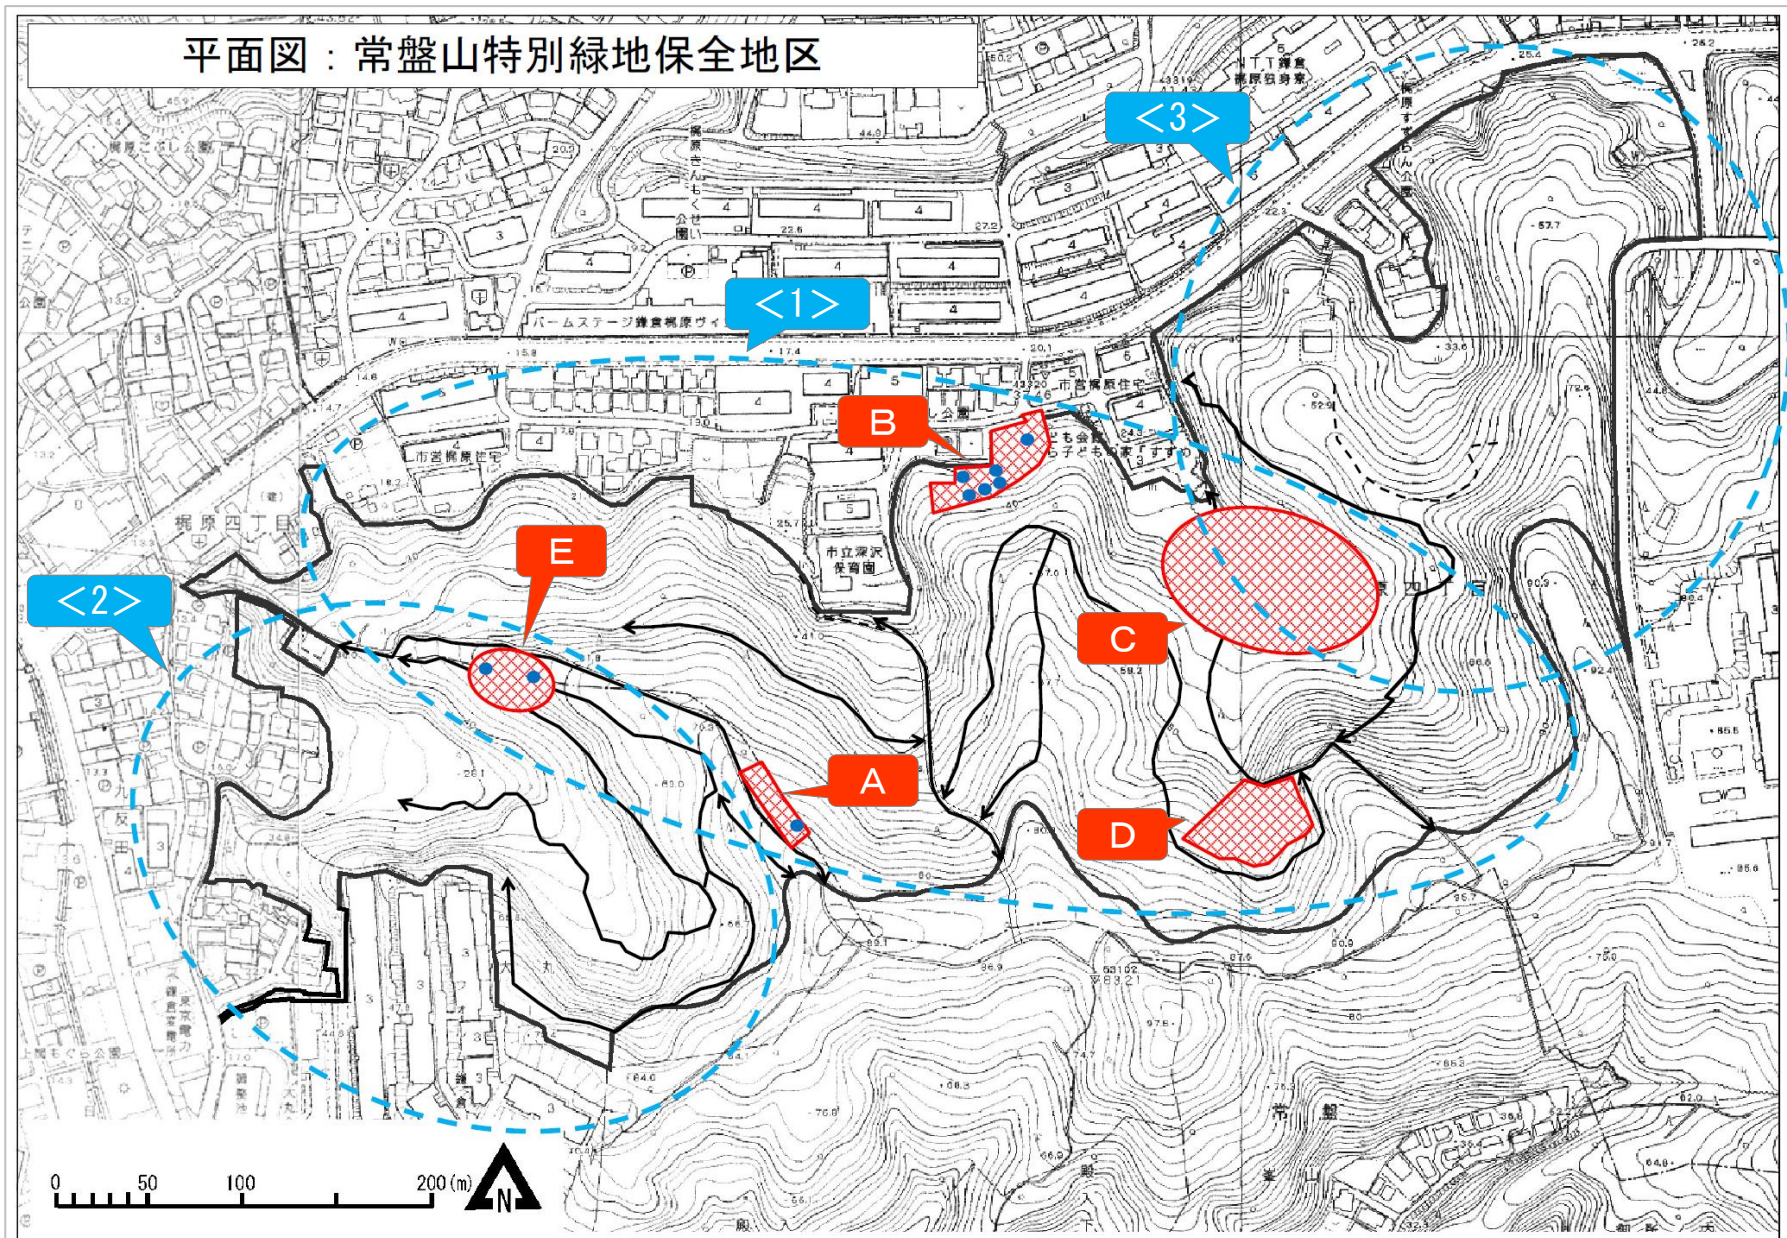
| 区域 | 項目 | 実施作業 | モニタリング結果 | 今後の取組 | 備考 |
|---|---|---|---|---|---|
| 2 | <1> | 森林保育、緑地施設整備<br>H21 本数調整伐、除伐、つる切、径路作成、径路用階段工<br>H22 本数調整伐、つる切、径路刈払<br>H23 つる切り | <ul style="list-style-type: none"> <li>健全な緑地景観の形成がさらに期待できるようになった。</li> <li>実生樹木の生育や野草が復活した。</li> <li>緑地内の巡視や緑地管理の作業環境が向上した。</li> <li>アオジやツグミ類などの冬鳥が、林床で採餌できるようになった。</li> <li>猛禽類の食痕（捕食された鳥の体羽が散乱）やネズミ類の食痕、タヌキの獣道、ため糞などを確認した。</li> </ul> | <ul style="list-style-type: none"> <li>引き続きモニタリングを行う。</li> </ul> | |
| | A | ヤマザクラの植樹<br>H24 ヤマザクラの苗木（H=1.5m）10本植樹<br>H25～H27 年1回下草刈り | <ul style="list-style-type: none"> <li>サクラの苗木が1本生育している。</li> <li>草刈時の誤認、日照不足などの環境要因が重なり、生育しなかった。</li> <li>アザミ、モミジイチゴ、セイタカアワダチソウが見られる。</li> </ul> | <ul style="list-style-type: none"> <li>必要に応じて草刈を行い、苗木を生育させる。</li> <li>サクラの苗木の補植。</li> <li>苗木の誤伐防止対策の検討を行う。</li> </ul> | |
| | B | コナラ等の植樹<br>H24 コナラ7本、ケヤキ3本の苗木を植樹<br>H25～ コナラ苗木周辺の草刈りを継続して実施している（1回／年、6年間）。 | <ul style="list-style-type: none"> <li>コナラ、ケヤキの苗木が6本生育している。</li> <li>日当たりが良い場所では、苗木は高さ5m以上に生長している。</li> </ul> | <ul style="list-style-type: none"> <li>苗木の成長を促すための草刈りを継続実施する（1回／年）。</li> </ul> | |
| | C | 竹林伐採（広葉樹への遷移誘導）<br>H26～ タケの伐採を行い、広葉樹林への遷移を促している（別添参照）。動植物への影響や伐採後の風の抜け具合が周辺の樹木に与える影響などを考慮して、小規模な皆伐を定期的に実施している。<br>H30 タケの分解速度を速めるための比較実験（伐採したタケを土で覆う、発生材のチップ化） | <ul style="list-style-type: none"> <li>同一箇所を2～3年にかけて伐採したところ、タラ、アカメガシワ、ハコネウツギ、ニワトコが出現、高さ3m程度に生長した。</li> <li>ウグイスが繁殖テリトリーをもつようになった。</li> </ul> | <ul style="list-style-type: none"> <li>市営住宅側の竹林は維持し、人の進入を防ぐ緩衝帯とする。</li> <li>タラノキ等が生えた箇所周辺のタケを伐採し、広葉樹林へ置き換える取組を進める。</li> <li>土でタケを覆うと、分解が速まる。</li> <li>タケの残さをチップ化すると分解が速まる。</li> </ul> | タケをチップ化する際、大きな音が発生する。 |
| | D | スギ林の育成<br>H27 タケの伐採、ササ刈り<br>H29 下草刈り<br>H30 ササに代わって繁茂したアオキを伐採 | <ul style="list-style-type: none"> <li>タカ等の猛禽類がスギ林を利用していることを確認した。</li> <li>ササを刈った後、アオキが繁茂するようになった。</li> <li>密度は適切な状態。伐採適期を向かえている。</li> </ul> | <ul style="list-style-type: none"> <li>伐採及び更新をする。更新は10～15本を択伐し、植樹する。</li> <li>神奈川県が開発に取組んでいる花粉症対策品種の試験的な導入を検討する。</li> </ul> | |
| | E | クヌギの萌芽更新<br>H23 クヌギの萌芽更新を目的とする伐採<br>H24～29 日当たりを確保するための刈払 | <ul style="list-style-type: none"> <li>クヌギのひこばえの生長を確認した。</li> <li>大径木は萌芽更新が難しい。</li> </ul> | <ul style="list-style-type: none"> <li>ひこばえの成長を促すため刈払を継続実施（2年に1回程度）する。</li> <li>斜面地における萌芽更新の実験を行う。</li> </ul> | 斜面地における萌芽更新の実験は、冬季に行う。 |

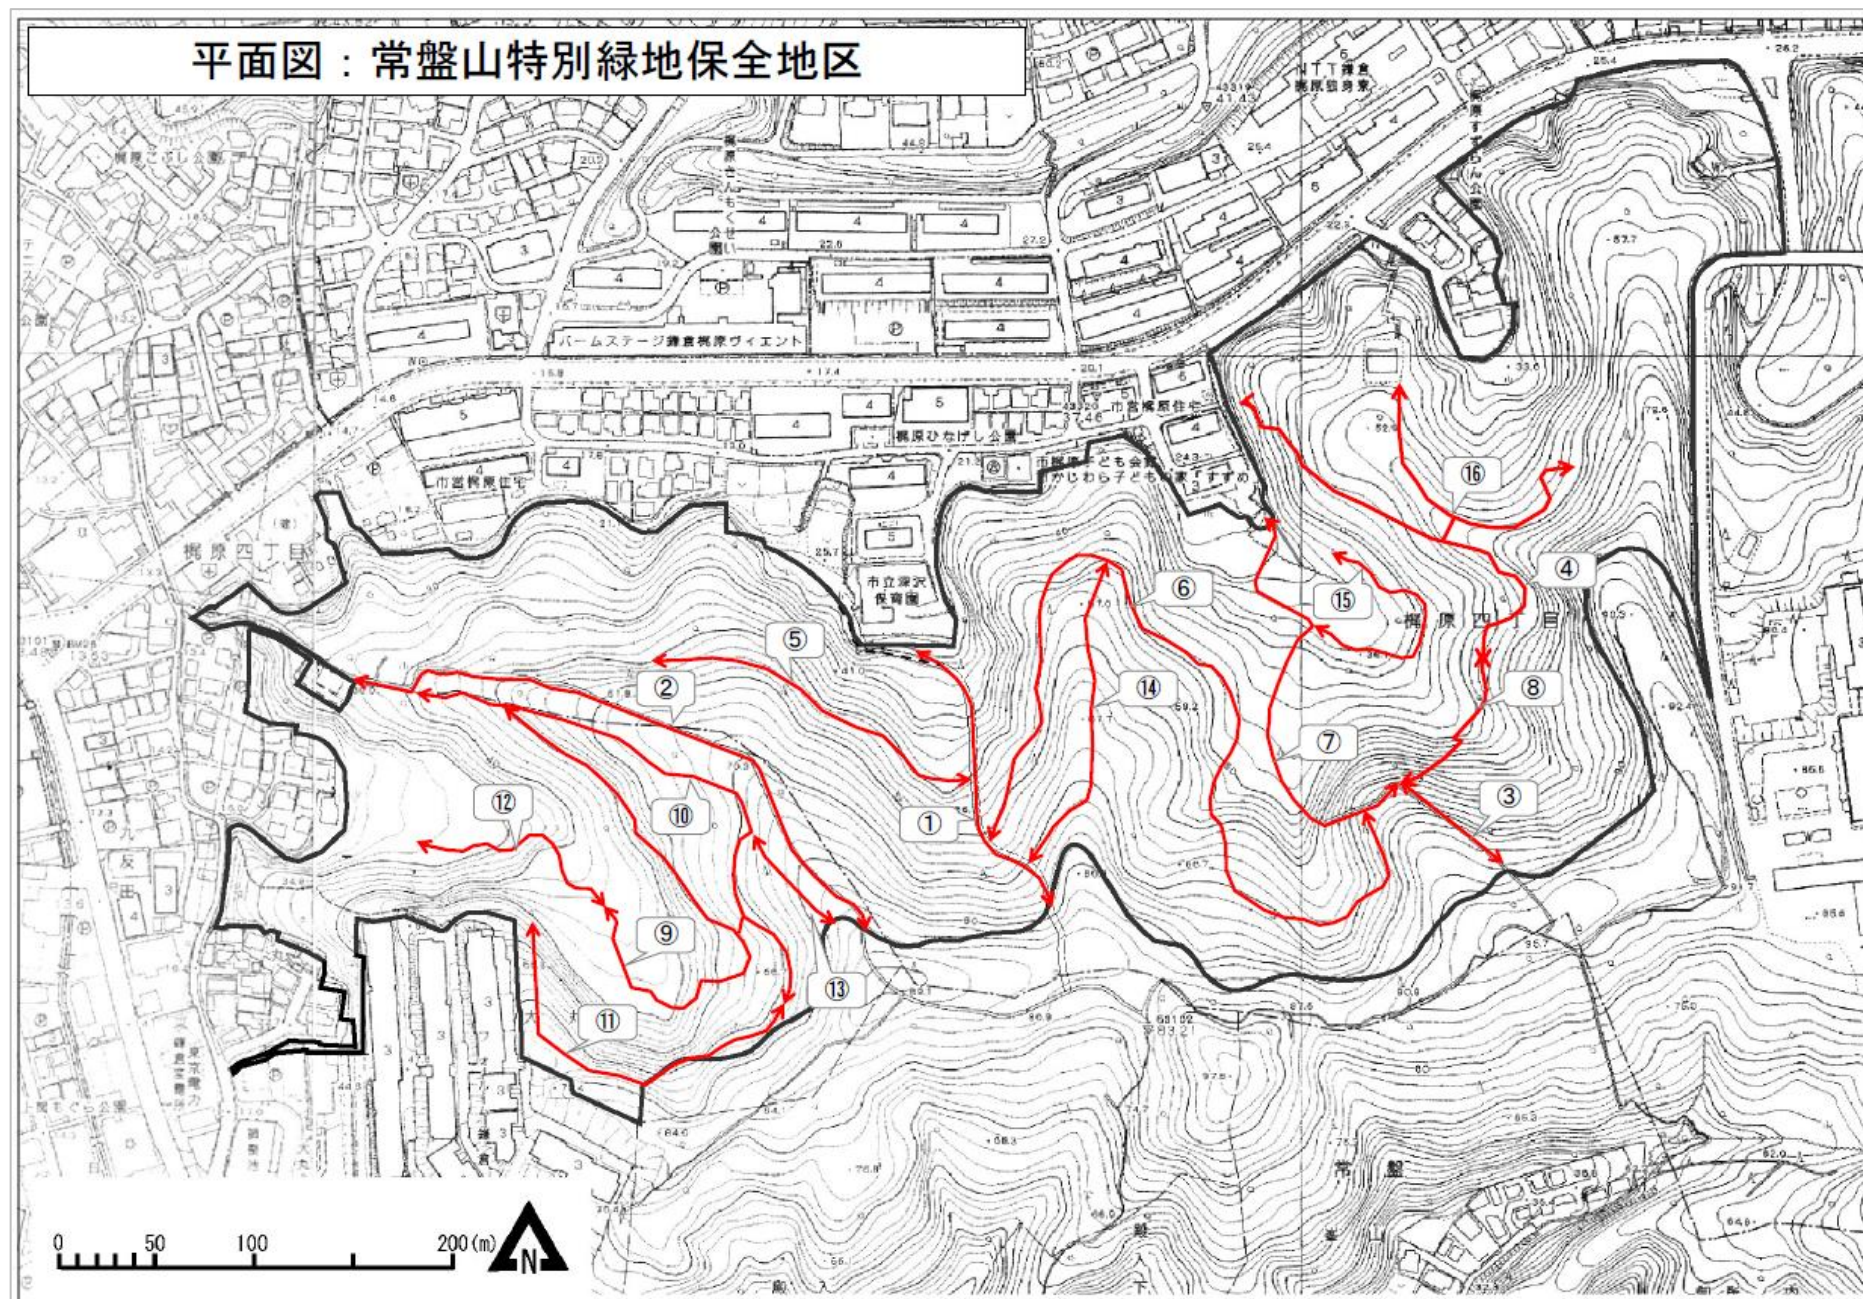
| 径路 | 距離 | 実施作業 | モニタリング結果 | 今後の取組 |
|---|---|---|---|---|
| ① | 160m | H21 階段作成 60 段<br>H24～27、H29 刈払<br>H29 階段 16 段交換、4 段新設<br>H29 木道設置<br>径路通行者がケヤキの根元を通ることによって、根回りの土が固くなり、ケヤキの生長を阻害する恐れがあるため、木道を設置して通行者の誘導をおこなった。 | ・径路用の階段を設置したことにより、緑地管理の作業環境が向上した。<br>・径路用の階段が腐食し、一部が紛失している。 | ・径路用階段の更新を行う。 |
| ② | 340m | H21～H27 刈払 | ・市民団体が径路の刈払をするようになったため、H28 以降は実施していない。<br>・刈払頻度が高いため、日当たりを好み、生長が早い草が増えた。<br>・ノウサギの食痕やけもの道が確認された。<br>・径路の両側にホウチャクソウなどの野草が復活している。 | ・必要に応じて刈払を行う。 |
| ③ | 70m | H21、22 刈払<br>H25、26 刈払<br>H29、30 刈払 | ・生長速度が遅いため、刈払は毎年行う必要はない。 | ・刈払の頻度は 3 年に 1 回程度とする。 |
| ⑦ | 150m (H21-H22)<br>→240m (H25-) | H21 径路新設<br>H22 刈払<br>H25 変更<br>H25、26 刈払<br>H27 一部刈払<br>H30 一部刈払 | ・生長速度が遅いため、刈払は毎年行う必要はない。<br>・シダ植物が生育している。<br>・水分の多い谷地形における管理用径路では、刈払の際、沿道の多様なシダ類などの保護に留意する必要がある。 | ・径路用階段の更新を行う。<br>・刈払の頻度は 3 年に 1 回程度とする。 |

| 径路 | 距離 | 実施作業 | モニタリング結果 | 今後の取組 |
|---|---|---|---|---|
| ⑧ | 75m (H21-H22)<br>→320m(精査&④⑧<br>合体 H24-) | H21 径路新設<br>H22 刈払<br>H24 径路精査<br>H29 一部刈払 | ・ 生長速度が遅いため、刈払は毎年行う必要はない。 | ・ 刈払の頻度は3年に1回程度とする。 |
