# 確保緑地の適正整備事業 報告書

(実施：平成 21～30 年度)

鎌倉市都市景観部みどり課

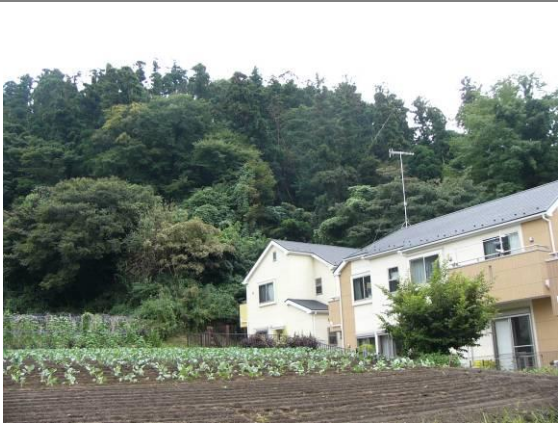
| <p>【実施前】※撮影時期：平成 21 年秋</p> <p>台風等の自然災害により被害を受けて傾斜した樹木などの危険木を放置することにより、緑地の質を低下させます。</p> | <p>【実施後】※撮影時期：平成 22 年春</p> <p>傾斜木などの危険木を取り除き、安全になりました。健全な緑地景観の形成が、さらに期待できる状況になりました。</p> |

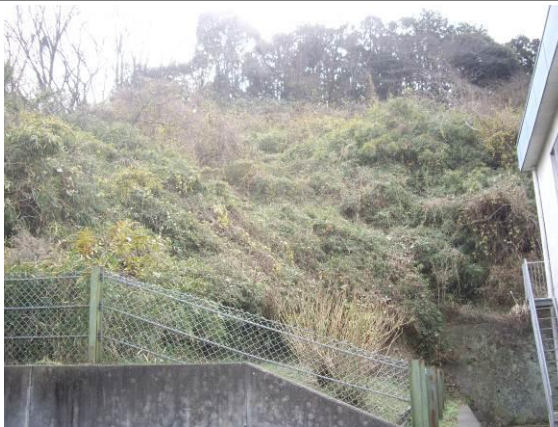
| <p>【実施前】※撮影時期：平成 22 年秋</p> <p>長年残置された樹林地であり、特にササが密生し、ツル植物に覆われた状況となっています。</p> | <p>【実施後】※撮影時期：平成 23 年 5 月</p> <p>下草刈りを行い、ツル植物を取り除くことによって、実生樹木の生育や野草の復活、良好な緑地景観の形成が、さらに期待できる状況になりました。</p> |

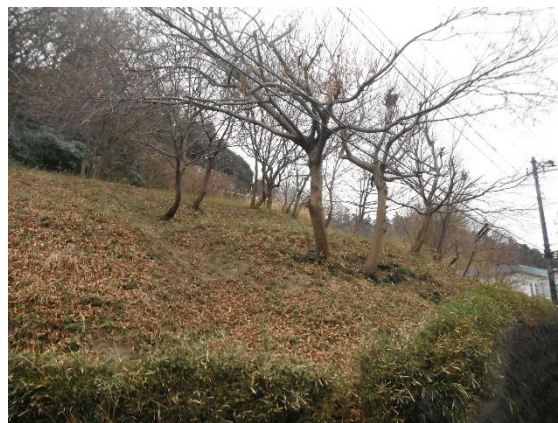
| <p>【実施後】※撮影時期：平成 31 年 2 月</p> | <p>旧梶原こども会館の裏では、下草の刈り払いにおいて、表土の流出等を抑止するための周辺部の刈り残し等への配慮をおこなったところ、効果が発揮され、良好な状態が維持されています。</p> |

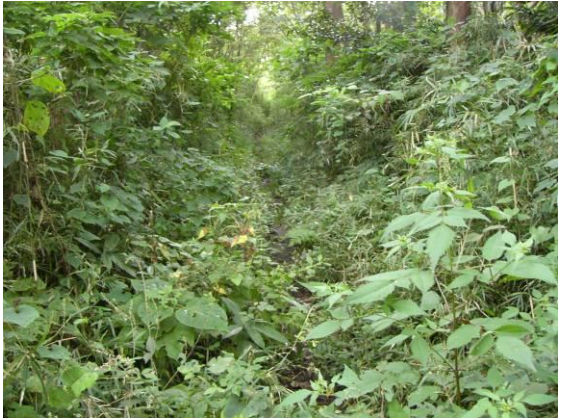
| 【実施前】※撮影時期：平成 21 年冬 | 【実施後】※撮影時期：平成 21 年冬 |
|---|---|
| <p>緑地内の市道は、ハイキングや緑地管理に利用されていたものの、生い茂ったササ等が通行の支障となっていました。</p> | <p>径路刈払により、緑地内の市道が通行しやすくなると同時に、土の中に埋蔵されている野草の種子の発芽が可能となりました。</p> |

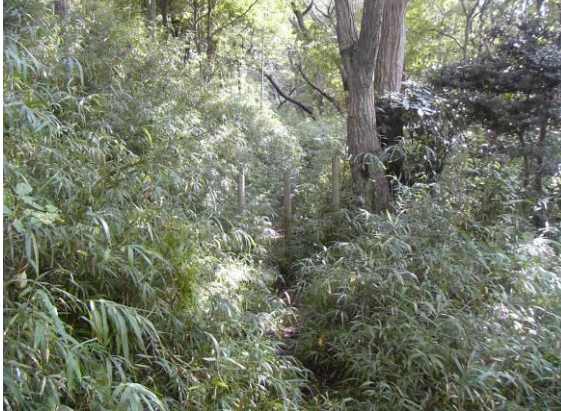
| 【実施前】※撮影時期：平成 22 年秋 | 【実施後】※撮影時期：平成 22 年冬 |
|---|---|
| <p>径路刈払を行って一年後、再びササ等が繁茂していました。単年度の刈払だけでは、ササ等の活性化を招く場合も多く、複数年の継続管理が生物多様性の保全上の効果を上昇させます。</p> | <p>刈払を継続することで、散策者の歩行空間や市民ボランティア等の作業径路が確保されました。また、タチツボスミレやハウチャクソウなどの野草が復活しました。</p> |

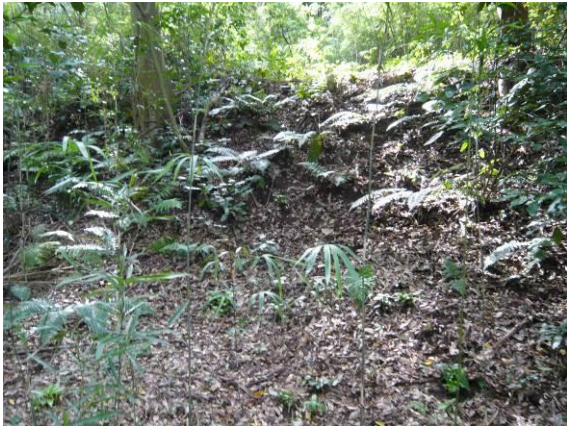
| 【実施前】※撮影時期：平成 24 年冬 | 【実施後】※撮影時期：平成 25 年 2 月 |
|---|---|
| 径路上に、いくつか大きな高低差がある箇所があり、緑地のパトロールや管理作業における危険要因となっていました。 | 本数調整伐や被害木処理の結果発生した木材を利用して、階段を整備しました。このことにより、緑地内を安全に歩行できるようになりました。 |

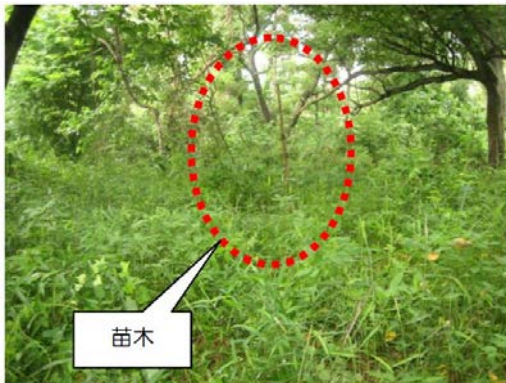
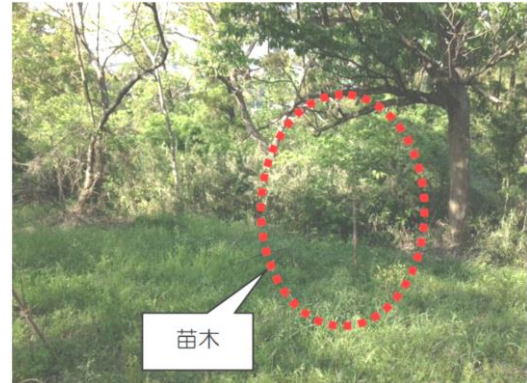
植樹 3 箇月後の様子です。苗木周辺に、ササやツルが密生していたため、下草刈りを行うこととしました。

下草刈りで日照を確保し、苗木が生育するための環境を整備しました。その後、2月に巡視を行ったところ、新芽の発生を確認しました。

【平成 25 年度以降】平成 27 年度まで苗木周辺の下草刈りを行いました（1 回／年）。令和元年 6 月現在、ヤマザクラの苗木が 1 本生育しています。下草刈りの際に苗木を刈ってしまった可能性もあるため、今後は、苗木が目立つように蛍光テープを巻き、保護します。

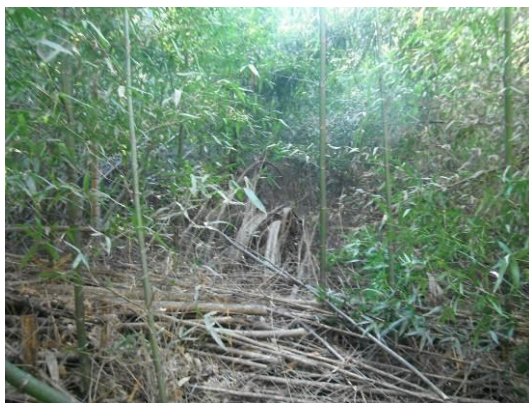
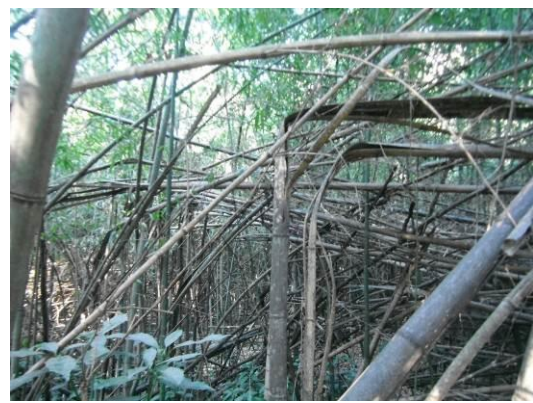
【実施前】※撮影時期：平成 26 年 12 月

雪の影響で被害を受けた竹は、高さ 1.5 から 2.0m 程のところで折れ重なっており、見た目が悪いだけでなく、竹林内部の日照にも影響を与えています。降雪後に生長したと見られる新しいタケも一部で確認出来ましたが、竹林の縁辺部にアオキなどが生育するのみで、内部は荒廃した状態でした。

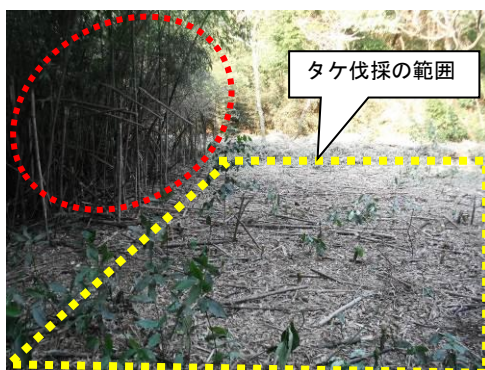
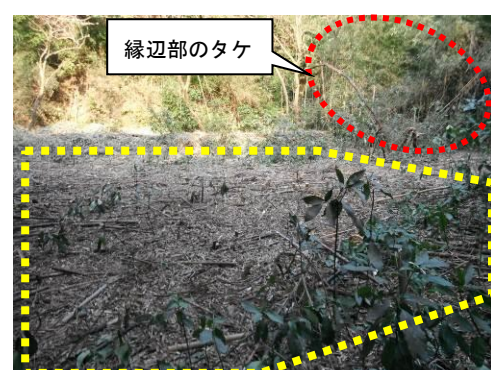
【実施後】※撮影時期：平成 27 年 3 月

被害を受けた竹林の約半分の区域において皆伐を実施し、竹林の更新や、埋土種子の発芽により新たな植生に誘導する環境を整備しました。また、風が周辺の樹木に与える影響を軽減するため、縁辺部の一部は意図的に竹林を残し作業を行いました。タケの伐採後は、オニノゲシ・ベニバナボロギク・ドクダミ等の生長が確認されています。

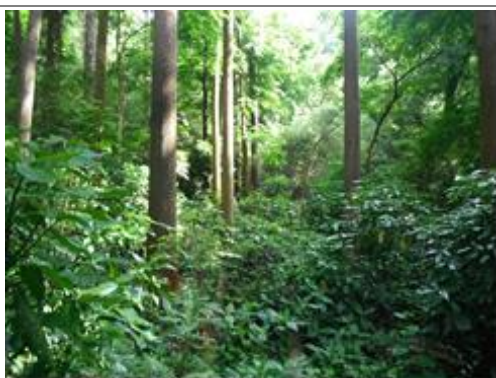
【実施前】※撮影時期：平成 27 年 8 月

緑地内の巡視や管理作業の妨げとなるくらいに繁茂した下草やタケを確認しました。

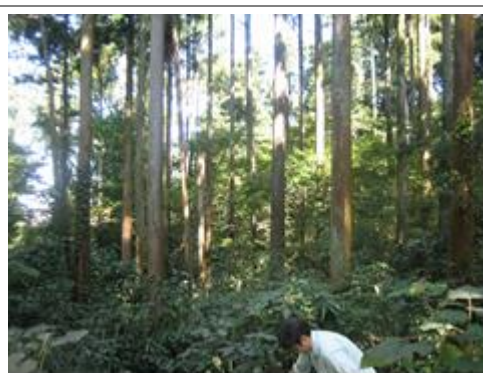
【実施後】※撮影時期：平成 27 年 9 月

タケの伐採やササの刈払いを実施したことにより、林床まで日差しが届き、新たな植生の生育を促す環境が整備されました。

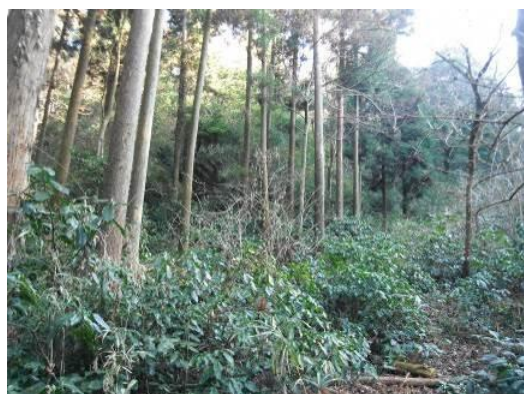
【実施前】※撮影時期：平成 31 年 1 月

タケの侵入はなくなり、ササが繁茂するようになりました。平成 29 年度にササを刈ると、灌木（アオキ）が繁茂するようになりました。

ササの繁茂を抑制するため、アオキを刈り残して利用し、下草が安定してからアオキを除草するという工夫をしました。

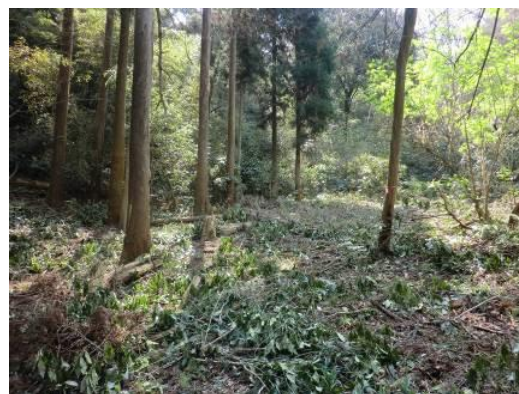
【実施後】※撮影時期：平成 31 年 3 月

下草の成長を抑えるために、伐採した灌木（アオキ）等を敷き詰めて林床を覆いました。スギの植栽密度は、2,500 本/ha 以下であり、適切な状態で、伐採適期（40 年）を迎えています。
