令和2年度 確保緑地の適正整備事業に関する概要報告

令和3年(2021年)7月21日

鎌倉市都市景観部みどり公園課

- 業務名 : 令和2年度確保緑地の適正整備委託
- 業務箇所及び面積 : 常盤山特別緑地保全地区(市有緑地約19haの内の約0.3ha)
- 業務履行期間 : 令和3年(2021年)2月3日～令和3年(2021年)3月31日
- 業務内容 : 径路刈払、竹伐採、ササ刈、伐採、つる切り及び切り詰め剪定等

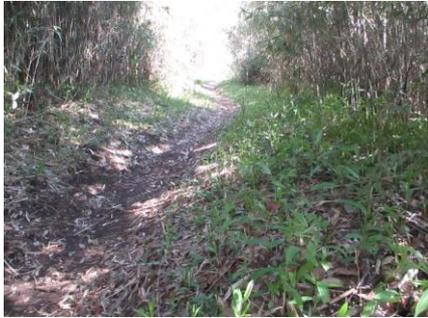
写真①

緑地の巡視や維持管理作業を行いやすくするため、管理用径路の刈払いを定期的に行っています
 作業においては、樹林地や動植物への影響が少なくなるように、刈幅をできるだけ小さくしています。また、径路と樹林地をつなぐ空間である路肩部分は、多様な生物の生育環境の場となるように刈高を調整しています。特に尾根部の径路においては、踏圧による植生の後退や雨滴浸食を防止するためにササや草を地面の近くから刈り取らないように作業を行っています。その結果、林の縁辺部を好んで生育する植物や動物の利用が確認でき、土壌の浸食も抑制されています。
 <写真①>

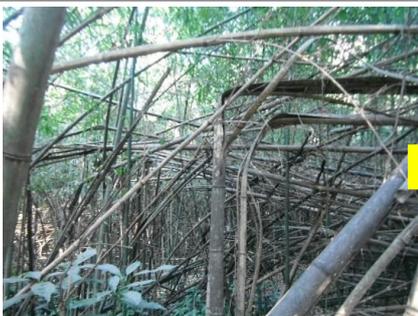
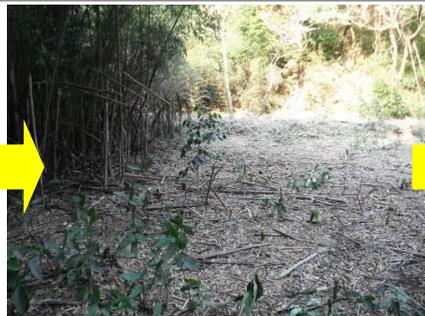
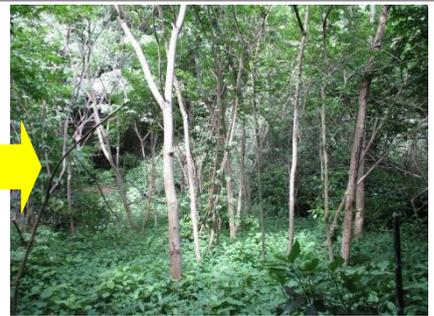
写真②

施工地は、平成26年2月の降雪でタケ(マダケ)が折れ重なり、日照不足や風通しの悪さから荒廃した竹林でした。

平成27年に、被害を受けた竹林の約半分を皆伐し、埋土種子の発芽により新たな植生に誘導する整備をしています。毎年、新たに発生したタケの除伐を行っており、現在は、タラノキやアカメガシワ等の先駆性樹種を主な構成種とした樹林が成立しています。<写真②>

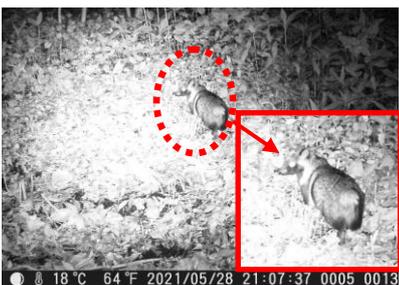
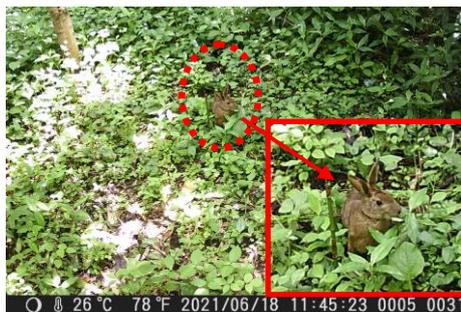
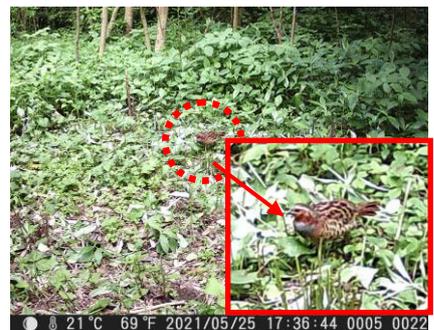
写真③

また、定点カメラを設置し、生き物の利用状況を調査したところ、タヌキやノウサギの採餌が確認されました。加えて、外来種のコジユケイや特定外来生物であるアライグマの生息も記録されました。<写真③>

ノウサギは、植生が回復した林床のミツバ(ウマノミツバ)を利用し、さらに、林縁部に帯状に残したササの新芽を好んで食べていることもわかりました。

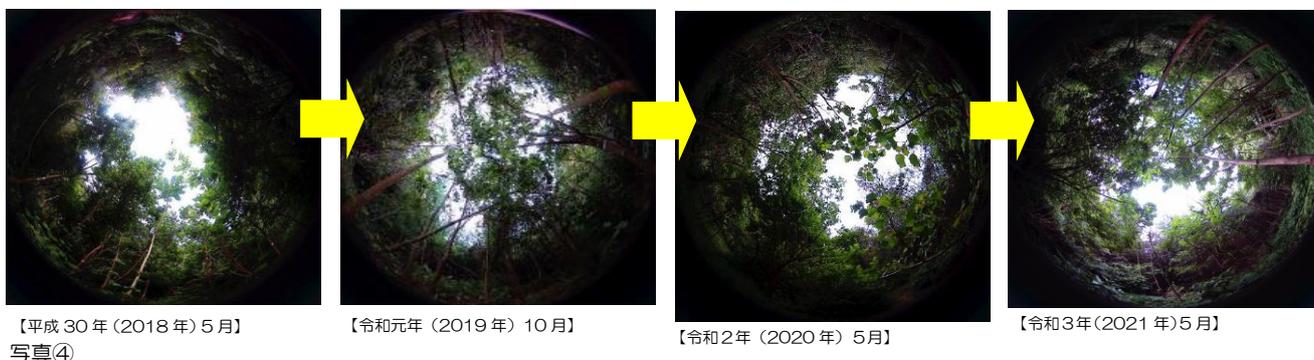
写真④

林内環境は、温度計、湿度計、照度計等を用いて計測し、特に、林内の光環境については、植物の生長に大きく影響することから、全天空写真を撮影して樹冠の開空状況からもその変化を観察しています。〈写真④〉

タケの伐採後、林内の埋土種子などから発生した稚樹が生長し、樹林地を形成しています。林冠は、伐採後2～3年で半分以上が、5年以上が経過した現在ではほとんど閉鎖した状況となりました。

現在、当該樹林地を構成する樹種は、タラノキ、アカメガシワ、カラスザンショウ等、林縁部や伐採跡地などの明るい場所で先駆的に生育する種が多く、このように林冠が閉鎖した状況下では、今後、生育を維持することが困難になると考えられます。実際に現場を確認したところ、既に、樹木の一部に枯れているものが見られました。

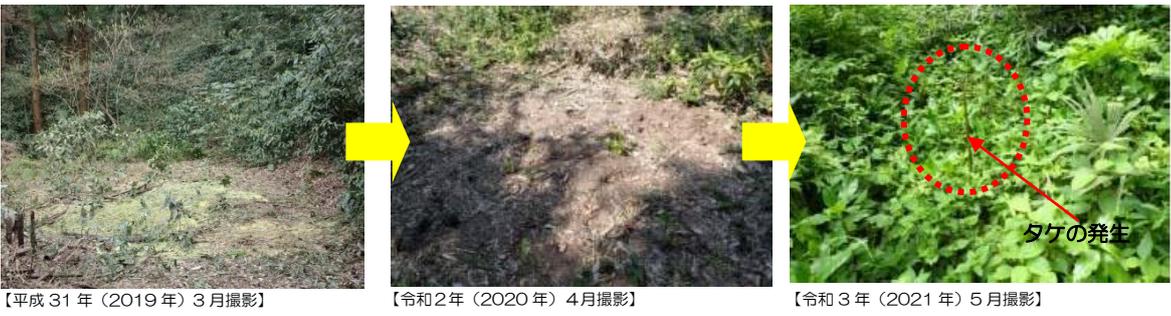
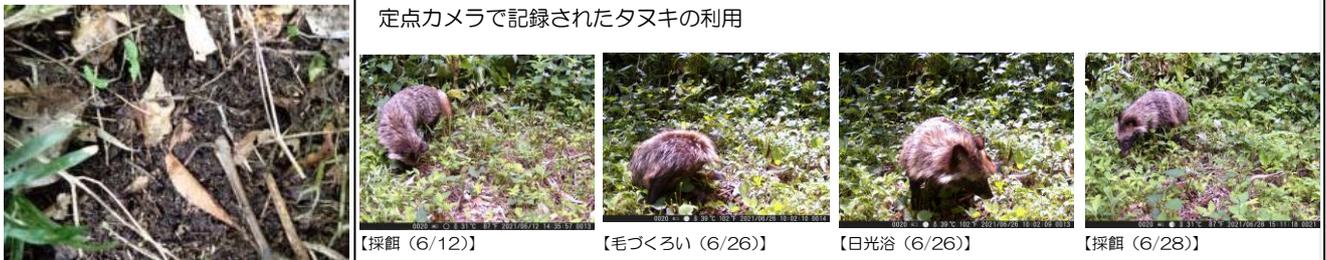
写真⑤

敷設後 2 年目では、試験地は周辺と同様に植物で被覆されていましたが、同時にタケの発生も確認されました。〈写真⑤〉

また、一部を掘削してみたところ、竹チップは分解され土壌化が進んでおり、多くのミミズが確認できました。さらに、定点カメラを設置して、生き物の利用状況を調査したところ、複数回タヌキの利用が記録され、この場所を好んで利用しているようです。〈写真⑤〉

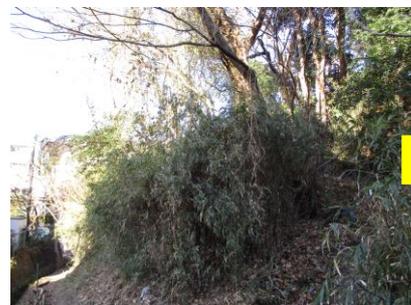
写真⑥

施工地では、背丈を超えるササが密生し、林床はササ以外の植物の生育が阻害された状況にありました。＜写真⑥＞

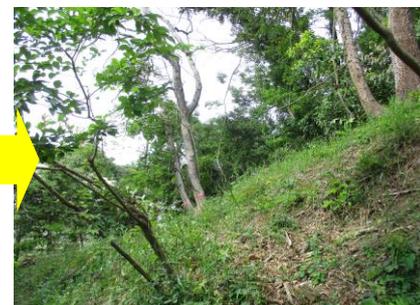
写真⑦

ササの刈払いを実施し、施工後 3 か月目に状況を確認したところ、林床には 66 種（木本種 26 種、草本種 40 種）が確認できました。＜写真⑦＞

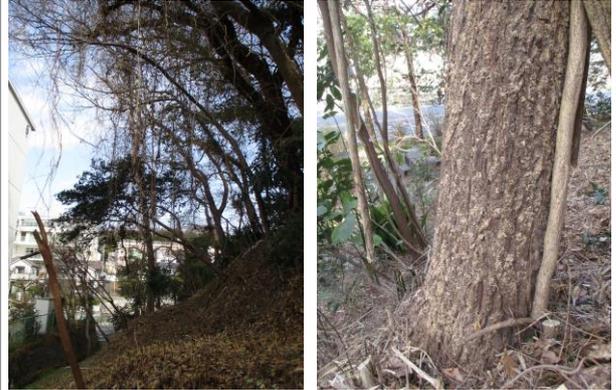
写真⑧

ササを刈払った跡地では、つるが絡みついて生育を阻害された樹木、枯れ木、ナラ枯れ被害を受けた樹木などがありました。〈写真⑧〉健全な樹林地を維持するため、つるが絡んだ樹木はつる切りを実施し、ナラ枯れ被害木等は伐採を行いました。

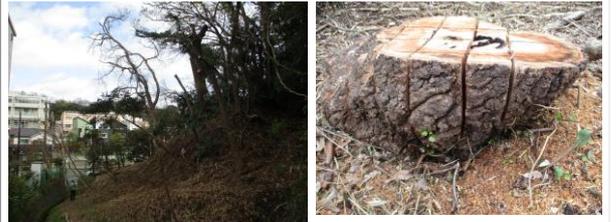
写真⑨

ナラ枯れ被害木については、人家が近接していたことから薬剤による処理が困難であったため、伐採後すぐに場外搬出することとしました。なお、伐採はできるだけ地面の近くから行うようにし、切り株にはさいの目状にノコ目を入れてできるだけ空気に触れる面積を多くし、乾燥させるようにしました。〈写真⑨〉
