## 2) 詳細設計

### (1) 基盤整備

#### ア) 源流域の湿地保全エリア

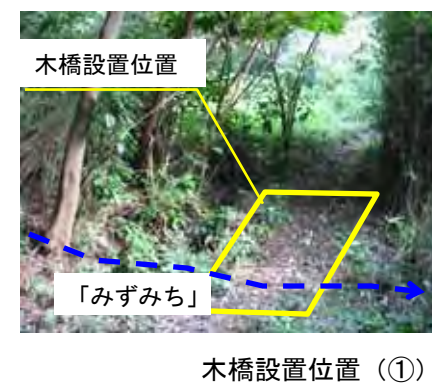
図3-2-7 イメージ図（木橋）

- 「みずみち」の保全  
現状を維持する。
- 「みずみち」の設置  
最上流部のハンノキ群落を保全するため、谷筋からの雨水を導水する「みずみち」を設置する。
- 湧水口の保全  
現状を維持する。
- 湿地の畦跡地補修  
既存資料や現況から、谷戸田状の湿地を復元しヘイケボタル等の生育・生息環境を保全するため、湿地の畦跡地を補修する。
- ハンゲショウ生育区域の湿地保全  
湿地環境を保全するため、自然石等による堰や土留めを設置する。
- 落差設置  
ため池への土砂の流入や水路内の流速を緩和し水路の洗堀を防止するため、落差を設置する。
- 土砂流入防止  
最上流部のハンノキ群落を保全するため、谷筋からの土砂の流入を抑制する土留めを設置する。
- 木橋  
「みずみち」を保全するため、破損している埋設管を撤去し、木橋を設置する。

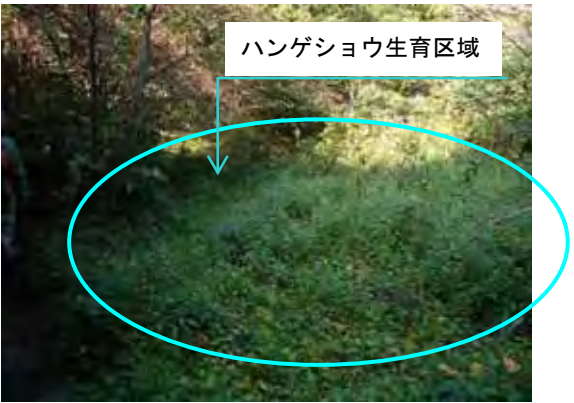
ハンゲシヨウ生育区域 (①)

本緑地の源流域の湿地保全エリアのハンゲシヨウ生育区域の湿地環境は、今後、乾燥化が進みハンゲシヨウが消失する恐れがある。

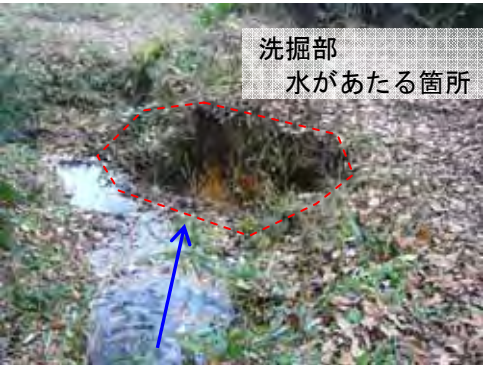
洗掘部現況写真

台峯及び倉久保の谷戸の水路において、特に屈曲箇所（水があたる箇所）及び流量が増加する下流部（既設U字溝下流部）で顕著に洗掘が進んでいる。

なお、洗掘が進んでいるのは、既存の散策路沿いでもあることから踏圧による影響も考えられる。

既存U字溝上流部

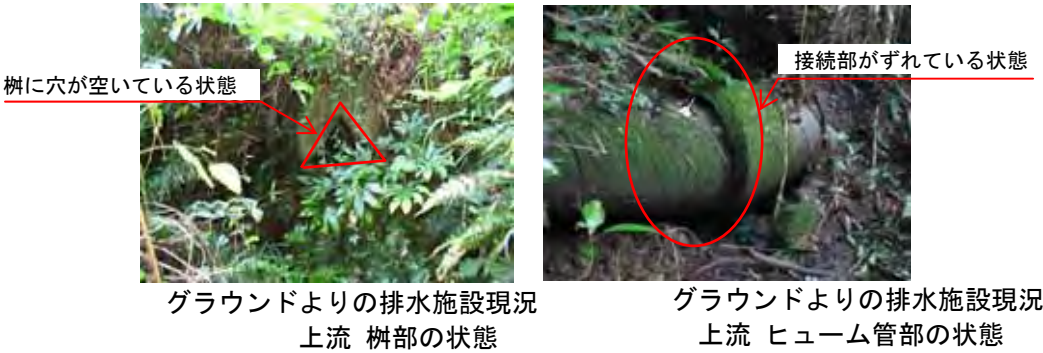
水路の洗掘が進んでいるのは、特にグラウンドから流入する雨水が合流する箇所より下流側に多く見られることから、流入する雨水が原因であると考えられる。また、この区間の排水施設は一部が破損している。
