2-5. 自然環境

1) 台峯緑地の自然環境の概要

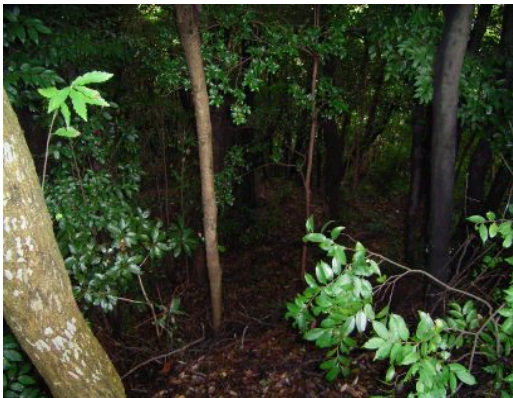
| 植生群落毎の特性 | | |
|---|---|---|
| 樹林 | ヤブコウジ-スタジイ群集 | ヤブコウジ-スタジイ群集が台峯緑地の極相林であるが、自然に近い構成種で分布しているところは少なく、パッチ状に点在しており面積的にも狭い。 |

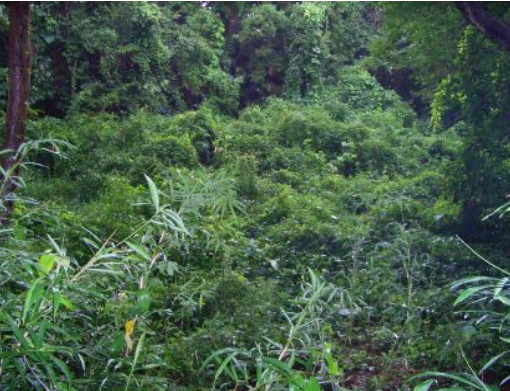
アズマザサ-サクス群落

| 植生群落毎の特性 | | |
|---|---|---|
| | アズマザサ群落<br>カムグウ群落 | 小規模なパッチ状に分布しているが、アズマザサ群落の植被率が非常に高く、林床が真暗で種多様性の低い群落となっている |

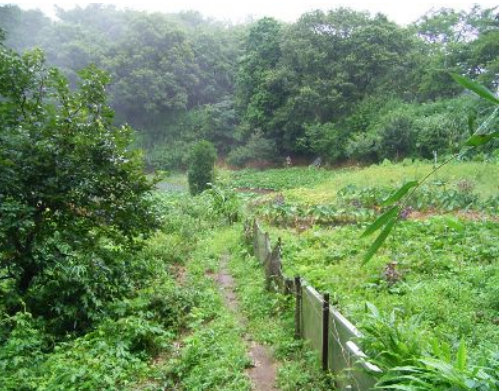
| 植生群落毎の特性 | | |
|---|---|---|
| | 畑地雑草群落 | 東側尾根付近に数箇所ある畑地は放置するとカムグウ群落、クヌギ群落を経て樹林に遷移していくと推定される。 |

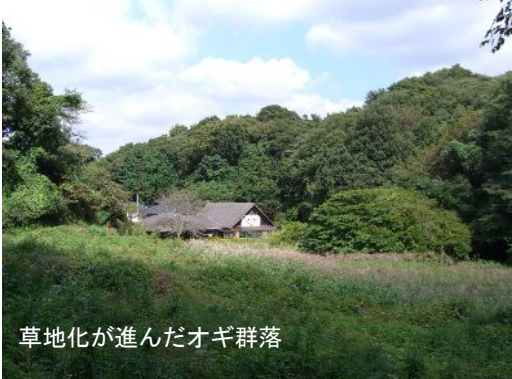
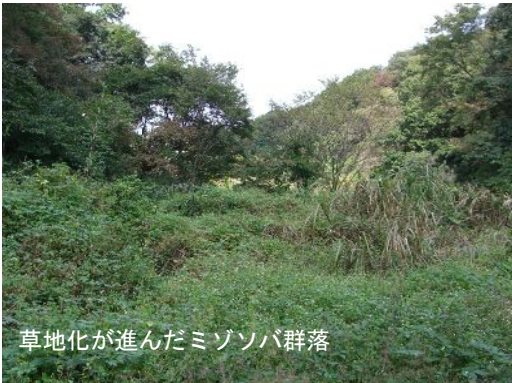
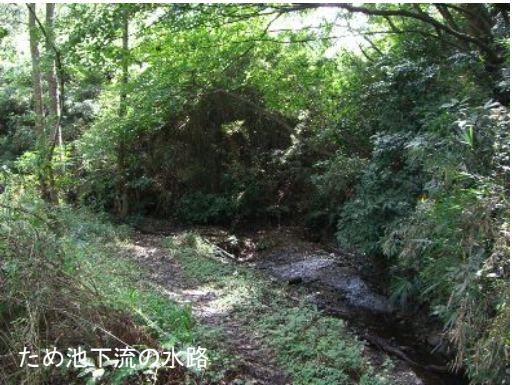
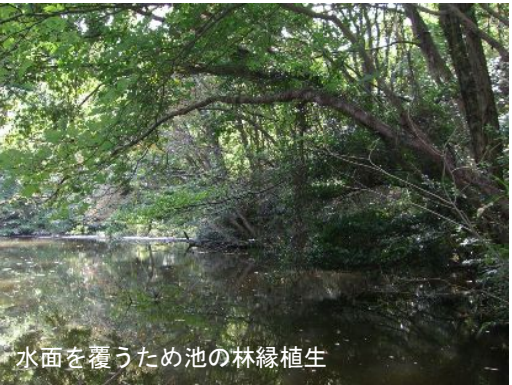
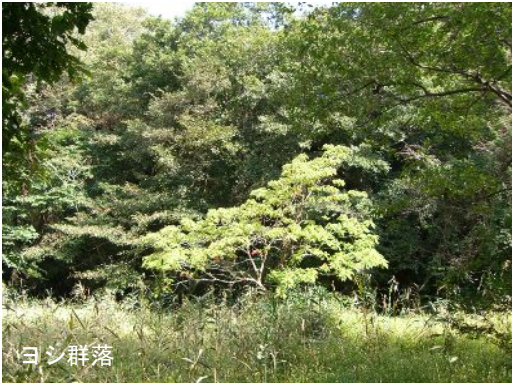
図 2－27 湿地環境の特性

前述の植生区分図及び現地調査から、台峯緑地の湿地は4つの湿地環境が形成されていることがわかる。

湿地はもともと水田利用されていたものが放棄され湿地化したものであるが、長年の放棄で枯れた植物が堆積し、現在は草地化が進行している状況にあり、上流から下流に行く程、草地の状態に近い湿地となっている。

| | 湿地の特性 | |
|---|---|---|
| 台 峯 の<br>谷 戸 | 上流部<br>：樹林内の湧水の湿地 | 【水路】なし、湧水の水みち<br>【湿地状態】谷戸の奥から染み出る湧水が網目状の流れをつくり湿地環境を形成している。水田放棄地であるが、一部は枯草や落ち葉が堆積し、草地化が進行している。ため池上流の谷戸の最奥部にはハンノキ群落が発達している。<br>【植生】ヨシ群落、ハンノキ群落、アカメガシワ-カラスザンショウ群落、アズマネザサ群落、オギ群落 |
| | ため池<br>：開放水面の木陰の池 | 【水路】－<br>【湿地状態】ため池の水量は通年で安定しており、常に開放水面を保っている。池の周囲には林縁植生が発達し、水面に覆いかぶさるように繁茂している。<br>【植生】－ |
| 倉 久 保<br>の 谷 戸 | 中流部<br>：抽水植物の開放的な湿地 | 【水路】素掘りの水路<br>【湿地状態】湧水口付近等を中心にヨシ群落が発達している。一部にハンノキ群落が点在している。<br>【植生】ヨシ群落、ハンノキ群落 |
| | 最下流部<br>：草本に覆われた湿泥地 | 【水路】素掘りの水路<br>【湿地の状態】枯れたヨシ等が堆積し、草地化、樹林化が進んでいる。<br>【植生】オギ群落、ミゾソバ群落、アズマネザサ群落、 |
| 清 水 谷<br>戸 | ：草本に覆われた湿泥地 | 【水路】素掘りの水路<br>【湿地の状態】放棄された水田にヨシ等が堆積し、草地化が進行している。<br>【植生】畑地雑草群落 |
