# 佐助川における河川の維持管理作業等の報告

鎌倉自主探鳥会グループ

## 佐助川における河川の状態と動植物のチェック

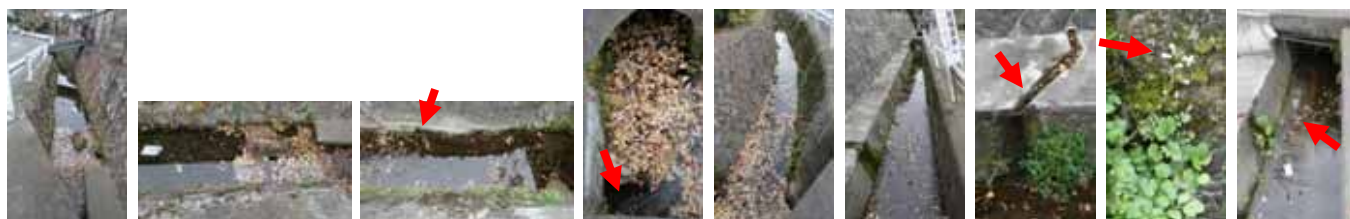
- ・佐助自治会館前は、定常的で安定しているが、川底が洗掘を受け、水深がやや深めのままである。
- ・左岸の護岸の一部で、洗掘が徐々に進行しており、底部でも洗掘が進行している箇所が散見された。
- ・落葉が多く、ヨシノボリやモクズガニの姿を確認できず。
- ・護岸には、ペラペラヨメナ等の外来種の花が目立った。
- ・税務署裏の落ち口部分では、流量は多めで、泡は少なかったが、大量の落葉が目立った。

佐助自治会館前 自治会館前の落ち口手前 洗掘進行箇所 税務署裏の落ち口 下流側 税務署裏 定点の水抜き管 税務署裏の花 変化なし

- ・定点の水抜き管の絞り水の流量は定常的でした。ダンダンゴケが消失。

- ・流出したモルタル跡に変化なし。

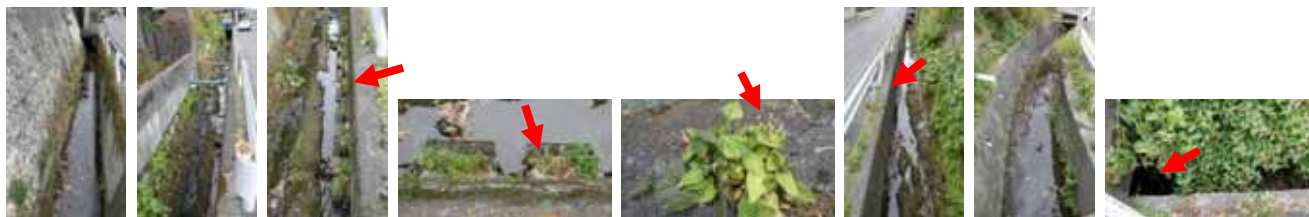
税務署裏      エコアップ箇所      護岸上のスマレ      下流側      元・うな豊前      洗掘進行箇所

- ・右岸底部で洗掘が進行している箇所があり、手前に小さな甌穴も形成されている。
- ・重量ブロックを設置してあるエコアップ箇所は、定常的で安定しており、ゴミも少なかった。

護岸の上に、スマレの種子と蕾。

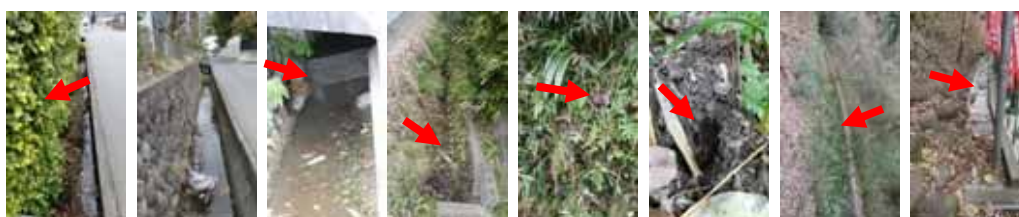
オオイタビ      分岐手前      佐助稲荷の排水口      タヌキ道と足跡      佐助稲荷の水路      雨水路

- ・佐助稲荷入口の排水口近くの細い水路は、定常的でした。
- ・参道の左手の土手上に、ノウサギの古い食痕と獣道が散見された。
- ・参道の左手の法面に、タヌキ道が健在で、タヌキの新しい足跡が見られた。
- ・水路の下流部では、木杭等の老朽化と洗掘が目立つ様になったが、概ね良好に推移している。
- ・佐助稲荷の水路は、ゲンジボタルや流水性のトンボ類保護のため、定期的に草を少し刈って、開放水面を確保する必要があり、地元のボランティアの方々が、維持管理作業をして下さっている。
- ・大雨時に上流から流されてくる水生生物が留まれる様に、下流部での草刈りは、膝下程度でパッチ状に刈り残す等の配慮が不可欠です。
- ・回収したゴミ約0.5kgは、自宅へ持ち帰って、家庭ゴミとして処分しました。

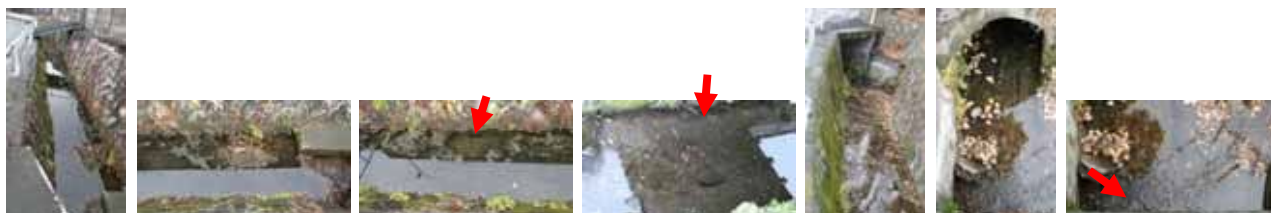
- ・佐助自治会館前は、定常的で安定しているが、川底が洗掘を受け、水深がやや深めのままである。
- ・水温が低下し、水生生物の活動も鈍くなるので、雪で見難いことも重なり、ヨシノボリ等の姿を確認できなかった。
- ・左岸の護岸の一部で、洗掘が徐々に進行しており、底部でも洗掘が進行している箇所が散見された。

佐助自治会館前 落口手前 アライグマの痕跡 税務署裏の落口 泡が見られる

- ・税務署裏の落ち口部分では、やや大きめの泡が見られた。
- ・落ち口周辺には、落ち葉が堆積しており、ヨシノボリやモクズガニ等の姿を確認できなかった。

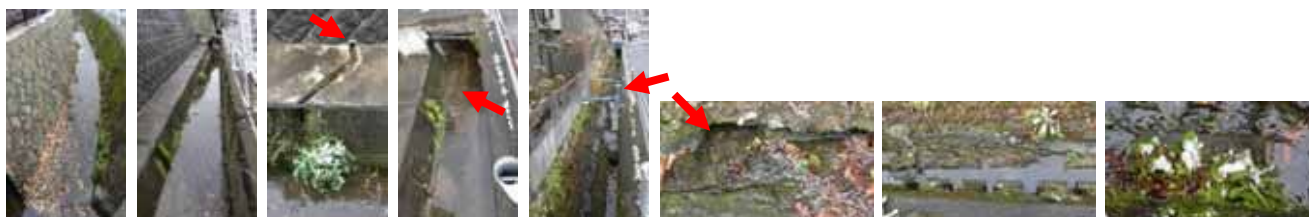
下流側 税務署裏 定点の水抜き管 流出したモルタル エコアップ箇所 甌穴 エコアップ箇所

- ・定点の水抜き管の絞り水の流量は、定常的でした。
- ・擁壁の水抜き管からの流量に偏りが見られ、あまり機能しなくなってきている様で、泥水が流出して堆積している水抜き管も見られた。
- ・最上流側の水抜き管から流出したモルタルに変化なし。
- ・ダンダンゴケの群落が、かなり流失していた。

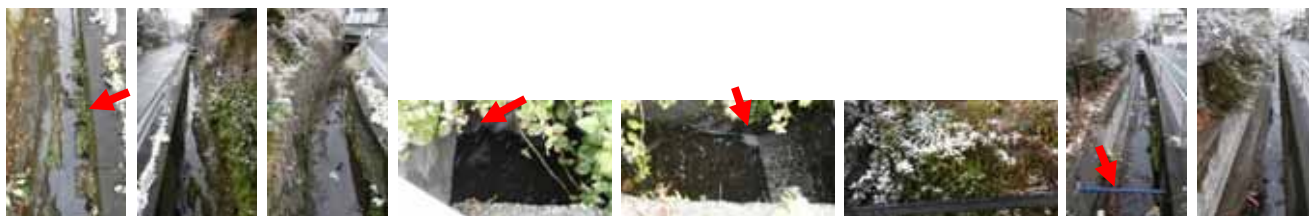
エコアップ箇所 上流側から 元・うな豊前 洗掘進行箇所 泡が見られる 外来種ランタナが繁茂 被覆が流失

- ・右岸底部で洗掘が進行している箇所があり、手前に小さな甌穴も形成されている。
  - ・重量ブロックを設置してあるエコアップ箇所は、定常的で安定しており、ゴミも少なかった。
- 経年劣化でブロックが剥離した箇所を、3年前の7月に緊急復旧したが、特に問題は見られなかった。
- ・「元・うな豊」の前も、ゴミは少なかった。

- ・元・法務局前の護岸洗掘の状況は、定常的で大きな変化は見られなかったが、有害な外来種のランタナが繁茂していた。
- 上流側の段差部分で、泡が見られた。

・佐助川では、一部の家庭廃水や、側溝を介した**洗車の排水**が、直接流入しているのが原因で、段差部分で泡が見られていると考えられます。

・市民に**公共下水道（分流式）の仕組みと、側溝に排出すると河川に直接流入してしまう**こと等を周知徹底すれば、身近な川の水質が向上し、**多様な川の生き物が見られる様になるはず**です。

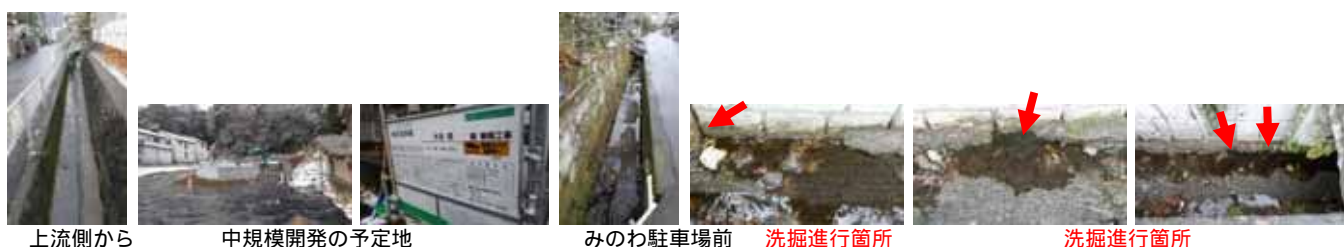
- ・配管の被覆が、かなり破損していたが、すべて流失している。
- ・入江宅が解体され、宅地造成後、新築ラッシュとなり、法面の表土が裸出している部分も多く、豪雨時に、雨水に依る河川への大量流入が危惧される。

- ・中規模開発の計画予定地は、宅地造成が中断していたが、再開して建築中。
- ・くずきり・みのわ前は、定常的で良好だが、右岸の底部で、若干の洗掘が進行している。
- ・「くずきり・みのわ」の上流・右岸で、徐々に洗掘が進行している。

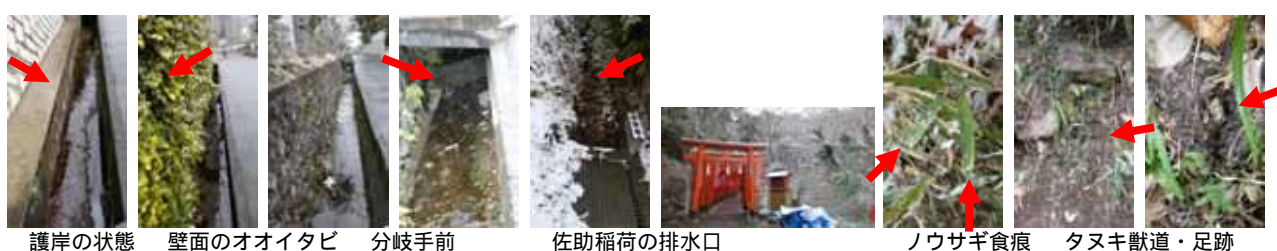
- ・「くずきり・みのわ」上流2軒目の民家の護岸が崩落し、護岸が修復された箇所は定常的でした。
- ・元・法務局前～「みのわ」前～佐助稲荷への分岐手前は、概ね定常的で、ゴミは少なかった。
- ・佐助稲荷入口の排水口近くの細い水路は、定常的でした。

外来種のトキワツユクサの侵入が見られているので、除草時に分布が拡大しない様に留意して、作業する必要があります。

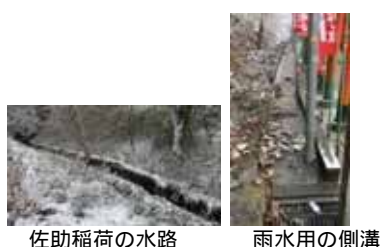
- ・佐助稲荷の水路は、定常的でした。

下流部では、木杭等の老朽化と洗掘が目立つ様になったが、概ね良好に推移している。

- ・佐助稲荷の水路は、ゲンジボタルや流水性のトンボ類保護のため、定期的に草を少し刈って、開放水面を確保する必要があり、地元のボランティアの方々が、維持管理作業をして下さっている。
- ・大雨時に上流から流されてくる水生生物が留まれる様に、下流部での草刈りは、膝下程度でパッチ状に刈り残す等の配慮が不可欠です。

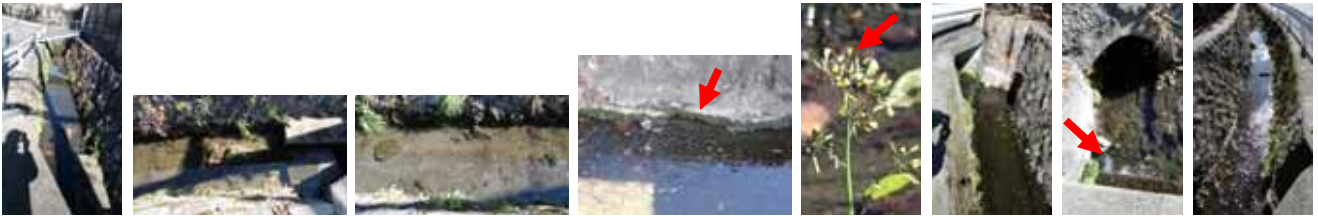
佐助自治会館前 落口手前 洗掘進行箇所 切'死'花 税務署裏の落口に泡 下流側

- ・佐助自治会館前は、定常的で安定しているが、川底が洗掘を受け、水深がやや深めのままである。
- ・左岸の護岸の一部で、洗掘が徐々に進行しており、底部でも洗掘が進行している箇所が散見された。
- ・税務署裏の落ち口部分では、泡が目立った。

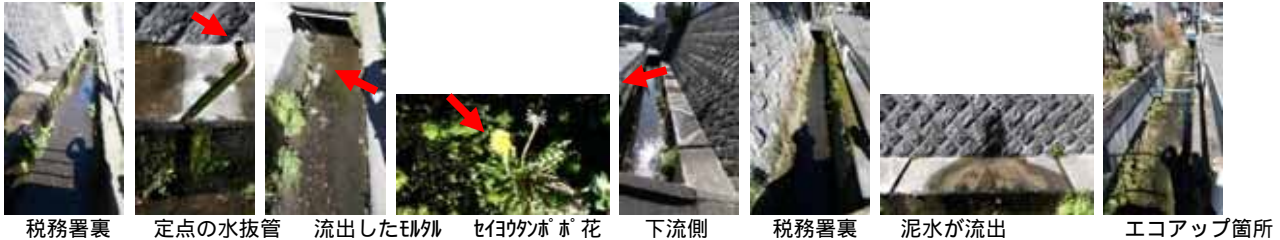
- ・ 定点の水抜き管の絞り水の流量は、定常的でした。
- ・ 擁壁の水抜き管からの流量に偏りが見られ、最下段は機能しなくなっている様で、泥水が流出して堆積している水抜き管も見られた。
- ・ 最上流側の水抜き管から流出したモルタルに変化なし。
- ・ ダンダンゴケの群落が、かなり流失していた。

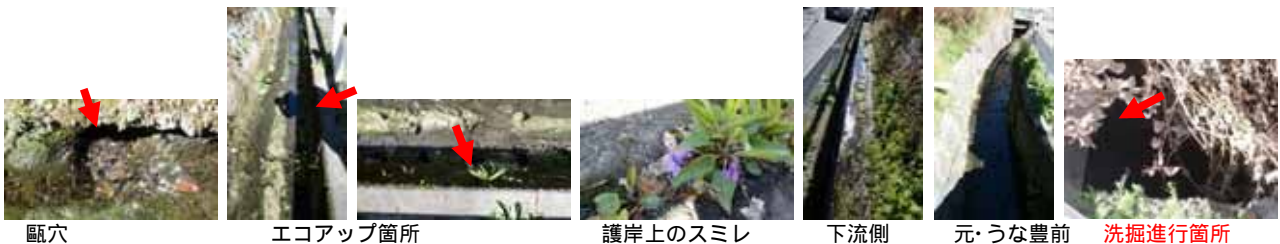
- ・ 右岸底部で洗掘が進行している箇所があり、手前に小さな甌穴も形成されている。

- ・ 重量ブロックを設置してあるエコアップ箇所は、定常的で安定しており、ゴミも少なかった。
- 経年劣化でブロックが剥離した箇所を、3年前の7月に緊急復旧したが、特に問題は見られなかった。
- ・ エコアップ箇所の護岸上（ガードレール直下）で、スミレが咲いていた。

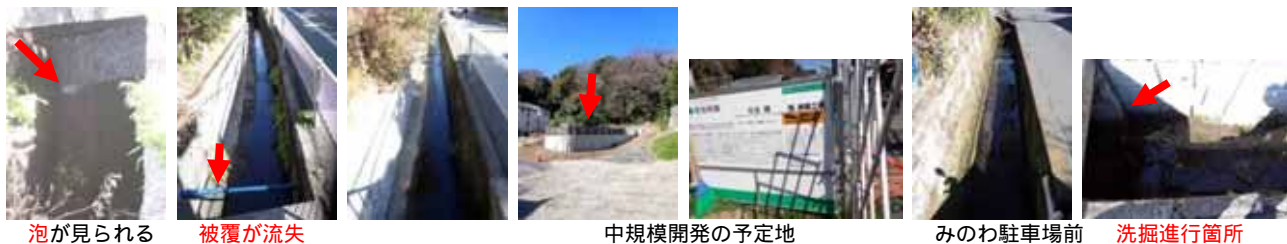
- ・元・法務局前の護岸洗掘の状況は、定常的で大きな変化は見られなかったが、有害な**外来種**のランタナが繁茂していた。上流側の段差部分で、泡が見られた。

泡が見られる

被覆が流失

中規模開発の予定地

みのわ駐車場前

洗掘進行箇所

- ・配管の被覆が、かなり破損していたが、すべて流失している。
- ・入江宅が解体され、宅地造成後、新築ラッシュとなり、法面の表土が裸出している部分も多く、豪雨時に、雨水に依る河川への大量流入が危惧される。
- ・中規模開発の計画予定地は、宅地造成が中断していたが、再開して基礎工事中。アルカリ排水の排出源と考えられる。
- ・くずきり・みのわ前は、定常的で良好だが、右岸の底部で、若干の洗掘が進行している。
- ・「くずきり・みのわ」の上流・右岸で、徐々に洗掘が進行している。

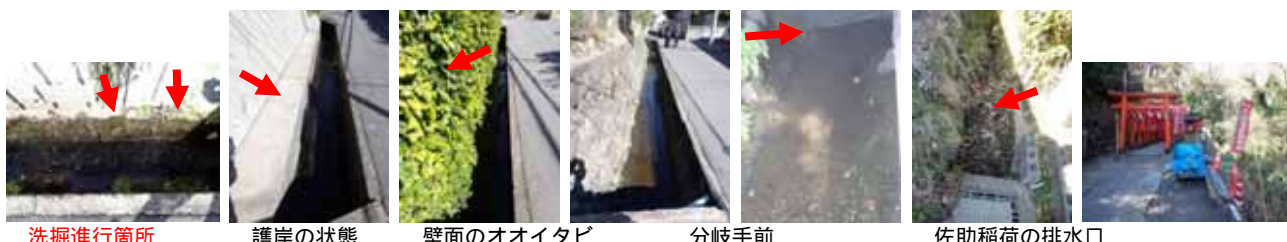
洗掘進行箇所

護岸の状態

壁面のオオイタビ

分岐手前

佐助稲荷の排水口

- ・「くずきり・みのわ」上流2軒目の民家の護岸が崩落し、護岸が修復された箇所は定常的でした。
- ・元・法務局前～「みのわ」前～佐助稲荷への分岐手前は、概ね定常的で、ゴミは少なかった。
- ・佐助稲荷入口の排水口近くの細い水路は、定常的でした。

外来種のトキワツユクサの侵入が見られているので、除草時に分布が拡大しない様に留意して、作業する必要がある。

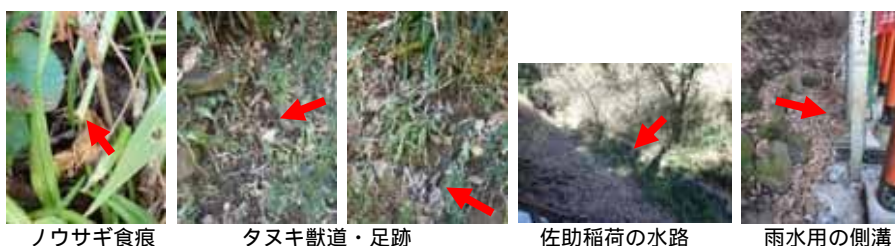
ノウサギ食痕

タヌキ獣道・足跡

佐助稲荷の水路

雨水用の側溝

- ・参道の左手の土手の上に、ノウサギの古い食痕と獣道が散見された。
- ・参道の左手の法面に、タヌキ道が健在でした。
- ・佐助稲荷の水路は、定常的でした。

下流部では、木杭等の老朽化と洗掘が目立つ様になったが、概ね良好に推移している。

- ・佐助稲荷の水路は、ゲンジボタルや流水性のトンボ類保護のため、定期的に草を少し刈って、開放水面を確保する必要があり、地元のボランティアの方々が、維持管理作業をして下さっている。
- ・大雨時に上流から流されてくる水生生物が留まれる様に、下流部での草刈りは、膝下程度でパッチ状に刈り残す等の配慮が不可欠です。
