北鎌倉隧道安全対策検討業務委託
第 2 回委員会資料

参考資料 1 既往資料調査

平成 29 年 1 月 30 日

一般社団法人 日本トンネル技術協会

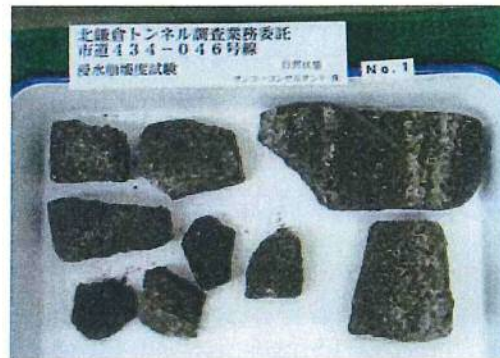
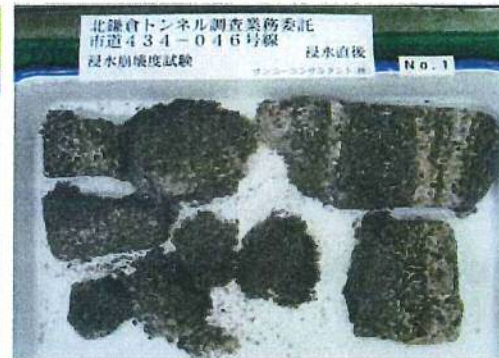
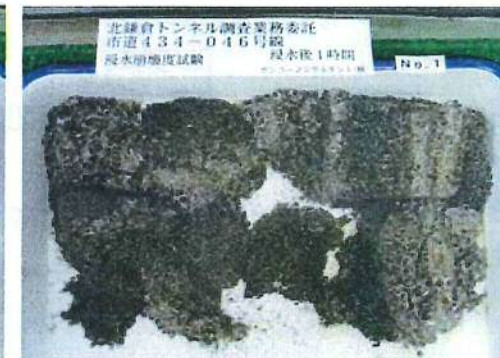
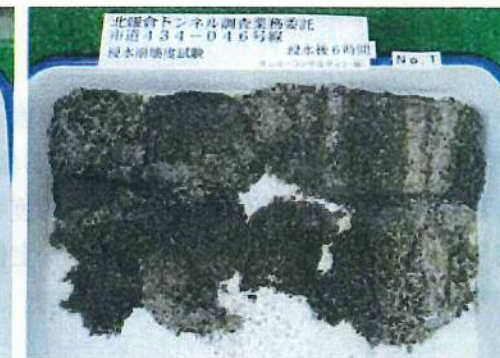
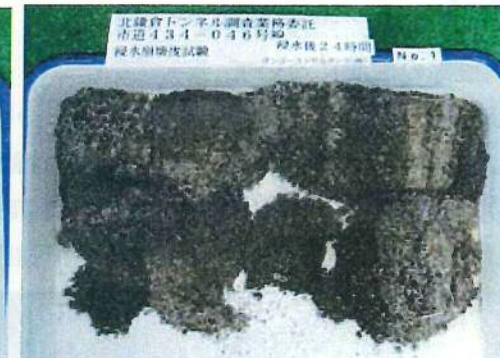
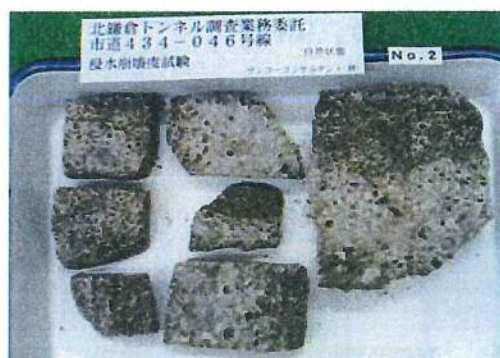
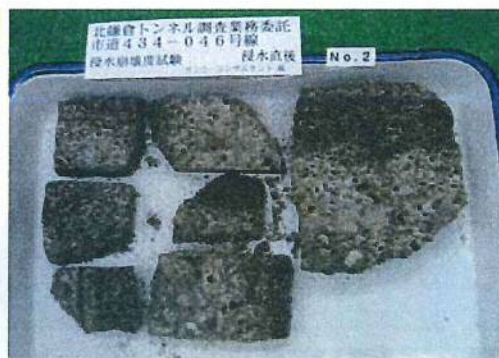
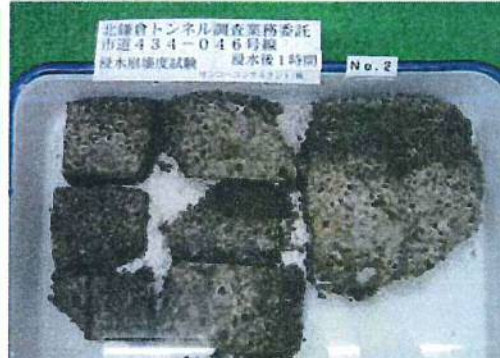
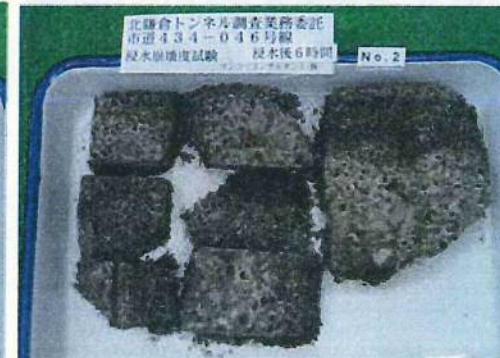
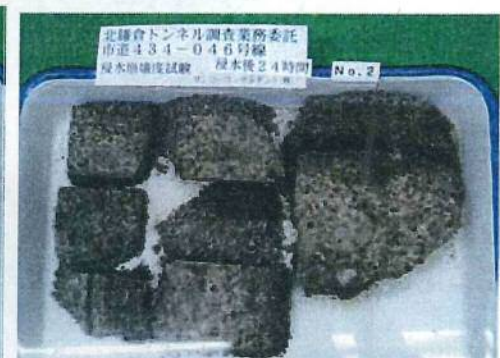
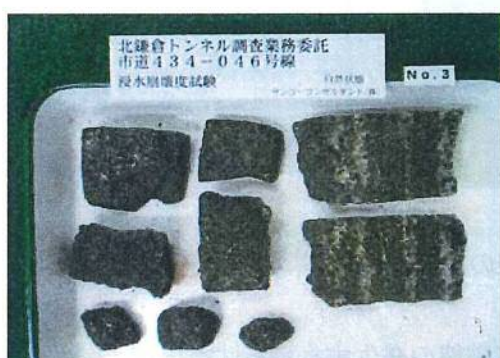
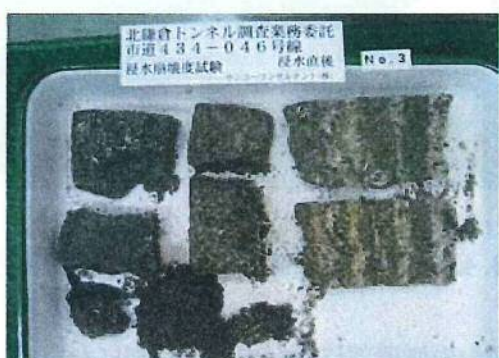
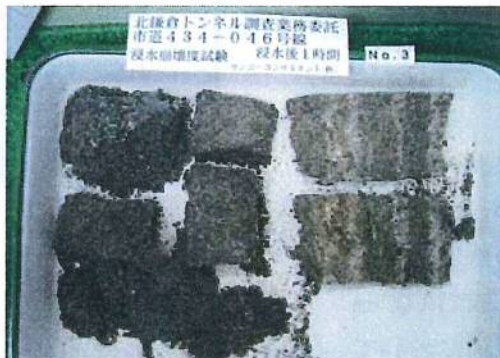
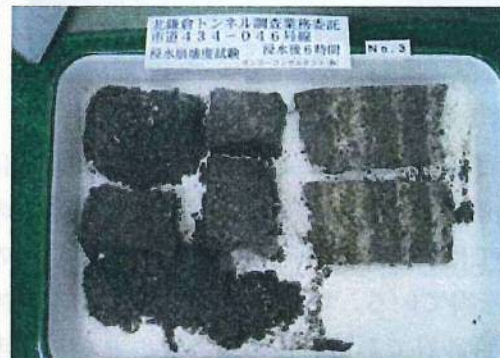
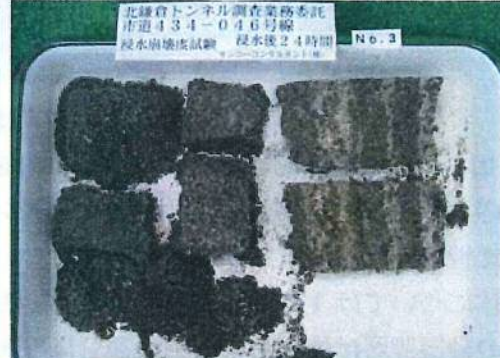
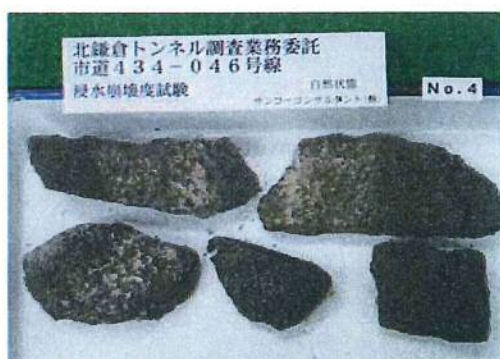
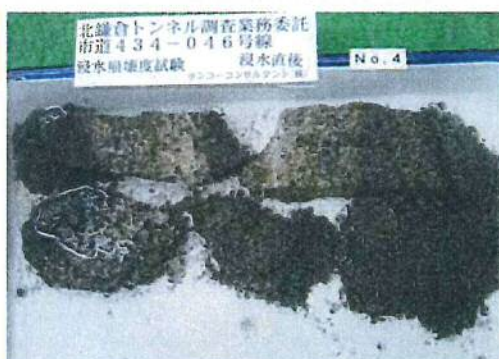
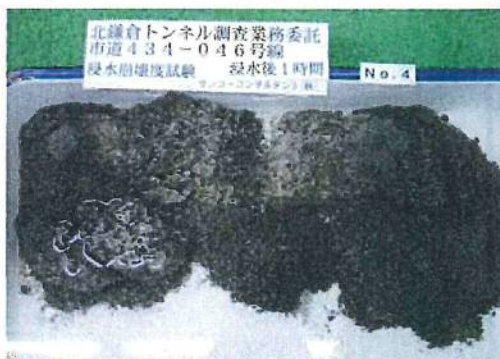
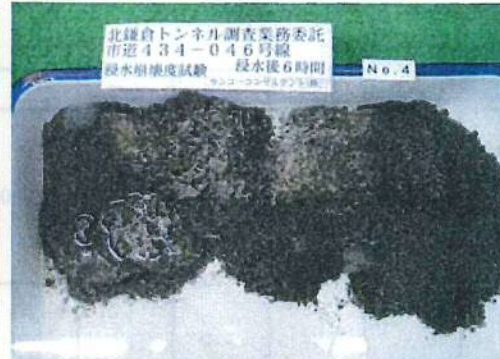
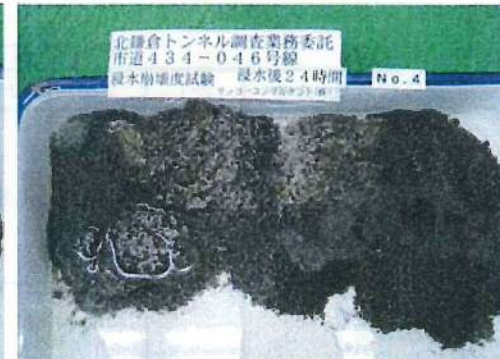
浸水崩壊度試験写真

試料番号	1	2	3	4
岩質	砂岩、凝灰岩(浮石主体)の互層で砂岩優勢	凝灰岩主体で一部に砂岩	砂岩、凝灰岩(浮石主体)の互層	砂岩、凝灰岩(浮石主体)の互層で砂岩優勢
供試体形状	不定形	不定形	不定形	不定形
崩壊度区分	浸水後			
	30'	A~D	A~B	A~D
	1°	A~D	A~B	B~D
	2°	A~D	A~B	B~D
	4°	A~D	A~B	C~D
	6°	A~D	A~B	C~D
	24°	A~D	A~B	D
崩壊度区分	A. ほとんど変化が認められないもの。 B. 岩塊として分離するが粒子の分散しないもの。 C. 稜角部が崩壊するもの。 D. 原形をとどめないもの。

水浸による岩石の形態の変化からその岩石の有する結合の程度(崩壊のしやすさ)を知る試験。試料を80℃で24時間、炉乾燥した後、水浸させて水浸直後、30分、1、2、4、6、24時間経過ごとに目視によって観察し、形状変化を崩壊度A~Dの4段階で評価する。

試料2の凝灰岩主体の試験体を除いて、崩壊度が区分「C」以上の岩石が見られ、乾湿繰り返しの抵抗性が低く、風化に弱い岩石と判定できる。

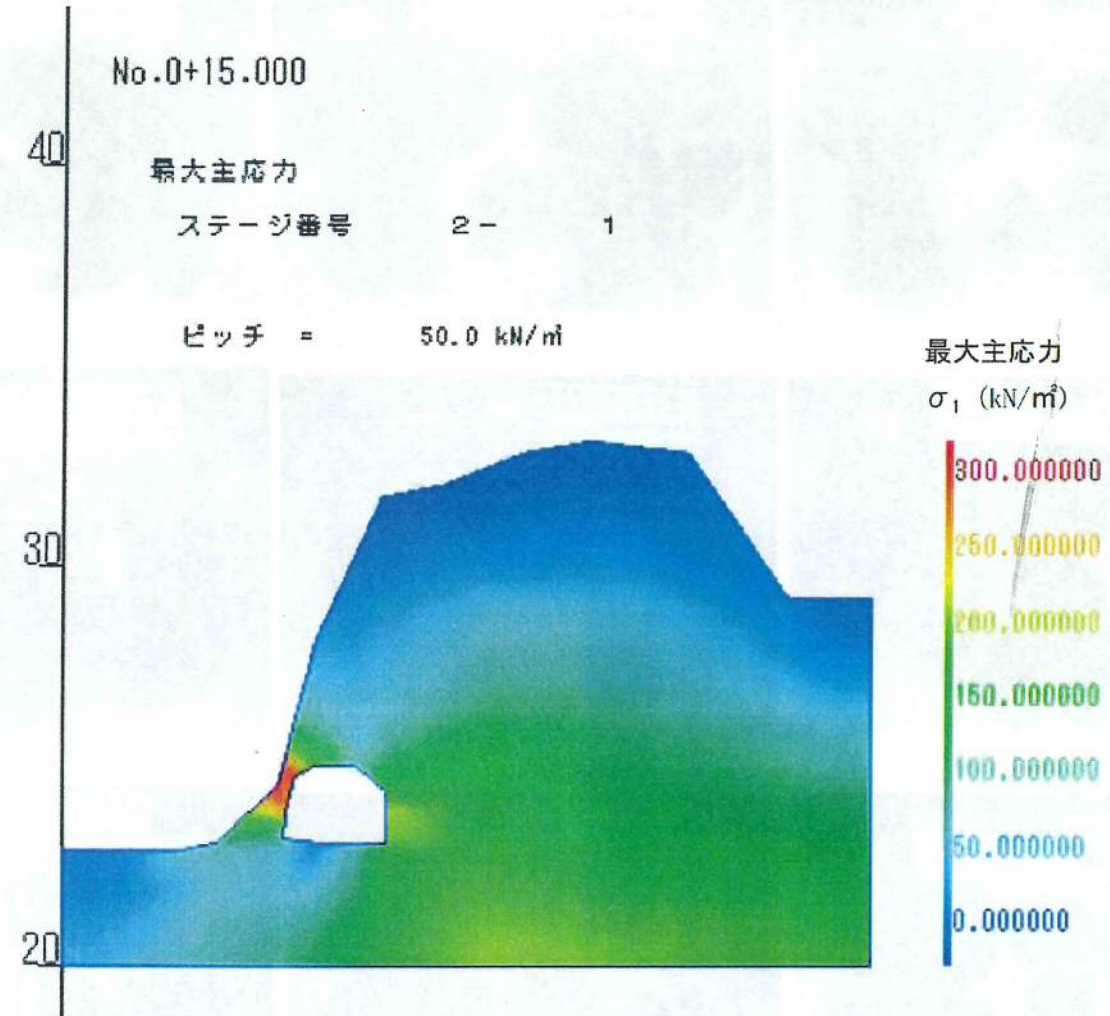
図 3.4.1 トンネル側壁部における応力集中の状況

図 3.4.1 には 2次元弾性 FEM 解析の結果を示す。これによると、トンネル側壁部においては最大主応力で 300kN/m^2 程度の応力が作用している。岩石試験結果によると、当該地層の一軸圧縮強度は比較的良好な凝灰質砂岩の供試体については $440\sim 659\text{kN/m}^2$ であり、未固結状の砂岩を含む供試体については $114\sim 168\text{kN/m}^2$ という結果を得ている。現地においても、応力集中部には数 cm 程度の砂層薄層は挟むものの、大部分は凝灰質砂岩である。このようなことから、現状においてははかろうじてその安定性を保っているものと想定される。

以上より、北鎌倉トンネルの側壁部については、将来にわたって破壊の発生する可能性が指摘できる。このようなことから、抜本的な対応が必要であると判断される。

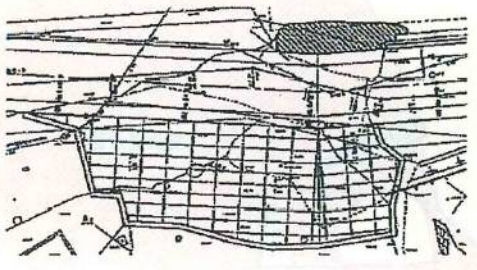
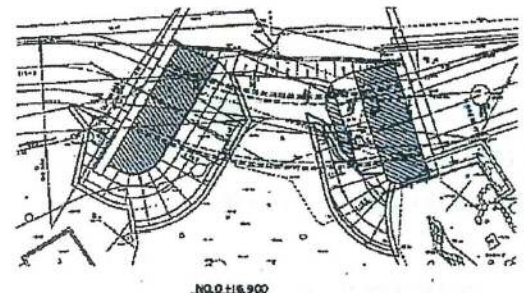
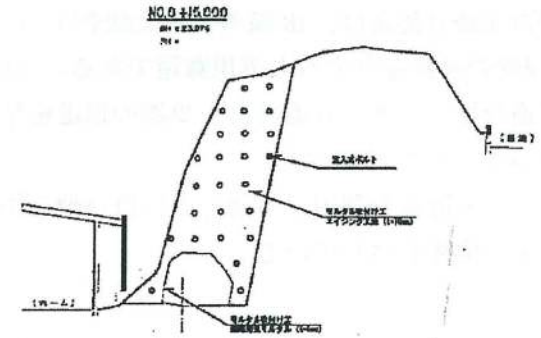
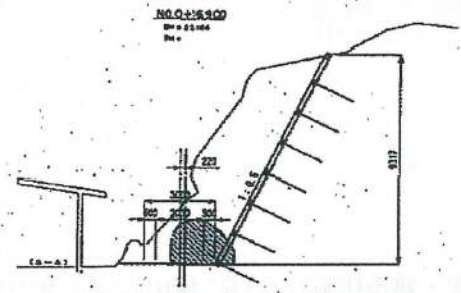
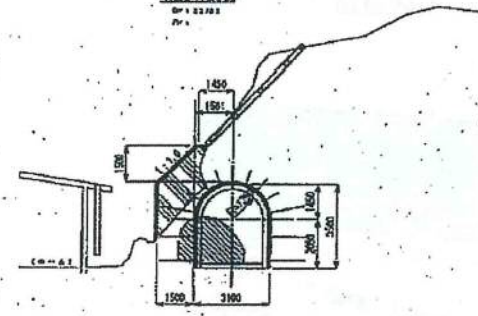
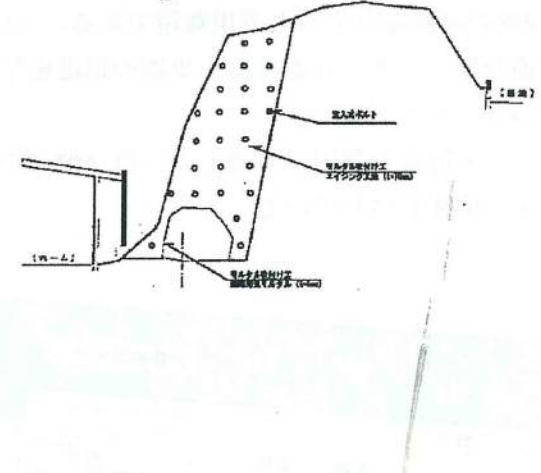
表 4.3.1 対策工法の比較一覧表

工法の概要	施工概要・順序	<ul style="list-style-type: none"> ・ 隧道部分を含めて斜面を切土し、道路幅員を確保する。 【施工順序】 ① JR 防護柵設置 (JR 協議により仕様変更有り) ② トンネル充填工 (切土時の地山崩壊防護) ③ 法面伐採 ④ 人力掘削 (切土上部より人力で掘削) ⑤ 法面防護工 (法枠およびエージング工) 	<ul style="list-style-type: none"> ・ 隧道を拡幅改築する。(吹付け・ロックボルト工法) 【施工順序】 ⑥ JR 防護柵設置 (JR 協議により仕様変更有り) ⑦ トンネル充填工 ⑧ 伐採工、JR 側の法面防護工 (トンネル掘削時の地山崩壊防護) ⑨ 坑口付け→トンネル掘削→掘工コンクリート→坑門工 ⑩ 坑口盛土工、法面防護工 (エアモルタル) 	<ul style="list-style-type: none"> ・ 法面に防護 (補強工) を実施し、トンネルを補修する。 【施工順序】 ① JR 防護柵設置 (JR 協議により仕様変更有り) ② 法面伐採、法面防護工 (エージング工) ③ 法面防護工 (エージング工+注入式ロックボルト) ④ トンネル内面整形工 (必要によりクラック注入) ⑤ トンネル補修工 (トンネル内面に繊維補強コンクリートを吹付けて風化防止し、表面はエージング工法を採用)

特徴	長所	<ul style="list-style-type: none"> ・ 長期的安全性が高い。 ・ 道路の機能が向上する。(車両通行可能) 	<ul style="list-style-type: none"> ・ 長期的安全性が高い。 ・ 道路の機能が向上する。(トンネルの幅員の拡大) 	<ul style="list-style-type: none"> ・ 周辺の景観を維持できる。(擬岩処理効果) ・ 安全性が現状より高まる。 ・ 道路の機能は、原状を維持。 ・ 工事中以外の時間は通行可能。 																																															
	短所	<ul style="list-style-type: none"> ・ 掘削土が多く発生する。 ・ 工事中は通行止めとなる。 ・ 周辺の景観が大幅に変わる。 ・ 電柱を移設する必要あり。 	<ul style="list-style-type: none"> ・ トンネル掘削時の地山崩壊に注意が必要である。 ・ 工事中は通行止めとなる。 ・ 電柱を移設する必要あり。 	<ul style="list-style-type: none"> ・ 1案、2案に比べ構造物の安全性が低い。 ・ ずい道の内空が狭くなる。 ・ 工事中以外は、通行可能である。 ・ 電柱を移設する必要あり。 																																																
工期 (準備・撤去は除く)		65日 (暦日 2.8ヶ月)	101日 (暦日 4.4ヶ月)	45日 (暦日 2.0ヶ月)																																																
経済性 (直接工事費)		<table border="1"> <tr><td>仮設防護柵工</td><td>1式</td><td>2,300</td></tr> <tr><td>伐採工</td><td>164m²</td><td>658</td></tr> <tr><td>切土工</td><td>331m³</td><td>6,620</td></tr> <tr><td>法面工</td><td>130m²</td><td>3,306</td></tr> <tr><td>充填工</td><td>30m³</td><td>512</td></tr> <tr><td colspan="2">13,400千円 (±0)</td><td></td></tr> </table>	仮設防護柵工	1式	2,300	伐採工	164m ²	658	切土工	331m ³	6,620	法面工	130m ²	3,306	充填工	30m ³	512	13,400千円 (±0)			<table border="1"> <tr><td>仮設防護柵</td><td>1式</td><td>2,300</td></tr> <tr><td>伐採工</td><td>1式</td><td>658</td></tr> <tr><td>トンネル工</td><td>12m</td><td>15,105</td></tr> <tr><td>充填工、法面工</td><td>1式</td><td>2,837</td></tr> <tr><td colspan="2">20,900千円 (+7,500)</td><td></td></tr> </table>	仮設防護柵	1式	2,300	伐採工	1式	658	トンネル工	12m	15,105	充填工、法面工	1式	2,837	20,900千円 (+7,500)			<table border="1"> <tr><td>仮設防護柵</td><td>1式</td><td>2,300</td></tr> <tr><td>伐採工</td><td>1式</td><td>658</td></tr> <tr><td>トンネル工</td><td>1式</td><td>4,893</td></tr> <tr><td>法面工</td><td>84m²</td><td>4,572</td></tr> <tr><td colspan="2">12,400千円 (-1,000)</td><td></td></tr> </table>	仮設防護柵	1式	2,300	伐採工	1式	658	トンネル工	1式	4,893	法面工	84m ²	4,572	12,400千円 (-1,000)

表4.3.1に示す比較検討の結果、第1案：開削工法案が施工性および経済性に優れるが、地形変化が大きく周辺景観との調整が必要と判断された。また、第2案：トンネル改築案は経済的には不利となるものの、現況の隧道形式を保持でき地形変化が少ないため、周辺景観との調和が図れるものと判断される。

なお、第3案：トンネル補強工については、現況の隧道の安定に問題があることから、恒久的な支保能力に欠け安全性に問題があると判断される。

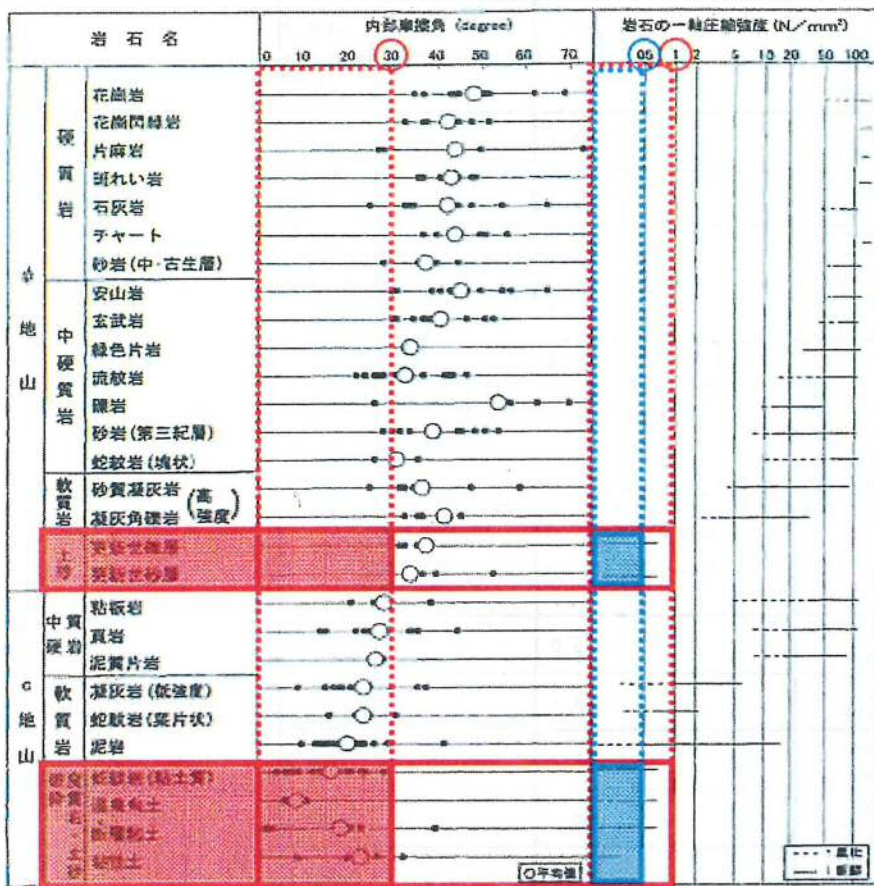
図-2 岩種ごとの内部摩擦角と一軸圧縮強度 (N/mm²=MN/m²)
出典:「山岳トンネルの不良地山に関する地質工学的考察 応用地質技術年報 No.5

岩石の圧縮強度(押しつぶしに対する強さ)としては非常に低い値を示しており、図-2からは砂層・礫層などの土砂や変質岩、断層粘土の値と同等とされる。コアドリルで崩れて採取できなかった試料もある。

① 一軸圧縮強度の平均は、凝灰質砂岩が0.542MN/m²、砂岩が0.158MN/m²である。(平成17年度と今回の試験値のうち、砂岩系全ての平均値)

② 岩石名は砂岩、凝灰質砂岩となっているが、一軸圧縮強度や内部摩擦角からは、「土砂(更新世砂層や礫層)または破碎変質岩・土砂」に相当し、岩石の中でも非常に固結度の低い岩である。なお、凝灰質砂岩と砂岩の一軸圧縮強度の差から、砂岩層が風化等により削り取られ、凝灰質砂岩が突出した凹凸状の地層が形成されたと考えられる。

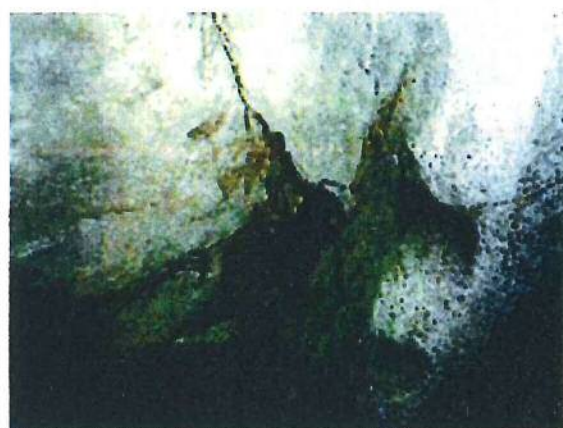
写真-3 樹根貫通と周辺地盤

- 岩盤（トンネル）の表面は、指により切削が可能ほど弱く、風雨などによる乾湿の繰り返しにより風化が進行していることが伺える。日常的にトンネル表面の薄い剥落が進行しているものと想定される。
- トンネル周辺地山には低木樹が生息しており、その樹根がトンネル壁面まで及んで、貫通していることが確認できる。樹根の周辺岩盤ではひび割れが発生し、このひび割れの閉合部分では、剥落が発生していることが確認される。（写真-3、-4）
- 大船側坑口上方斜面では、同様に樹根が岩盤のひび割れに進入し、実際に岩盤が剥落した状況が見られ、時間経過ともに剥落・崩壊が進行しているものと想定される。（写真-5）
- 岩石試験結果から、一軸圧縮強度が凝灰質砂岩では $q_u=0.440\sim0.659\text{MN/m}^2$ 、砂岩では $q_u=0.114\sim0.171\text{MN/m}^2$ と極めて固結度が低い（土砂相当）岩石と評価されている。
浸水崩壊度試験では乾湿繰り返しの抵抗性が低く、風化に弱い岩石と判定されている。
- 衝撃弾性波探査結果から、平成17年度調査では、密着していた地層面が1.0m程度の層厚で1～2層程度であったが、平成25年度調査では、4～5層に剥離した地層境界(界面)が確認されている。

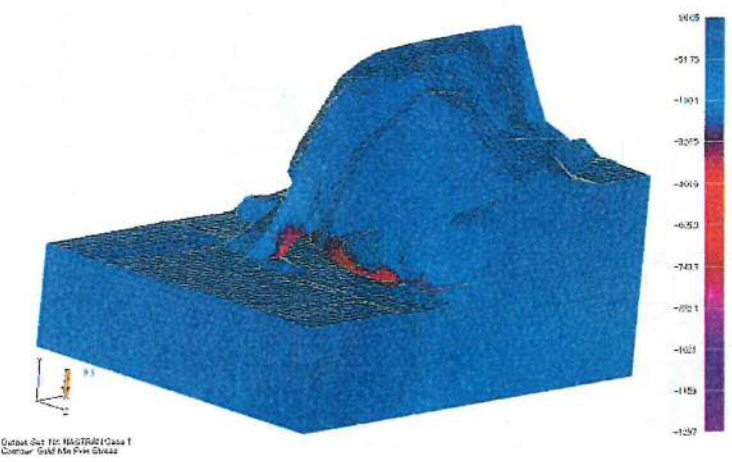
図 3.1-4 鎌倉側坑口における最小主応力：全体（単位：kN/m²；「-」＝圧縮）

場所		最大主応力 σ_{\max} (kN/m ²) (「-」=圧縮)	最小主応力 σ_{\min} (kN/m ²) (「-」=圧縮)
鎌倉側坑口	位置-1 (駅側)	-149.5	-434.7
	位置-2 (地山側)	-222.9	-612.7
トンネル内	位置-1 (駅側)	-60.1	-348.8
	位置-2 (地山側)	-97.2	-340.4
大船側坑口	位置-1 (駅側)	-90.4	-479.1
	位置-2 (地山側)	-165.7	-405.5

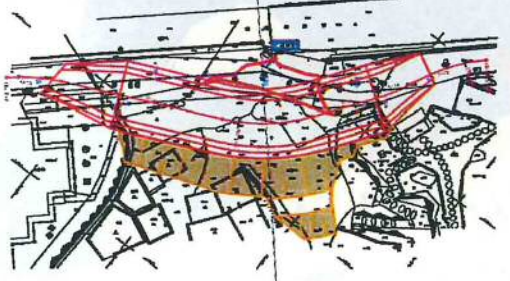
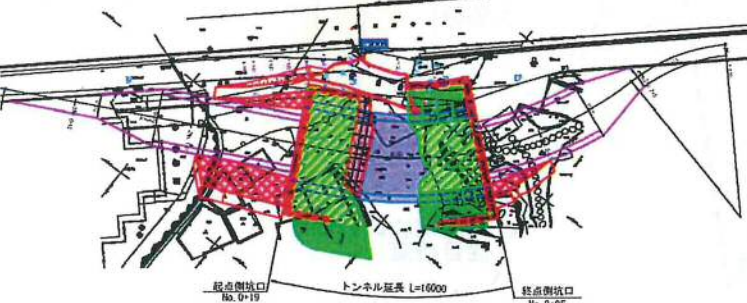
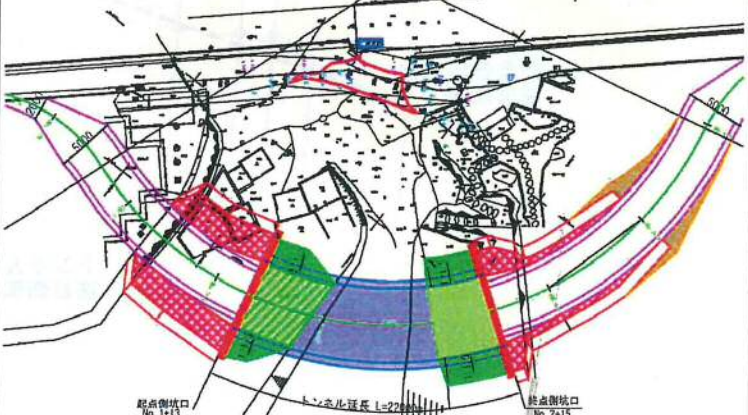
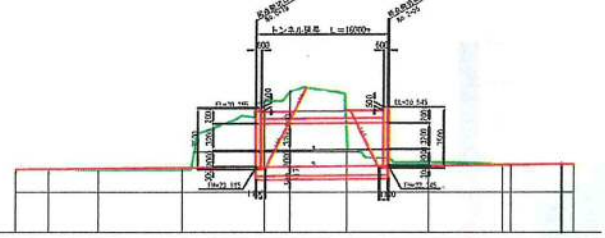
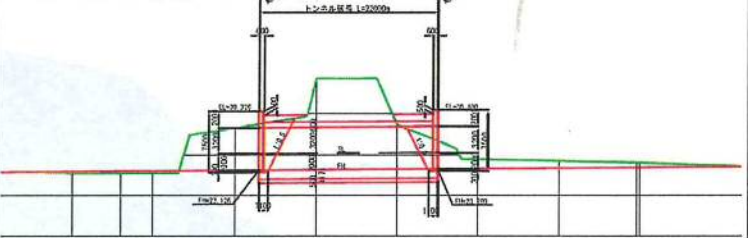
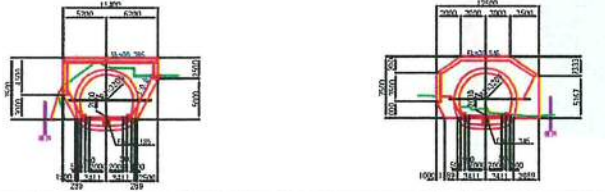
道路計画平面線形別比較検討表

地形地質概要		JR北鎌倉駅ホームと平行して延長7mと短いトンネルがある。地形は幅2.5m程度の素掘りトンネルで、両坑口の山側斜面は6~9mの急崖地形となっている。トンネル付近の地質は、上総層群野島層の硬質な岩盤の凝灰質砂岩で、上層は関東ローム層が数メートル堆積している。		
工法概要		素掘りトンネルを開削する。	通学路にほぼ平行で現トンネルに影響のない平面線形を設け、トンネルで改築する。トンネル施工に影響がないよう、既設トンネルは事前に気泡モルタル等で中詰の埋戻しを行う。	通学路から現トンネルに影響のない山側に平面線形を設け、トンネルを新設する。
評価	施工性	<ul style="list-style-type: none"> 山側斜面の切土は、10m程度の法枠工斜面となる。 工事中は現道の通行止めが必要である。 	<ul style="list-style-type: none"> 施工前に既設トンネルを埋め戻しておく必要がある。 現道トンネルと一部兼ねるため、施工がやや煩雑となる。 トンネルの施工は機械掘削が可能であるが、仮設ヤードの確保が必要となる。 工事中は現道の通行止めが必要である。 	<ul style="list-style-type: none"> 通学路とは平面的に距離が離れており、単独の施工ができる。 トンネルの施工は機械掘削が可能である。仮設ヤードの確保は②案より容易と思われる。 工事中の現道の通行止めは、ほとんど必要ない。

維持管理	山側切土斜面の維持管理が重要である。	坑口背面に法枠工を要するため、維持管理が必要である。	坑口背面に切土を出さないため、維持管理は容易である。
評価	経済性 (直接工事費)	土工： 482 千円 法面工： 3,600 千円 舗装工： 314 千円 計： 4,396 千円 (基準額)	トンネル工： 14,652 千円 坑門工： 4,957 千円 土工： 1,638 千円 法面工： 2,153 千円 道路舗装工： 668 千円 計： 24,068 千円 (+ 19,672) 千円	トンネル工： 20,592 千円 坑門工： 2,439 千円 土工： 674 千円 法面工： 3,088 千円 道路舗装工： 1,034 千円 計： 27,827 千円 (+ 23,431) 千円
	総合評価	○	△	△
総合評価		<ul style="list-style-type: none"> 構造物は法枠工のみとなり、3案中最も経済的である。 工事中は現道は通行止めとなる。 将来にわたって維持管理が重要である。 道路周辺の墓地や民家への影響は少ない。 	<ul style="list-style-type: none"> 現道と近接施工となるため、トンネルの埋戻しが必要で経済的には第3案と大差はない。 工事中は現道は通行止めとなる。 維持管理が必要である。 道路周辺の墓地や民家への影響がある。 	<ul style="list-style-type: none"> 道路を現道から離しているため、道路の延長も長くなり、経済的には不利となる。 経済的には不利であるが、現道と離れた所での施工となるため、安全性は高い。 維持管理は容易である。 道路周辺の墓地や民家への影響がある。
