# (仮称) 雪ノ下消防出張所の整備について

鎌倉市  
消防本部

消防総務課

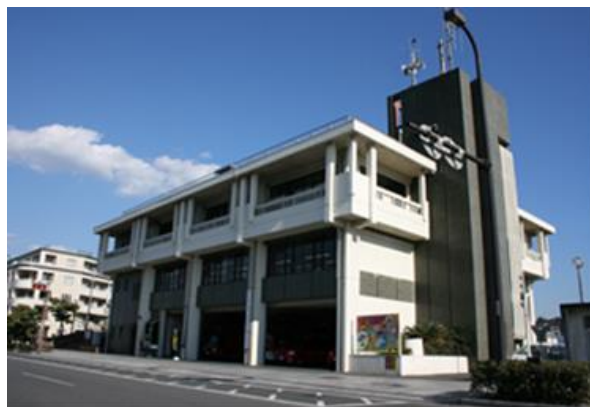
## 【鎌倉消防署】

昭和49年に竣工して以来、51年の月日が経過しており、建物本体の老朽化で不具合が相次いで発生し、特に塩害により外壁の劣化が進み、早期の建替えが必要な状況です。

現在地は、津波浸水想定区域内に位置していることから、大規模地震による津波発生時の消防力の機能維持が困難な状況であり移転整備が必要です。

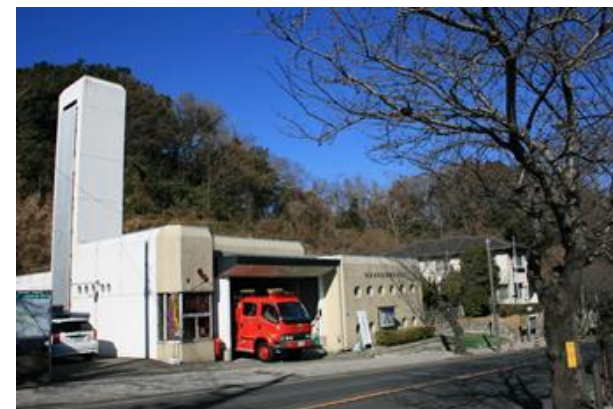
## 【浄明寺出張所】

昭和53年に竣工して以来、47年の月日が経過しており、建物本体の老朽化で不具合が相次いで発生している状況です。現在地は、土砂災害特別警戒区域に位置していることから、土砂災害時の消防力の機能維持が困難な状況であり、南東側が逗子市に位置しているため、鎌倉地域の消防力を効率的に発揮するためには、現在地から移転しての整備が必要です。

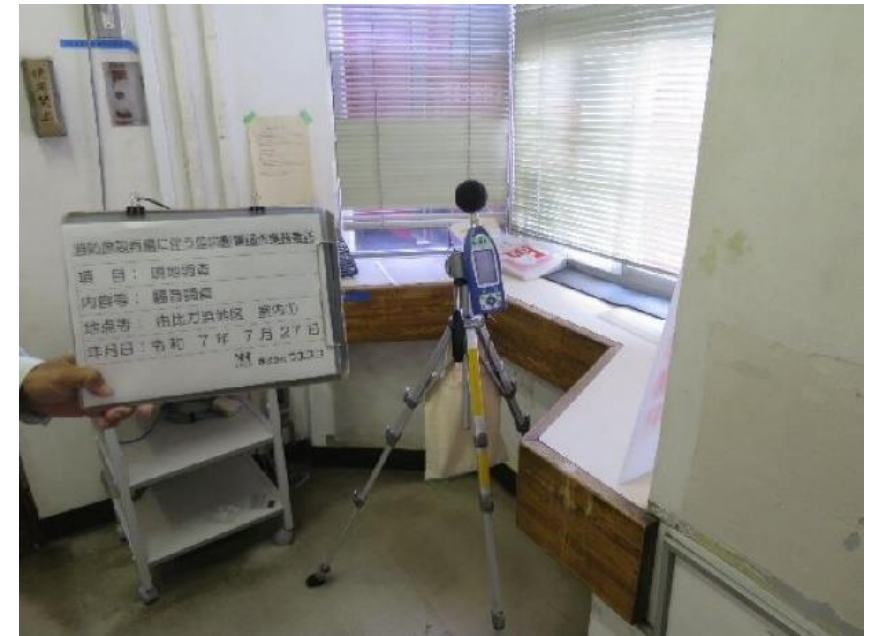
1階平面図

## 調査地点①：由比ガ浜地区（鎌倉消防署）室内①（建屋1階）

● 室内調査地点

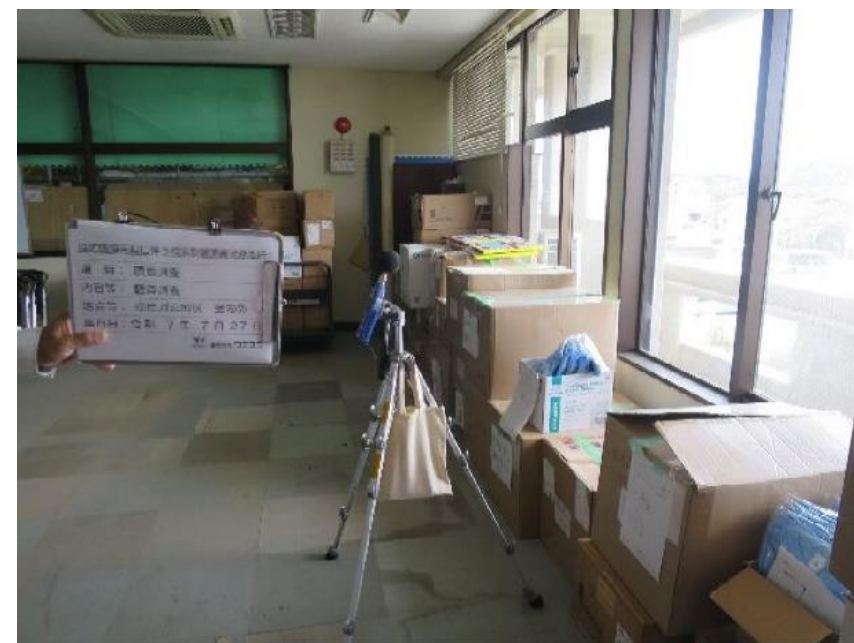
3階平面図

## 調査地点①：由比ガ浜地区（鎌倉消防署）室内②（建屋3階）

● 室内調査地点

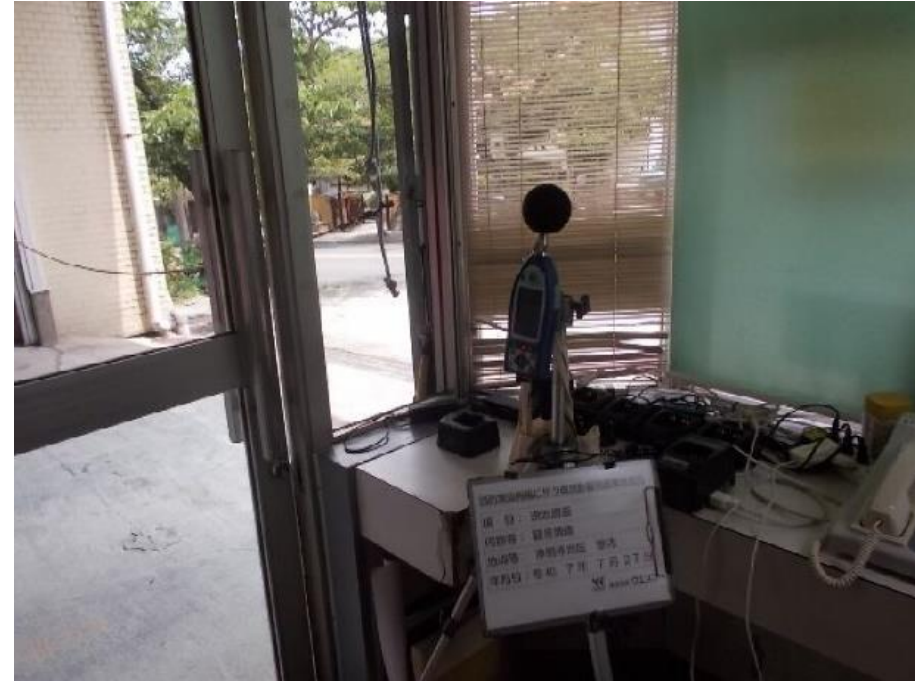
## 調査地点②：浄明寺地区（浄明寺出張所）室内

● 室内調査地点

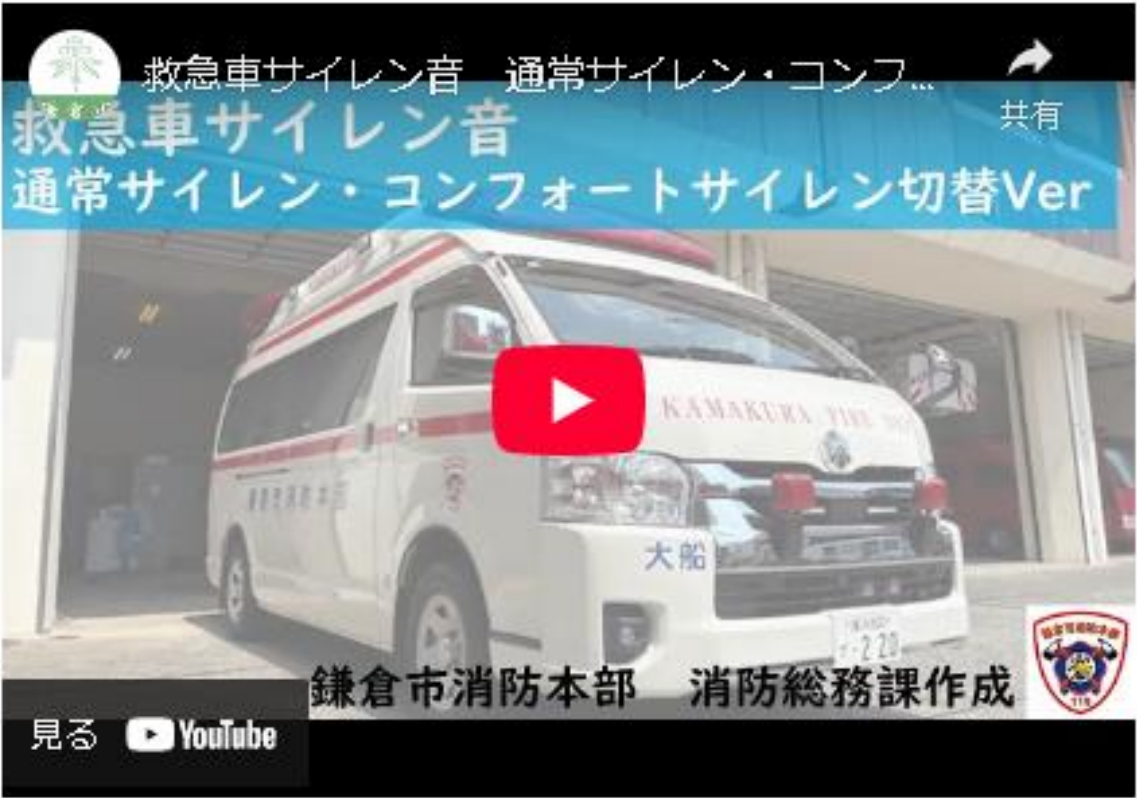
# 通常サイレンコンフォートサイレンの違い

- ・ コンフォートサイレンの採用
- ・ フェードイン機能
- ・ 出動時の最大限の配慮

通常サイレン・コンフォートサイレン切替バージョン
