# 鎌倉市営住宅集約化候補地

## 地歴調査 報告書

平成29年7月

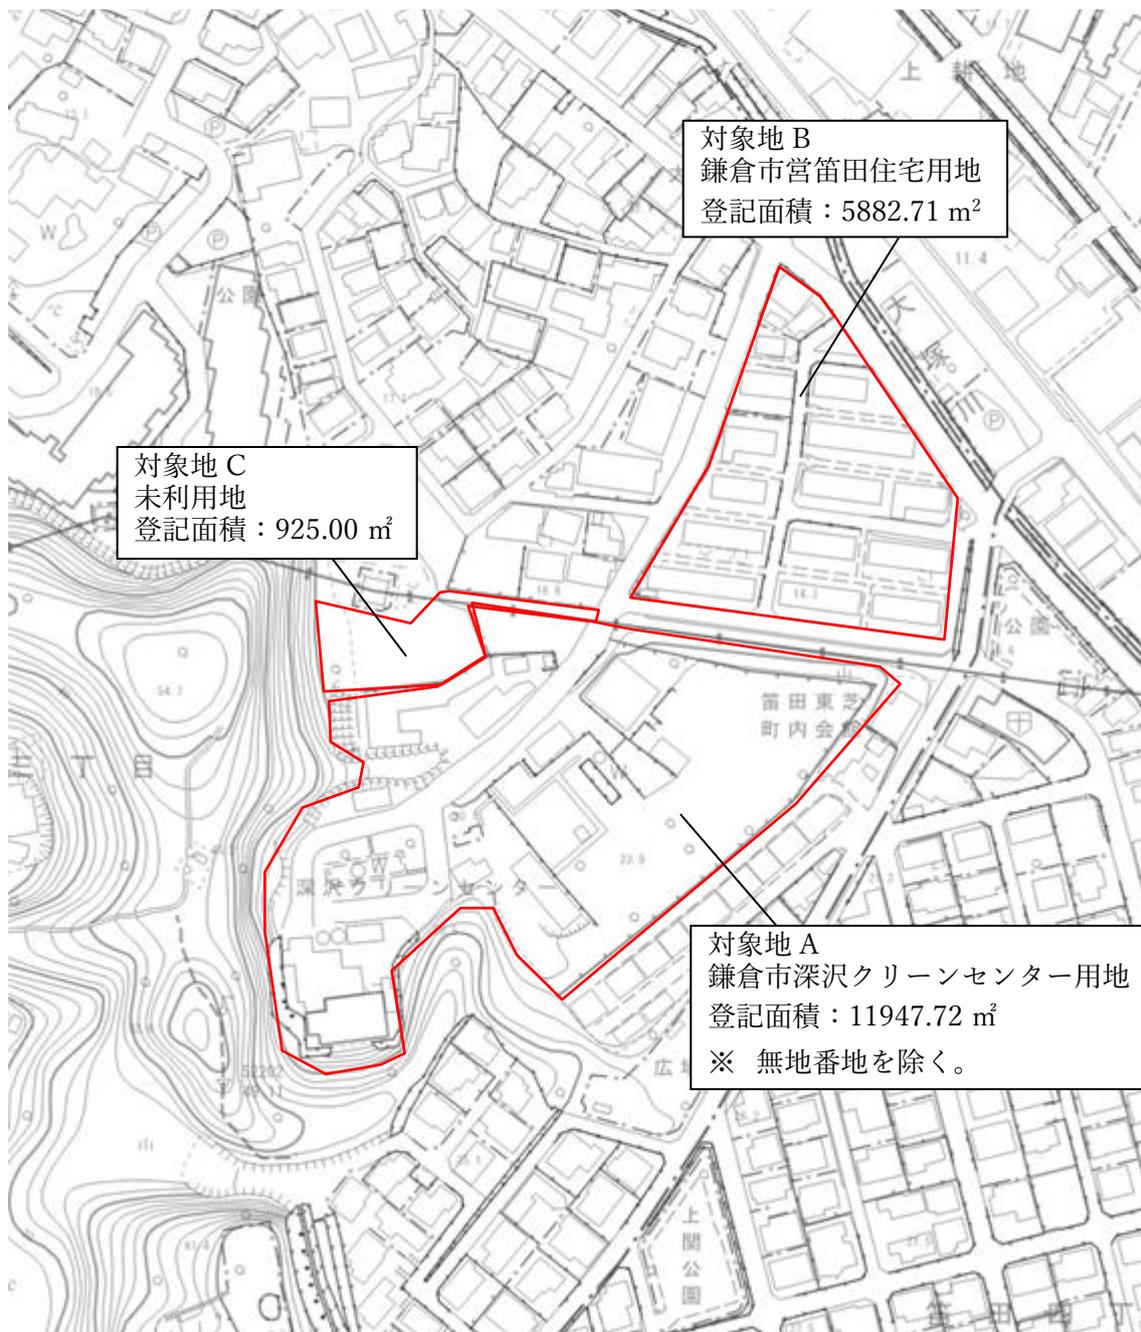
図 1.2 調査対象地のエリア区分 (業務委託仕様書より抜粋)

本調査報告書では、調査対象地を鎌倉市深沢クリーンセンター用地（以下、「対象地 A」という。）、鎌倉市営笛田住宅用地（以下、「対象地 B」という。）、未利用地（以下、「対象地 C」という。）の 3 エリアに区分する。

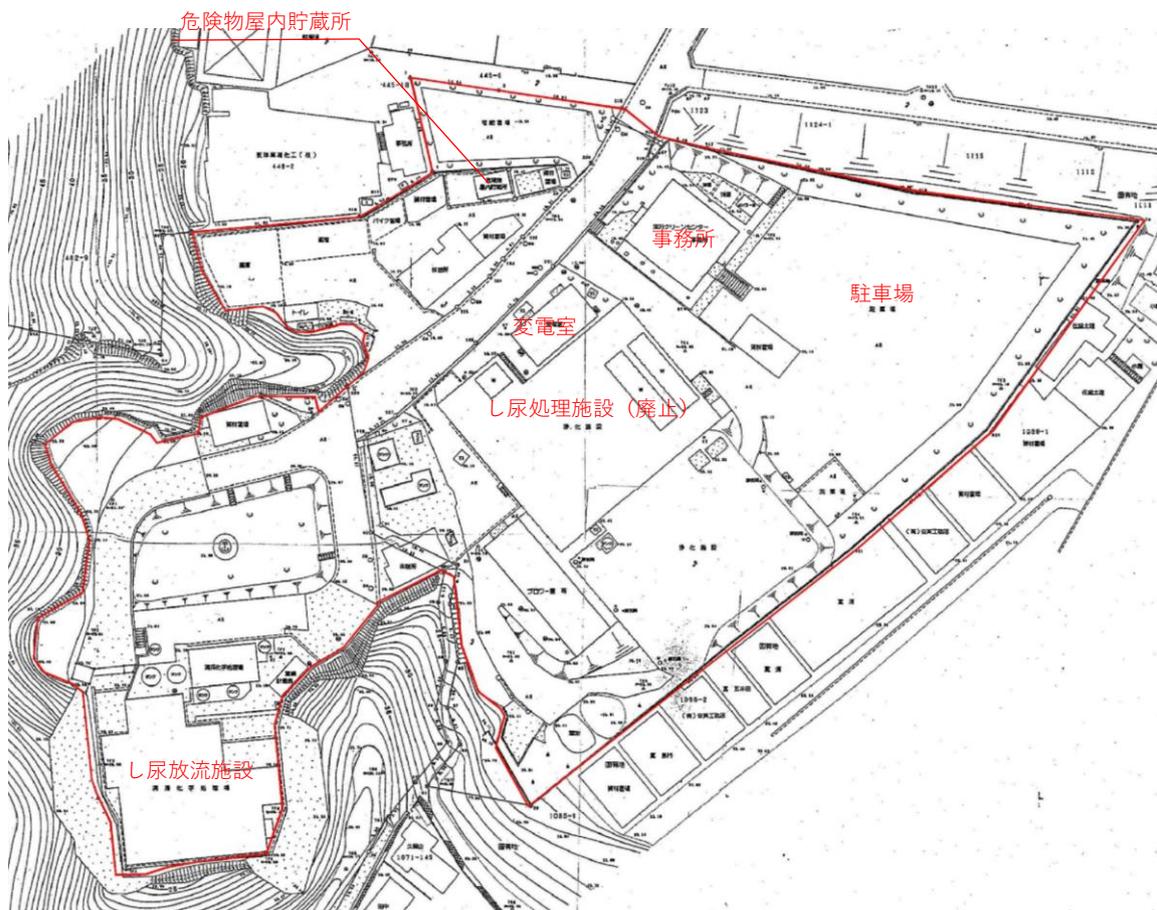
図 3.1.1 対象地 A の土地利用状況

2017年（平成29年）7月現在、対象地Aは鎌倉市深沢クリーンセンター、対象地Bは鎌倉市営笛田住宅として利用されており、対象地Cは鎌倉市シルバー人材センター移転用地として取得した更地（未利用地）である。

なお、鎌倉市深沢クリーンセンターは、し尿放流施設である。

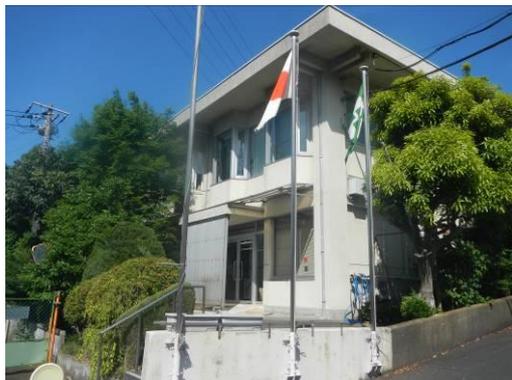
写真 3.1.1 鎌倉市深沢クリーンセンター事務所

事務所については建て替えられた履歴はない。

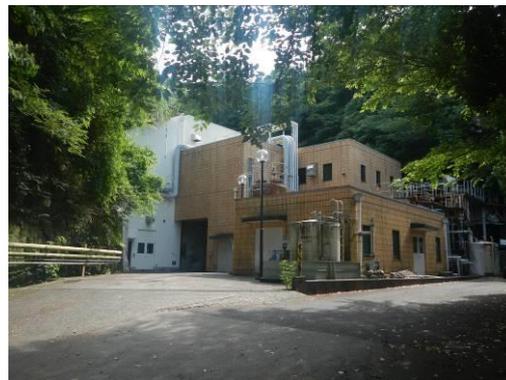
写真 3.1.2 鎌倉市深沢クリーンセンターし尿放流施設

なお、昭和 35 年（1960 年）から昭和 59 年（1984 年）に建替工事が行われるまで一次処理（汚泥処理）が行われていた建物は、現在のし尿放流施設の北側に存在した。現在のし尿放流施設は、昭和 59 年（1984 年）に建替が行われた一次処理（汚泥処理）施設が改修されたものである。

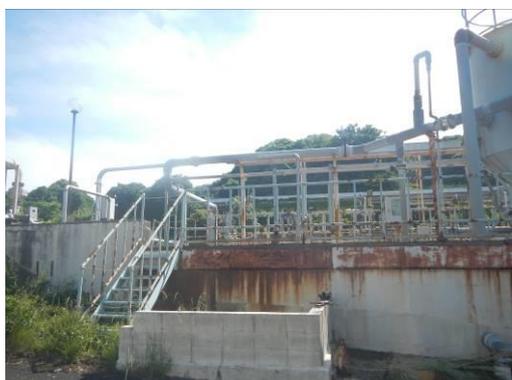
写真 3.1.3 鎌倉市深沢クリーンセンターし尿処理施設 (平成 11 年に廃止)

鎌倉市深沢クリーンセンターによるし尿処理について、宝光化研工業株式会社による土地利用が行われていた年代も含め昭和 35 年（1960 年）から平成 11 年（1999 年）までは、生し尿等は、一次処理（汚泥処理）、二次処理（汚水処理）を経て、公共用水域に放流されていた。

平成 11 年（1999 年）に対象地 A 周辺に下水道が整備されたことから、放流先が公共下水道に変更され、平成 14 年（2002 年）には二次処理（汚水処理）を停止して希釈放流に変更された。また、平成 17 年（2005 年）には、無希釈での放流に変更された。

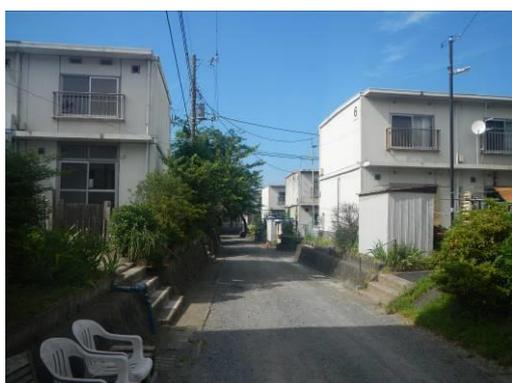
写真 3.1.5 鎌倉市菅笛田住宅

対象地 B は、水田であった土地の造成後、昭和 39 年（1964 年）年から平成 29 年（2017 年）現在まで鎌倉市営笛田住宅として利用されている。

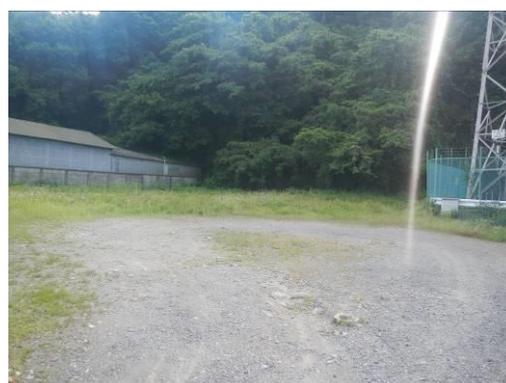
写真 3.1.6 未利用地

対象地 C は、山林であった土地を造成後、昭和 45 年（1970 年）から平成 15 年（2003 年）まで東洋繊維化工株式会社（㈱東洋テクノサービスは関連会社）の工場として利用された。東洋繊維化工株式会社の建築物は平成 15 年（2003 年）に取り壊され、それ以降は更地である。

その後、平成 17 年（2005 年）に鎌倉市がシルバー人材センター移転用地として取得したが、平成 29 年（2017 年）現在まで更地（未利用）である。

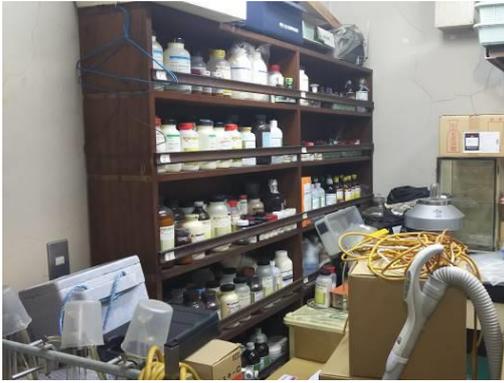
写真 4.1.1 鎌倉市深沢クリーンセンター  
事務所 1 階実験室

事務所 1 階実験室において、四塩化炭素、ベンゼン、六価クロム化合物、水銀及びその化合物、ほう素及びその化合物が含まれる試薬が保管されていることが確認されたものの、これらの試薬は少なくとも平成 14 年（2002 年）頃から取り扱われておらず、廃棄物（廃液）や排水の発生の有無を含めた使用方法等の取り扱いに関する情報を得ることはできなかった。

なお、実験室で行われる分析は、主に放流水を対象とした pH、BOD、COD、SS、蒸発残留物、強熱残留物、強熱減量、溶解性物質といった項目の計測である。

なお、鎌倉市深沢クリーンセンターの事務所 1 階実験室で取扱履歴が確認された分析試薬については、廃棄物（廃液）や排水の発生の有無を含めた使用方法等の取り扱いに関する情報を得ることはできなかったものの、実験室内の流し台から特定有害物質を含む排水を流した可能性が考えられるため、排水経路直下を土壌汚染が存在するおそれが比較的多いと認められる土地とする。

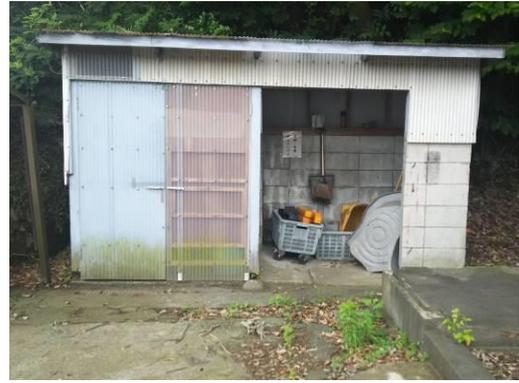
写真 4.1.2 鎌倉市深沢クリーンセンター  
ゴミ置場

また、廃棄物（廃液）が発生した可能性が考えられるため、外部委託処分までの一時保管場所であるゴミ置場を土壌汚染が存在するおそれが比較的多いと認められる土地とする。

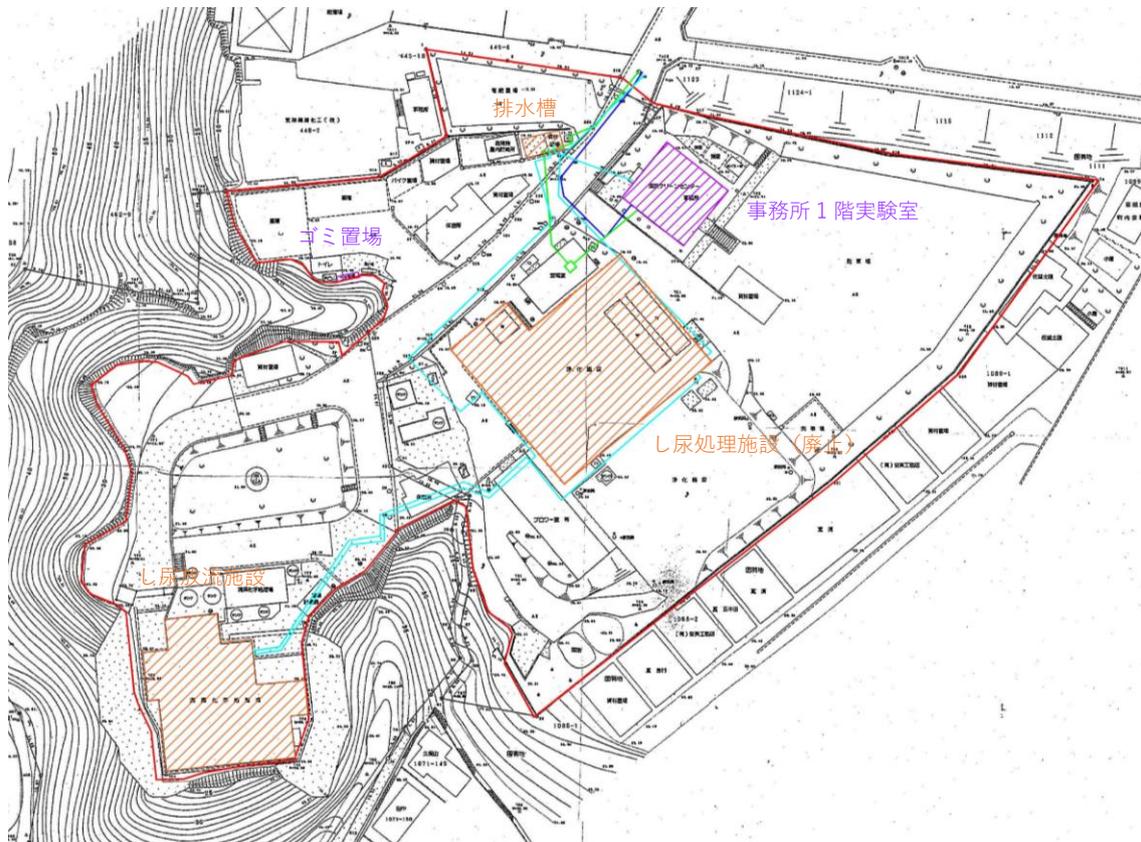
図 4.1.1 分析試薬の取扱場所（対象地 A）

- ：分析試薬の取扱場所（使用・保管）
- ：分析試薬が流れる可能性のある排水経路（不明～平成 11 年）
- ：分析試薬が流れる可能性のある排水経路（平成 11 年～不明）
- ：分析試薬が流れる可能性のある排水経路（不明～平成 29 年現在）
- ：分析試薬が流れる可能性のある排水経路上にある地下埋設槽等の設備

※ 図 4.1.1 に示す排水経路は、図中の配置図と排水経路図（図 4.1.2 から図 4.1.4）の縮尺等が異なることから、位置が一致しない。

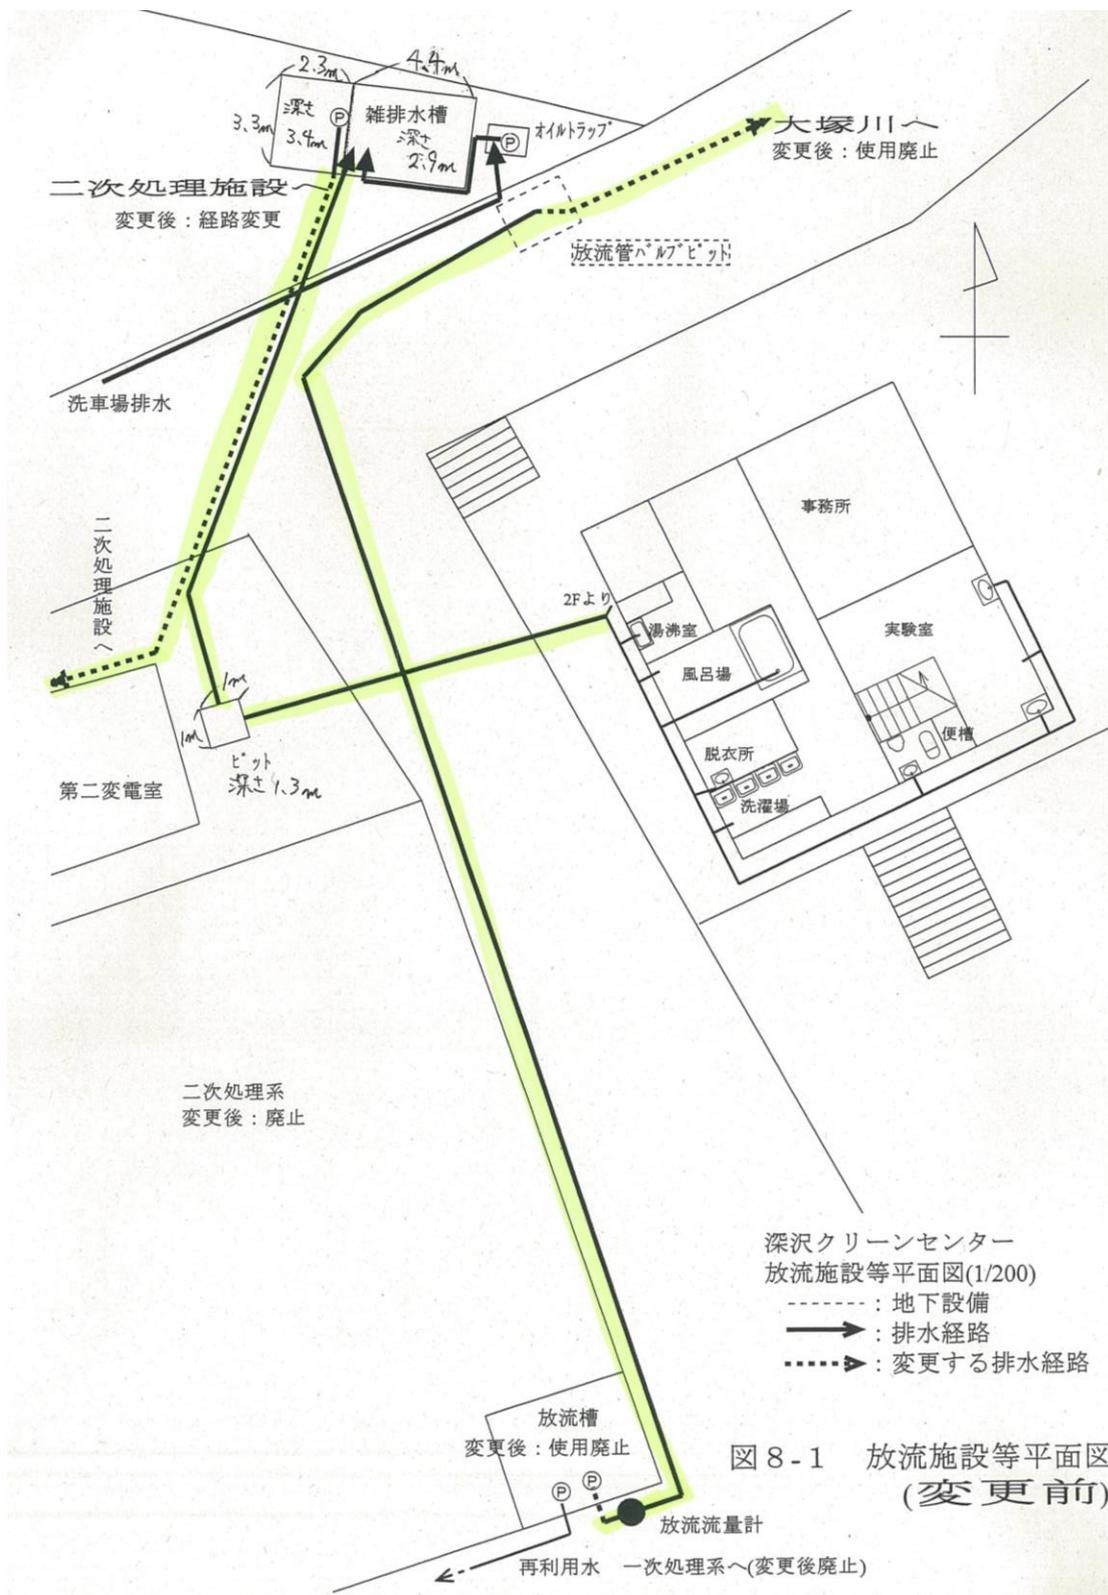
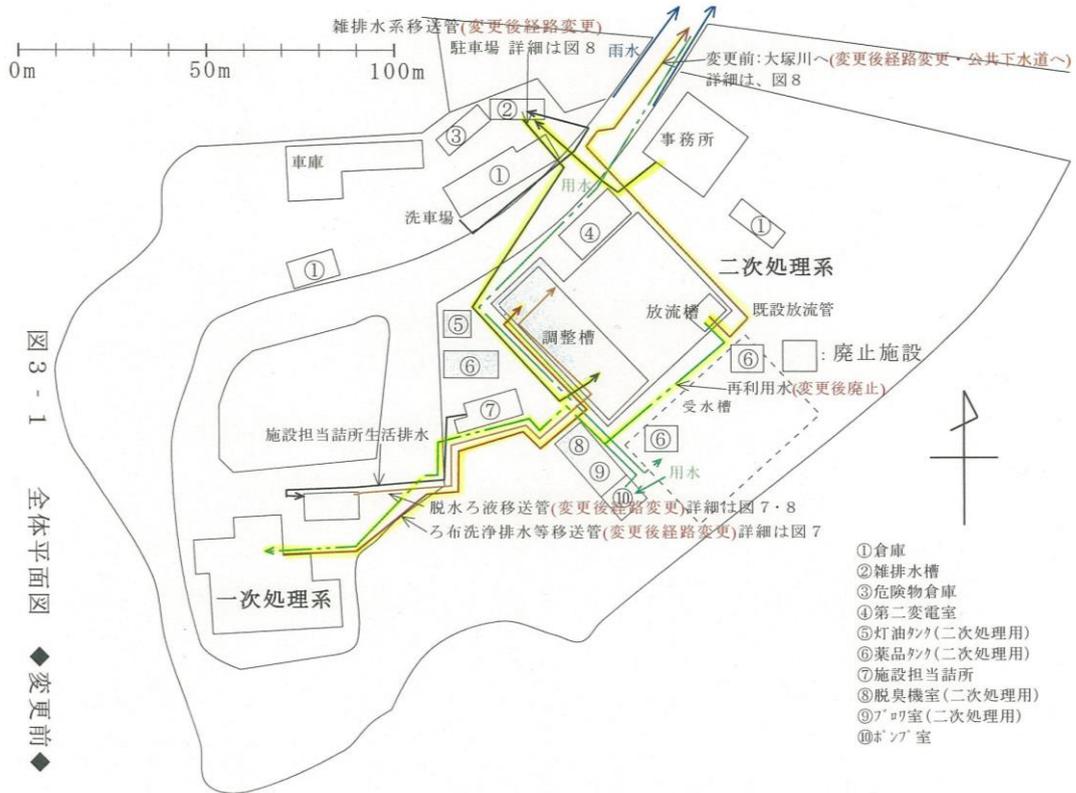
図 4.1.2(1) 事務所 1 階実験室から放流先までの排水経路 (不明～平成 11 年)

分析試薬の取扱状況を表 4.1.3 に、分析試薬の取扱場所を図 4.1.1 に、事務所 1 階実験室から放流先までの排水経路図を図 4.1.2 から図 4.1.4 に示す。

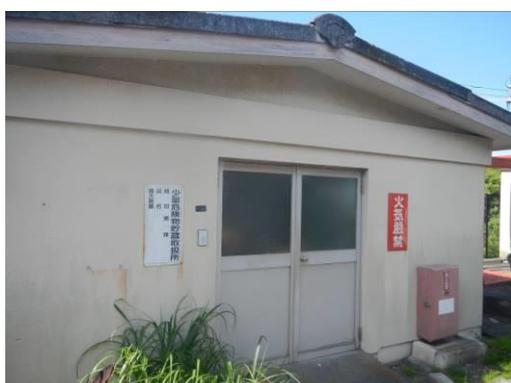
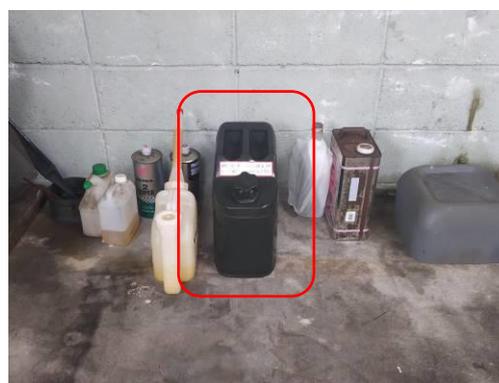
写真 4.1.3 鎌倉市深沢クリーンセンター  
危険物屋内貯蔵所

危険物屋内貯蔵庫において、ガソリン (刈払機の燃料) が携行缶で 10L 保管されており、給油は危険物屋内貯蔵庫内で行われていたことがヒアリングによって確認された。

ガソリンを保管する危険物屋内貯蔵庫は、昭和 37 年 (1962 年) に危険物貯蔵所として届出が出され、平成 23 年 (2011 年) に重油等の貯蔵する危険物の最大数量が減少したため、危険物貯蔵所から少量危険物貯蔵所に変更された。

なお、ガソリンについては、昭和 37 年 (1962 年) の届出時より、最大数量 10L に変更はない。

したがって、3,000 m<sup>2</sup>以上の土地の形質の変更を行う際には、土壤汚染対策法第 4 条第 1 項に基づく届出が必要となり、ガソリンに含まれるベンゼン、鉛及びその化合物を対象とした土壤汚染状況調査も行わなければならない。

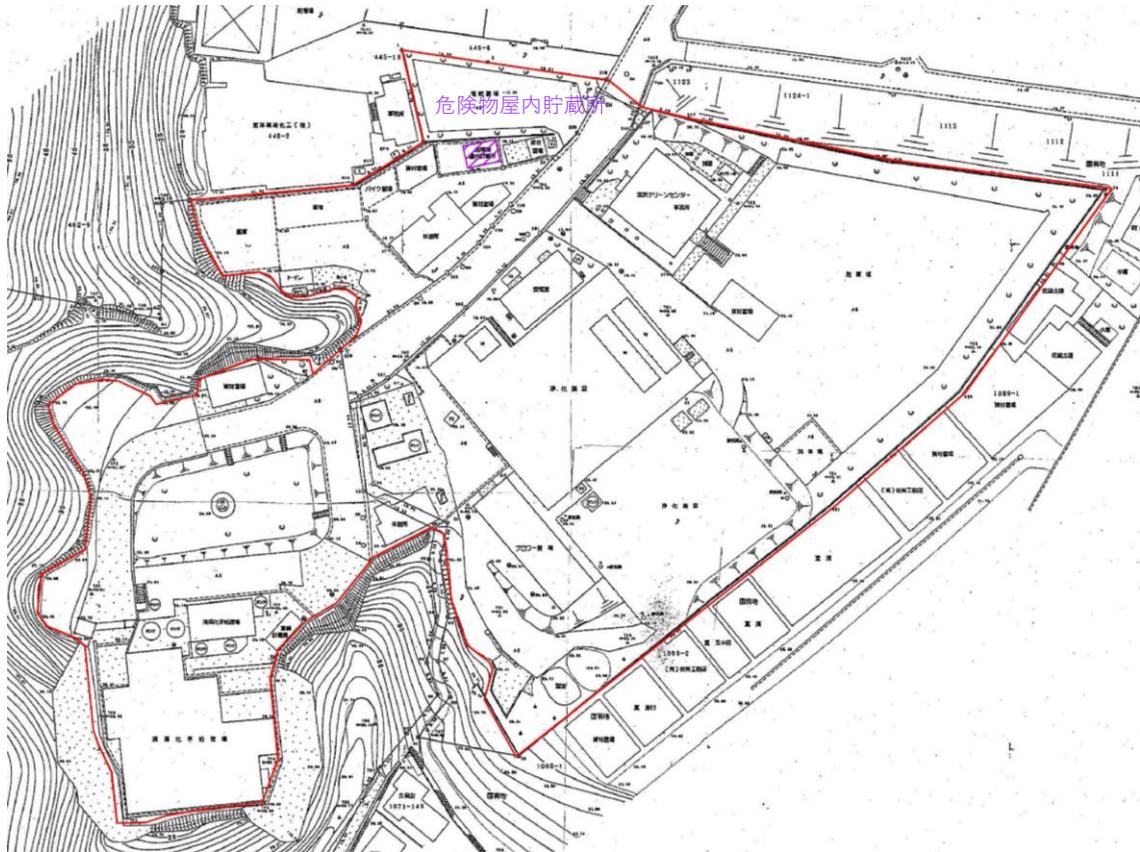
図 4.1.5 ガソリンの取扱場所 (対象地 A)

▨ : ガソリンの取扱場所 (保管)

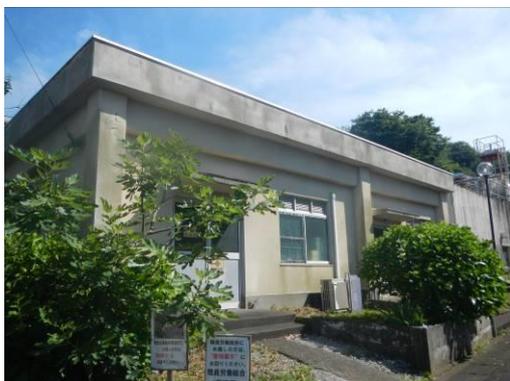
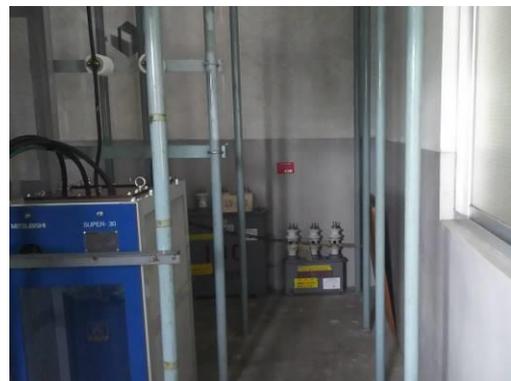
写真 4.1.5 鎌倉市深沢クリーンセンター  
第 2 変電室

特定有害物質に何らの働きかけをしないため、土壤汚染対策法における取り扱いには該当しないものの、平成 29 年 (2017 年) 6 月現在、高濃度の PCB を含有する高圧コンデンサ 2 台 (90kg/100KVA、23kg/20KVA) が、PCB 廃棄物として第 2 変電室に保管されている。

これらの PCB 廃棄物は、機器の製造年より昭和 43 年 (1968 年) 以降から、使用を停止した昭和 59 年 (1984 年) まで旧受変電室で使用されていたものである。

使用停止後は、PCB 廃棄物として、「ポリ塩化ビフェニル廃棄物の適正な処理の推進に関する特別措置法」に基づき適切に管理されており、使用時及び使用停止後の運搬時や保管時に内部の絶縁油の漏洩等の事故履歴はないことがヒアリング調査によって確認された。

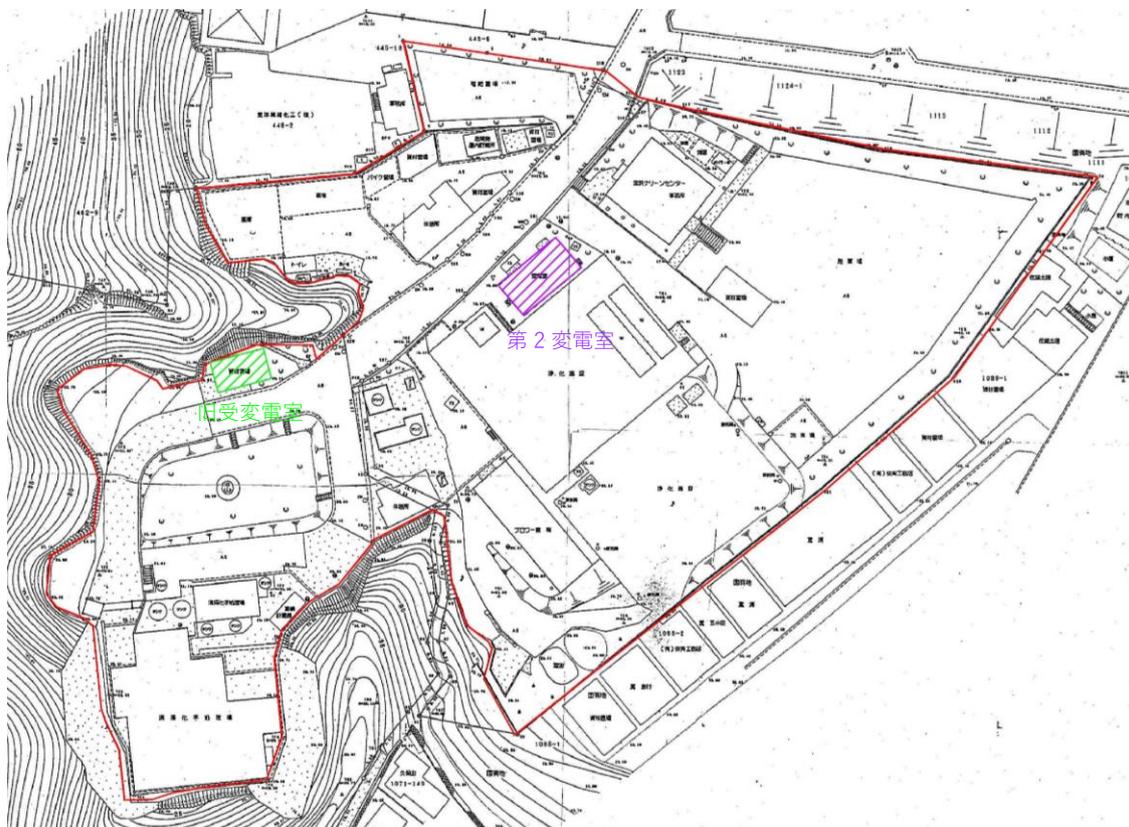
図 4.1.1 PCB 含有電気機器の取扱場所 (対象地 A)

- : PCB 廃棄物の取扱場所 (保管)
- : PCB 含有電気機器の取扱場所 (使用)

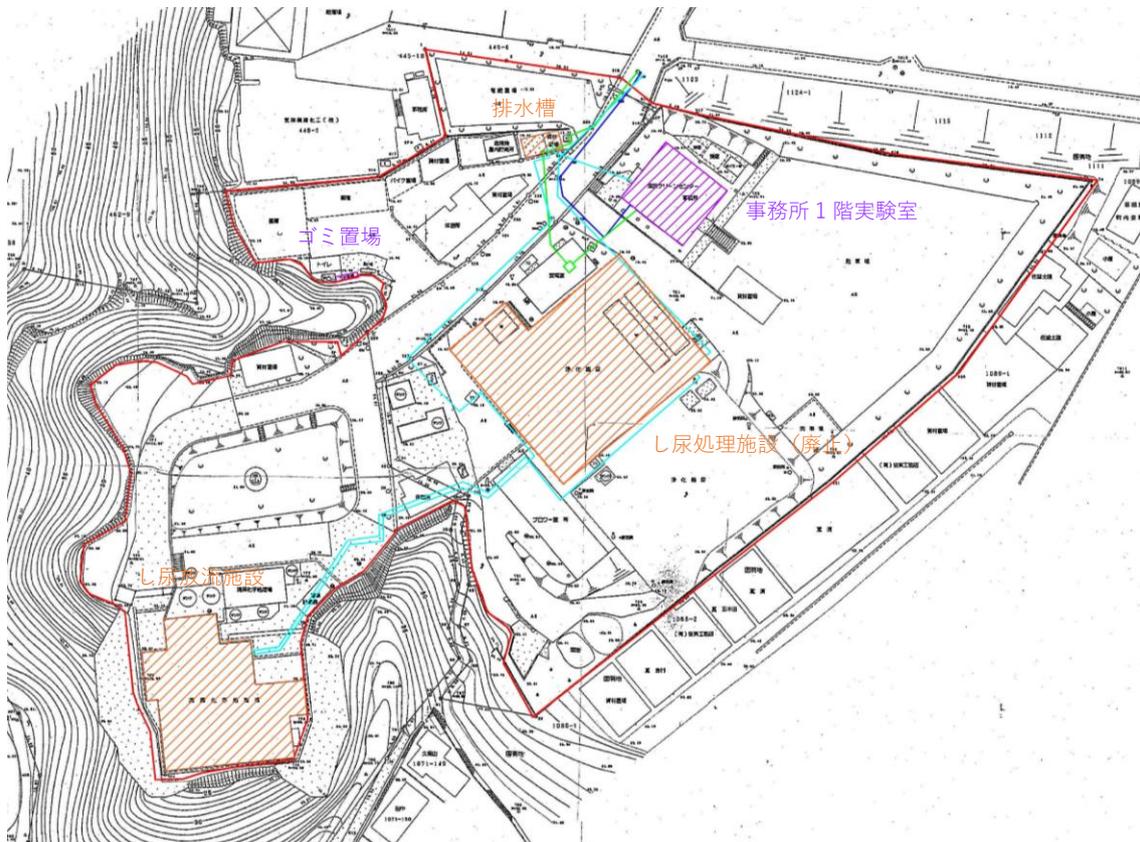
図 1.1 特定有害物質の取扱場所（対象地 A）

※ 排水経路沿いの地下埋設配管及び地下埋設槽の構造や深さの詳細は、不明である。

- ：分析試薬の取扱場所（使用・保管）
- ：分析試薬が流れる可能性のある排水経路（不明～平成 11 年）
- ：分析試薬が流れる可能性のある排水経路（平成 11 年～不明）
- ：分析試薬が流れる可能性のある排水経路（不明～平成 29 年現在）
- ：分析試薬が流れる可能性のある排水経路上にある地下埋設槽等の設備

※ 図 1.1 に示す排水経路は、図中の配置図と排水経路図（【2】の図 4.1.2 から図 4.1.4）の縮尺等が異なることから、位置が一致しない。

【2】調査結果より、鎌倉市深沢クリーンセンターは、特定有害物質使用事業所に該当することから、特定有害物質使用事業所の廃止時または特定有害物質使用事業所内で土地の区画形質の変更を行う場合には、それぞれ神奈川県生活環境の保全等に関する条例第 59 条第 3 項、第 60 条に基づき、取扱履歴のある特定有害物質 5 項目（四塩化炭素、ベンゼン、六価クロム化合物、水銀及びその化合物、ほう素及びその化合物）を対象とした土壤汚染状況調査を行わなければならない。
