# 笛田公園

| 測定日時 | 平成23年11月10日 9時30分～10時25分 | | | | | | | |

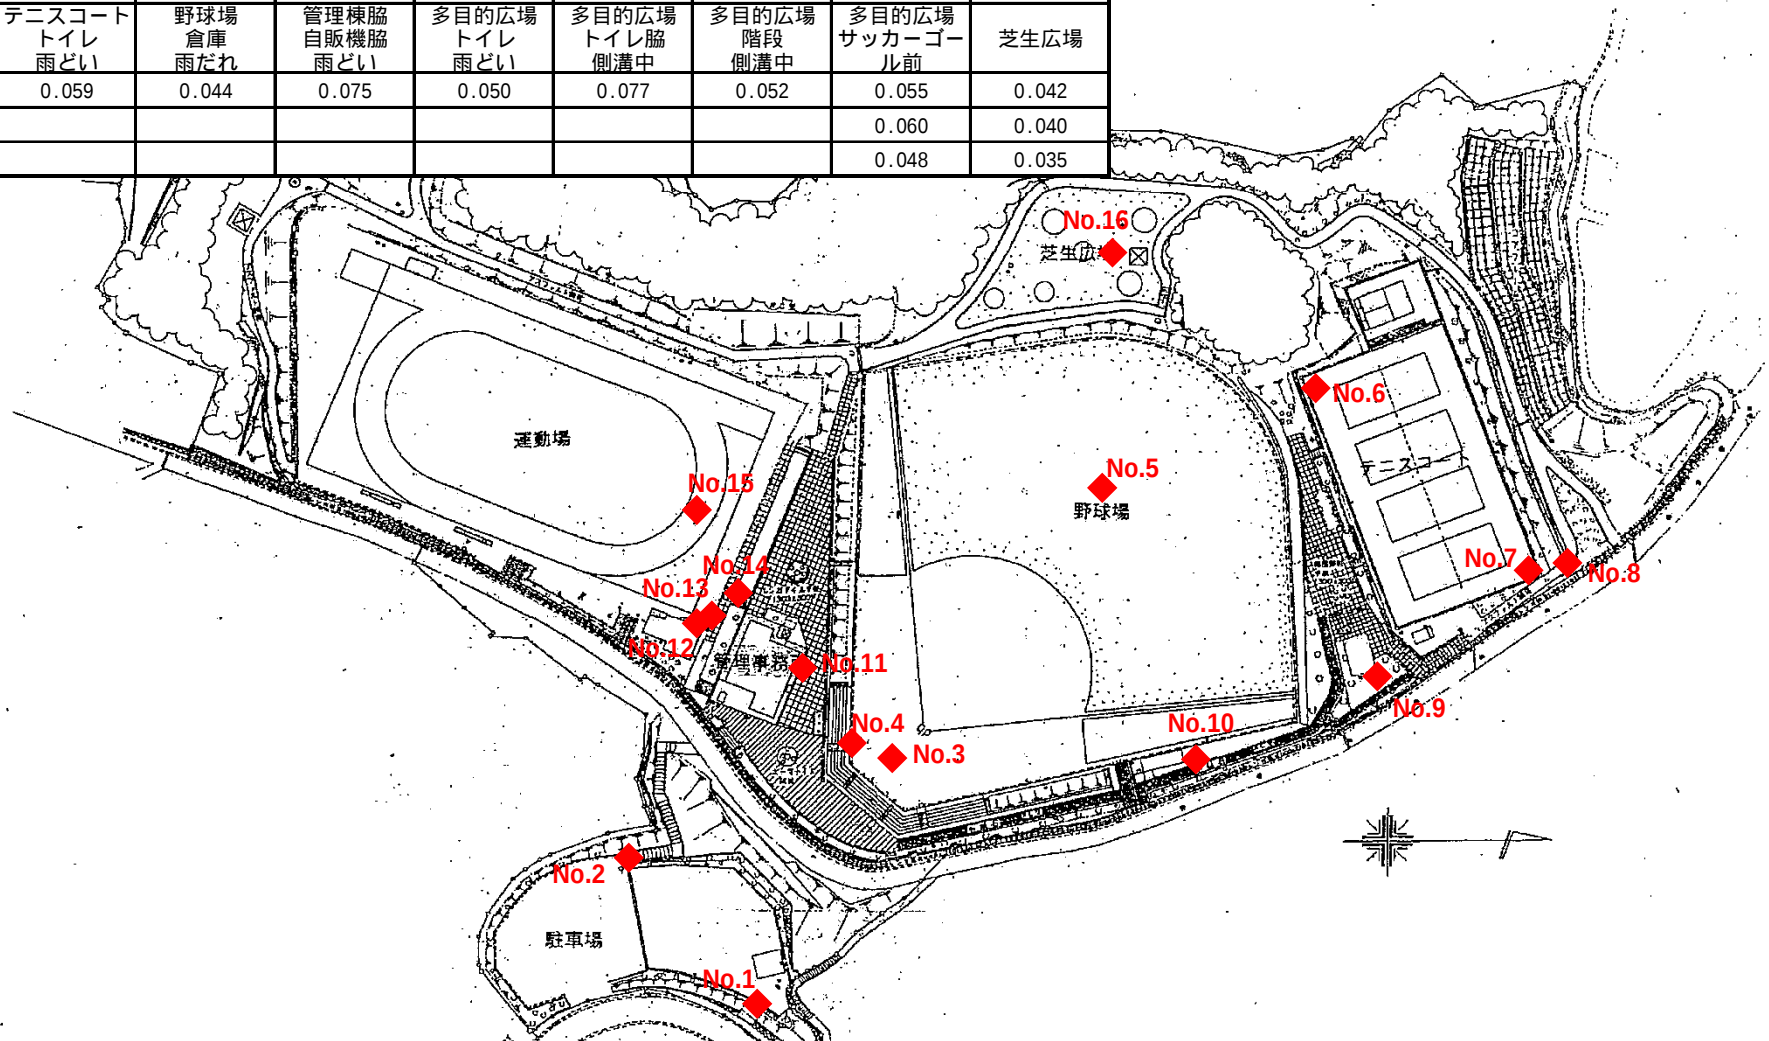
| 測定日時 | 平成23年11月10日 9時30分～10時25分 | | | | | | | |
|---|---|---|---|---|---|---|---|---|
| 測点 | No.1 | No.2 | No.3 | No.4 | No.5 | No.6 | No.7 | No.8 |
| 測定位置 | 側溝上 | 雨樹中 | 野球場グラウンド | 野球場側溝中 | 野球場草地 | テニスコート(Dコート) | テニスコート(Aコート)側溝中 | テニスコート脇側溝上 |
| 測点 | No.9 | No.10 | No.11 | No.12 | No.13 | No.14 | No.15 | No.16 |
| 測定位置 | テニスコートトイレ雨どい | 野球場倉庫雨だれ | 管理棟脇自販機脇雨どい | 多目的広場トイレ雨どい | 多目的広場トイレ脇側溝中 | 多目的広場階段側溝中 | 多目的広場サッカーゴール前 | 芝生広場 |
