## ■ 確保緑地の適正整備事業報告書

鎌倉市都市景観部みどり課

本事業は、鎌倉市緑の基本計画のリーディングプロジェクトに位置づける「緑の質の充実」を進めるため、「確保緑地の適正整備事業の考え方」に沿って、市有緑地の適正整備を行ったものです。

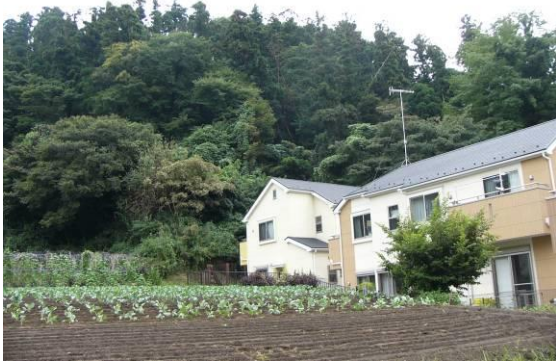
| 【実施前】※撮影時期：平成 21 年秋 | 【実施後】※撮影時期：平成 22 年春 |

| 【実施前】※撮影時期：平成 21 年秋 | 【実施後】※撮影時期：平成 22 年春 |
|---|---|
| <p>台風等の自然災害により被害を受けて傾斜した樹木などの危険木を放置することにより、緑地の質を低下させます。</p> | <p>傾斜木などの危険木を取り除き、安全になりました。健全な緑地景観の形成が、さらに期待できる状況になりました。</p> |

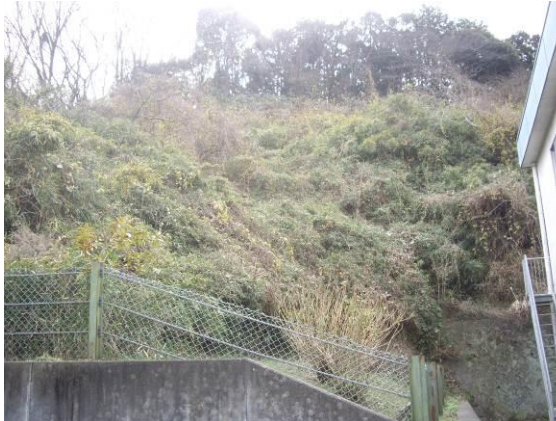
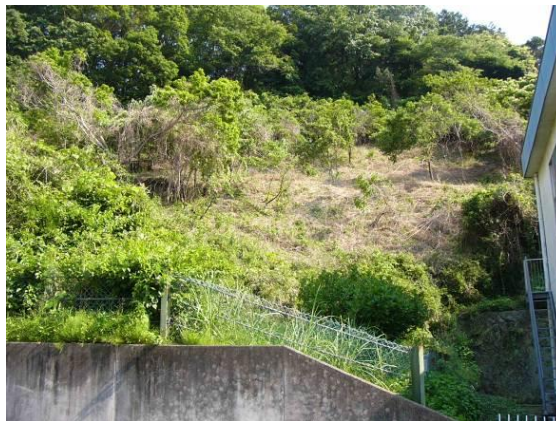
| 【実施前】※撮影時期：平成 21 年秋 | 【実施後】※撮影時期：平成 22 年春 |
|---|---|
| 【実施前】※撮影時期：平成 22 年秋 | 【実施後】※撮影時期：平成 23 年 5 月 |

| 【実施前】※撮影時期：平成 21 年秋 | 【実施後】※撮影時期：平成 22 年春 |
|---|---|
| <p>長年残置された樹林地であり、特にササが密生し、ツル植物に覆われた状況となっています。</p> | <p>下草刈りを行い、ツル植物を取り除くことによって、実生樹木の生育や野草の復活、良好な緑地景観の形成が、さらに期待できる状況になりました。</p> |

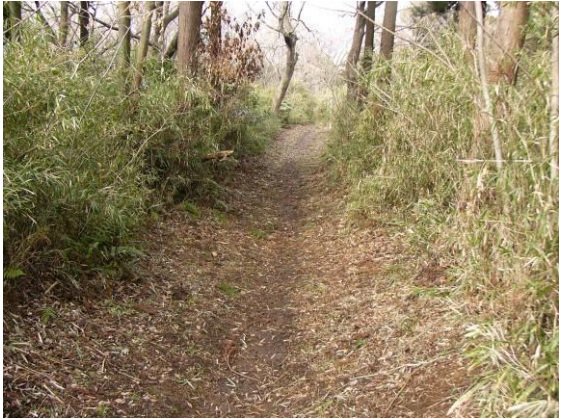
| 【実施前】※撮影時期：平成 21 年冬 | 【実施後】※撮影時期：平成 21 年冬 |

| 【実施前】※撮影時期：平成 21 年冬 | 【実施後】※撮影時期：平成 21 年冬 |
|---|---|
| <p>緑地内の市道は、ハイキングや緑地管理に利用されていたものの、生い茂ったササ等が通行の支障となっていました。</p> | <p>径路刈払により、緑地内の市道が通行しやすくなりました。</p> |

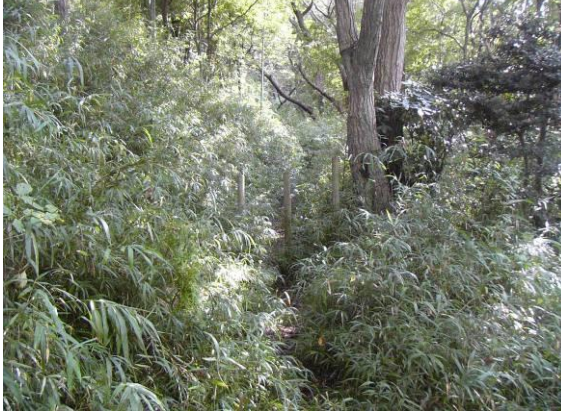
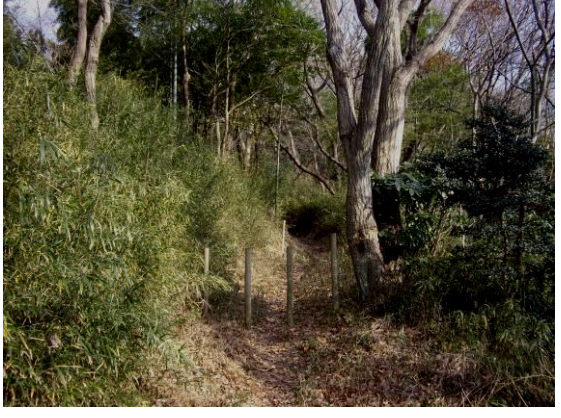
| 【実施前】※撮影時期：平成 22 年秋 | 【実施後】※撮影時期：平成 22 年冬 |

| 【実施前】※撮影時期：平成 22 年秋 | 【実施後】※撮影時期：平成 22 年冬 |
|---|---|
| <p>径路刈払を行って一年後、再びササ等が繁茂していました。</p> | <p>刈払を継続することで、散策者の歩行空間や市民ボランティア等の作業径路が確保されました。また、タチツボスミレやハウチャクソウなどの野草が復活しました。</p> |

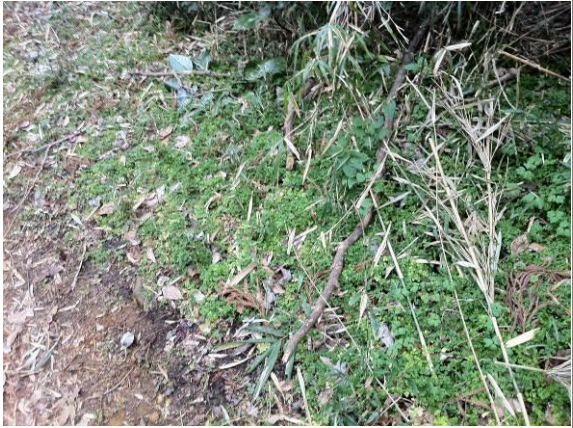
| ※撮影時期：平成 24 年秋 | ※撮影時期：平成 24 年秋 |

| ※撮影時期：平成 24 年秋 | ※撮影時期：平成 24 年秋 |
|---|---|
| 水分の多い谷地形における管理用径路では、刈払の際、沿道の多様なシダ類などの保護に留意しました。 | 乾燥した尾根伝いの管理用径路では、刈高を調整することにより、早春に芽吹くセントウソウの群落に配慮しました。 |

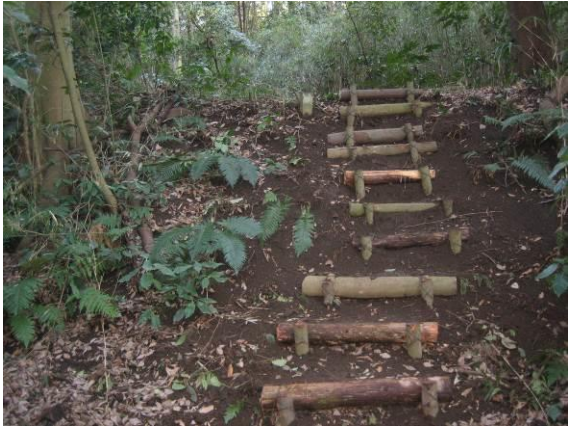
| 【実施前】※撮影時期：平成 24 年冬 | 【実施後】※撮影時期：平成 25 年 2 月 |

| 【実施前】※撮影時期：平成 24 年冬 | 【実施後】※撮影時期：平成 25 年 2 月 |
|---|---|
| 径路上に、いくつか大きな高低差がある箇所があり、緑地のパトロールや管理作業における危険要因となっていました。 | 本数調整伐や被害木処理の結果発生した木材を利用して、階段を整備しました。このことにより、緑地内を安全に歩行できるようになりました。 |

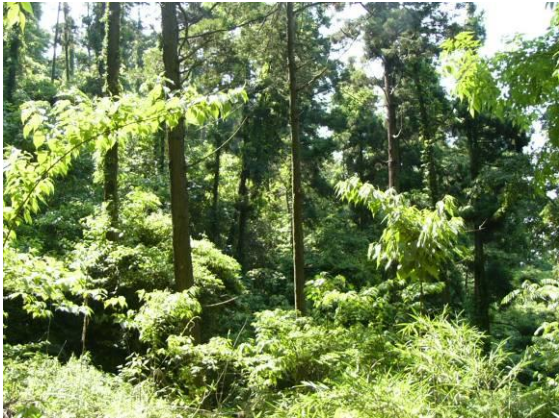
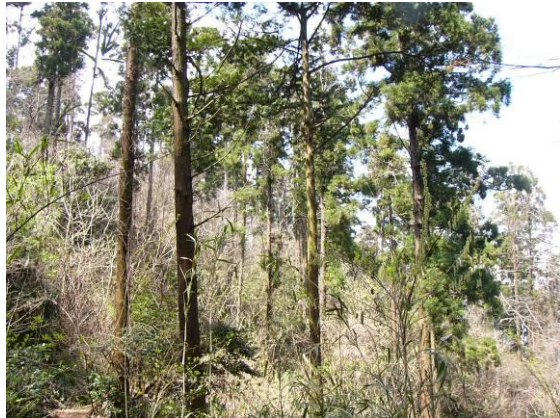
| 【実施前】※撮影時期：平成 21 年秋 | 【実施後】※撮影時期：平成 21 年秋 |

| 【実施前】※撮影時期：平成 21 年秋 | 【実施後】※撮影時期：平成 21 年秋 |
|---|---|
| <p>樹齢 40～50 年のスギ・ヒノキの傾斜木と倒木が散見される状況でした。</p> | <p>本数調整伐、除伐、つる切りにより、樹林地の巡視や管理作業を安全に行うことができました。</p> |

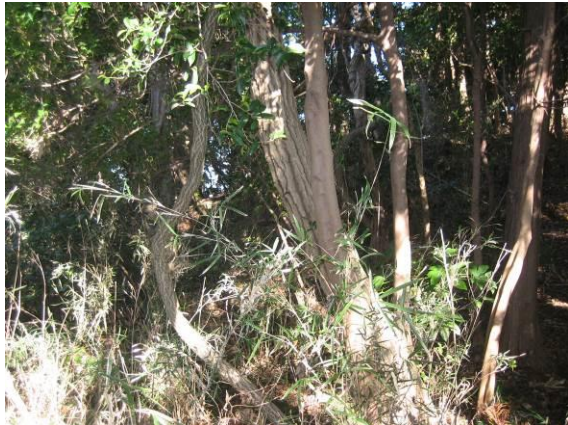
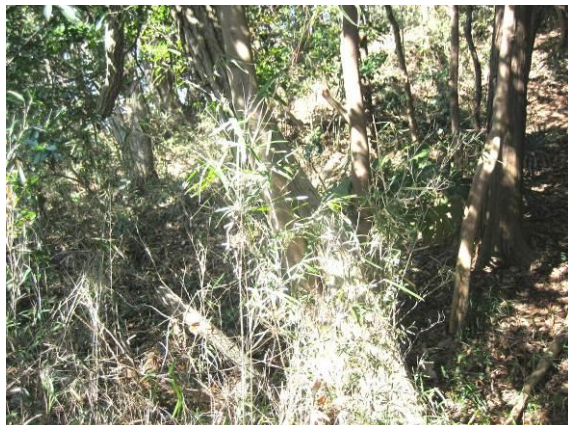
| 【実施前】※撮影時期：平成 21 年秋 | 【実施後】※撮影時期：平成 21 年秋 |

| 【実施前】※撮影時期：平成 21 年秋 | 【実施後】※撮影時期：平成 21 年秋 |
|---|---|
| <p>太く生長したフジなどのツル性植物が広葉樹に絡みつき、生育に支障が生じていました。</p> | <p>フジなどのツル性植物を取り除くことにより、広葉樹の生育環境の向上を図りました。</p> |

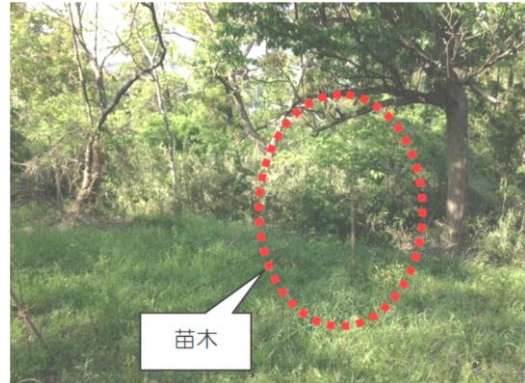
植樹 3 箇月後の様子です。苗木周辺に、ササやツルが密生していたため、下草刈りを行うこととしました。

下草刈りで日照を確保し、苗木が生育するための環境を整備しました。その後、2 月に巡視を行ったところ、新芽の発生を確認しました。

【平成 25 年度以降】平成 27 年度まで苗木周辺の下草刈りを行いました（1 回／年）。令和元年 6 月現在、ヤマザクラの苗木が 1 本生育しています。下草刈りの際に苗木を刈ってしまった可能性もあるため、今後は、苗木が目立つように蛍光テープを巻き、保護します。

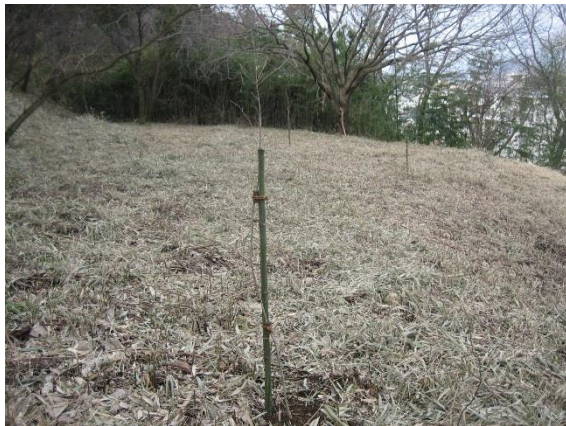
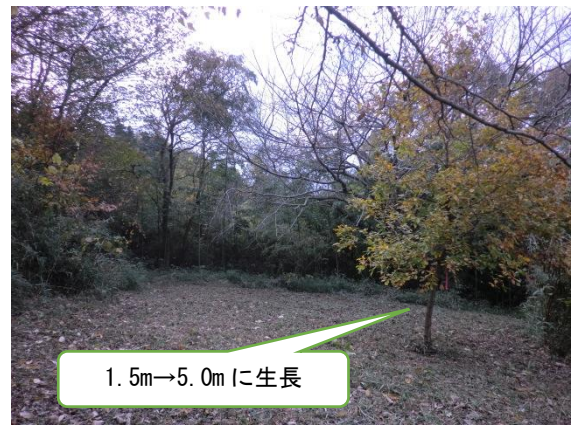
苗木周辺の草刈りを平成 25 年度から継続して実施しています（1 回／年）。日当たりが良い場所では、苗木は高さ 5m 以上に生長しました。令和元年 6 月現在、コナラ、ケヤキの苗木が 6 本生育しています。

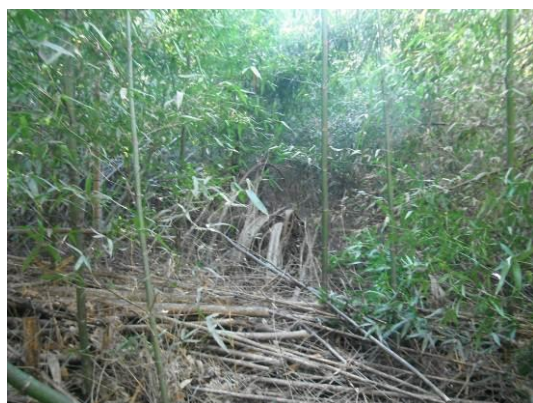
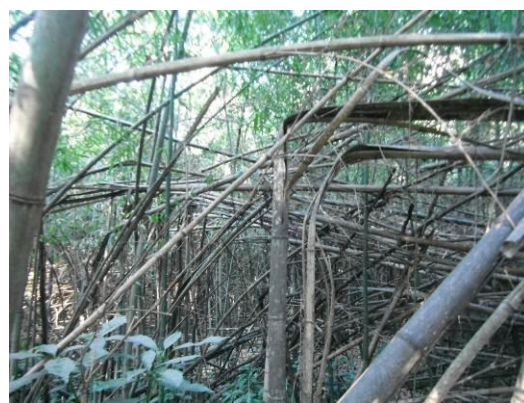
【実施前】※撮影時期：平成 26 年 12 月

雪の影響で被害を受けた竹は、高さ 1.5 から 2.0m 程のところで折れ重なり、見た目が悪いだけでなく、竹林内部の日照にも影響を与えています。降雪後に生長したと見られる新しいタケも一部で確認出来ましたが、竹林の縁辺部にアオキなどが生育するのみで、内部は荒廃した状態でした。

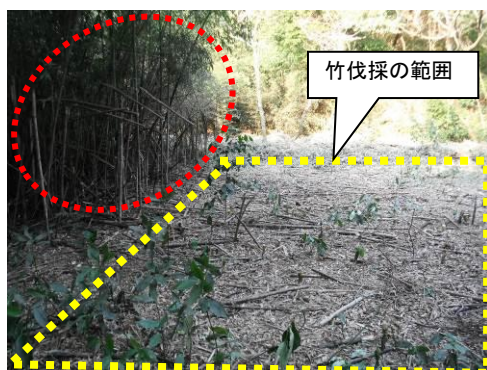
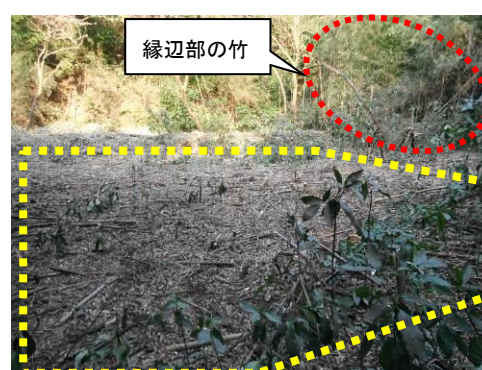
【実施後】※撮影時期：平成 27 年 3 月

被害を受けた竹林の約半分の区域において皆伐を実施し、竹林の更新や、埋土種子の発芽により新たな植生に誘導する環境を整備しました。また、風が周辺の樹木に与える影響を軽減するため、縁辺部の一部は意図的に竹林を残し作業を行いました。タケの伐採後は、オニノゲシ・ベニバナボロギク・ドクダミ等の生長が確認されています。

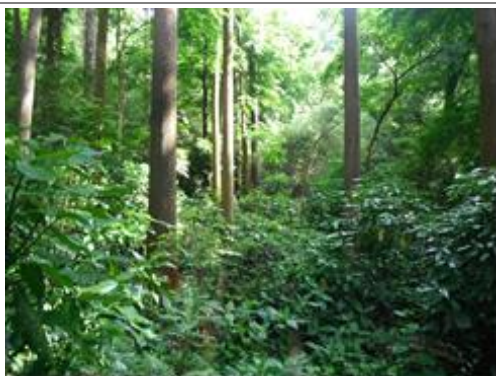
【実施前】※撮影時期：平成 27 年 8 月

緑地内の巡視や管理作業の妨げとなるくらいに繁茂した下草やタケを確認しました。

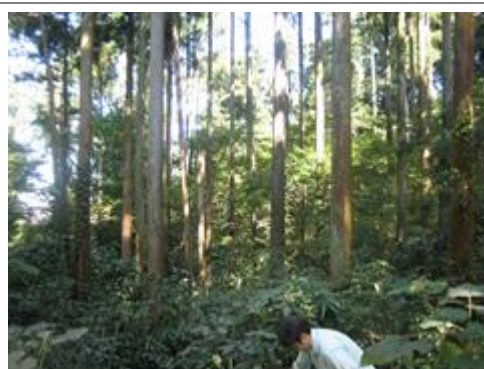
【実施後】※撮影時期：平成 27 年 9 月

タケの伐採やササの刈払いを実施したことにより、林床まで日差しが届き、新たな植生の生育を促す環境が整備されました。

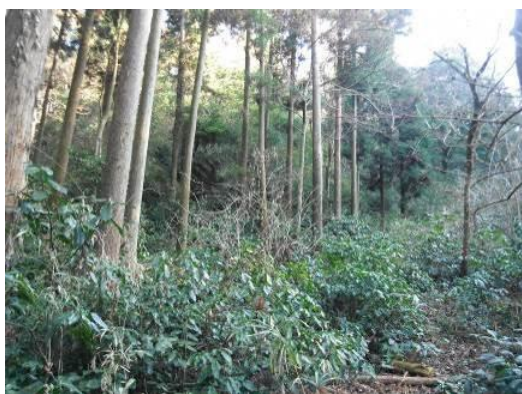
【実施前】※撮影時期：平成 31 年 1 月

タケの侵入はなくなり、ササが繁茂するようになりました。平成 29 年度にササを刈ると、灌木（アオキ）が繁茂するようになりました。

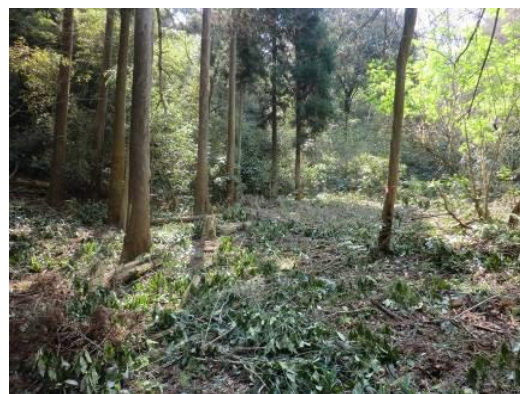
【実施後】※撮影時期：平成 31 年 3 月

下草の成長を抑えるために、伐採した灌木（アオキ）等を敷き詰めて林床を覆いました。スギの植栽密度は、2,500 本/ha 以下であり、適切な状態で、伐採適期（40 年）を迎えています。

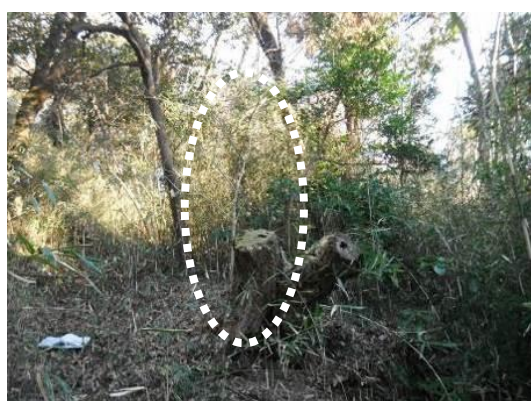
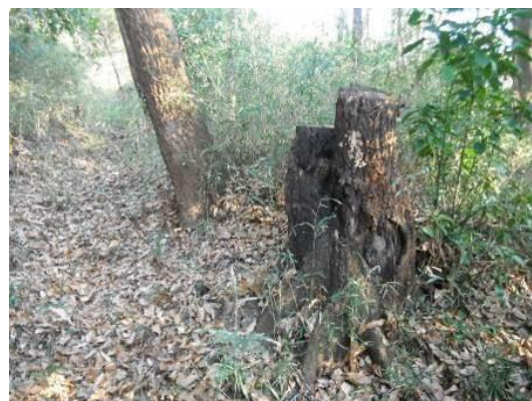
平成 29 年度には 1 本（左写真）に新たな芽吹きが確認できました。  
芽の生育を促すため、平成 29 年度に萌芽の周囲 2m 四方の草刈を実施したところ、平成 31 年 1 月時点では草と競合せずに、順調に生育していました。  
令和元年度以降は、この萌芽を育てると共に、斜面地の萌芽更新の実験を行うことを検討します。
