■ 平成 26 年度 確保緑地の適正整備事業に関する概要報告

鎌倉市まちづくり景観部みどり課

●業務名：平成 26 年度 確保緑地の適正整備委託

●業務箇所：常盤山特別緑地保全地区（鎌倉市梶原四丁目地内他）

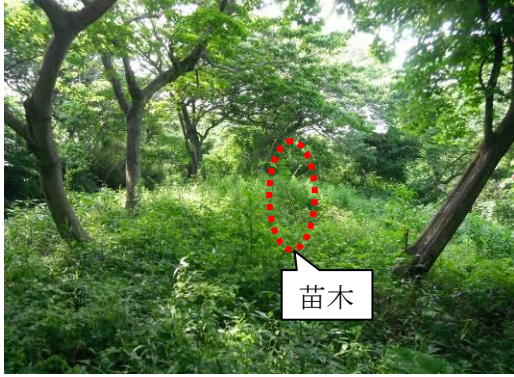
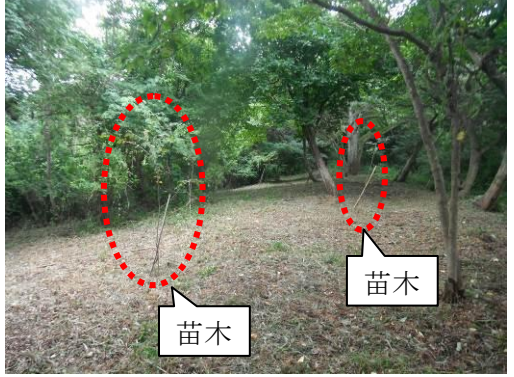
【実施前】平成26年6月撮影	【実施後】平成26年8月撮影
写真①

<p>周囲の植生や景観にあわせた樹林地を育成するため平成24年度に植樹したヤマザクラの苗木周辺に、笹やツルが密生していました。</p>	<p>植樹を行った場所の下草刈りにより、苗木が生育するための環境を整備しました。</p>	
写真②

6月上旬に緑地内の巡視を実施。平成24年度に植樹したヤマザクラ、クヌギ、ケヤキの苗木の周辺や縁辺部の斜面地に笹やツル性植物の著しい生長を確認したため、下草刈りの作業を実施しました。斜面地の表土流失等に配慮して刈高を高め（足のくるぶしからすね程度）に定めた作業を行いました。

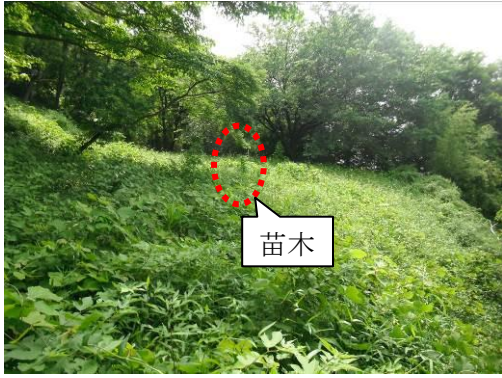
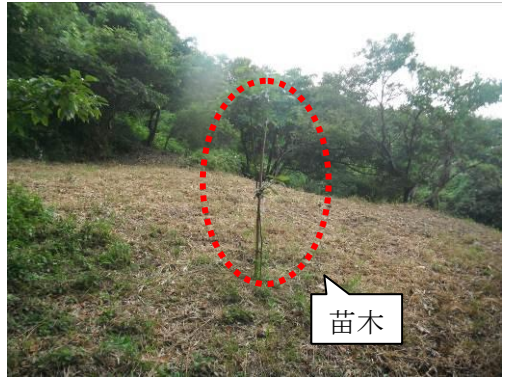
<p>斜面地に樹林を育成するため平成24年度に植栽したコナラとケヤキの苗木周辺に、苗木を覆う高さの笹やツルが密生していました。</p>	<p>植樹を行った場所の下草刈りにより、苗木が生育するための環境を整備しました。</p>	
写真③

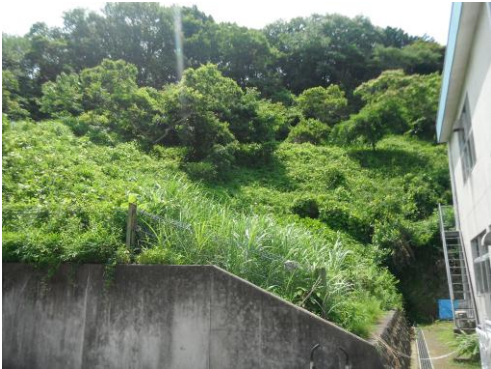
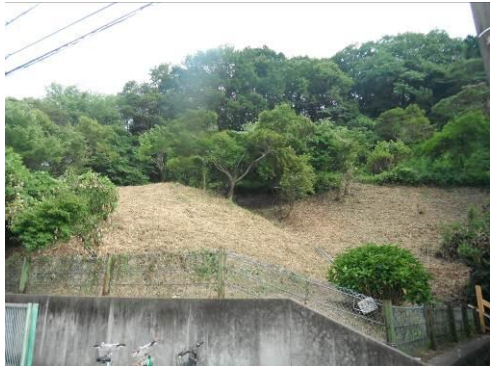
<p>林縁部の斜面地に笹やつるが密生し、既存樹木の生育を妨げている状況を確認しました。</p>	<p>表土流出などに留意しながら、斜面地の下草刈りを実施しました。</p>

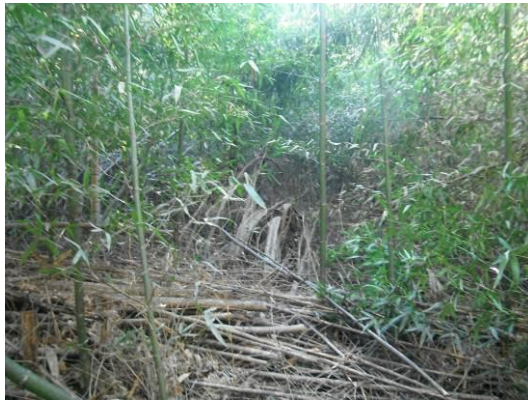
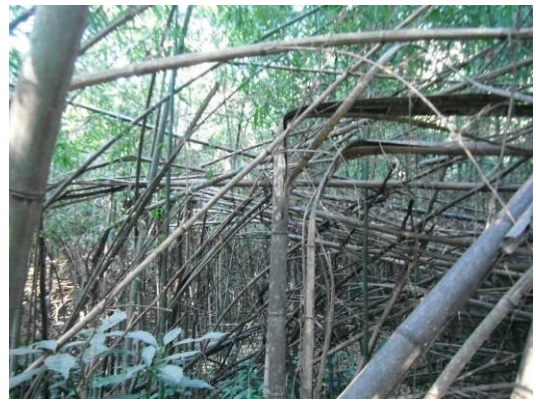
写真⑥

雪の影響で被害を受けた竹は、高さ1.5から2.0m程のところでは折れ重なっており、竹林内部の日照にも影響を与えています。降雪後に生長したと見られる新しい竹も一部で確認出来ましたが、竹林の縁辺部にアオキなどが生育するのみで、内部は荒廃した状態であることを確認しました。

平成26年2月に降った雪の影響から、竹林の一部が荒廃した状況となっていました。荒廃した竹林内は、風通しが極端に悪く、竹の表面が黒色のカビに被われるなど、野生鳥獣の生息環境としては、竹林内をほとんど利用できない状況になっていました。竹林内の状況を踏まえ、動植物への影響や竹伐採後の風の抜け具合が周辺の樹木に与える影響などを考慮して、試験的に小規模な皆伐を実施しました。

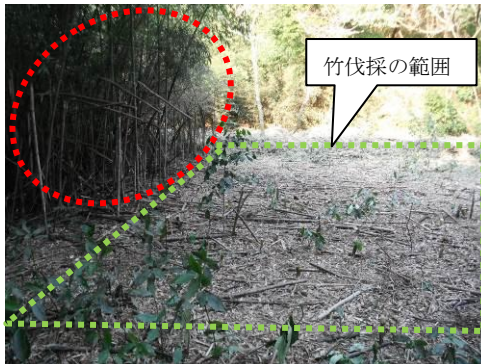
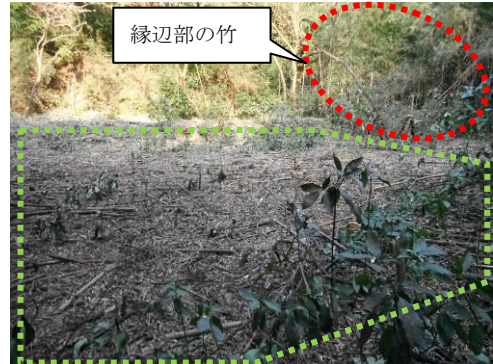
写真⑦

被害を受けた竹林の約半分を目安に皆伐の作業を実施し、竹林の更新や、埋土種子の発芽により新たな植生に誘導する環境を整備しました。また、風が周辺の樹木に与える影響を軽減するため、縁辺部の一部は意図的に竹林を残し作業を行っています。竹の伐採後は、オニノゲシ・ヘニバナボロギク・ドクダミ等の生長が確認されていますが、今後の経過によっては、竹が活性化して竹林が更新されることも考えられます。今後も引き続き、荒廃した竹林の更新方法と他の植生への誘導方法を検討する場として経過観察を行う予定です。
