平成 30 年度 確保緑地の適正整備事業に関する概要報告

鎌倉市都市景観部みどり課

- 業務名：平成 30 年度 確保緑地の適正整備委託
- 業務箇所及び面積：常盤山特別緑地保全地区（市有緑地約 19ha の内の約 0.6ha）
- 業務履行期間：平成 30 年（2018 年）9 月 27 日～平成 31 年（2019 年）3 月 27 日
- 業務内容：管理用径路刈払、竹伐採、下草刈り等

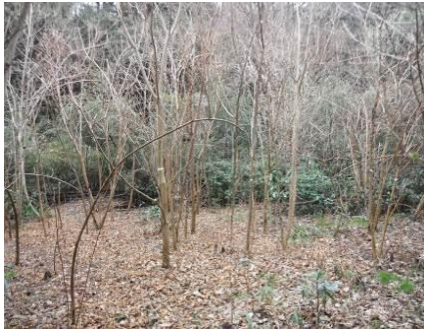
平成 27 年度から継続して竹の伐採をしている箇所。成長した稚樹（ニトコ、タラノキ）の枝が重なりつつあり、稚樹を選別する時期が近づいています。

市内では、森林に竹が侵入し、竹林に移行する緑地も見受けられます。生物多様性の保全をはじめとする、緑地の機能向上のために、竹林を森林に戻す試みとして竹を伐採しました。全ての竹を一度に切ると、住宅地と本対象地の緩衝帯が無くなることや台風等で他の木々が倒れる可能性があるため、一部を帯状に残し、伐採しています。作業を実施したことにより、林床まで日差しが届くようになり、草本類や稚樹が生長する環境が整備されました。経過観察を継続し、令和元年度以降に生育した稚樹の選別を行う予定です。また、平成 30 年度は、伐採した竹の分解を促進する方法等の知見を得るために、伐採後の比較検証を行いました。

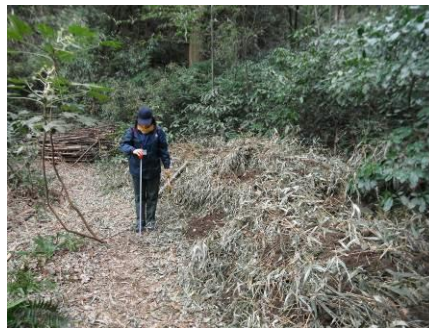
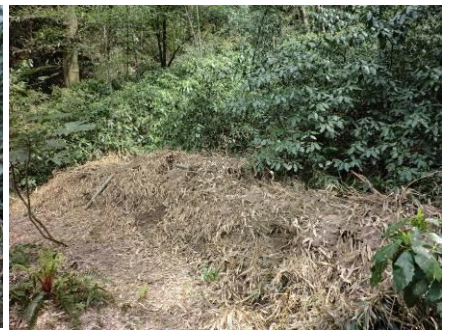
伐採した竹の残さを土で覆った場合の分解速度の差異を検証する実験を行いました。伐採直後の集積物の高さは約 1m でしたが、1 箇月後では、土で覆わなかったものは高さに変化はなかった一方で、土で覆ったものは高さ約 70cm になっていました（左が伐採直後。右が 1 箇月後）。土で覆ったことで、堆積物内に湿気が発生し、竹が柔らかくなったため体積が減少したと考えられます。

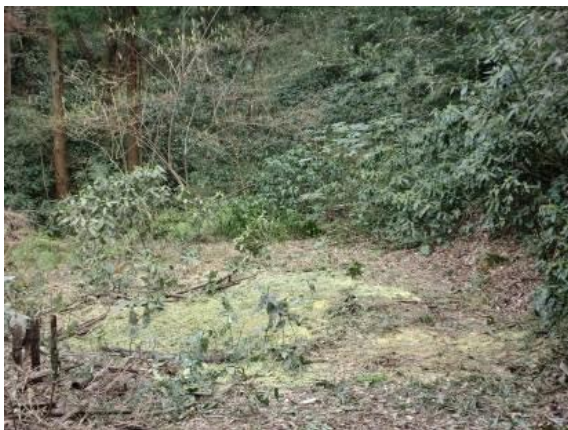
上写真：伐採した竹をチップパーで破碎して、集積した箇所。範囲は 3.7m×2m、厚さ 15cm。

竹の伐採後の比較検証では、「チップ化したもの」を比較対象に加えしました。チップは 1 片が 2～3mm×10mm 程度です。また、チップを被覆することによる竹林の生長を抑制する効果についても検証します。今後も分解速度観察等を定期的に行うことで、伐採した竹の分解を促進する方法及び生育抑制についての知見を得ることとします。

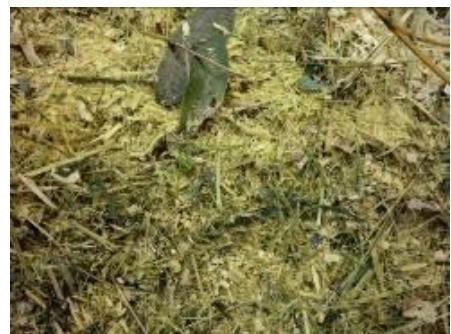
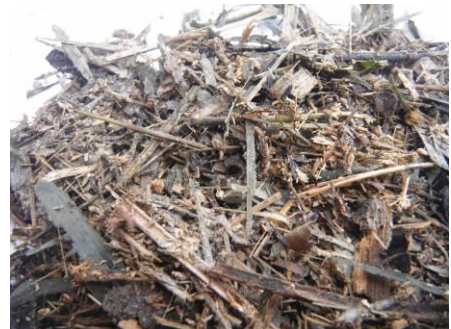
上写真：チップパーで破碎した直後の竹
下写真：ビニール袋内で半月保存した竹チップ。色が変わり、臭いが発生しており、分解が進んだことがわかる。

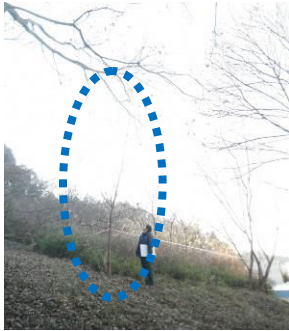
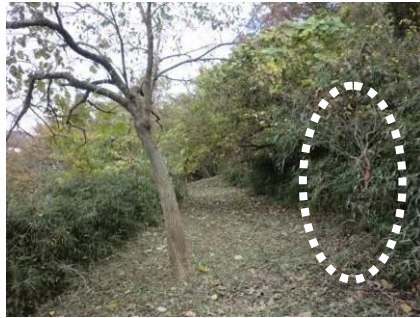
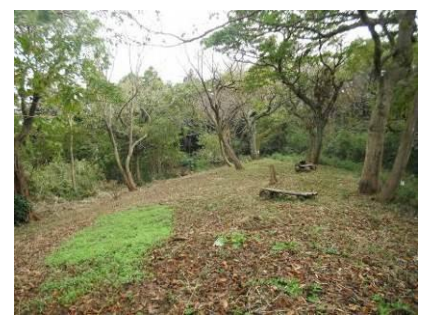
草刈・枝払い

【左写真】平成 24 年度に斜面地に樹林を育成するため、コナラ等の植栽を行った区域に、苗木を覆う高さのアズマネザサやクズが密生し、樹木の生長を阻害するおそれがあるため、除草作業を実施しました。年 1 回、継続した除草作業を実施し、当初 1.5m 程度の高さだった苗木は、5m を超える高さに生長しているものもあります。現状では、夏場はクズ等が繁茂している草地ですが、広葉樹が草地上空を覆い、日照を遮ることで、草の繁茂が抑えられるような状態へ植生を移行させることを検討しています。〈中央写真と共に竣工平面図②参照〉

【中央写真】令和元年度は、生長が遅れている苗木周辺の草を広く刈り、生長を促すことを検討します。

【右写真】樹林を育成するため、平成 24 年度にサクラの苗木を植えた、植栽地の草刈をしました。また、枯れ枝等の枝払いをしました。〈竣工平面図③参照〉

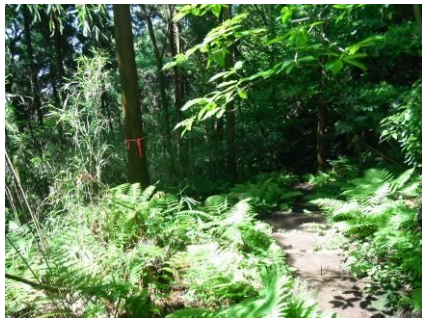
径路刈払い

管理用径路の刈払いを行い、良好な作業環境を確保する事が出来ました。モニタリングによる経過観察では、日照条件等の変化から管理用径路周辺の林床の植生にも変化がみられ、多様な生育環境が整備されています（4 頁「確認できた動植物」参照）。

植物の多様な生育環境に対応すべく、径路ごとに刈払いの頻度を変えています。日当たりを好む植物のところは、毎年刈払いを行う必要があります。シダ植物が生育するところは刈払いの頻度を 2～3 年に 1 度に行っています。今後も、管理作業の効率化を図るため、植生の変化を適宜モニタリングしながら管理用径路の刈払いを実施します。〈竣工平面図④参照〉

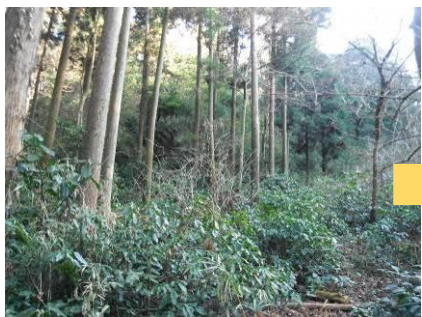
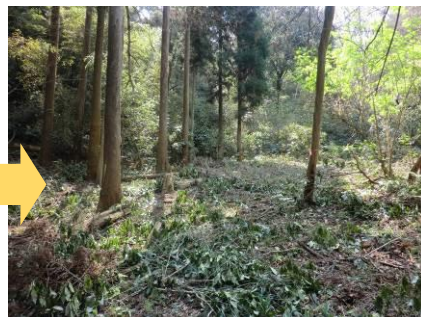
スギ林・広葉樹林の下草刈り等

【写真左、中央】スギ林、広葉樹林は灌木の伐採及び下草刈りを行いました。〈竣工平面図⑤参照〉平成 30 年度は、下草の成長を抑えるために、伐採した灌木（アオキ）等を敷き詰めて林床を覆うこととしました。今後の植生の変化を観察していきます。なお、右写真のとおり、スギ林は適切な密度になっており、樹齢も約 70 年であることから、伐採適期を向えたため、利活用と更新が課題となっています。神奈川県が開発に取り組んでいる花粉症対策品種の試験的な導入も含め、更新方法について今後検討します。

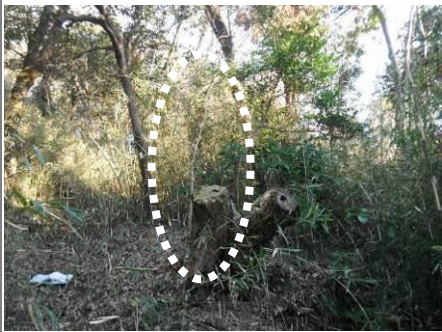
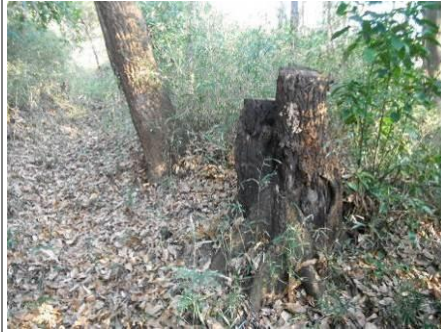
コナラ 萌芽 更新

平成 25 年度に萌芽更新のために台切りしたコナラ 2 本（写真）の内、平成 29 年度には、1 本（左写真）に新たな芽吹きが確認できました。

芽の生育を促すため、平成 29 年度に萌芽の周囲 2m 四方の草刈を実施したところ、平成 31 年 1 月時点では草と競合せずに、順調に生育していました。

令和元年度以降は、この萌芽を育てると共に、斜面地の萌芽更新の実験を行うことを検討します。

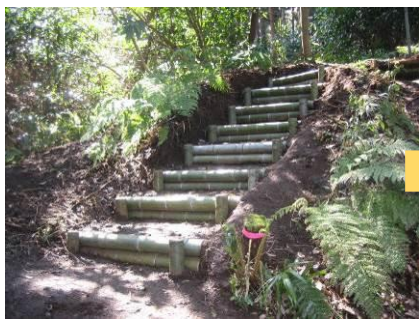
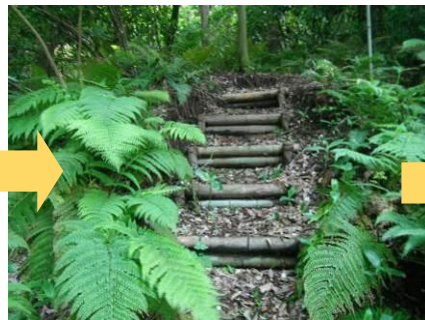
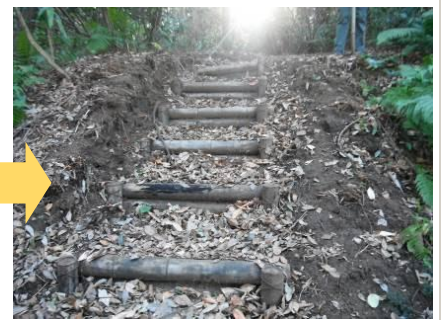
左：平成 29 年 3 月、中央：平成 30 年 5 月、右：平成 31 年 1 月

平成 28 年度には、管理用径路の階段として竹を使用する試みをしました。設置して 2 年経ち、腐食による劣化は見られるものの、大きな破損はしておらず、特に問題なく使用できていることが確認できました。

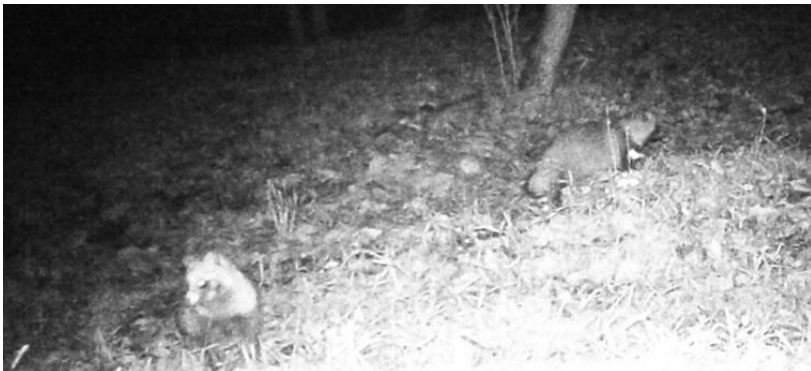
平成 29 年度から引き続き、トレイル・カメラによるタヌキのため糞利用状況を調査し、高密度の利用が確認できました（上写真）。

タヌキには、複数の個体が決まった場所に糞をする習性があります。大型の哺乳類が生息できるほど、常盤山特別緑地保全地区では自然が豊かであることがわかります。

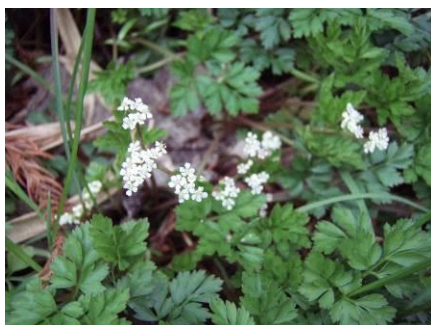
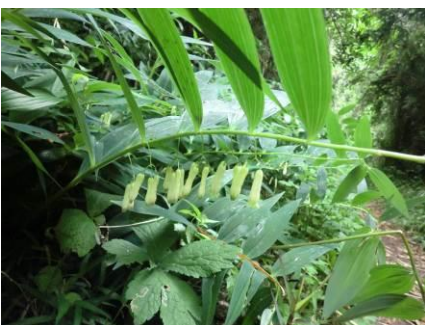
径路刈払いを行ったところでは、径路沿いにセントウソウ（左下写真）、ナルコユリ（右下写真）などの日当たりを好む植物が多数見られるようになりました。

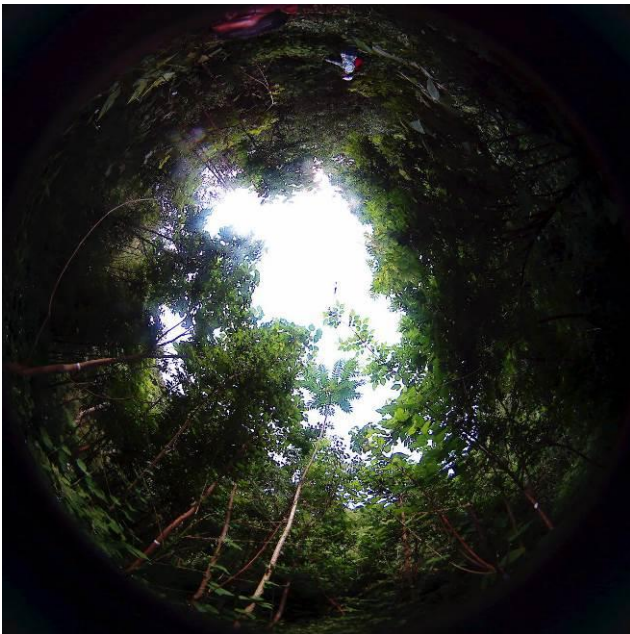
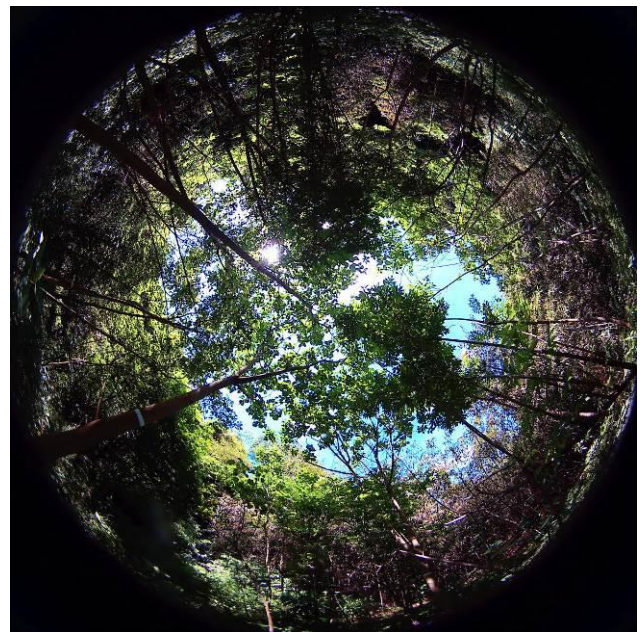
左写真 H30.5月、右写真 R01.5月撮影

- 平成 25 年度に雪の被害を受けた竹林の伐採を平成 27 年度から継続実施し、荒廃した竹林の更新と他の植生への誘導方法を検討する場を拡大しました。竹の他に埋土種子から発芽したと思われる草本植物や、広葉樹の稚樹の生育が確認されています。
- 径路刈払いを実施し、樹林地内のモニタリングや管理作業を行うための環境が整備されました。
- 平成 21 年度に管理用径路に設置した階段の一部更新を行なったことにより、樹林地内のモニタリングや管理作業を行うための環境が整備されました。
- 径路沿いや下草刈りを行った箇所では、けもの道が形成され、アズマモグラ（モグラ科）の形跡（モグラ塚・モグラ道）、タヌキのため糞・獣道、ノウサギの食痕、鳥類（タカ類・ツグミ類等）の採餌跡などが確認されました。
- 径路沿いに、セントウソウ・ホウチャクソウ・ナルコユリ・フタリスズカ等の日当たりを好む植物の群落が形成されています。
- 竹林の除伐と林縁の管理を進めている箇所では、ウグイスが繁殖テリトリーを持つようになりました。
- 竹伐採跡地では、竹の代わりに生えたアカメガシワ、ハコネウツギ、タラ、ニワトコが生長し、樹冠部の構成の多様化と林床部の安定性*が見られます。
※樹冠部から林床に光が多く届くと、セイタカアワダチソウなどの日当たりを好む植物が生育することになり、植物の生息競争がおこりますが、樹冠部が密集すると、林床部に光が届かなくなり、植生が安定します。
