# 令和元年度 確保緑地の適正整備事業に関する概要報告

鎌倉市都市景観部みどり課

- 業務名：令和元年度確保緑地の適正整備委託
- 業務箇所及び面積：常盤山特別緑地保全地区(市有緑地約19haの内の約0.3ha)
- 業務履行期間：令和元年(2019年)7月10日～令和2年(2020年)3月23日
- 業務内容：倒木・枯損木・傾斜木の処理・枝払い・伐採、竹伐採、下草刈り等

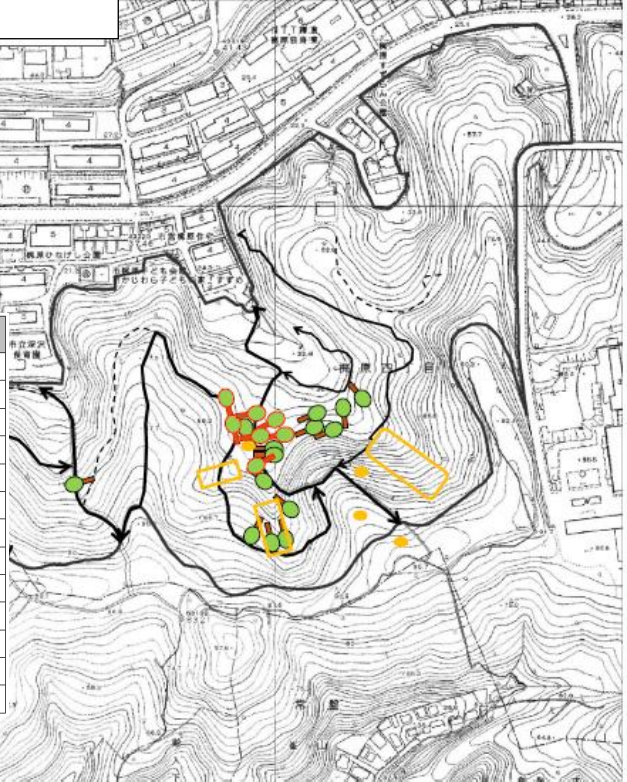
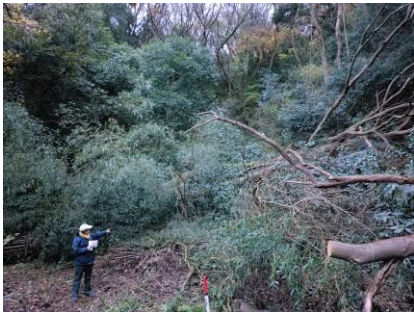
谷底の倒木（いずれも広葉樹）

- 径路から見る限り、山の至るところで木が倒れているが、特に北向き谷戸に集中している。
- 倒木（傾斜木）は、特定の樹種に偏っているわけではない。
- 傾斜する、もしくは倒れる木は概ね高さ5m以上のもの。
- 木が倒れる方向は、場所毎に異なり、斜面の向き・傾斜等微地形の違いから、谷戸の中を強風が吹き抜ける際に、風向きが変化したり、渦巻いて木を倒しているのではないかと推測する。
- 台風直後は直立していた木が春に傾いた。台風後1年くらいは小まめにパトロールをする必要がある。
- 管理用径路が無いと被害状況を確認することさえできない。

径路及びその近くの傾斜木、倒木を伐採し、径路の安全を確保しました。

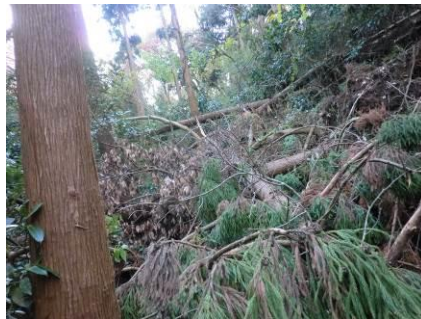
径路沿いの斜面地のスギ植林地の倒木

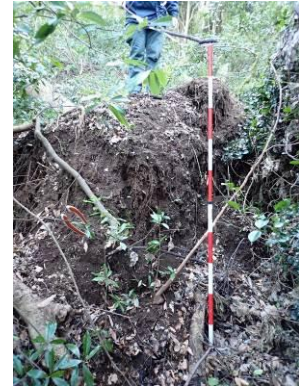
径路沿いで倒れた広葉樹の根(直径1.8m)

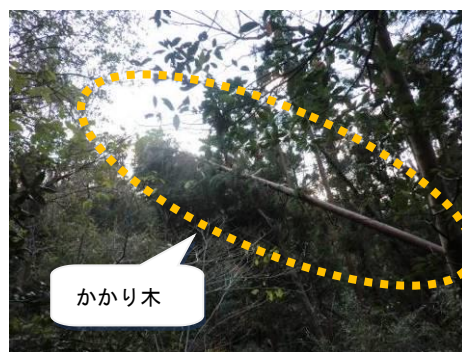
撤去前のかかり木 (左図①)

かかり木の撤去は、慎重に作業を行わなければならない危険な作業です。専門業者によって安全に撤去できました。

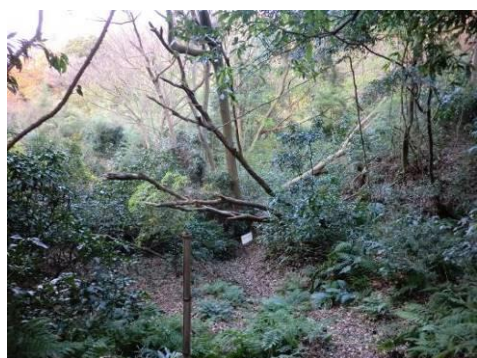
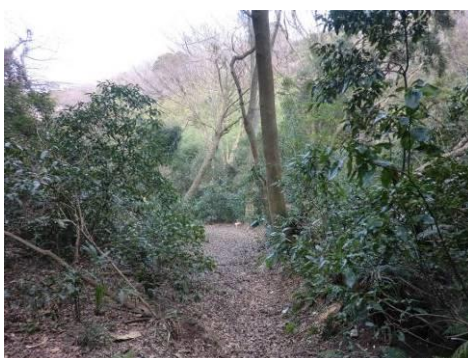
左写真：施工前  
 右写真：施工後

倒木でふさがっていた径路の確保を行うために、倒木を撤去しました。(左図②)

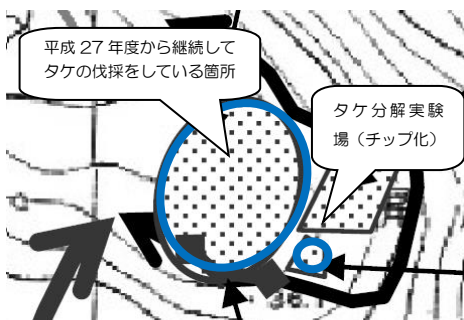
実験箇所案内図<竣工平面図②参照>

市内では、森林にタケが侵入し、竹林に移行する緑地も見受けられます。

生物多様性の保全をはじめとする、緑地の機能向上のために、竹林を広葉樹林に戻す試みとしてタケを伐採しました。

全てのタケを一度に切ると、住宅地と本対象地の緩衝帯が無くなることや台風等で強風が吹き抜け、隣接する木々が倒れたり、乾燥化が急激に進行する等の可能性があるため、一部を帯状に残し、伐採しています。作業を実施したことにより、林床まで日差しが届くようになり、草本類や稚樹が生長する環境が整備されました。

また、伐採したタケの分解を促進する方法等の知見を得るための、伐採後の比較検証を引き続き行いました。

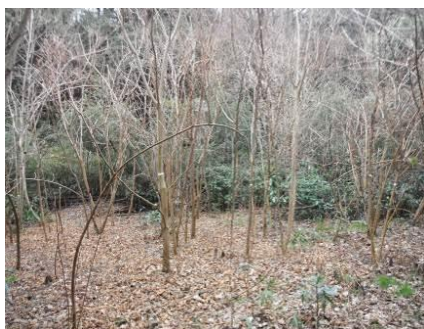
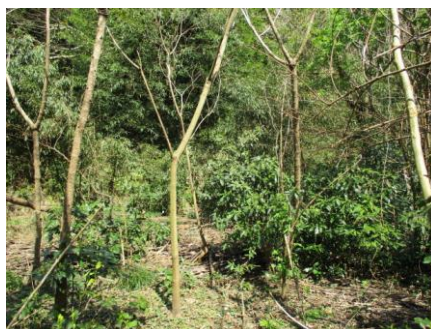
左写真：平成 30 年撮影、右写真：令和 2 年 3 月撮影

ニワトコ、タラノキが見られます。平成 30 年と令和 2 年の写真を見比べると、樹木の密度が増したことが分かります。

令和元年はタケの伐採を行いました。幹が太くなっているのがわかります。

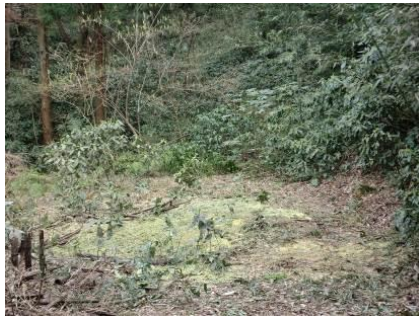
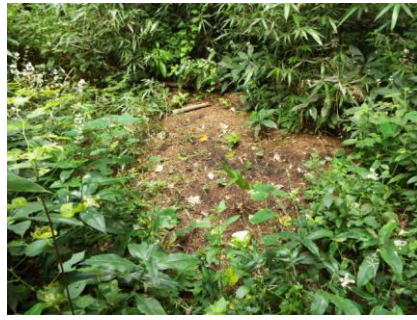
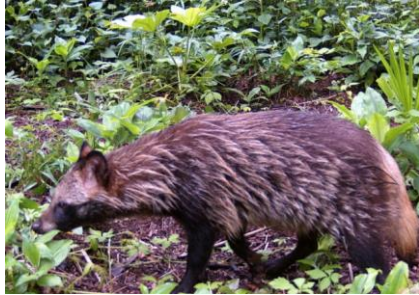
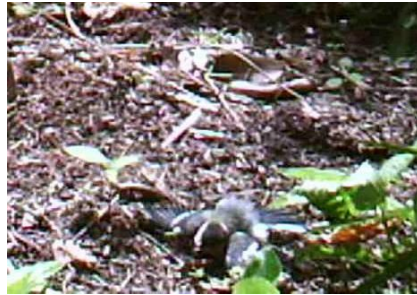
左上写真：チップパーで破碎したタケの集積所（W3.7m×L2m、厚さ 15cm）。平成 30 年度撮影。  
 右上写真：左写真と同一個所。令和元年 12 月撮影。  
 左下・右下写真：タヌキとシジウカラ。令和 2 年 7 月 17 日、同年 6 月 17 日撮影。（提供：岩田晴夫氏）

平成 30 年度から、タケをチップ化したもの（1 片が 2、3mm×10mm 程度）で地面を被覆することによる効果について検証しています。

令和元年 9 月にチップで地面を被覆した箇所を確認したところ、多少の草は生えていましたが、タケや草が良く生えていた跡は確認できませんでした。これにより、タケの生育抑制効果はあったものと推測します。

また、令和 2 年春にチップで被覆した箇所を確認したところ、動物の足跡が確認できたため、夏に定点カメラで撮影すると、タヌキ、ノウサギ、シジウカラ等が確認できました。チップで地面を被覆した箇所をタヌキとシジウカラが好んで使っていることがわかります。

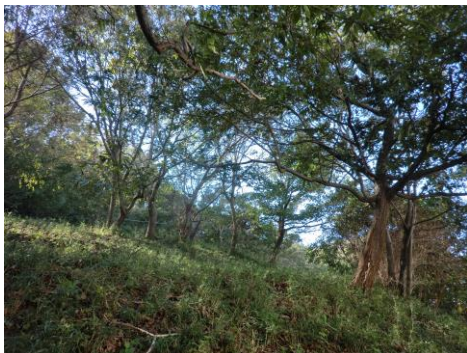
平成 24 年度に斜面地に樹林を育成するため、コナラ等の植栽を行った区域に、苗木を覆う高さのアズマネザサやクズが密生し、樹木の生長を阻害するおそれがあるため、除草作業を実施しました。年 1 回、継続した除草作業を実施し、当初 1.5m 程度の高さだった苗木は、5m を超える高さに生長しているものもあります。現状では、夏場はクズ等が繁茂している草地ですが、広葉樹が草地上空を覆い、日照を遮ることで、草の繁茂が抑えられるような状態へ植生を移行させることを検討しています。〈竣工平面図③参照〉

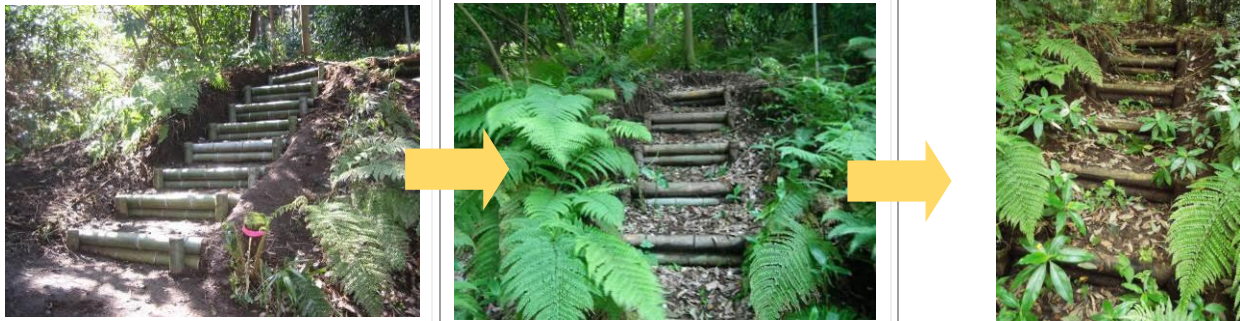
左：平成 29 年 3 月、中央：平成 30 年 5 月、右：令和元年 9 月

平成 28 年度には、管理用径路の階段としてタケを使用する試みをしました。設置して 3 年経ち、腐食による劣化は見られるものの、大きな破損はしておらず、特に問題なく使用できていることが確認できました。

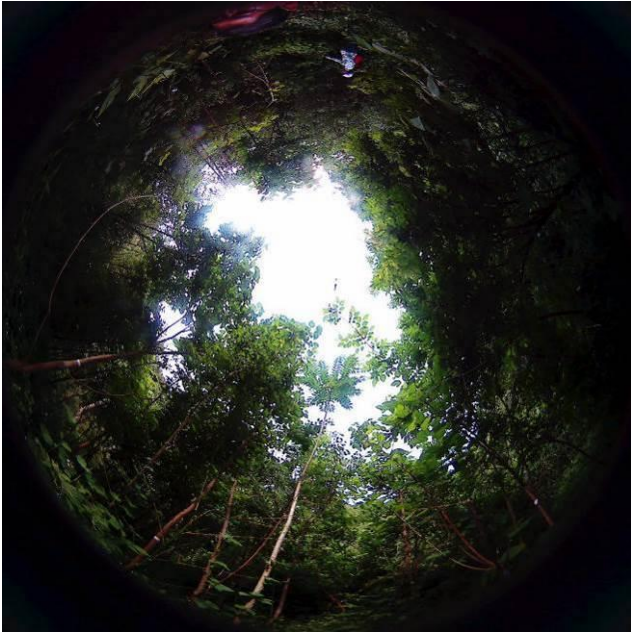
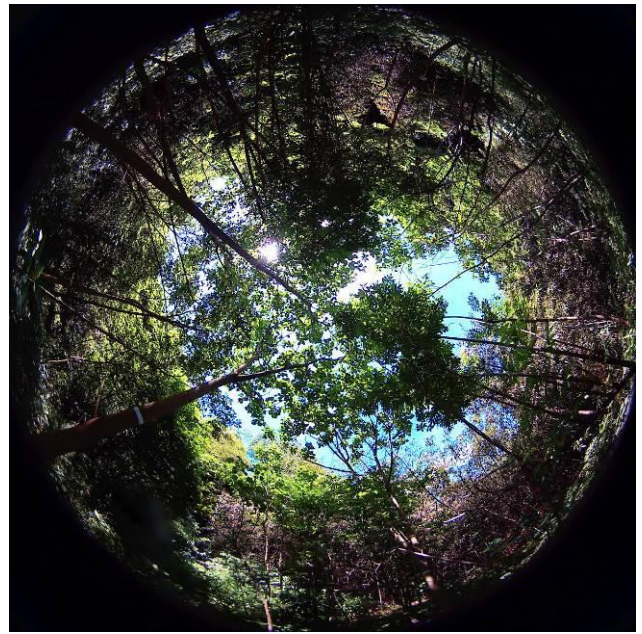
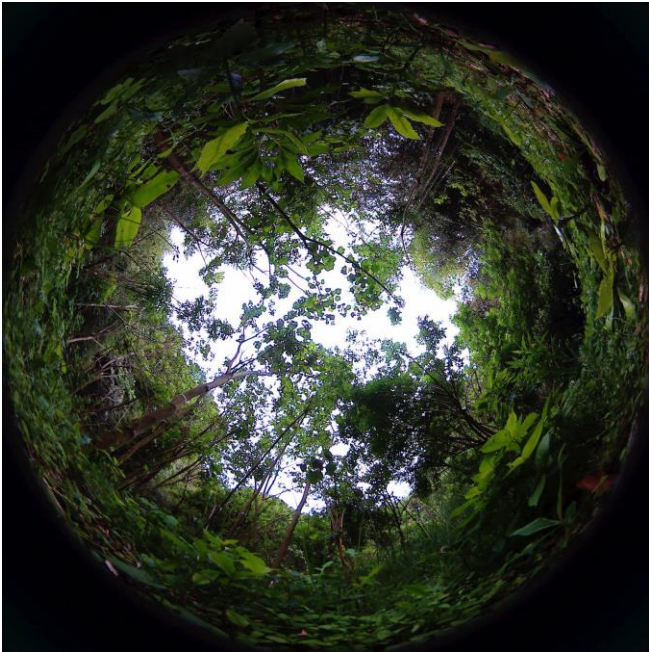
平成 27 年度から継続してタケの伐採をしている箇所の遷移  
(左写真 H30.5月、右写真 R01.5月、中写真・下写真 R02.5 月撮影)
