■ 平成 24 年度 未来につなぐ森を育てる事業^{※1}に関する概要報告

鎌倉市まちづくり景観部みどり課

●業務名：平成 24 年度 確保緑地の適正整備委託

●業務箇所：常盤山特別緑地保全地区他（鎌倉市梶原四丁目地内他）

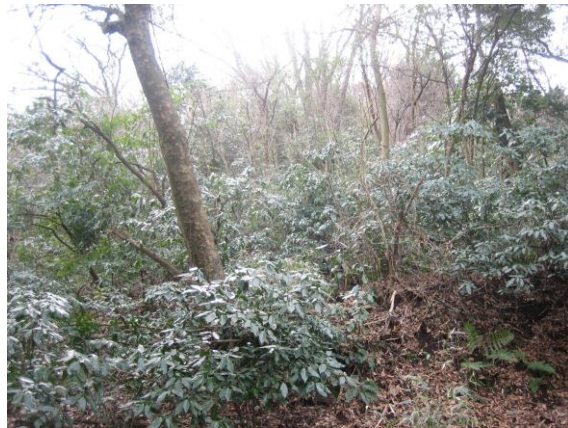
【実施前】	【実施後】
写真⑩

竹林が平坦な場所から、隣接する斜面の樹林地に拡大していました。	斜面樹林地の竹を皆伐し、竹林の拡大を抑えるとともに、植生の現状維持を図りました。
	【実施後】	
写真⑪	 	 
	野生動物の多様な生息環境を維持するため、緑地管理上支障の無い倒木や枯損木を、いくつか意図的に残しています。野鳥が樹皮の下の虫を探して食べた跡や糞、キツツキ類の巣穴、哺乳類の爪跡などが確認できました。このほかに、地表面でもタカ類の食痕（捕食された鳥の羽が散乱）やネズミ類の食痕、道などを確認しています。	
	【実施後】	
写真⑫	 	 
	水分の多い谷地形における管理用径路では、刈払いの際、沿道の多様なシダ類などの保護に留意しました。	乾燥した尾根伝いの管理用径路沿いでは、刈高を調整することにより、早春に芽吹くセントウソウの群落に配慮しました。
