# 「築地」について

—検出遺構と文献・絵画資料の接点—

押木弘己（文化財課 遺跡発掘調査研究員）

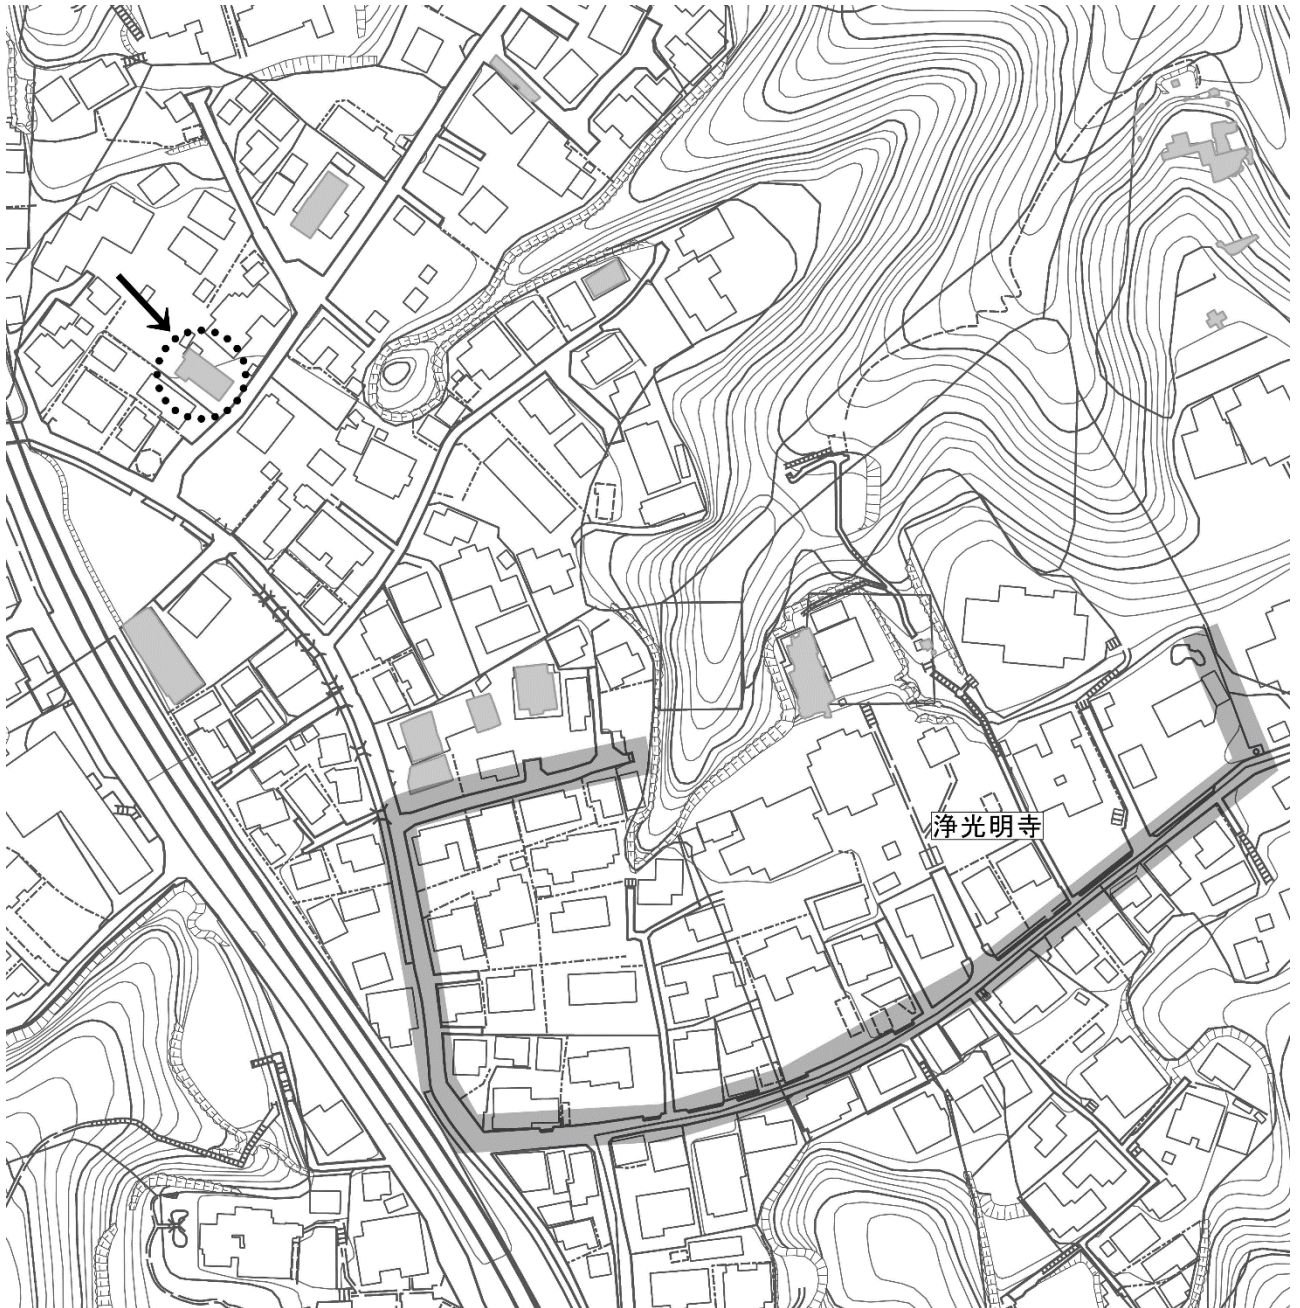
図6 武蔵大路周辺遺跡の概要

冒頭で触れた地点で、東西・南北方向に延びる帯状整地土を確認し、筆者は「築地状遺構」の呼称を用いて報告した(図6・7)。その根拠としては、整地具合が緻密かつ丁寧で、道路の貼り増し土とは異質な印象を受けたことが第一である。また明確な側溝が付かず、本来ならば側溝が取り付く位置である高まりの両サイドに多量のかかわりが廃棄されていたことも、道路と考えなかった理由である。特に東西方向の「築地状遺構」については、土層断面の観察から一時期に突き固めて積み重ねた「版築」と考えるべきとの見方を持っている。ただし、調査における規制深度の制約から、基底部と断言できる深さまで掘削できず、そのため構造の変遷についても明確にし得ないまま調査を終えてしまった点が悔やまれる。そうした中でも、下記のような構造上の特徴を確認することができた。

網掛け部分は『浄光明寺敷地絵図』の「築地」描画箇所

東西・南北方向の版築土（道路とは見なし難い）  
→「築地状遺構」と報告

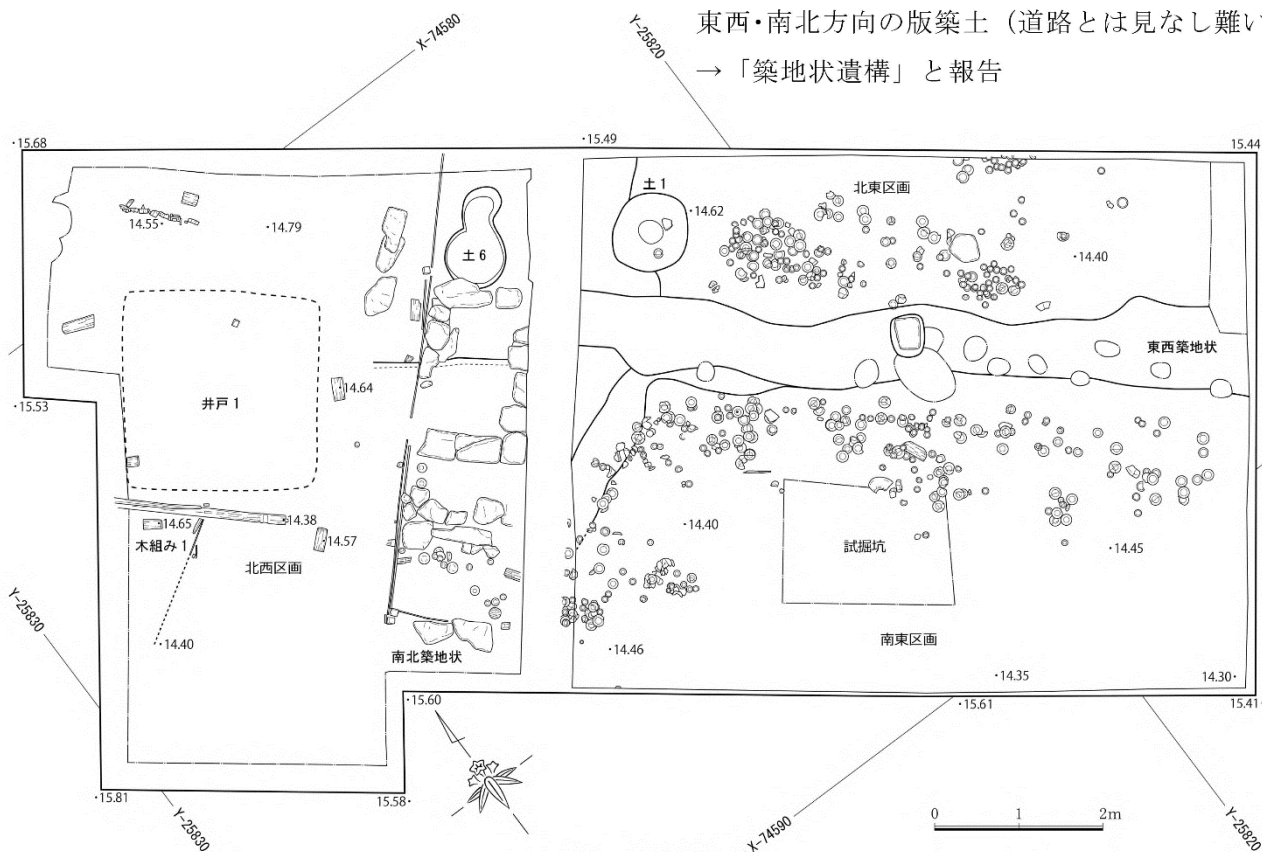
図7 武蔵大路周辺遺跡の「築地状遺構」

①東西「築地状遺構」の版築は炭層上に形成され、炭層の下位には、同方向に延びる柵状の木組み構造物や竹垣の痕跡が見て取れた。②南北「築地状遺構」の版築は不明瞭で認識できなかったが、これは調査者(=筆者)の観察眼と問題意識が不足していた点にも起因する。③両「築地状遺構」とも、版築土の下部に砂岩切石(鎌倉石)と砂岩塊が並び、版築の土台構造物であった可能性がある。この点、事例(1)との共通項と言えるかもしれない。

- 1. 黒灰色土 粘質土。 6. 黒灰色土 粘質土+細砂。 11. 黒灰色土 粘質土。
- 2. 黒灰色土 粘質土。かわらけ多い。 7. 暗黄褐色土 泥岩粒多い。 12. 暗灰色土 有機質腐植土(マグソ)。
- 3. 黒灰色土 軟質。 8. 暗灰色土 有機質腐植土(マグソ)。
- 4. 黒灰色土 泥岩ブロック多い。 9. 暗灰色土 粘質土+砂。 炭層の上部に版築土
- 5. 暗黄褐色土 泥岩粒多い。 10. 黒灰色土 粘質土。 炭層の下部には木組み(区画施設か)

上で触れたとおり、東西「築地状遺構」の両サイドでは1200個体を超えるロクロかわらけの集積遺構が検出されている。概ね13世紀末~14世紀前葉頃の土器様相と考えており、他に優美な文様を施した漆器の椀・皿や、内面に紅の痕跡を残す古瀬戸入子(紅皿)複数個体などが出土している。こうした検出遺構・出土遺物に町屋的要素は見当たらず、『吾妻鏡』に町屋免許地の一つと記される「武蔵大路下」とはイメージが直結しない。町屋=下層都市の居住・生業空間と考えるよりは、支配者階級の屋地や寺社の一画であったと見なすのが妥当かと考えている。扇ガ谷の当地一帯は、中世都市鎌倉にあっても雑然さが希薄で、閑静であった印象を筆者は抱いている。それは現代社会においても同様であり、いわば鎌倉の「奥座敷」といった感すら覚える。鎌倉期の当地区には京下り官人や関東祇候廷臣など、京社会に出自する人々の往来が盛んであったことが指摘されており[大澤 2021]、そうした点も遺跡様相の傾向に表れていると理解したい。かかる地における「築地状遺構」の存在は、事例(1)・(2)とともに当遺構の階層性を考える上で重要なヒントとなるのではないだろうか。

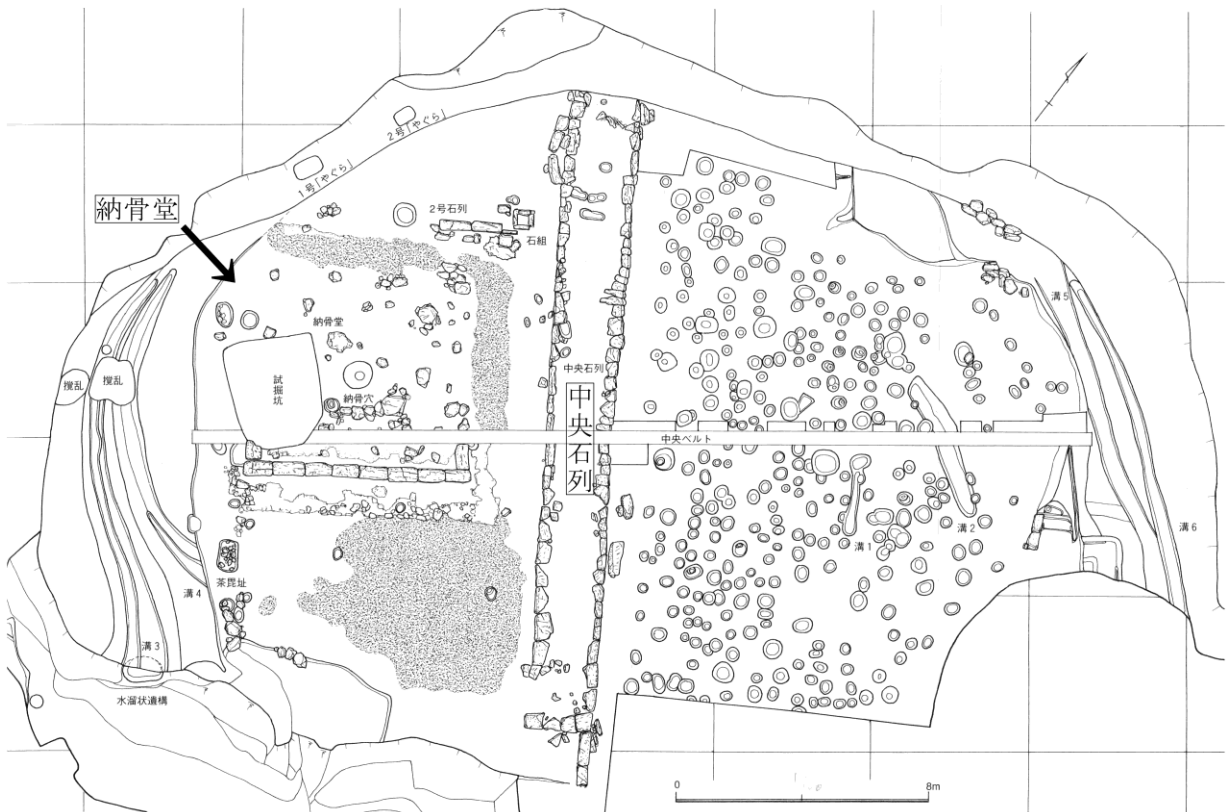
図10 朝比奈砦の遺構全体図

「中央石列」の呼称で報告されている(図10)。砂岩切石や割石を二列に並べた間が泥岩塊で充填されている点、事例(5)と同様の構造を持つ。石列間の泥岩塊は三層から成る版築土で、最下層と上層の泥岩塊は大きさが異なり、間層として暗褐色土を挟んでいる。基底部分幅は 200 cmで、東西には深さ 20 cm程のごく浅い側溝をともなう。当遺構西側では常滑甕に火葬骨を収納して埋設した礎石建物(「納骨堂」)や茶毘遺構が検出されており、石列東側のピット群で埋め尽くされた空間とは明らかに異なる様相を呈していた。石列については両空間を区画するための「築地」または「廻廊」といった性格が想定されている点、上述の空間構造を鑑みれば頷ける。当地点の主要施設と見なせる「納骨堂」については、蔵骨器である常滑甕の型式から14世紀後半には機能していたことが推察される。

(5)・(6)の事例は2章および3章で触れた寺院の「築地」に類する遺構の可能性を指摘できるが、一堂のみで構成される点で、執権北条氏が関与した大寺院とは比肩が難しい存在である。(5)と(6)とでは推定で50年以上の隔たりもあることから、「築地」であることの当否も含め、造立の背景も視点に加えた精緻な検討が必要であろう。これら事例ほどの規模でないものの二列並ぶ切石列の検出例は随所で確認され、さして珍しいものとも思えないので、これらの構造について復元を試みる作業も、今後の課題として挙げておきたい。
