【資料紹介】大正関東地震における社寺被災史料について

浪川幹夫（鎌倉国宝館学芸員）

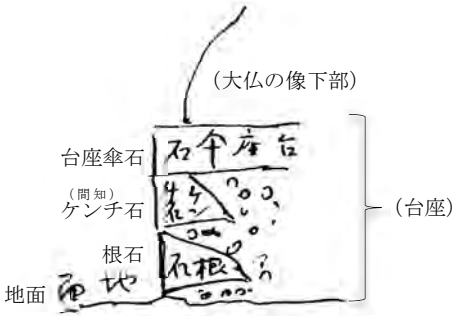
図 1. 鎌倉大仏台座基壇模式図

№3.の「長谷区 震災誌編纂資料 相澤」は、長谷地区における高徳院ほかの被災と修復についての史料である。当時の鎌倉国宝館主事相澤善三が認めた原稿で、他にほぼ同内容のものが１点存在し、それらには高徳院での大仏尊像や諸建物の被災状況以外に、翌年１月 15 日の丹沢地震で再度尊像が移動したこと[JACAR(アジア歴史資料センター)]、その後の台座の復旧作業と、その結果確認できた旧台座の石組み構造が書かれている。殊に尊像が傾斜した要因について、旧台座は構造物としての間知石の裏込が不完全なため崩壊しやすく、さらにその前側は捨石が無いため沈下したとする興味深い記述もある（図 1.及び図 24.参照)。

全躰一尺五寸前ニ辷リ出シ、台座石後側三寸・前側一尺五寸地中ニめり込ミタリ、大正十三年一月十五日ノ地震ニテ更ニ全部一尺許後方ニ退キタリ、

修繕ニ当リテ従前ノ基礎工事ヲ調査セシニ、前側及左右両側ハ伊豆産割栗石ヲ打チ、其目ツブシニ土丹岩ヲ用ヒ、後側ハ鎌倉石幅三尺、厚サ一尺二寸、長サ五尺ノ捨石ヲ並べ、前後左右側共地面マデ五寸ノ深サ搗キ上ゲ、根石ハ伊豆産小松石小口幅二尺、厚サ一尺二寸、控長サ二尺五寸ノ間知石ヲ並べ、中石モ同寸法ノ石ニテ布積ニシ、其上ニ小口幅三尺、厚サ一尺二寸、長サ六尺地紙形ノ石ヲ細目地ニ並べ、間知石ノ裏込ニハ土及土丹岩ニテ搗キ堅メアリタリ、裏込不完全ノタメ崩壊シ易ク、前側ハ捨石ナキタメ沈下シ、後側ハ捨石アリシタメ沈下少ナカリキ、

従前ノ基礎タル土丹岩ヲ掘リ起シ割栗堅石ノ所ニテ止メ、幅六尺厚サ一尺五寸ノ基礎コンクリートヲ打チ、其上ニ間知石ヲ積ミ直シ、更ニ一側通リヲ増シ、裏込ヲコンクリートニテ厳重ニ詰メ、傘石ハモルタルニテ据エ、尚ヨクツギトロヲナシ、各石間ニハ一時角鉄カスガイヲ打チモルタルニテ塗リツブシ、大ナル一枚石ノ如クナセリ、

周囲ノ礎石ノ内部ハ四寸厚サノコンクリートヲ傘石上ニ打チ、五分厚モルタルニテ上塗ヲナシテ床トス、
