## 写真帳

## 写真番号説明

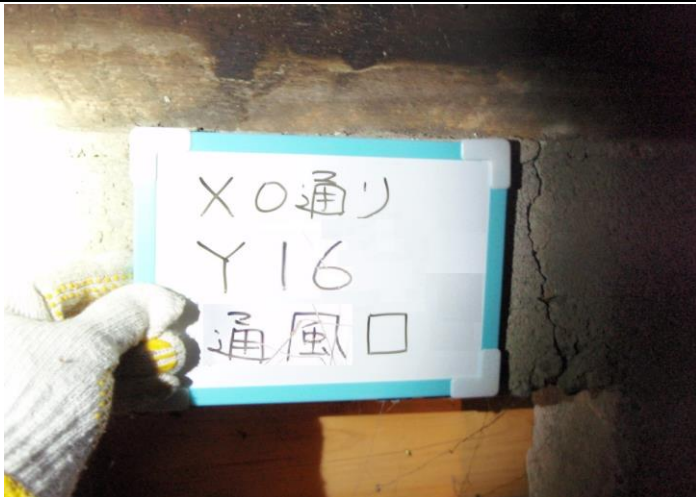
| NO.1 | | 調査箇所名:基礎 | | | 主要構造体 | |
|---|---|---|---|---|---|--|
| コンクリート:11103 | | 参照図番<br>A-10 | コンクリート:11104 | | 参照図番<br>A-1,2,10 | |

| NO.1 | | 調査箇所名:基礎 | | | 主要構造体 | |
|---|---|---|---|---|---|--|
| 備 考: | 基礎通風口割れ有り | 劣化<br>有り | 備 考: | モルタル欠損 | 劣化<br>有り | |

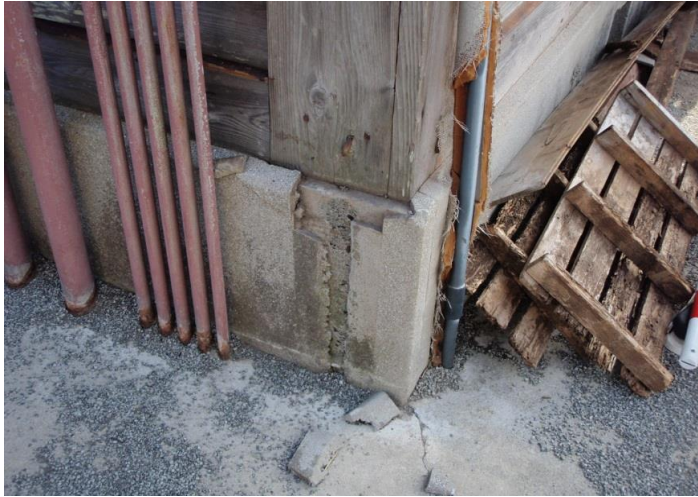
| NO.2 | | 調査箇所名 : 基礎 | | | 主要構造体 | |
|---|---|---|---|---|---|--|
| コンクリート : 11107 | | 参照図番<br>A-4,10 | コンクリート : 11108 | | 参照図番<br>A-2,3,10 | |

| NO.2 | | 調査箇所名 : 基礎 | | | 主要構造体 | |
|---|---|---|---|---|---|--|
| 備 考 : | モルタル欠損 | 劣化<br>有り | 備 考 : | モルタル欠損 | 劣化<br>有り | |

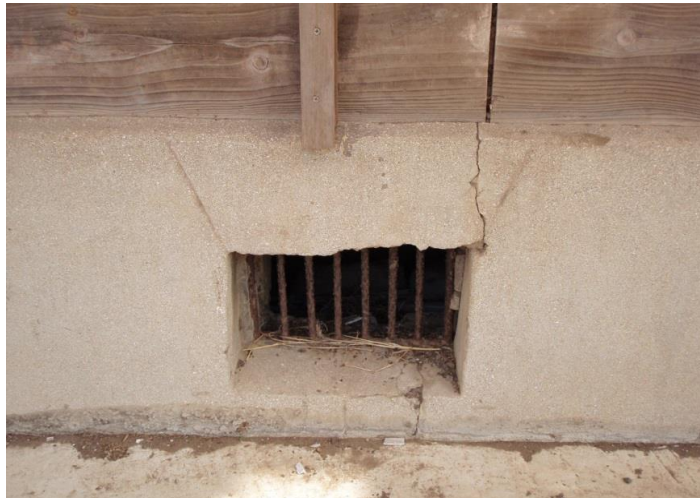
| NO.3 | | 調査箇所名:基礎 | | | 主要構造体 | |
|---|---|---|---|---|---|--|
| コンクリート:11111 | | 参照図番<br>A-3,10 | アンカーボルト:11301 | | 参照図番<br>A-10 | |

| NO.3 | | 調査箇所名:基礎 | | | 主要構造体 | |
|---|---|---|---|---|---|--|
| 備 考: | モルタルひび割れ | 劣化<br>有り | 備 考: | 錆び有り | 劣化<br>有り | |

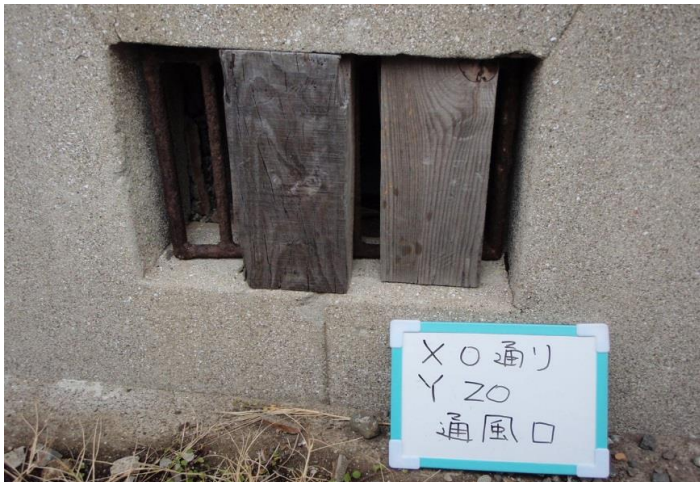
| NO.4 | | 調査箇所名:基礎 | | 主要構造体 | |
|---|---|---|---|---|---|
| 通風口:11403 | | 参照図番<br>A-2,10 | 通風口:11404 | | 参照図番<br>A-1,10 |

| NO.4 | | 調査箇所名:基礎 | | 主要構造体 | |
|---|---|---|---|---|---|
| 備 考: | 格子取れ欠け | 劣化<br>有り | 備 考: | 格子ズレ | 劣化<br>有り |

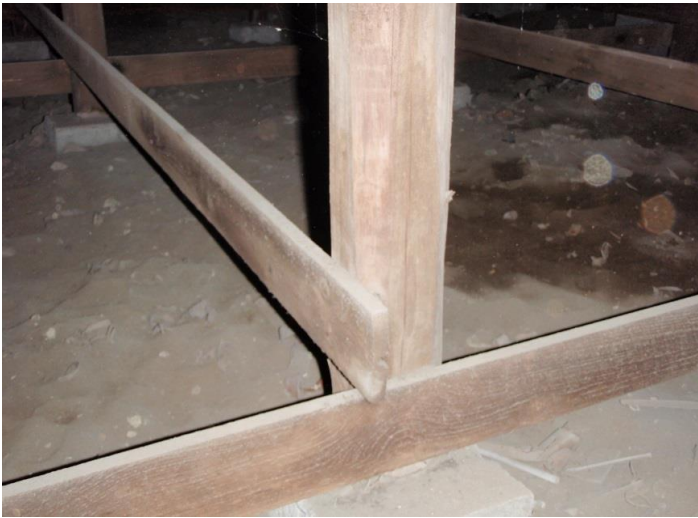
| 床束:12101 | | | 参照図番<br>A-8 | 大引:12201 | | | 参照図番<br>A-8 |

| 備考: | 90×90 含水率10% | | 劣化<br>無し | 備考: | 105×115@1820 含水率11% | | 劣化<br>無し |

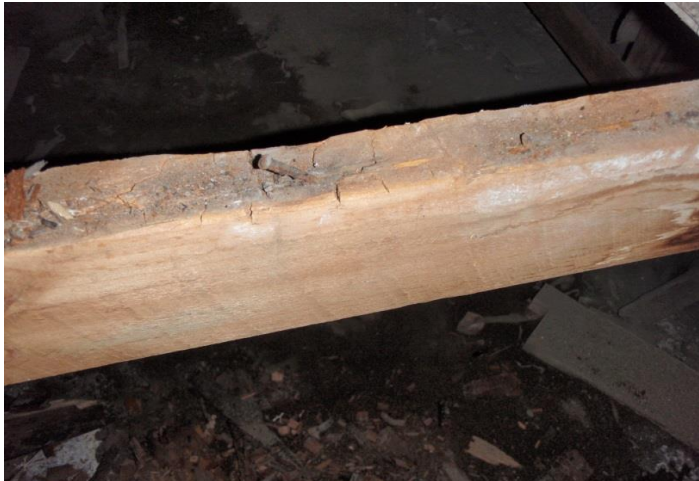
| 根太:12301 | | | 参照図番<br>A-8 | 根がらみ:12401 | | | 参照図番<br>A-8 |

| 備考: | 45×105@360 含水率14% | | 劣化<br>無し | 備考: | 10×80 含水率8% | | 劣化<br>無し |

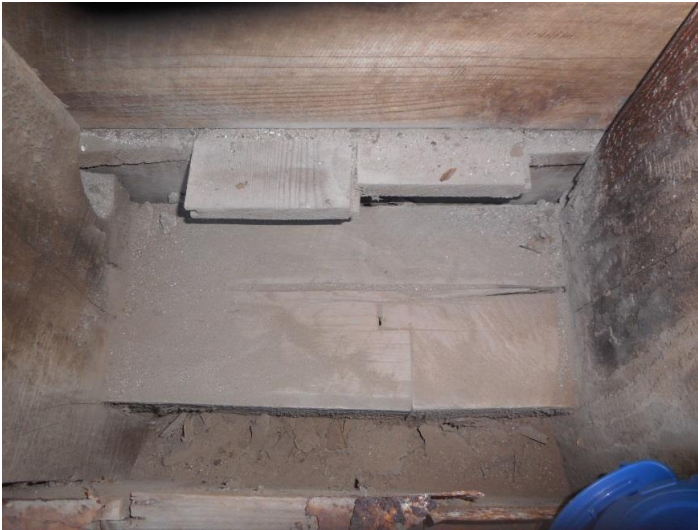
| NO.6 | | 調査箇所名:軸組 | | | | 主要構造体 | |
|---|---|---|---|---|---|---|--|
| 土台:13101 | | 参照図番<br>A-8 | 柱:13201 | | | 参照図番<br>A-8 | |

| NO.6 | | 調査箇所名:軸組 | | | | 主要構造体 | |
|---|---|---|---|---|---|---|--|
| 備 考: | 杉150×135 含水率11.5% | 劣化<br>無し | 備 考: | 杉210×180 含水率7% | 劣化<br>無し | | |

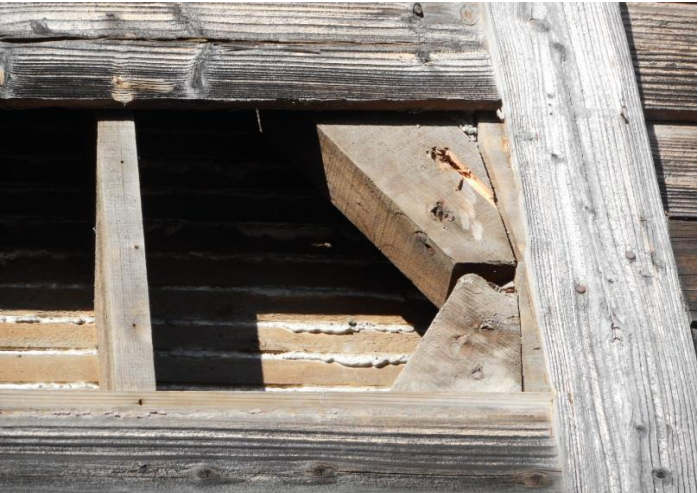
| NO.6 | | 調査箇所名:軸組 | | | | 主要構造体 | |
|---|---|---|---|---|---|---|--|
| 筋違:13301 | | 参照図番<br>A-8 | 桁:13401 | | | 参照図番<br>A-8 | |

| NO.6 | | 調査箇所名:軸組 | | | | 主要構造体 | |
|---|---|---|---|---|---|---|--|
| 備 考: | K型筋違杉85×120 含水率7.5% 2-N125 | 劣化<br>無し | 備 考: | 松180×210 含水率6% | 劣化<br>無し | | |

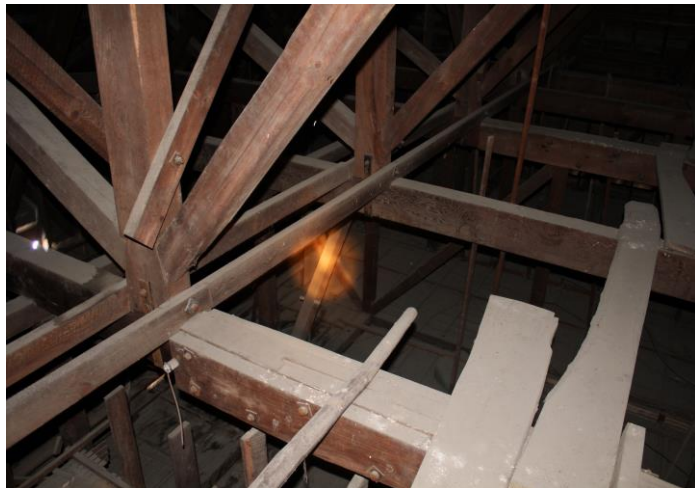
| NO.7 | | 調査箇所名:軸組 | | | 主要構造体 | |
|---|---|---|---|---|---|--|
| 梁:13701 | | 参照図番<br>A-9 | ボルト:13702 | | 参照図番<br>A-9 | |

| NO.7 | | 調査箇所名:軸組 | | | 主要構造体 | |
|---|---|---|---|---|---|--|
| 備 考: | トラス梁 松240×135 含水率8% | 劣化<br>無し | 備 考: | ボルト経年劣化 | 劣化<br>有り | |

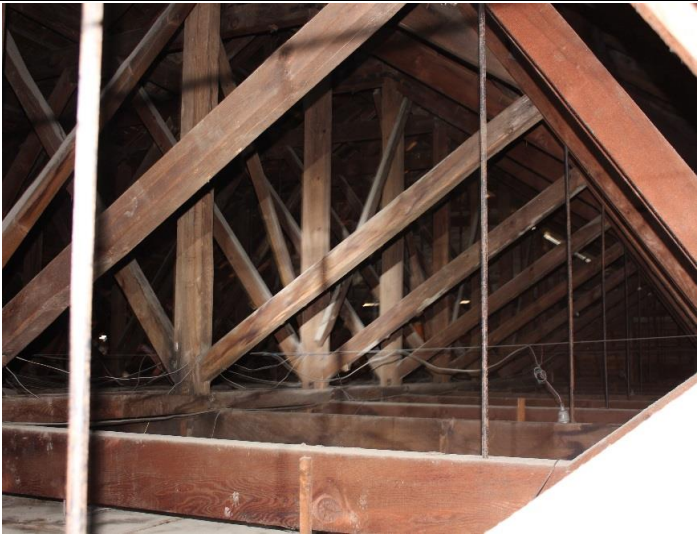
| トラス:14101 | | 参照図番<br>A-9 | 棟木:14201 | | 参照図番<br>A-9 | |

| 備 考: | クイーンポスト 鉄筋25mm | 劣化<br>無し | 備 考: | 110×105 | 劣化<br>無し | |

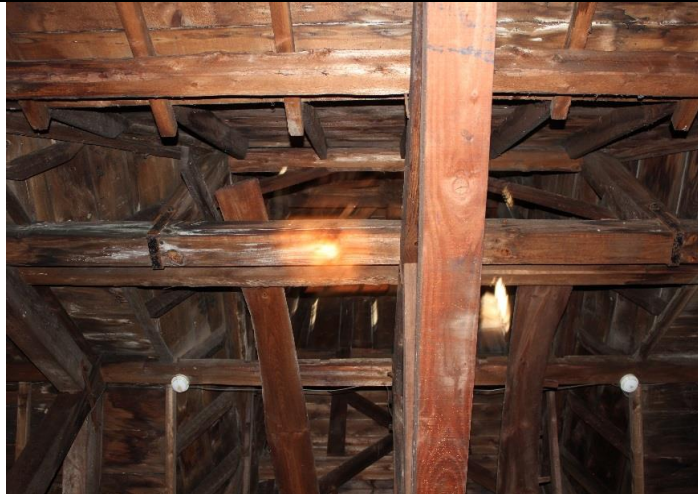
| 母屋:14301 | | 参照図番<br>A-9 | 火打:14401 | | 参照図番<br>A-9 | |

| 備 考: | 100×100@1200 含水率4% | 劣化<br>無し | 備 考: | 135×205 含水率8% | 劣化<br>無し | |

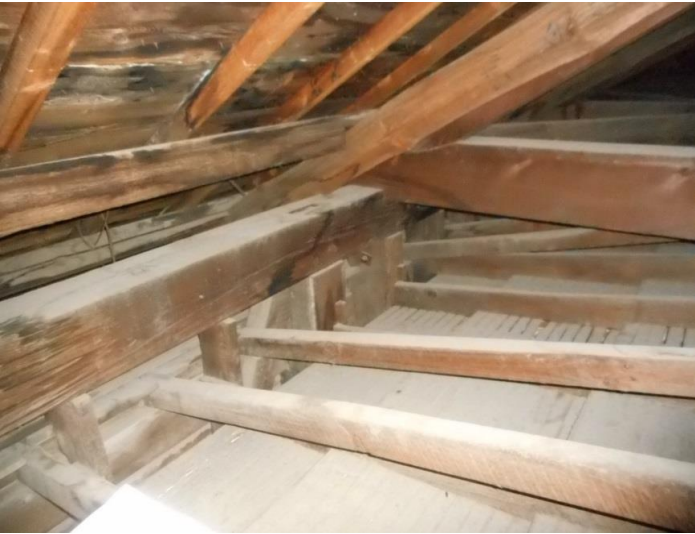
| NO.9 | | 調査箇所名:小屋組、屋根 | | | 主要構造体 | |
|---|---|---|---|---|---|--|
| 垂木:14501 | | 参照図番<br>A-9 | 桔木:14601 | | 参照図番<br>A-9 | |

| NO.9 | | 調査箇所名:小屋組、屋根 | | | 主要構造体 | |
|---|---|---|---|---|---|--|
| 備 考: | 60×70@455 含水率14% | 劣化<br>無し | 備 考: | 55×150@1820 | 劣化<br>無し | |

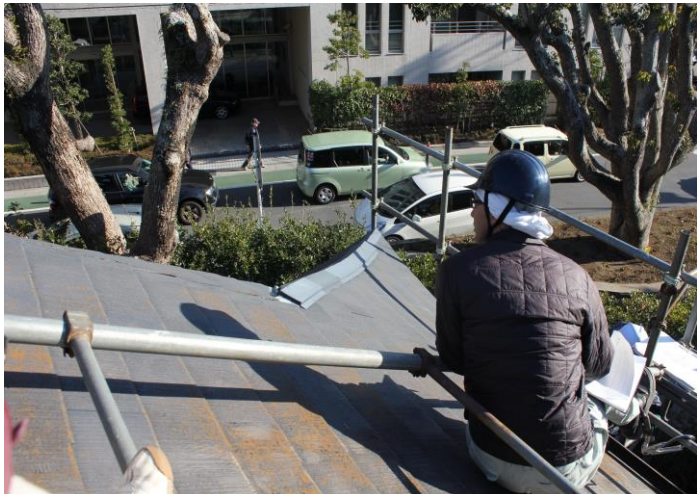
| NO.9 | | 調査箇所名:小屋組、屋根 | | | 主要構造体 | |
|---|---|---|---|---|---|--|
| スレート:15101 | | 参照図番<br>A-2 | スレート:15102 | | 参照図番<br>A-1 | |

| NO.9 | | 調査箇所名:小屋組、屋根 | | | 主要構造体 | |
|---|---|---|---|---|---|--|
| 備 考: | 玄関屋根石綿スレート 苔有り | 劣化<br>有り | 備 考: | 雨漏り、欠損、ズレ有り 400×200 アスベスト含有 | 劣化<br>有り | |

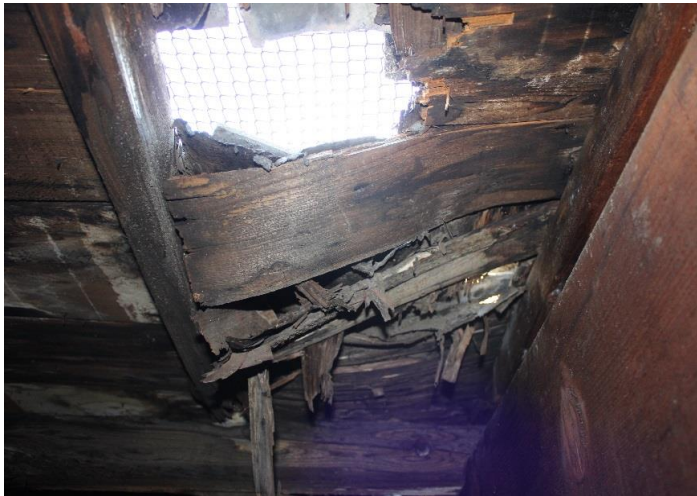
| 野地板:15202 | | | 参照図番<br>A-3 | 野垂木:15301 | | | 参照図番<br>A-9 |

| 備 考: | 穴あき | | 劣化<br>有り | 備 考: | 55×60@455 含水率14% 雨漏箇所腐朽 | | 劣化<br>有り |

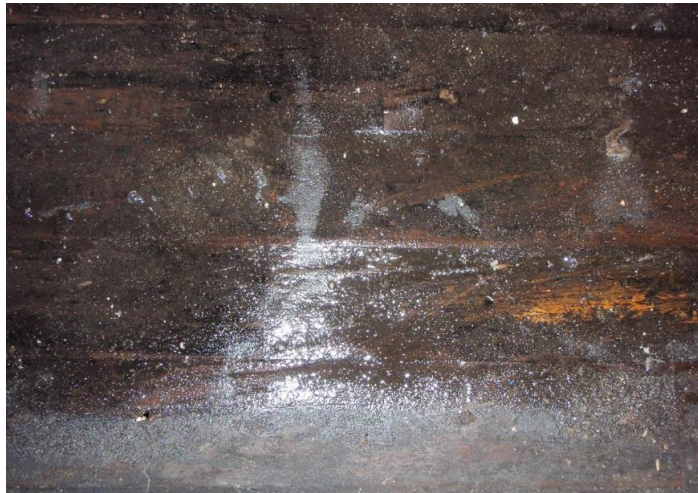
| 床材:21103 | | 参照図番<br>A-7 | 床材:21104 | | | 参照図番<br>A-7 |

| 備 考: | 雨漏り箇所腐朽劣化 | 劣化<br>有り | 備 考: | 雨漏り箇所腐朽劣化 | 劣化<br>有り | |

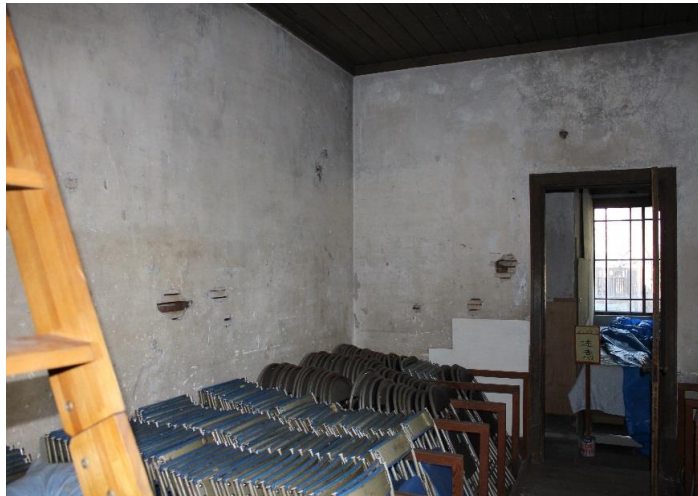
| 壁:21203 | | | 参照図番<br>A-6 | 壁:21204 | | 参照図番<br>A-6 | |

| 備 考: | 控室2 漆喰劣化 | | 劣化<br>有り | 備 考: | 控室2 漆喰劣化 | | 劣化<br>有り |

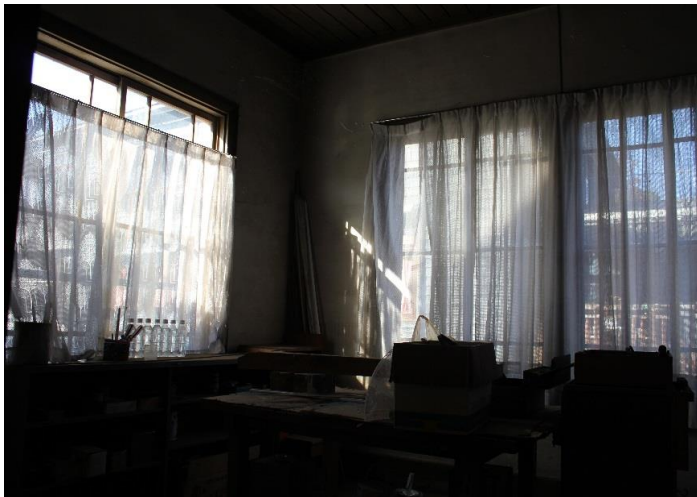
| NO.13 | | 調査箇所名:内部 | | | | 非構造部 | |
|---|---|---|--|---|---|---|--|
| 壁:21207 | | 参照図番<br>A-6 | | 壁:21208 | | 参照図番<br>A-6 | |

| NO.13 | | 調査箇所名:内部 | | | | 非構造部 | |
|---|---|---|--|---|---|---|--|
| 備 考: | 用具置場1 漆喰劣化 | 劣化<br>有り | | 備 考: | 控室3 漆喰劣化 | 劣化<br>有り | |

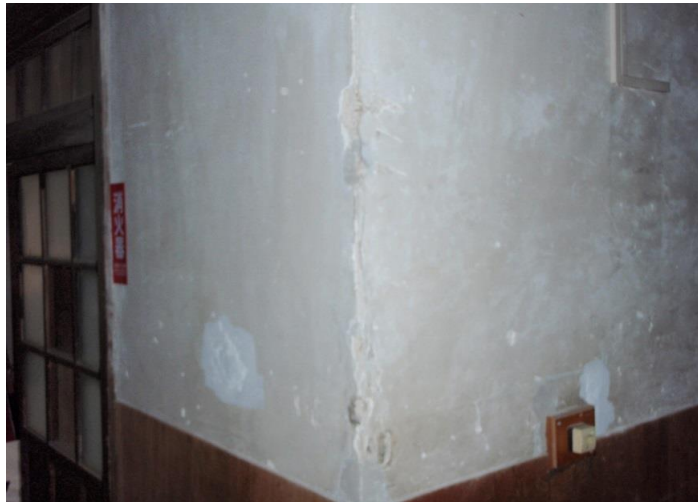
| NO.14 | | 調査箇所名:内部 | | | 非構造部 | |
|---|---|---|---|---|---|--|
| 壁:21211 | | | 壁:21212 | | | |

| NO.14 | | 調査箇所名:内部 | | | 非構造部 | |
|---|---|---|---|---|---|--|
| 備 考: | 廊下 腰ベニヤ補修 漆喰劣化 | 劣化<br>有り | 備 考: | 用具置場4 漆喰劣化 | 劣化<br>有り | |

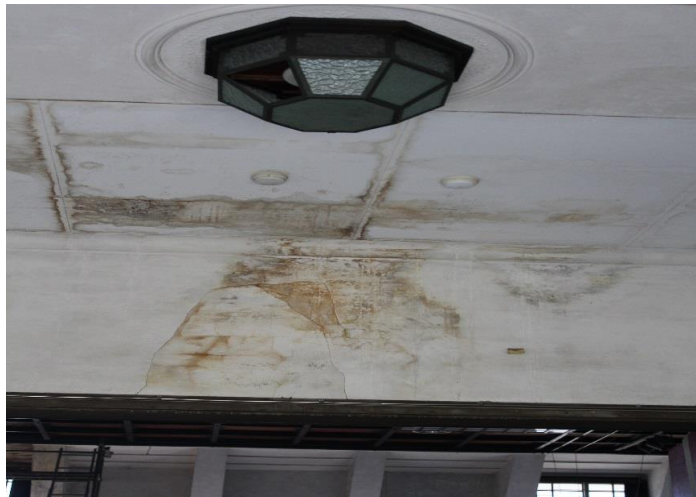
| NO.15 | | 調査箇所名:内部 | | | | 非構造部 | |
|---|---|---|--|---|---|---|--|
| 天井:21303 | | 参照図番<br>A-5 | | 天井:21304 | | 参照図番<br>A-5 | |

| NO.15 | | 調査箇所名:内部 | | | | 非構造部 | |
|---|---|---|--|---|---|---|--|
| 備 考: | 雨漏り漆喰劣化 | 劣化<br>有り | | 備 考: | 雨漏り漆喰欠損、腐朽劣化 | 劣化<br>有り | |

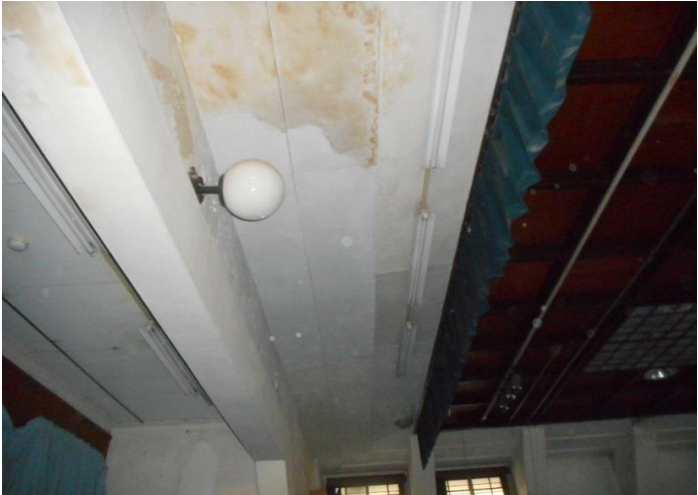
| 天井:21307 | | | 参照図番<br>A-5,6 | 天井:21308 | | | 参照図番<br>A-5 |

| 備 考: | 雨漏り漆喰劣化 | | 劣化<br>有り | 備 考: | 杉竿縁天井 | | 劣化<br>無し |

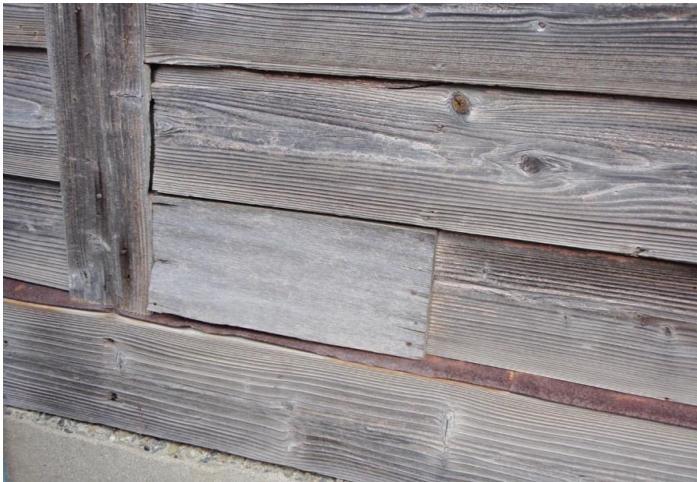
| 下見板:22103 | | | 参照図番<br>A-2 | 下見板:22104 | | | 参照図番<br>A-2 |

| 備 考: | 下見板欠損ベニヤ塞ぎ | | 劣化<br>有り | 備 考: | 下見板欠損ベニヤ補修 | | 劣化<br>有り |

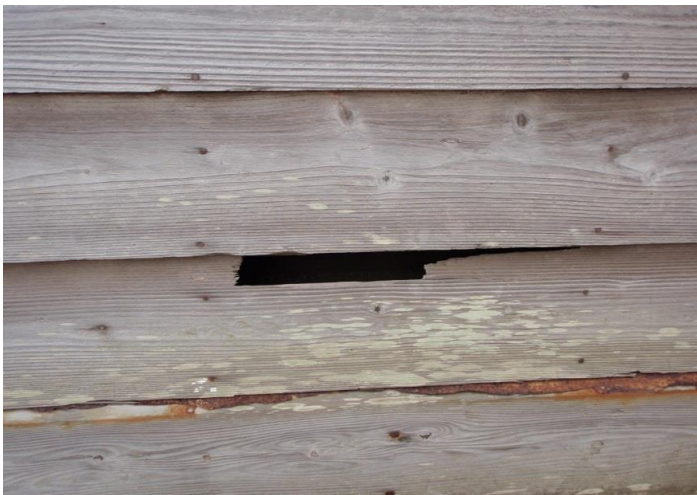
| 下見板:22107 | | | 参照図番<br>A-4 | 下見板:22108 | | | 参照図番<br>A-4 |

| 備 考: | 下見板欠損 | | 劣化<br>有り | 備 考: | 下見板欠損ベニヤ補修 | | 劣化<br>有り |

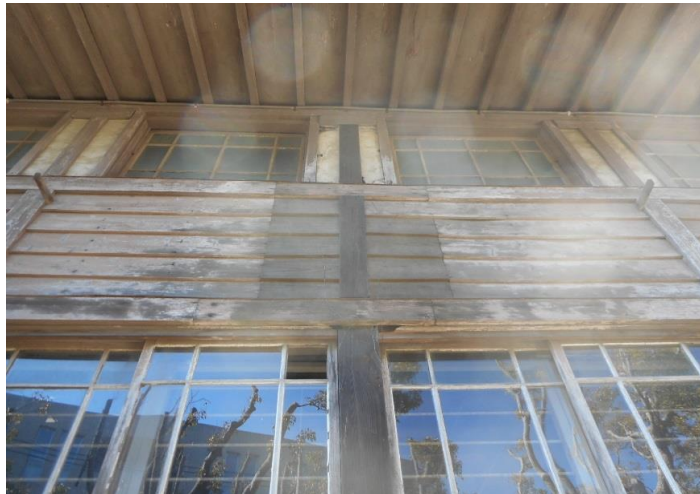
| 下見板:22111 | | | 参照図番<br>A-1 | 土台巾木:22201 | | | 参照図番<br>A-1,8 |

| 備 考: | | 添柱腐食、下見板補修有り | 劣化<br>有り | 備 考: | | 巾木190 腐食有り | 劣化<br>有り |

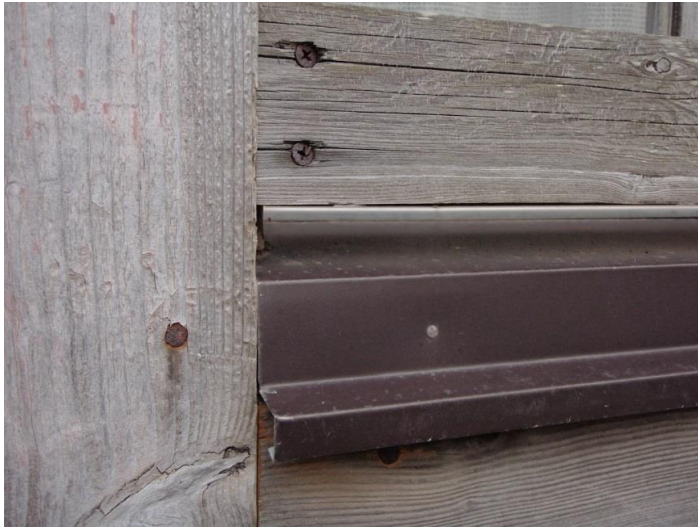
| 窓鴨井:22301 | | | 参照図番<br>A-8 | 窓敷居:22401 | | | 参照図番<br>A-8 |

| 備 考: | 210×55 板金劣化 | | 劣化<br>有り | 備 考: | 225×60 新規板金 | | 劣化<br>無し |

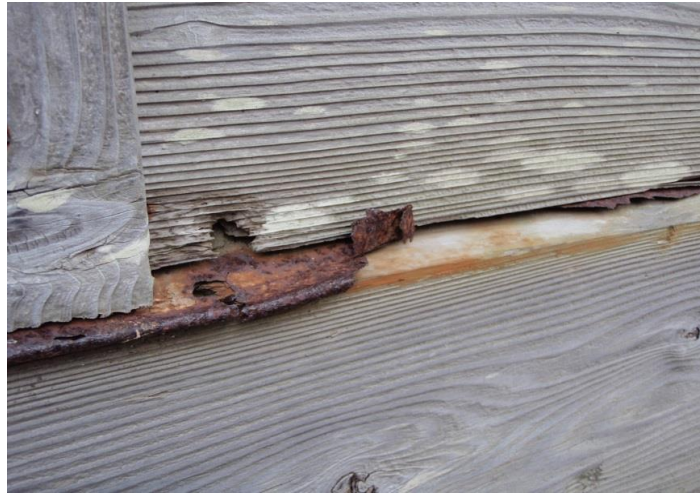
| 雨押え:22501 | | | 参照図番<br>A-8 | 添柱:22601 | | | 参照図番<br>A-1 |

| 備 考: | 劣化腐食 | | 劣化<br>有り | 備 考: | 劣化腐食 厚35 | | 劣化<br>有り |

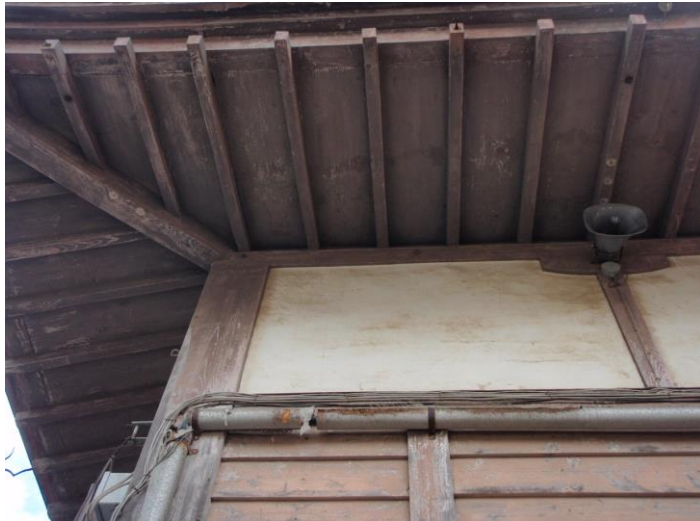
| 飾り桁:22701 | | | 参照図番<br>A-9 | 漆喰:22801 | | 参照図番<br>A-4 |

| 備考: | H140 | 劣化<br>有り | 備考: | 経年劣化 | 劣化<br>有り | |

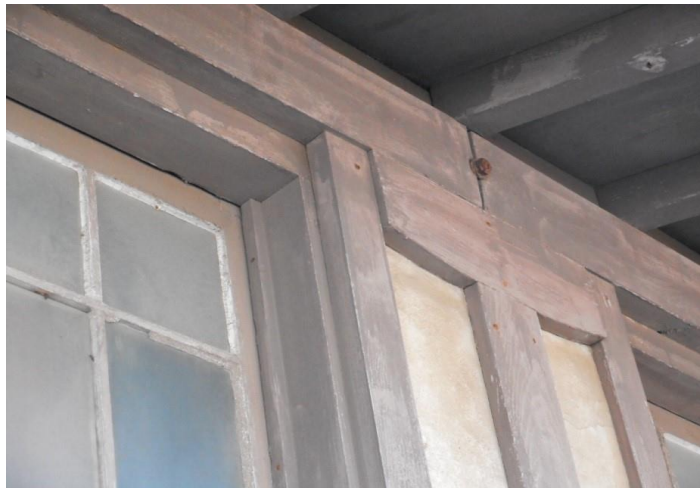
| 舟肘木:23101 | | | 参照図番<br>A-9 | 垂木:23201 | | 参照図番<br>A-8 |

| 備考: | ボルト錆び | 劣化<br>有り | 備考: | 樋吊り箇所のみ腐食有り | 劣化<br>有り | |

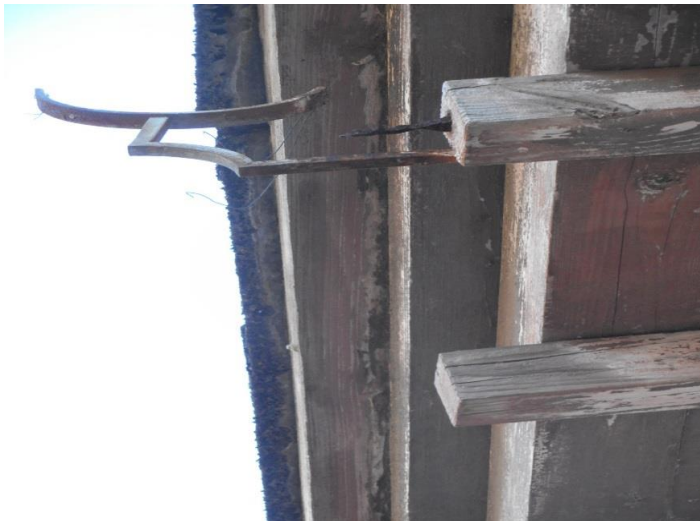
| 茅負:23301 | | | 参照図番<br>A-8 | 化粧裏板:23401 | | | 参照図番<br>A-8 |

| 備考: | 120×110 | | 劣化<br>有り | 備考: | 18×210 | | 劣化<br>有り |

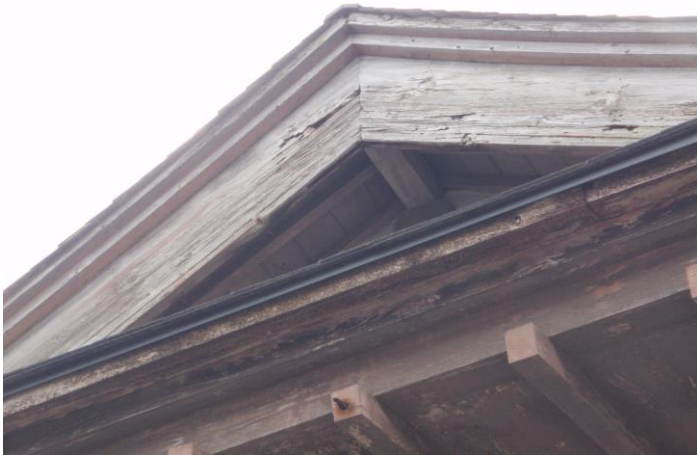
| 裏甲:23501 | | | 参照図番<br>A-8 | 樋吊:23601 | | | 参照図番<br>A-1 |

| 備考: | 腐朽腐食 | | 劣化<br>有り | 備考: | 軒樋金物(鉄製)欠損、打ち込み箇所腐食 | | 劣化<br>有り |

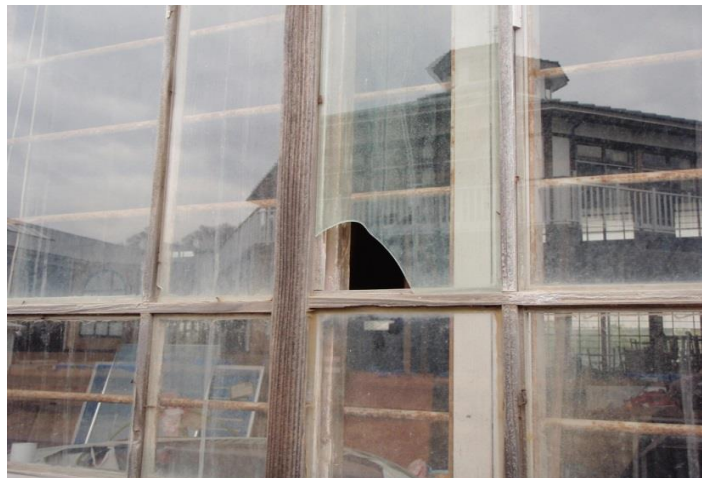
| NO.23 | | 調査箇所名: 建具 | | | 非構造部 | |
|---|---|---|---|---|---|---|
| 引違窓: 24103 | | | | 引違窓: 24104 | | |

| NO.23 | | 調査箇所名: 建具 | | | 非構造部 | |
|---|---|---|---|---|---|---|
| 備 考: | 窓硝子欠損、漆喰パテ欠損 | 劣化<br>有り | | 備 考: | 窓硝子欠損、漆喰パテ欠損 | 劣化<br>有り |

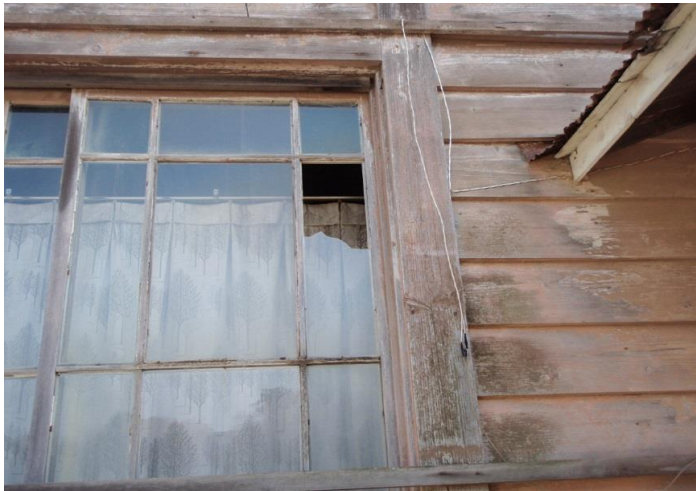
| NO.24 | | 調査箇所名: 建具 | | | | 非構造部 | |
|---|---|---|---|---|---|---|---|
| 引違窓: 24107 | | | 参照図番<br>A-3 | 引違窓: 24108 | | | 参照図番<br>A-4 |

| NO.24 | | 調査箇所名: 建具 | | | | 非構造部 | |
|---|---|---|---|---|---|---|---|
| 備 考: | 窓硝子欠損、漆喰パテ欠損 | | 劣化<br>有り | 備 考: | 窓硝子欠損、漆喰パテ欠損 | | 劣化<br>有り |

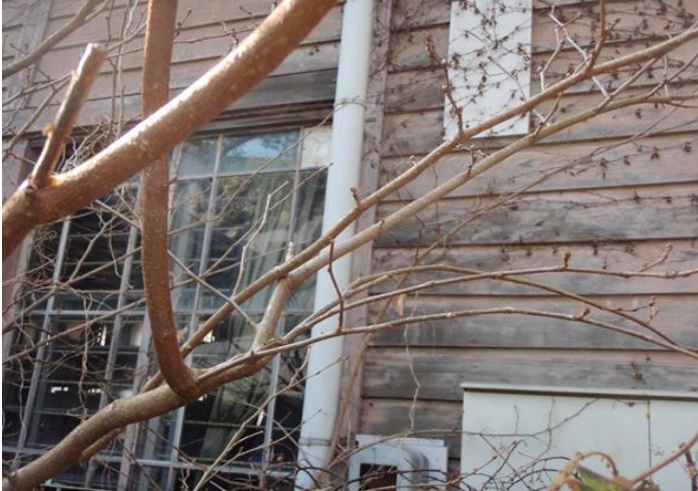
| NO.25 | | 調査箇所名: 建具 | | | 非構造部 | |
|---|---|---|---|---|---|---|
| 引違窓: 24111 | | 参照図番<br>A-1 | 欄間: 24201 | | | 参照図番<br>A-1 |

| NO.25 | | 調査箇所名: 建具 | | | 非構造部 | |
|---|---|---|---|---|---|---|
| 備 考: | 硝子欠損、漆喰パテ欠損 | 劣化<br>有り | 備 考: | 玄関欄間格子欠損 | 劣化<br>有り | |

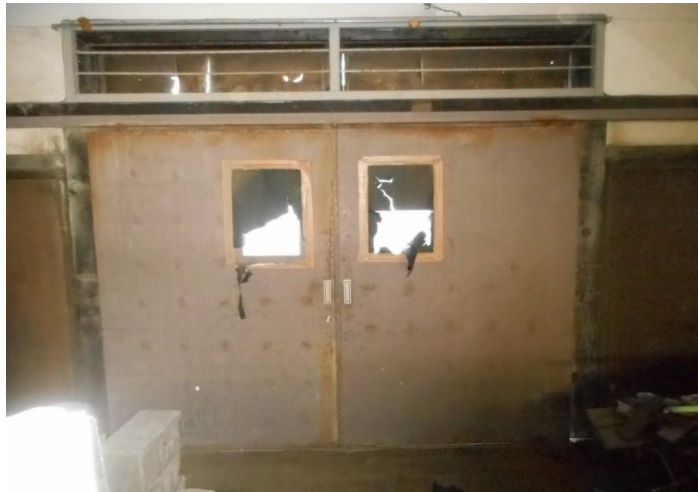
| 引分け戸:24401 | | | 参照図番<br>A-6 | 両開き戸:24501 | | | 参照図番<br>A-4 |

| 備 考: | 玄関、準備室、東北入口、西側入り口扉錆劣化 | | 劣化<br>有り | 備 考: | 硝子欠損ベニヤ塞ぎ、漆喰パテ欠損 | | 劣化<br>有り |

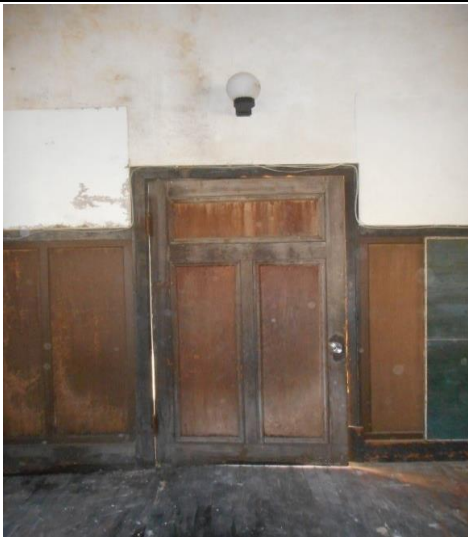
| 片開き戸: 24601 | | | 参照図番<br>A-6 | 引違戸: 24701 | | | 参照図番<br>A-4 |

| 備 考: | 講堂、準備室、控室 | | 劣化<br>有り | 備 考: | 硝子欠損、漆喰パテ欠損 | | 劣化<br>有り |

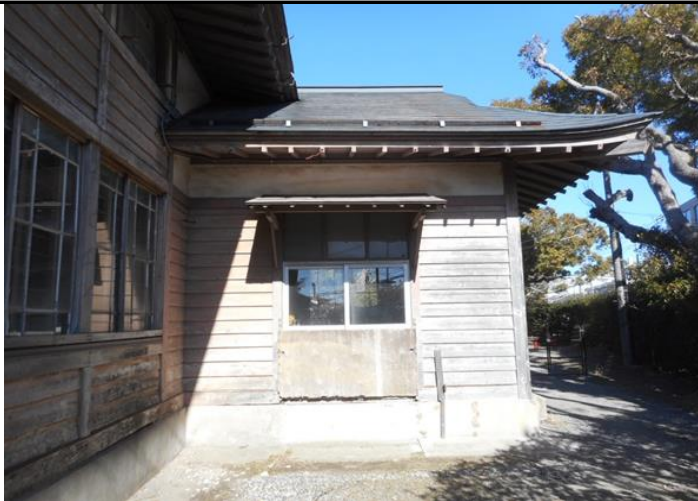
| 引違戸: 24702 | | | 参照図番<br>A-2 | 引違戸: 24703 | | | 参照図番<br>A-6 |

| 備 考: | 硝子欠損ベニヤ塞ぎ | | 劣化<br>有り | 備 考: | 用具 | | 劣化<br>有り |

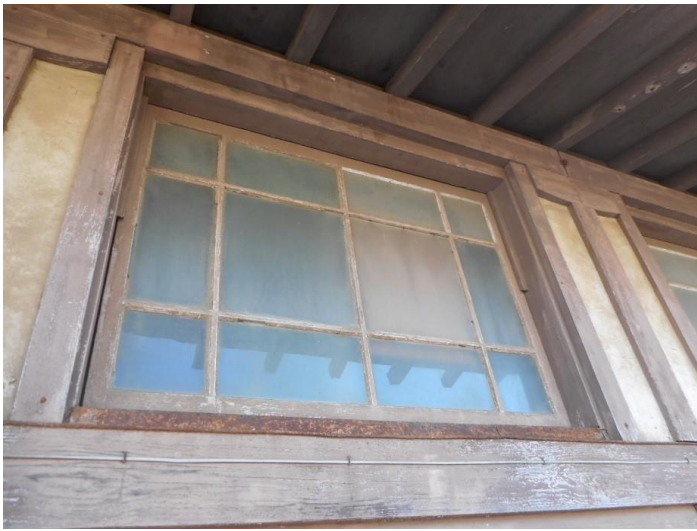
| 欄間窓: 24801 | | | 参照図番<br>A-8 | 欄間窓: 24802 | | | 参照図番<br>A-8 |

| 備 考: | 硝子欠損、漆喰パテ欠損 | | 劣化<br>有り | 備 考: | 回転窓の形跡有り | | 劣化<br>有り |

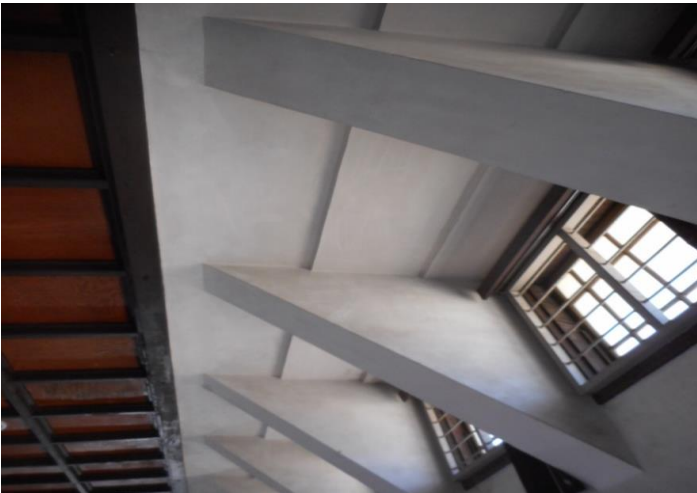
| 欄間窓: 24803 | | | 参照図番<br>A-8 | | | | |

| 備 考: | 鉄格子錆び有り | | 劣化<br>有り | | | | |

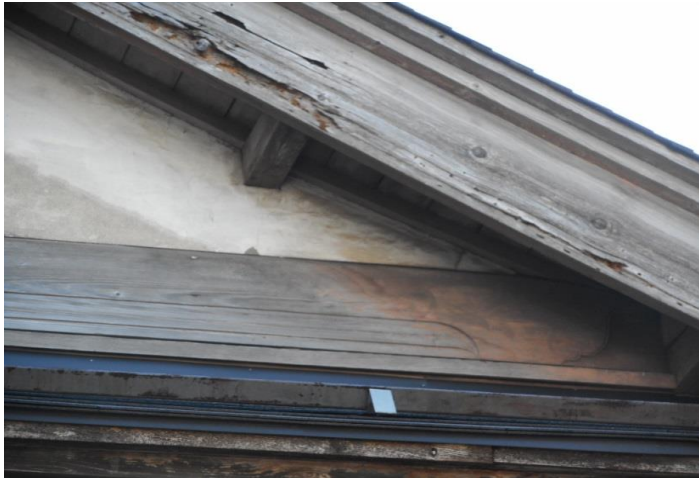
| 破風板:26103 | | | 参照図番<br>A-4 | 破風板:26104 | | | 参照図番<br>A-2 |

| 備 考: | | 腐朽劣化 | 劣化<br>有り | 備 考: | | 腐朽劣化 | 劣化<br>有り |

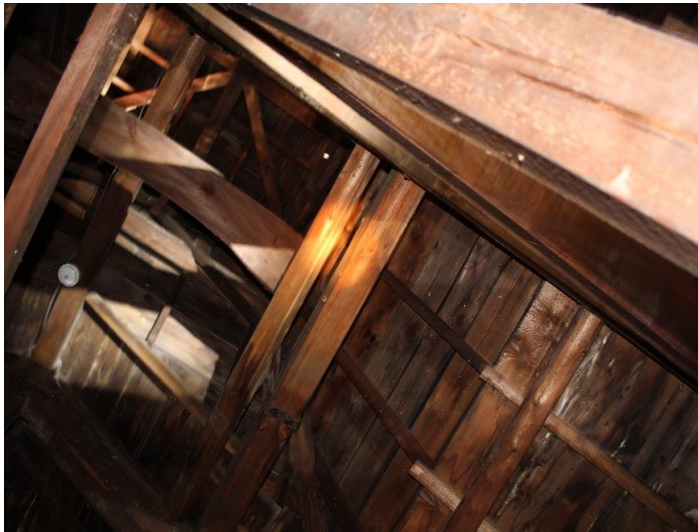
| 備 考: | 135×140 | | 劣化<br>無し | 備 考: | 135×135@2120 含水率7% | | 劣化<br>無し |

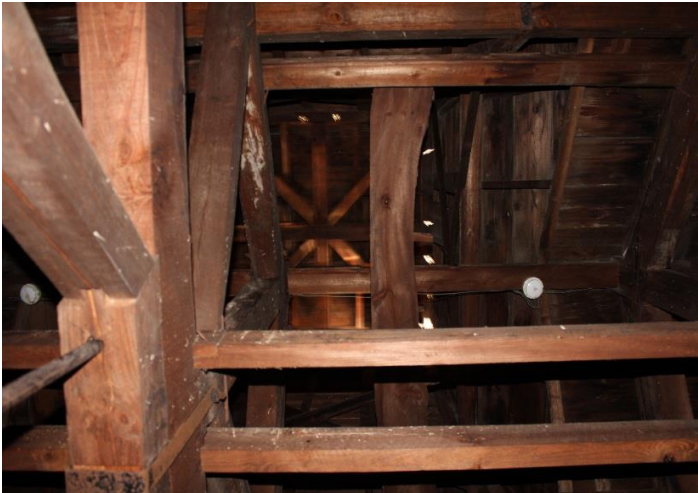
| 備 考: | 135×180 含水率11.5% | | 劣化<br>無し | 備 考: | | | 劣化<br>無し |

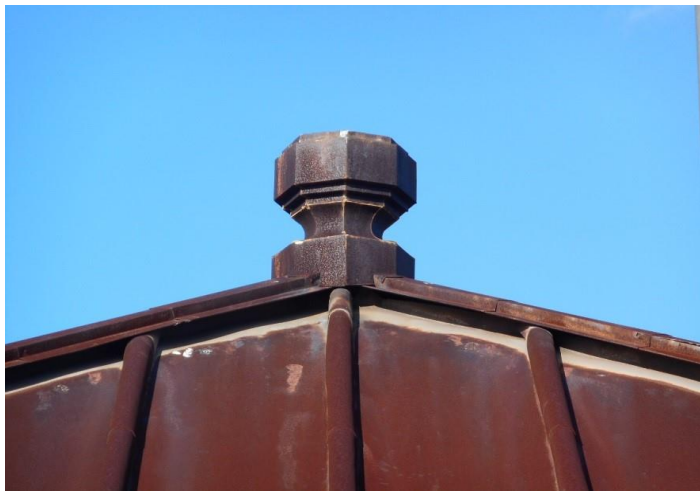
| 備 考: | 鉄製八角形露盤宝珠錆劣化 | | 劣化<br>有り | 備 考: | 劣化有り | | 劣化<br>有り |

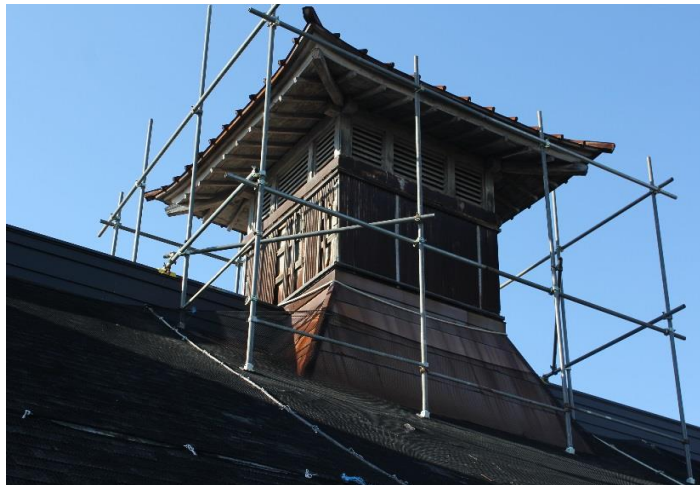
| 備 考: | 錆劣化有り | | 劣化<br>有り | 備 考: | 錆劣化有り | | 劣化<br>有り |

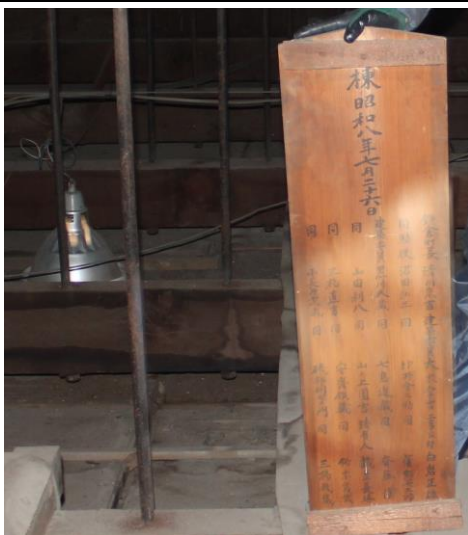
| NO.35 | | 調査箇所名:部材 | | | その他 | |
|---|---|---|---|---|---|---|
| 備 考: | | 劣化 | 備 考: | 昭和8年7月26日上棟記載 | 劣化 | |

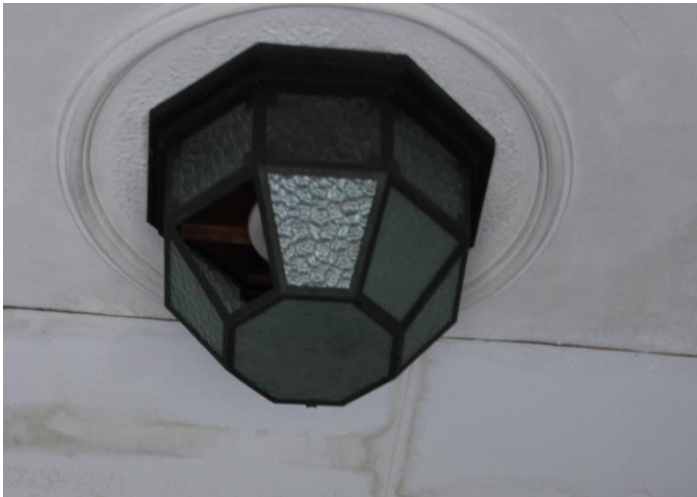
| NO.35 | | 調査箇所名:部材 | | | その他 | |
|---|---|---|---|---|---|---|
| 備 考: | 割れ有り | 劣化 | 備 考: | | 劣化 | |

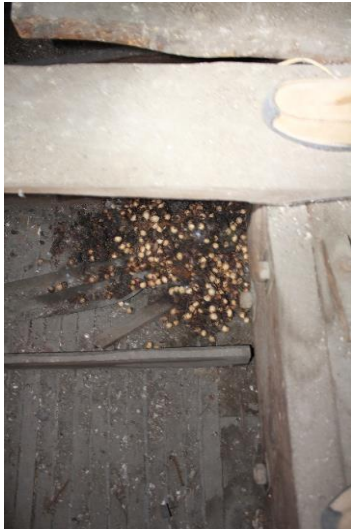
| 備 考: | 天井シミ有り | | 劣化<br>有り | 備 考: | 天井シミ有り | | 劣化<br>有り |

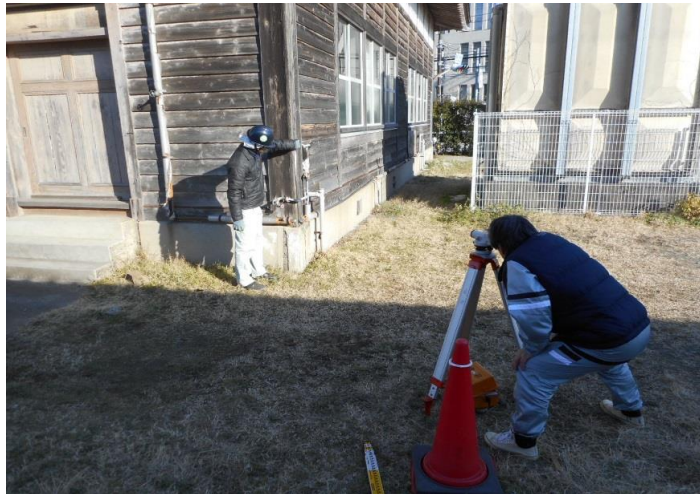
| 備 考: | レベル出し ±10mm 沈下無し | | 劣化<br>無し | 備 考: | 北側 | | 劣化 |
