# 確保緑地の適正整備事業 報告書

(実施：平成 21～30 年度)

鎌倉市都市景観部みどり課

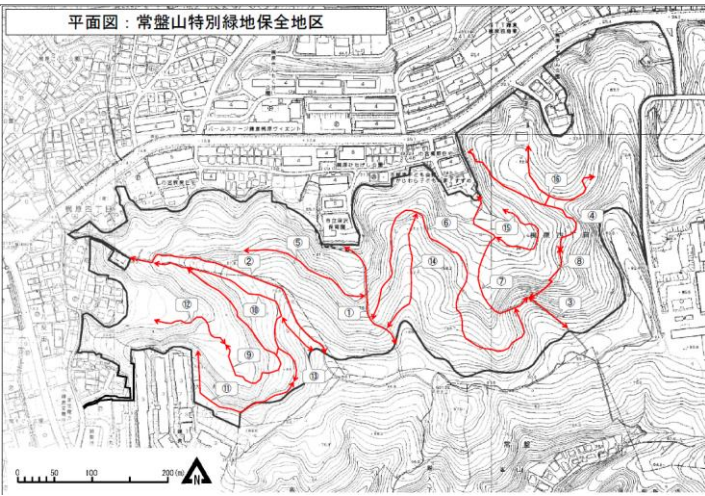
| <p><b>【径路図】</b></p> | <p>径路は 16 本設置しました。</p> <p>刈払や階段の設置により通行しやすくなったことで、径路沿いの植生の観察や課題点の把握ができるようになり、適切な整備計画を立てられるようになりました。また、市民ボランティアにとっても、安全な径路があることで、管理作業がしやすい環境になりました。</p> <p>なお、径路用階段は本数調整伐で発生した材を使って設置しています。</p> <p>※資料編に拡大した図面を載せています。</p> |

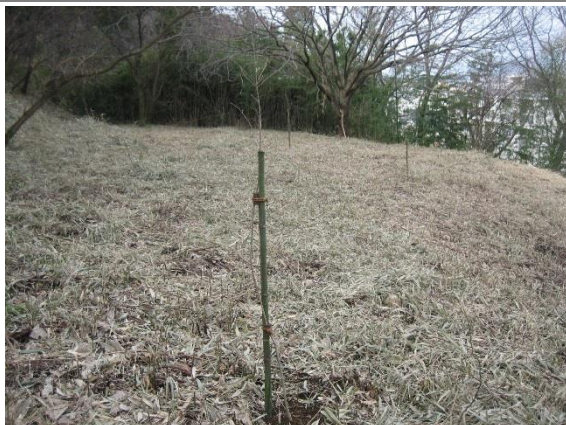
【植栽時】※撮影時期：平成 25 年 3 月

苗木周辺の草刈りを平成 25 年度から継続して実施しています（1 回／年）。日当たりが良い場所では、苗木は高さ 5m 以上に生長しました。令和元年 6 月現在、コナラ、ケヤキの苗木が 6 本生育しています。

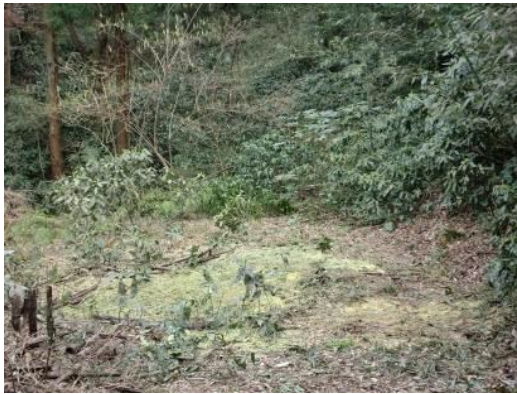
【竹の分解速度を調べるための比較検証】※撮影時期：平成31年3月

平成30年度にはタケの分解速度を調べるための比較検証（伐採したタケを土で覆う、タケのチップ化）を行いました。

写真は、伐採したタケをチップパーで破碎して、集積した箇所です。範囲は3.7m×2m、厚さ15cmで、チップは1片が2～3mm×10mm程度です。

また、チップを被覆することによる竹林の生長を抑制する効果についても検証します。

今後も分解速度観察等を定期的に行うことで、伐採したタケの分解を促進する方法及び生育抑制についての知見を得ることとします。

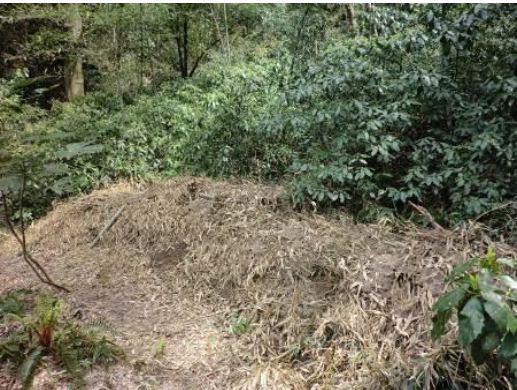
伐採したタケの残渣（ざんさ）を土で覆った場合の分解速度の差異の検証を行いました。

伐採直後の集積物の高さは約1mでしたが、1箇月後では、土で覆わなかったものは高さに変化はなかった一方で、土で覆ったものは高さ約70cmになっていました（上が伐採直後。下が1箇月後）。土で覆ったことで、堆積物内に湿気が発生し、タケが柔らかくなったため体積が減少したと考えられます。

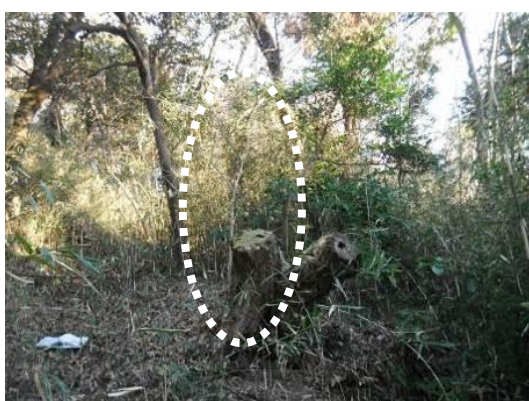
※撮影時期：平成 31 年 3 月

平成 24 年度には 1 本(左写真)に新たな芽吹きが確認できました(写真は平成 30 年度のものの)。芽の生育を促すため、平成 29 年度に萌芽の周囲 2m 四方の草刈を実施したところ、平成 31 年 1 月時点では草と競合せずに、順調に生育していました。

令和元年度以降は、この萌芽を育てると共に、斜面地の萌芽更新の実験を行うことを検討します。
