# 鎌倉市本庁舎劣化調査・機能維持対策（BCP）策定業務 報 告 書

2016年 11月

株式会社 久 米 設 計

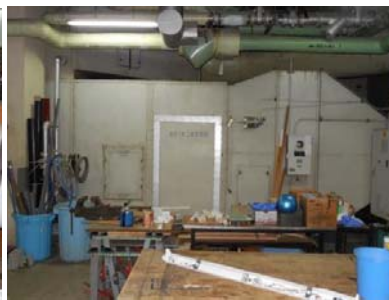
空調機外観  
；竣工時の機器が使用されている

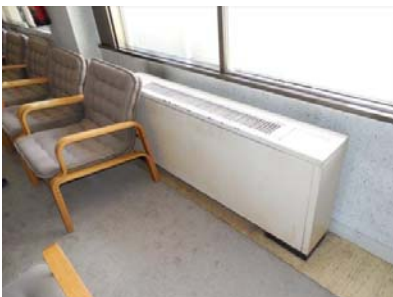
ファンコイルユニット  
；竣工時の機器が使用されている

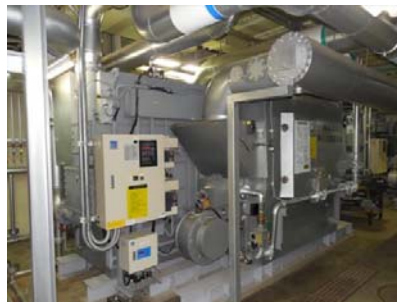
冷温水発生器  
；平成18年に更新された。不具合は確認されない

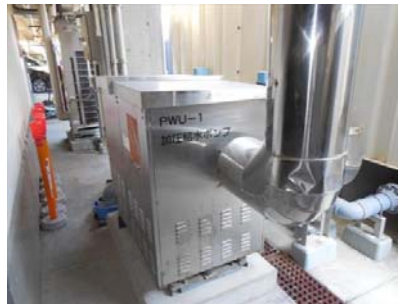
加圧給水ポンプ  
；平成21年に新設設置された

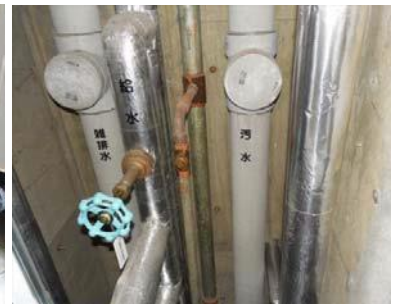
給水管、雑排水管、汚水管  
；平成21年に更新改修された

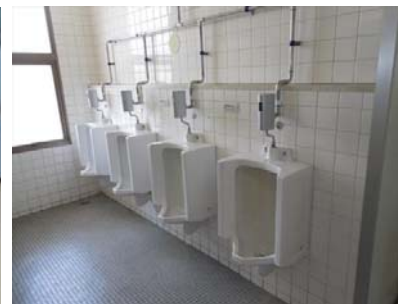
給水管  
；衛生陶器は既存のままで、給水管は更新されている

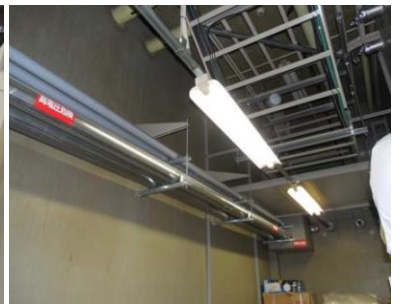
幹線  
； 2008年に更新改修された

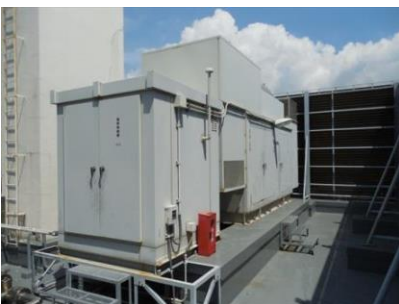
非常用発電機  
； 2008年に屋上へ移設し更新改修された

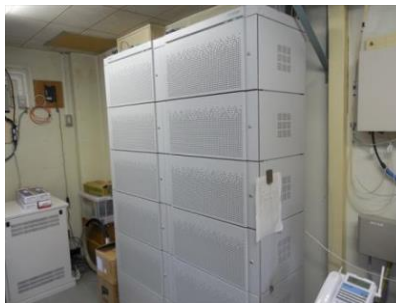
電話交換機  
；更新されている

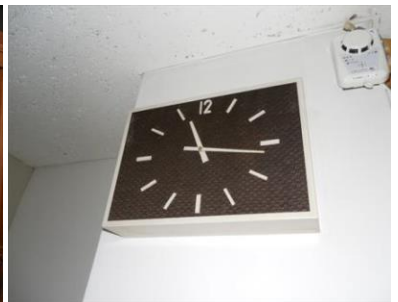
電気時計  
；竣工時の機器。不具合は確認されない

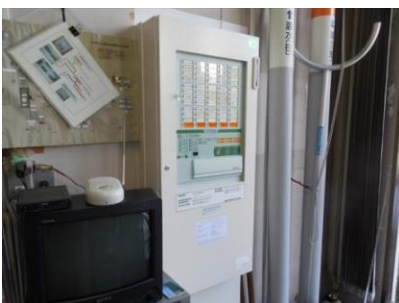
火災報知設備 受信機  
；2014年に更新されている
