### 1. 建築物現況調査

### (1) 実測調査

#### (2) 劣化度調査

#### 1) 劣化状況

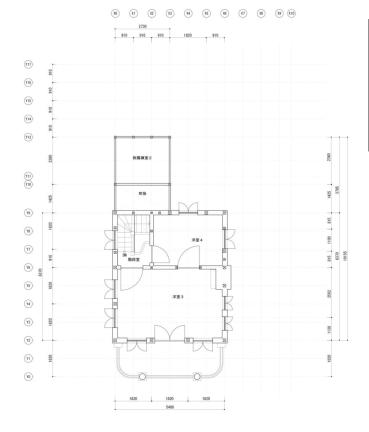
②柱

- ・過年度調査では報告されていない蔵の柱の雨染みを確認することができた。
- ・その他は、過年度調査と比較して劣化が大きく進んでいる箇所は見られなかった。

No	建物	部位	劣化の内容
1	蔵	柱	雨染み有
_	洋館 (附属棟)	ı	1
_	洋館 (廊下)	_	_
2	洋館 (本館)	柱	腐朽有
