# ■洋館（本館）

## ②内観（電気設備、機械設備含む）

## 2) 不同沈下の状況

3) 含水率の状況

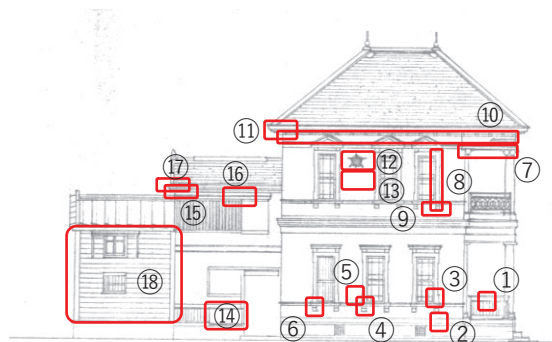
西側

| No | 建物 | 部位 | 劣化の内容 |
| ⑥ | 洋館<br>(本館) | 窓枠装飾 | 剥離有 |
| ⑤ | | 漆喰壁 | 亀裂有 |
| ④ | | 窓枠装飾 | 剥離有 |
| ③ | | 窓枠装飾 | 剥離有 |
| ② | | 漆喰壁 | 亀裂有 |
| ① | | 柵 | 欠損有 |
| ⑦ | | 漆喰壁 | 剥離有 |
| ⑧ | | 窓枠装飾 | 腐食有 |
| ⑨ | | コーニス | 剥離有 |
| ⑩ | | 漆喰壁 | 亀裂有 |
| ⑪ | | コーニス | 剥離有 |
| ⑫ | | レリーフ | 亀裂有 |
| ⑬ | | 漆喰壁 | 亀裂有 |
| ⑭ | 洋館<br>(附属棟) | 戸袋 | 剥離有 |
| ⑮ | | コーニス | 剥離有 |
| ⑯ | | コーニス | 剥離有 |
| ⑰ | | 雨樋 | 欠損 |
| ⑱ | 蔵 | 板張 | 塗装劣化有 |

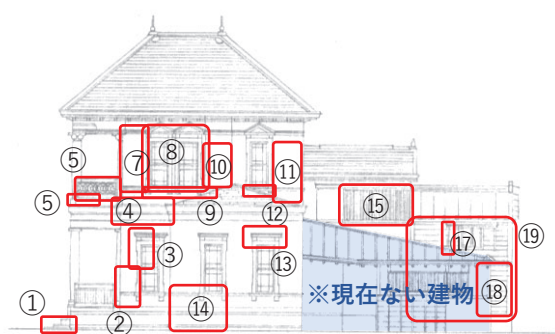
東側

| No | 建物 | 部位 | 劣化の内容 |
| ① | 洋館<br>(本館) | 石畳 | 不陸有 |
| ② | | 漆喰壁 | 剥離有、カビ汚れ有 |
| ③ | | 窓枠装飾 | 剥離有 |
| ④ | | 装飾 | 剥離有、カビ汚れ有 |
| ⑤ | | 柵土台 | 腐朽有 |
| ⑥ | | 柵 | 錆有 |
| ⑦ | | 漆喰壁 | 剥離有 |
| ⑧ | | 窓枠装飾 | 剥離有 |
| ⑨ | | 漆喰壁 | 剥離有、カビ汚れ有 |
| ⑩ | | 装飾 | 剥離有 |
| ⑪ | | 漆喰壁 | カビ汚れ有 |
| ⑫ | | 装飾 | 剥離有 |
| ⑬ | | 窓枠装飾 | 剥離有 |
| ⑭ | | 漆喰壁 | カビ汚れ有 |
| ⑮ | 洋館<br>(附属棟) | 格子 | 錆有 |
| ⑯ | 蔵 | 袖壁 | 欠損有 |
| ⑰ | | 板張り | 腐朽有 |
| ⑱ | | 板張り | 塗装劣化有 |

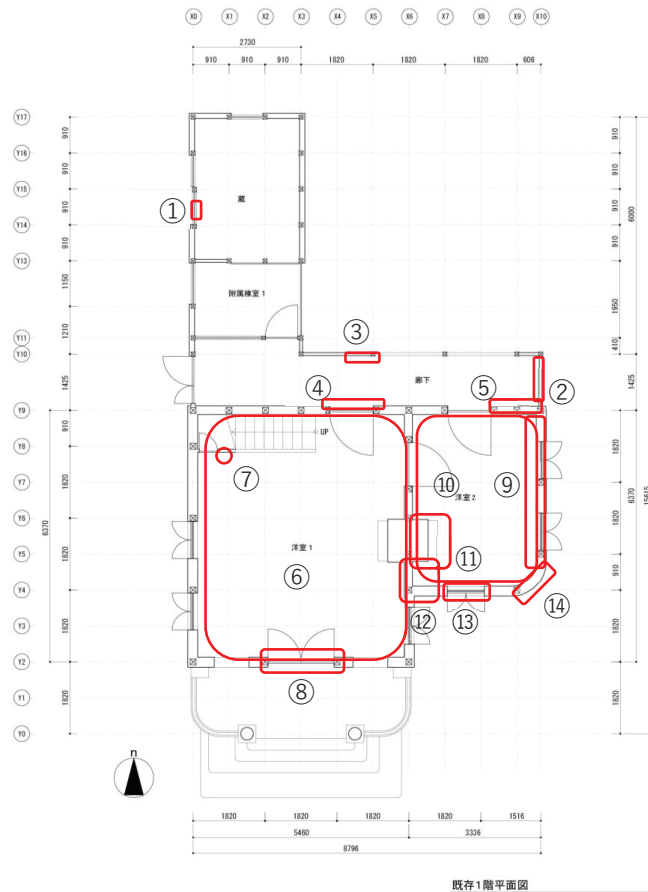
| No | 建物 | 部位 | 劣化の内容 |
| ① | 蔵 | 壁 | 剥離有 |
| ② | 洋館 | 壁 | 剥離有 |
| ③ | (廊下) | 壁 | 剥離有 |
| ④ | 洋館<br>(本館) | 壁 | 剥離有 |
| ⑤ | | 壁 | 剥離有 |
| ⑥ | | 床 | 装飾抜け有 |
| ⑦ | | 電灯 | 故障 |
| ⑧ | | シャッター | 故障 |
| ⑨ | | 壁 | 亀裂有 |
| ⑩ | | 床 | 装飾抜け有 |
| ⑪ | | 壁、マントル<br>ピース | 亀裂有 |
| ⑫ | | コーニス、天井 | 亀裂有 |
| ⑬ | | 上げ下げ窓 | ガラス亀裂有<br>上下に動かせない |
| ⑭ | | 巾木 | 腐朽有 |

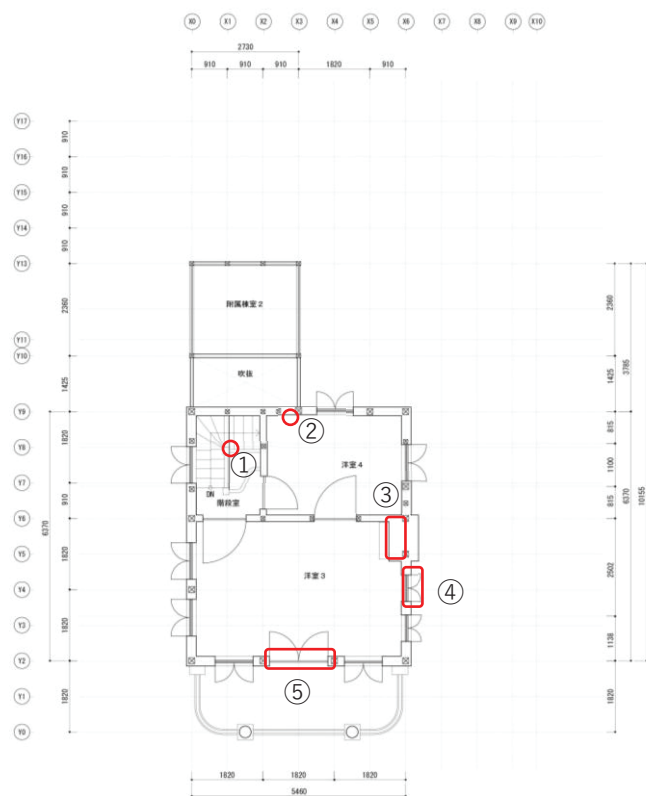
既存2階平面図

| No | 建物 | 部位 | 劣化の内容 |
| — | 洋館<br>(附属棟) | 柱 | 腐朽有 |
| ① | 洋館<br>(本館) | 天井吊り照明 | 故障 |
| ② | | ブラケットライト | 故障 |
| ③ | | マンテルピース | 亀裂有 |
| ④ | | 上げ下げ窓 | ガラス亀裂有 |
| ⑤ | | シャッター | 故障 |

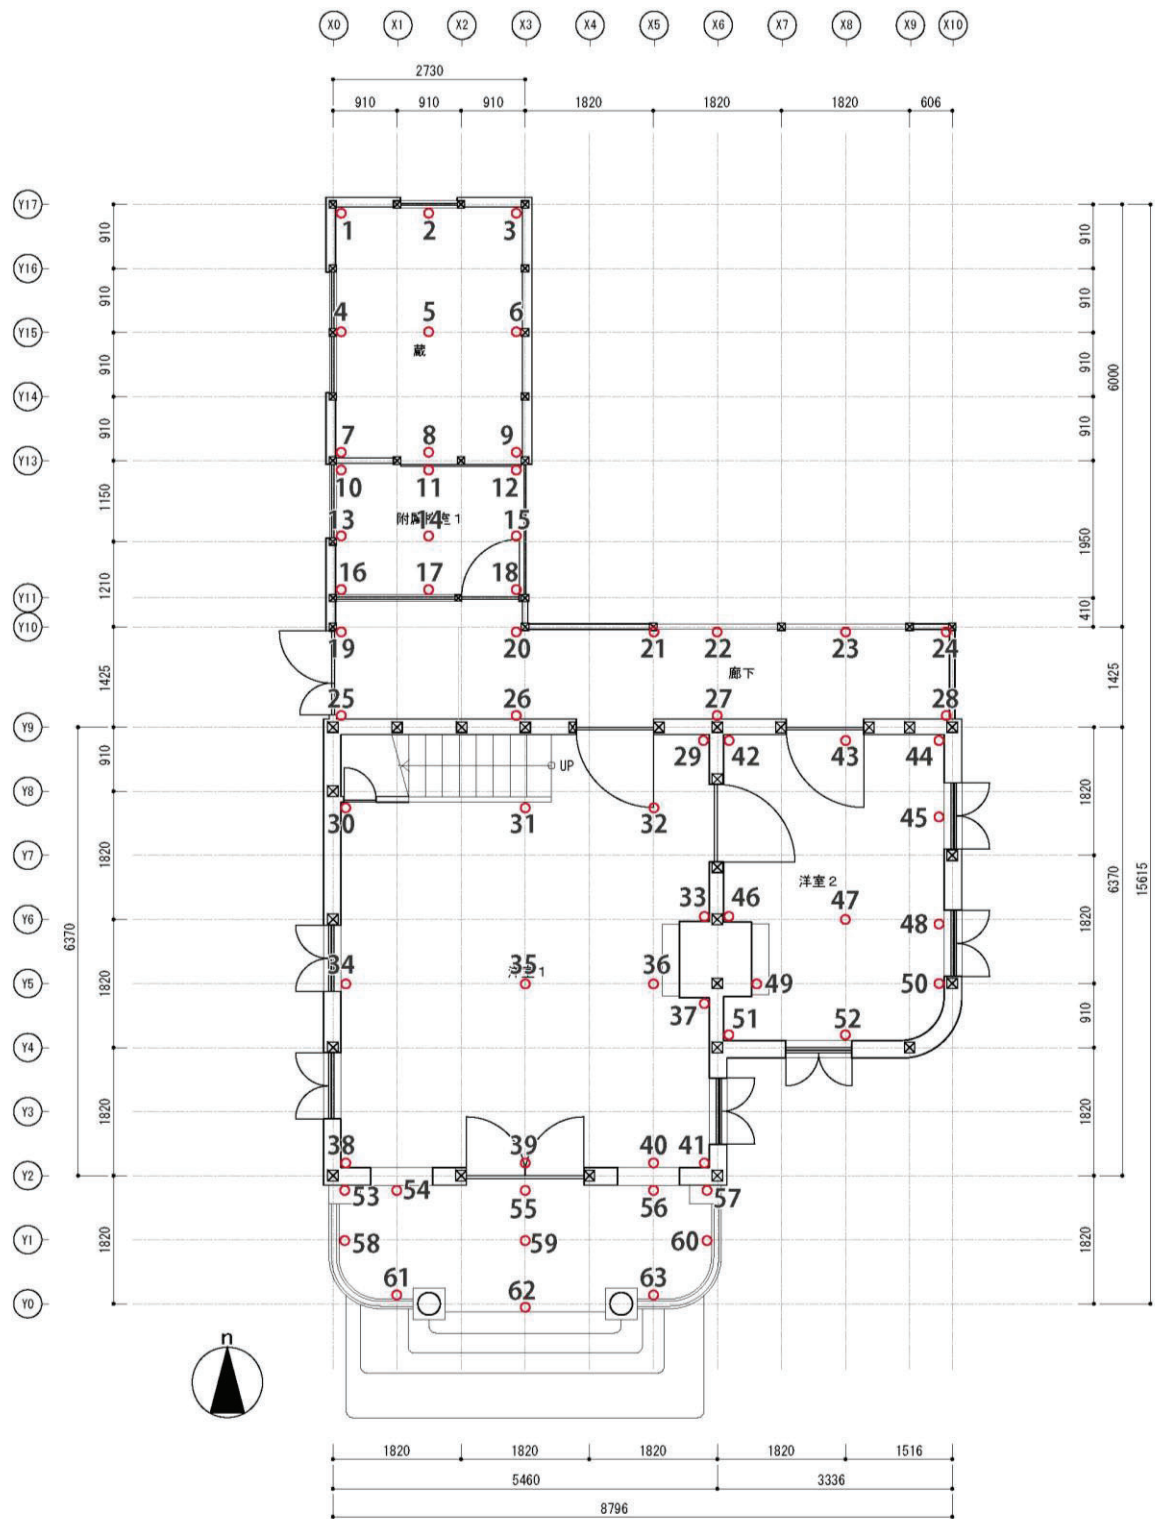
既存1階平面図

- ・ 洋室 2、蔵、バルコニー（1 階・2 階ともに）、廊下、洋室 3、洋室 4 において、0.34 度以上傾いている箇所が確認された。
- ・ 洋室 2 は、全体的に室の中心から端部にかけて傾いている。旧諸戸邸は土台が自然石であることから、その重みによって端部が沈んでいることが要因と推察される。
- ・ 蔵は中央部から X3 方向にかけて傾いている。X3 方向の土台が腐朽していることが要因と推察される。
- ・ 1 階バルコニーは Y0 方向から Y2 方向にかけて傾いている。Y2 方向は建物の重みによって沈んでいることが要因と推察される。
- ・ 廊下は Y10 方向から Y9 方向にかけて傾いている。洋室 2 と同様に、Y10 方向は土台の重みによって沈んでいることが要因と推察される。
- ・ 洋室 3 は、全体的に端部から中央部にかけて傾いている。洋室 3 の床下には X 方向に床梁が入っていると思われるが、スパンが長いため、中央がたわんでいることが要因と推察される。
- ・ 洋室 4 は、Y6 方向から Y10 方向にかけて傾いている。1 階と同様に土台の重みにより傾いていることが要因と推察される。
- ・ 2 階バルコニーは、1 階同様に Y0 方向から Y2 方向にかけて傾いており、1 階バルコニーと同様の要因が推察される。
- ・ 建物全体として、一部に基準以上の傾きが見られるが、建物の材同士の関係や材の一部の腐朽等によるものと思われるため、不同沈下による傾きではないと推察される。
