### 3) 調査の実施結果

鎌倉市旧諸戸邸耐震診断業務

## 旧諸戸邸（旧鎌倉市長谷子ども会館） 現況図

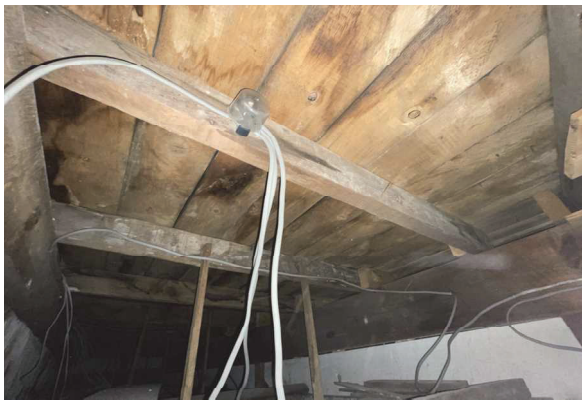
1 階床下（大引・根太まわり／改修前後の構造体まわり）

| 調査箇所 | | 調査結果 |
|---|---|---|
| 床面 | 廊下の床面 (床下) | <ul style="list-style-type: none"> <li>・大引、根太、床束、束石の存在・寸法を確認できた</li> <li>・腐朽などは見られなかった (玄関先の床下は確認できなかった)</li> <li>・改修前のものとみられる束石、束、横架材などが確認できた</li> </ul> |

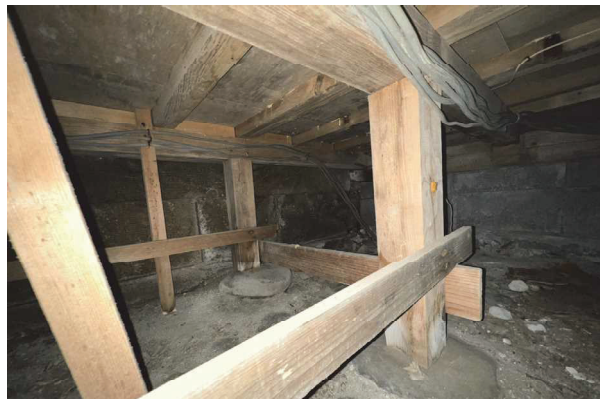
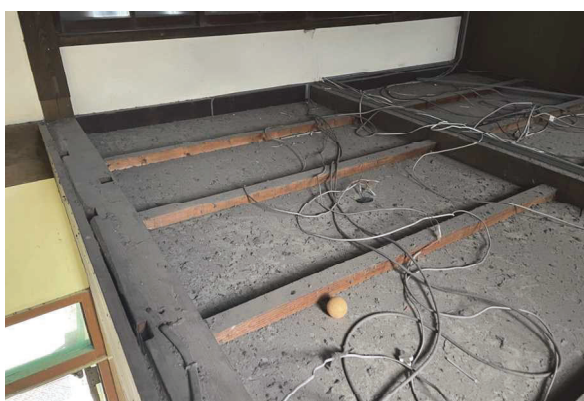
1 階床下（土台まわり／大引・根太まわり）

| 調査箇所 | | 調査結果 |
|---|---|---|
| | 附属棟の床面 (床下) | <ul style="list-style-type: none"> <li>・大引、根太、床束、束石の存在・寸法を確認できた</li> <li>・腐朽は見られなかった</li> <li>・X3 通り付近の束や大引、土台に雨染み、白いカビが確認できた</li> </ul> |
