1.3 現地状況

(1) 現況斜面状況

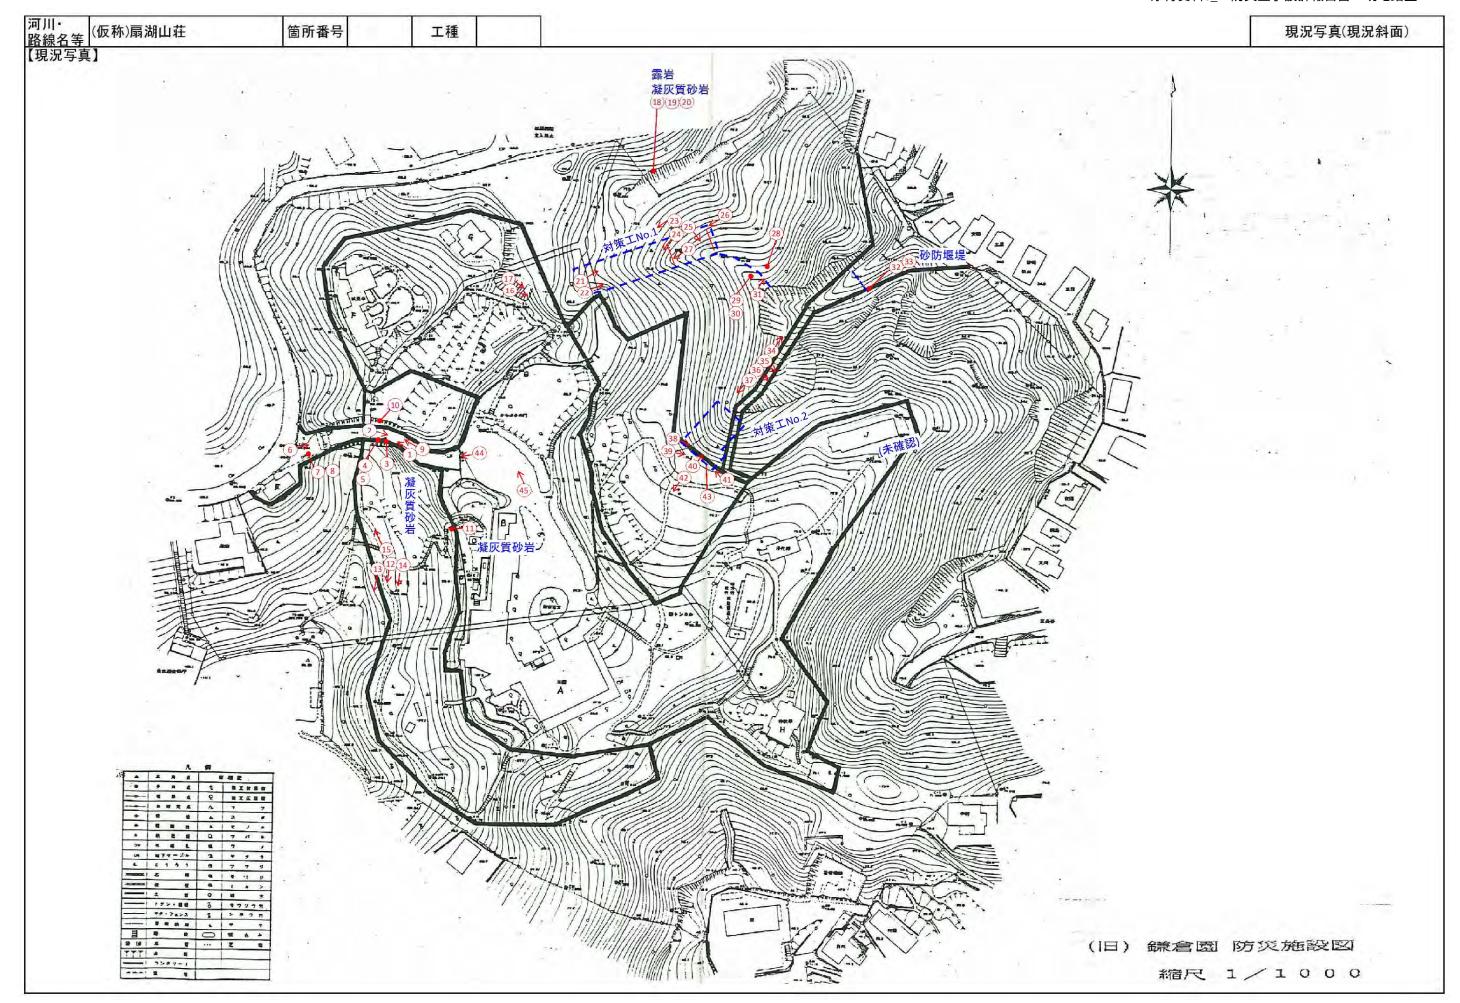
河川· <u>路線名等</u> 【状況写真】 箇所番号 現況写真(現況斜面) (仮称)扇湖山荘 工種 写真-1:門扉脇(入口) 斜面 写真-4:門扉脇 斜面 写真-7:門扉脇 斜面 (上部) (門扉~市道) 写真-8:門扉脇 斜面拡大 写真-2:門扉脇 斜面 写真-5:門扉脇 斜面 (凝灰質砂岩互層) 写真-3:門扉脇 斜面 写真-6:門扉脇 斜面 写真-9:門扉脇 斜面 (門扉~市道)
