# 確保緑地の適正整備事業 報告書

(実施：平成 21～30 年度)

鎌倉市都市景観部みどり課

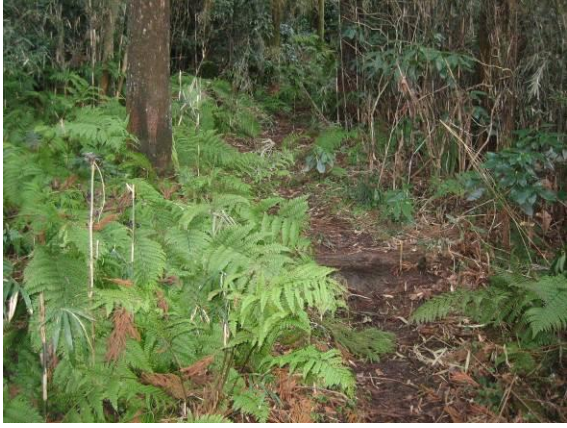
| ※撮影時期：平成 24 年秋 | ※撮影時期：平成 24 年秋 |
|---|---|
| 水分の多い谷地形における管理用径路では、刈払の際、沿道の多様なシダ類などの保護に留意しました。 | 乾燥した尾根伝いの管理用径路では、刈高を調整することにより、早春に芽吹くセントウソウの群落に配慮しました。 |

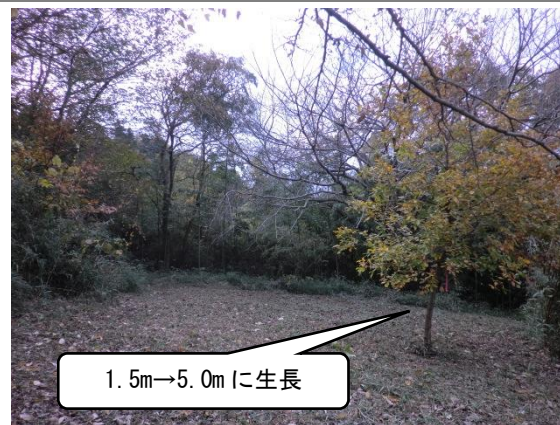
【5 年後】※撮影時期：平成 30 年 11 月

苗木周辺の草刈りを平成 25 年度から継続して実施しています（1 回／年）。日当たりが良い場所では、苗木は高さ 5m 以上に生長しました。令和元年 6 月現在、コナラ、ケヤキの苗木が 6 本生育しています。

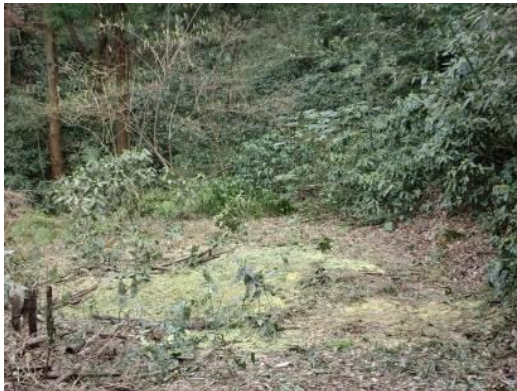
【竹の分解速度を調べるための比較検証】※撮影時期：平成31年3月

写真は、伐採したタケをチップパーで破碎して、集積した箇所です。範囲は3.7m×2m、厚さ15cmで、チップは1片が2～3mm×10mm程度です。

平成30年度にはタケの分解速度を調べるための比較検証（伐採したタケを土で覆う、タケのチップ化）を行いました。

また、チップを被覆することによる竹林の生長を抑制する効果についても検証します。

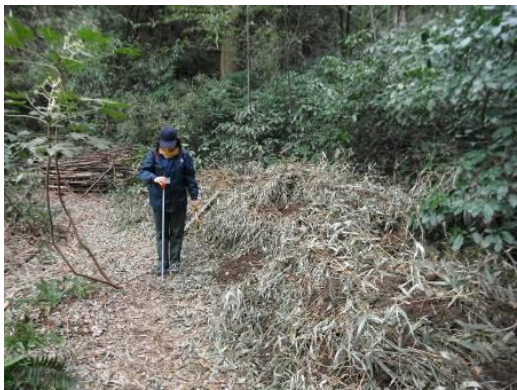
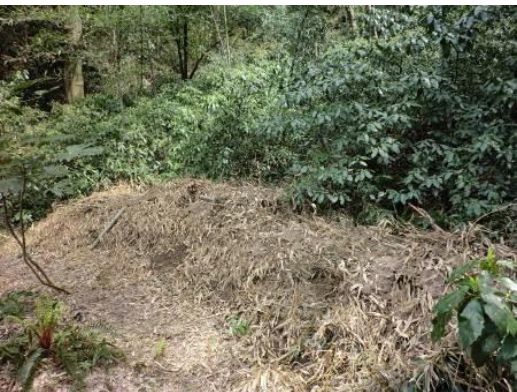
伐採したタケの残渣（ざんさ）を土で覆った場合の分解速度の差異の検証を行いました。

伐採直後の集積物の高さは約1mでしたが、1箇月後では、土で覆わなかったものは高さに変化はなかった一方で、土で覆ったものは高さ約70cmになっていました（上が伐採直後。下が1箇月後）。土で覆ったことで、堆積物内に湿気が発生し、タケが柔らかくなったため体積が減少したと考えられます。

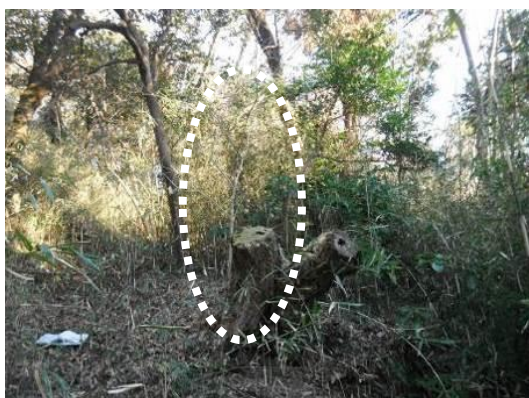
※撮影時期：平成 31 年 3 月

平成 24 年度には 1 本(左写真)に新たな芽吹きが確認できました(写真は平成 30 年度のものの)。芽の生育を促すため、平成 29 年度に萌芽の周囲 2m 四方の草刈を実施したところ、平成 31 年 1 月時点では草と競合せずに、順調に生育していました。

令和元年度以降は、この萌芽を育てると共に、斜面地の萌芽更新の実験を行うことを検討します。
