令和2年度 確保緑地の適正整備事業に関する概要報告

令和3年(2021年)7月21日

鎌倉市都市景観部みどり公園課

- 業務名 : 令和2年度確保緑地の適正整備委託
- 業務箇所及び面積 : 常盤山特別緑地保全地区(市有緑地約19haの内の約0.3ha)
- 業務履行期間 : 令和3年(2021年)2月3日～令和3年(2021年)3月31日
- 業務内容 : 径路刈払、竹伐採、ササ刈、伐採、つる切り及び切り詰め剪定等

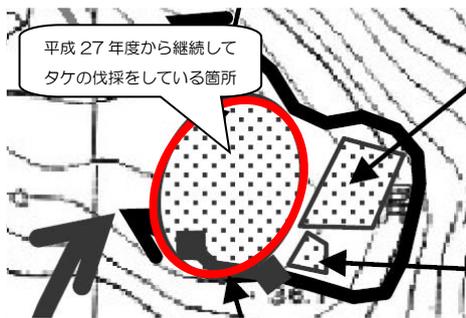
位置図<竣工平面図参照>

施工地は、平成26年2月の降雪でタケ(マダケ)が折れ重なり、日照不足や風通しの悪さから荒廃した竹林でした。

平成27年に、被害を受けた竹林の約半分を皆伐し、埋土種子の発芽により新たな植生に誘導する整備をしています。毎年、新たに発生したタケの除伐を行っており、現在は、タラノキやアカメガシワ等の先駆性樹種を主な構成種とした樹林が成立しています。<写真②>

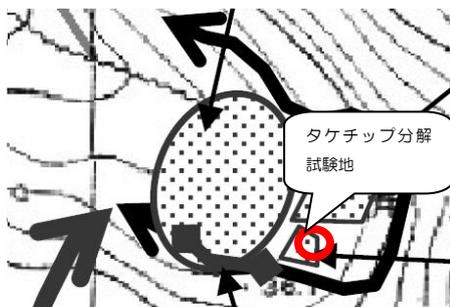
位置図<竣工平面図参照>

タケの伐採で生じた発生材について、平成 30 年度はチップパーを用いて場内処分を行いました。

チップパーを使用し、大きさ 2~3 mm×10 mm 程度に破砕した竹チップを L=2m×W=3.7m の試験地に厚さ 15 cm で敷設し、経過観察を行っています。敷設後半年では、草本植物の生育が多少確認できたものの、新たなタケの発生は確認できませんでした。

敷設後 2 年目では、試験地は周辺と同様に植物で被覆されていましたが、同時にタケの発生も確認されました。〈写真⑤〉

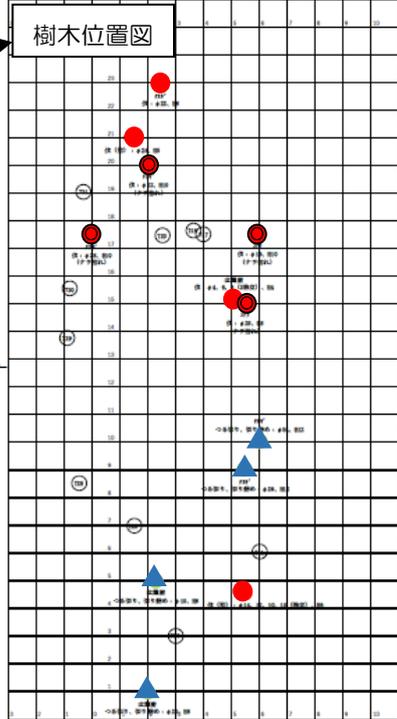
案内図〈竣工平面図参照〉

ササを刈払った跡地では、つるが絡みついて生育を阻害された樹木、枯れ木、ナラ枯れ被害を受けた樹木などがありました。〈写真⑧〉健全な樹林地を維持するため、つるが絡んだ樹木はつる切りを実施し、ナラ枯れ被害木等は伐採を行いました。

ナラ枯れ被害木については、人家が近接していたことから薬剤による処理が困難であったため、伐採後すぐに場外搬出することとしました。なお、伐採はできるだけ地面の近くから行うようにし、切り株にはさいの目状にノコ目を入れてできるだけ空気に触れる面積を多くし、乾燥させるようにしました。〈写真⑨〉

また、枝の張り出した大きな樹木は、枝折れ・落枝や倒木により人家等に被害を及ぼすことが危惧されることから、樹高を5m程度に切り詰め剪定を行いました。
