## 4-2. その他施設計画

### (1) 橋

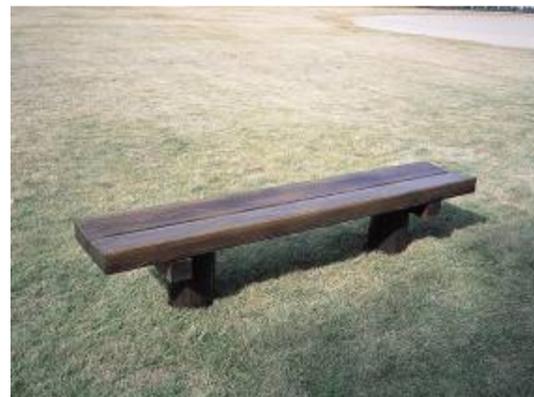
使用木材 (イメージ写真)

木材については、基本設計では腐朽しにくい材としているが、実施設計では木材に対する各種保護材に関する比較を行った結果、信頼性の高い防腐・防蟻処理剤(ペンタキュア EC030)を加圧注入処理した木材で、表面は焼き磨き処理とした材料を用いることとする。

表面の焼き磨き処理は、塗装処理と同程度の耐久性が確保でき、かつ、景観的にも非常に落ち着いた効果が期待できる。また、地際については、樹脂コーティングを施し、耐久性を増したものとする。

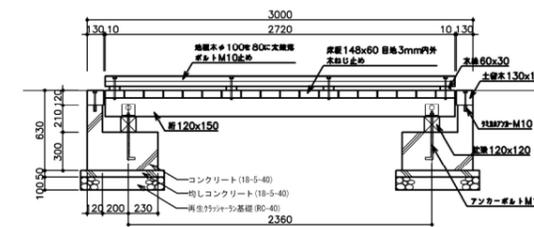
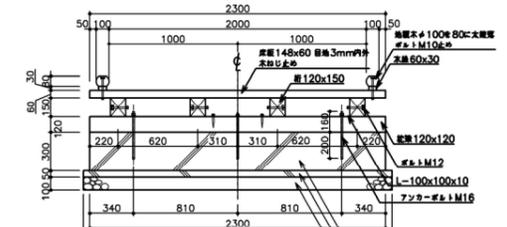
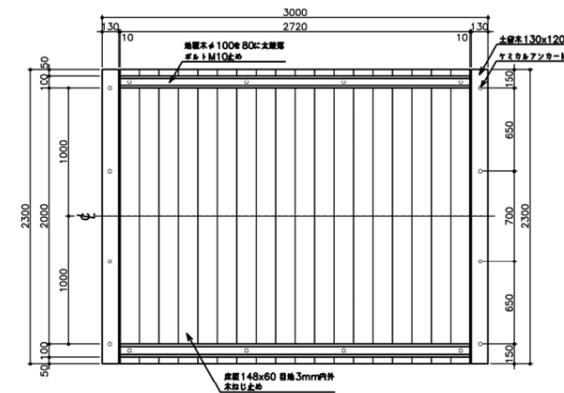
橋(幅2000)の構造図

園路①に整備する橋については、管理用車両の荷重に耐える構造とする必要があり、構造は基本設計の通り、角材を主体としたものとし、水路底と橋との比高差が30~50cmと低いため、丸太地覆による脱輪防止程度とし、転落防止柵は設けない。

側面図

正面図

平面図

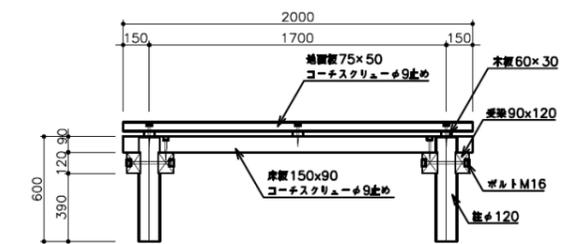
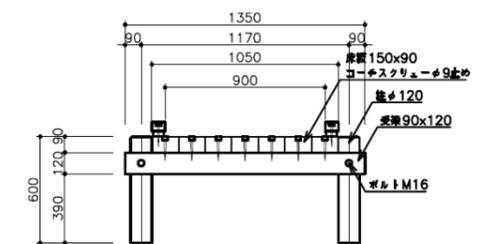
橋(幅900)の構造図

園路②・園路③に整備する橋については、人の荷重にのみ耐える構造とする必要がある。橋の基礎は降雨時の土砂流入等上述した理由からカゴマットを止めて、丸太杭基礎とし、橋の構造は基本設計に準じて、全て丸太角材とする。また、いずれも水路底と橋との比高差が低いため、転落防止柵は整備しないが、園路②についてのみ、車椅子の脱輪防止のため、地覆を整備する。

側面図

正面図

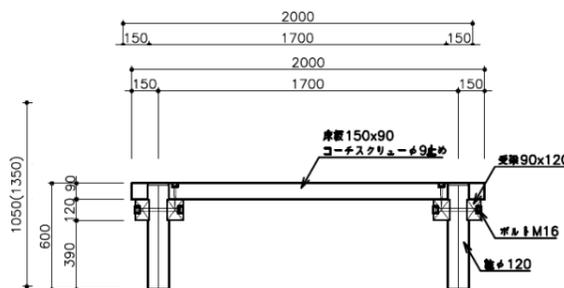
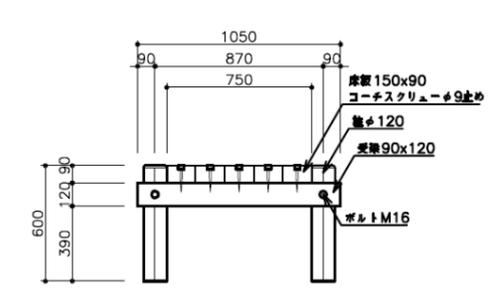
橋(幅750)の構造図

側面図

正面図

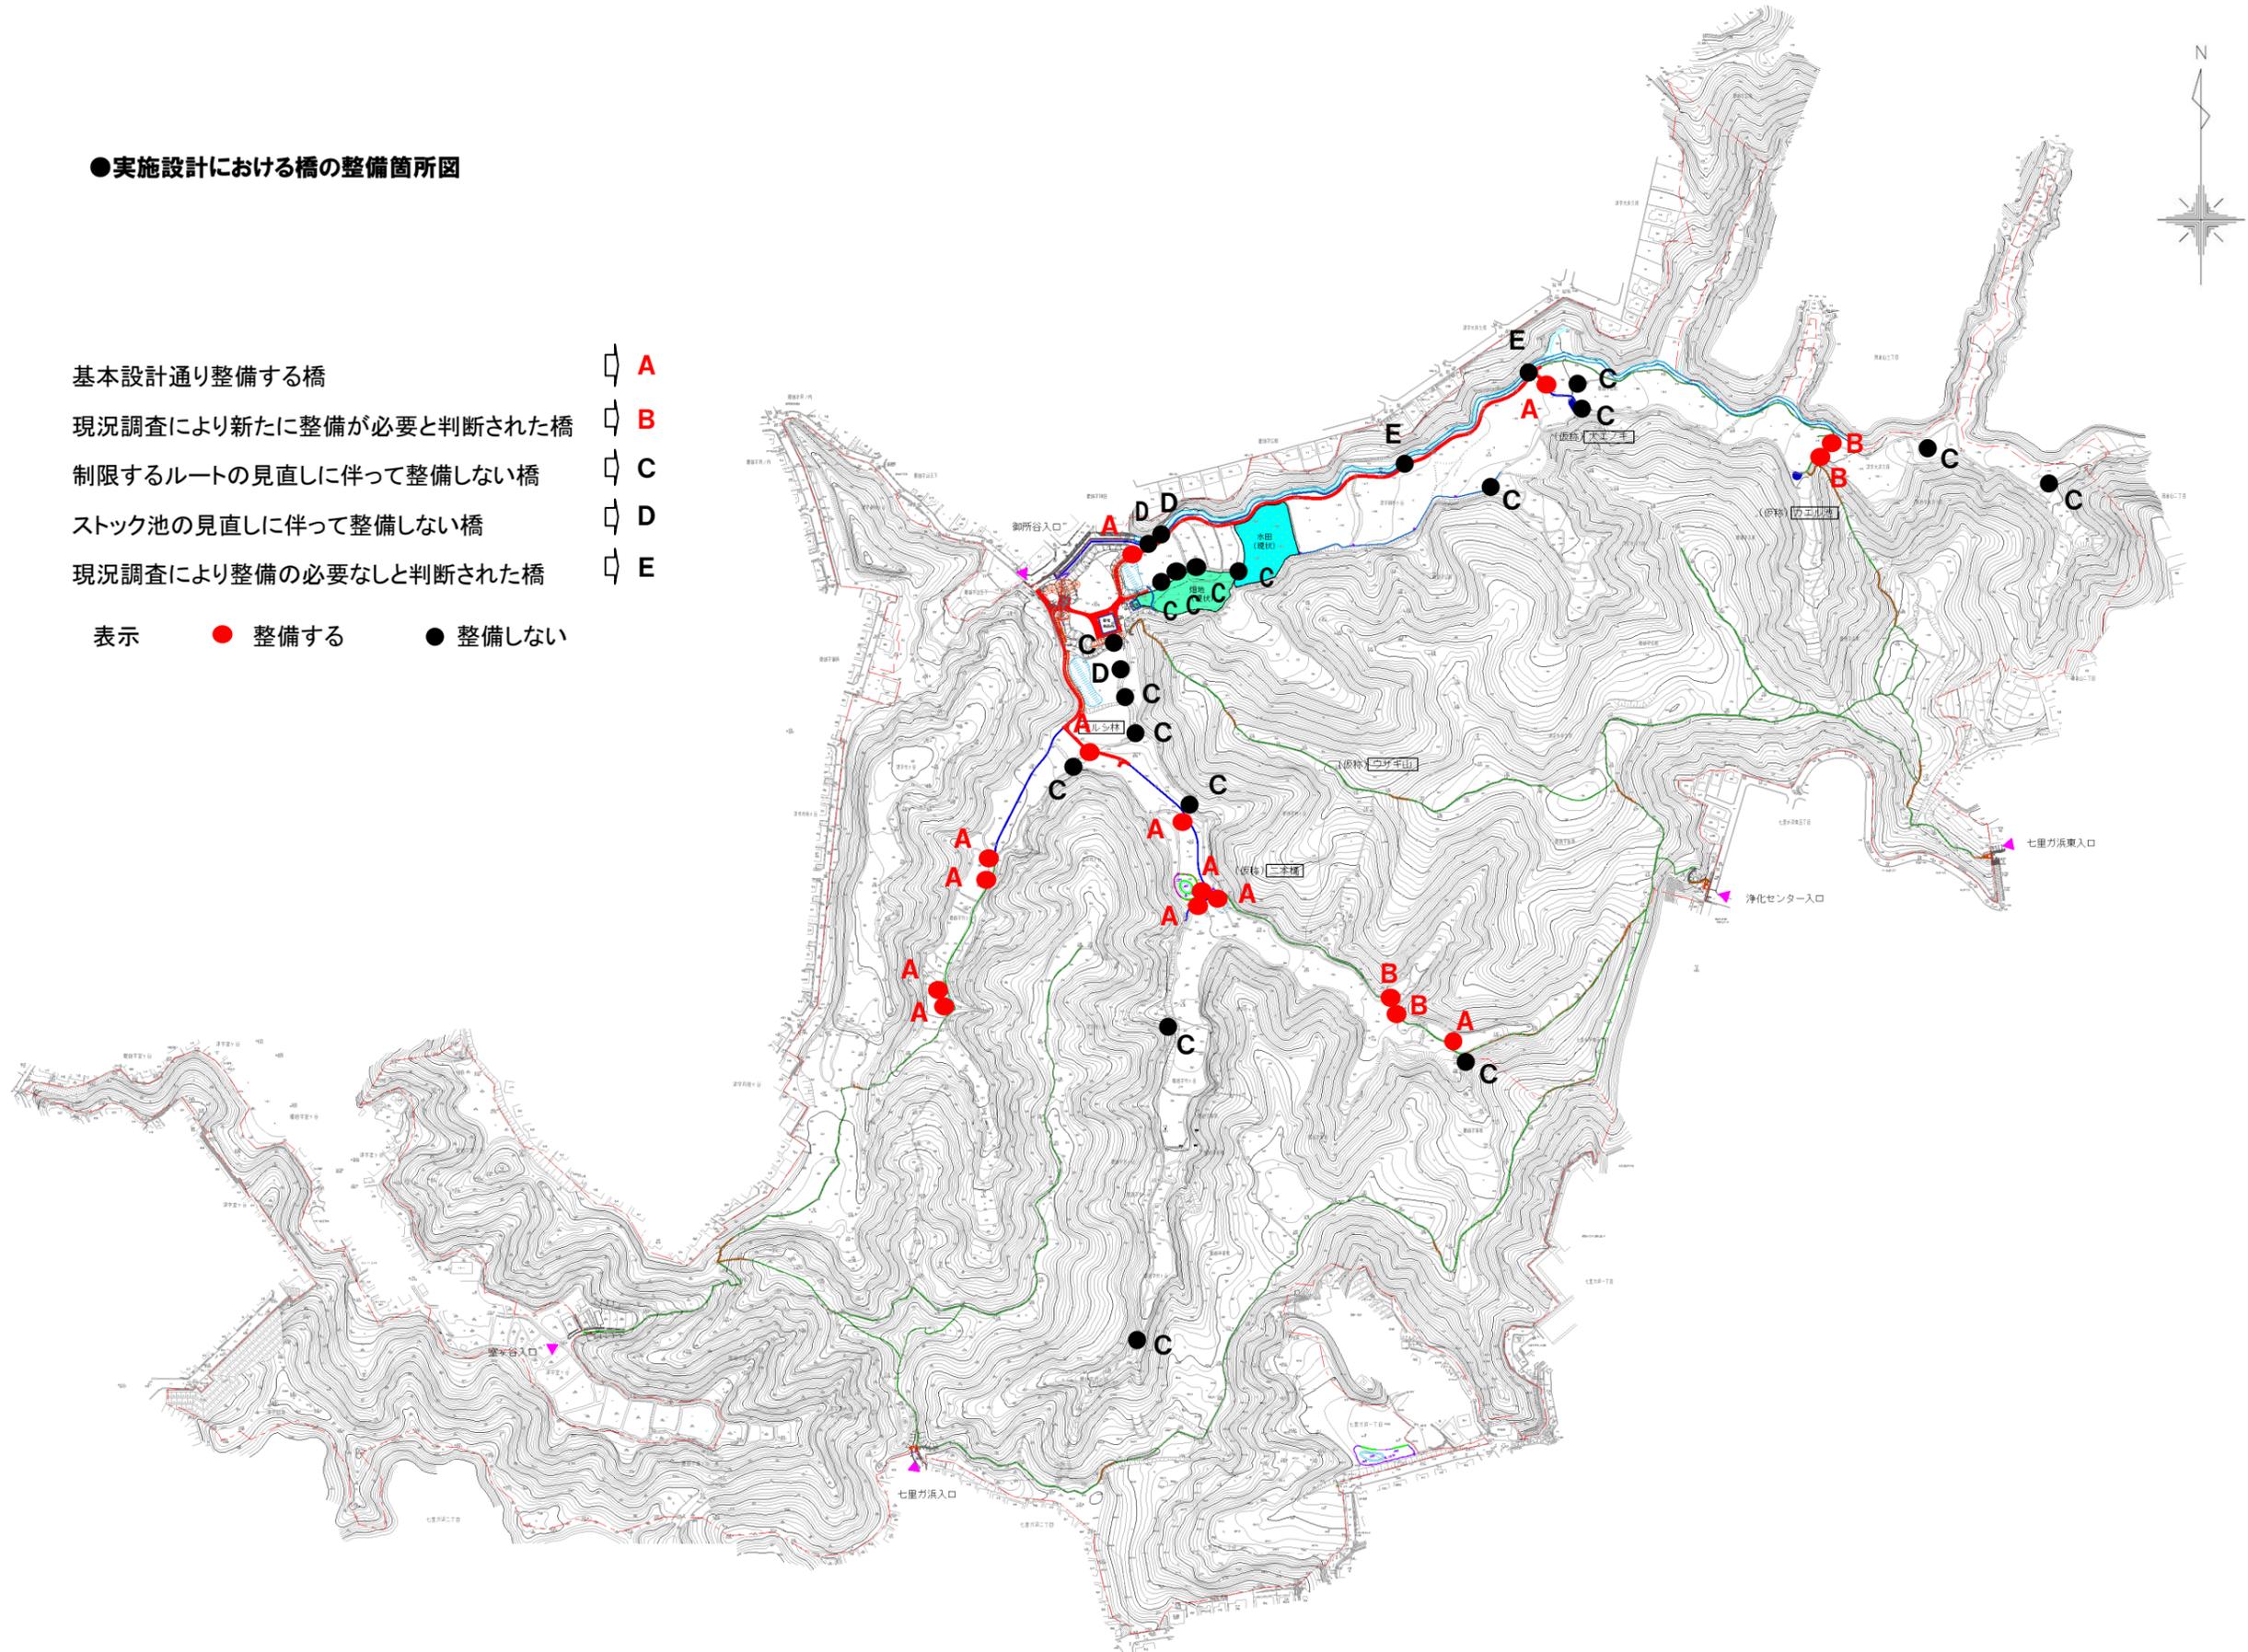
●実施設計における橋の整備箇所図

基本設計通り整備する橋

現況調査により新たに整備が必要と判断された橋

制限するルートの見直しに伴って整備しない橋

ストック池の見直しに伴って整備しない橋

現況調査により整備の必要なしと判断された橋

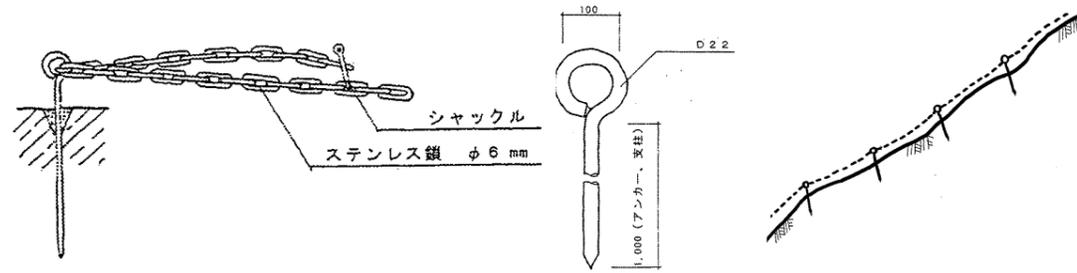
くさり場 構造図

くさり場は、基本設計通りに整備する。詳細な構造も、基本設計の通りとする。

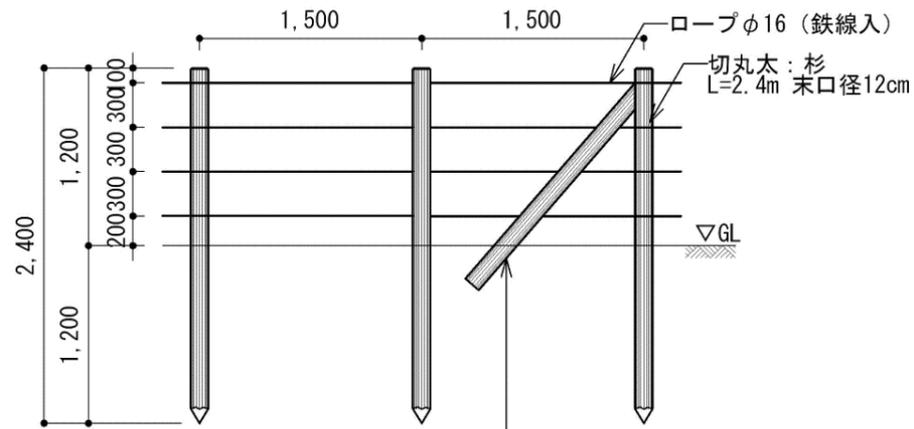
防護柵 構造図

防護柵は、急峻な谷間に園路がある場合、利用者の転落の防止を図ると同時に、視覚的な注意喚起や登坂補助機能をも確保するものであり、基本設計時点ではなかったが、利用者の安全対策として整備する。デザインは、浄化センター入口付近に設置したものと同様とし、統一性を確保する。

すじかい：L1800を使用  
かすがいで固定  
端部1本と曲がりの両側に2本設置

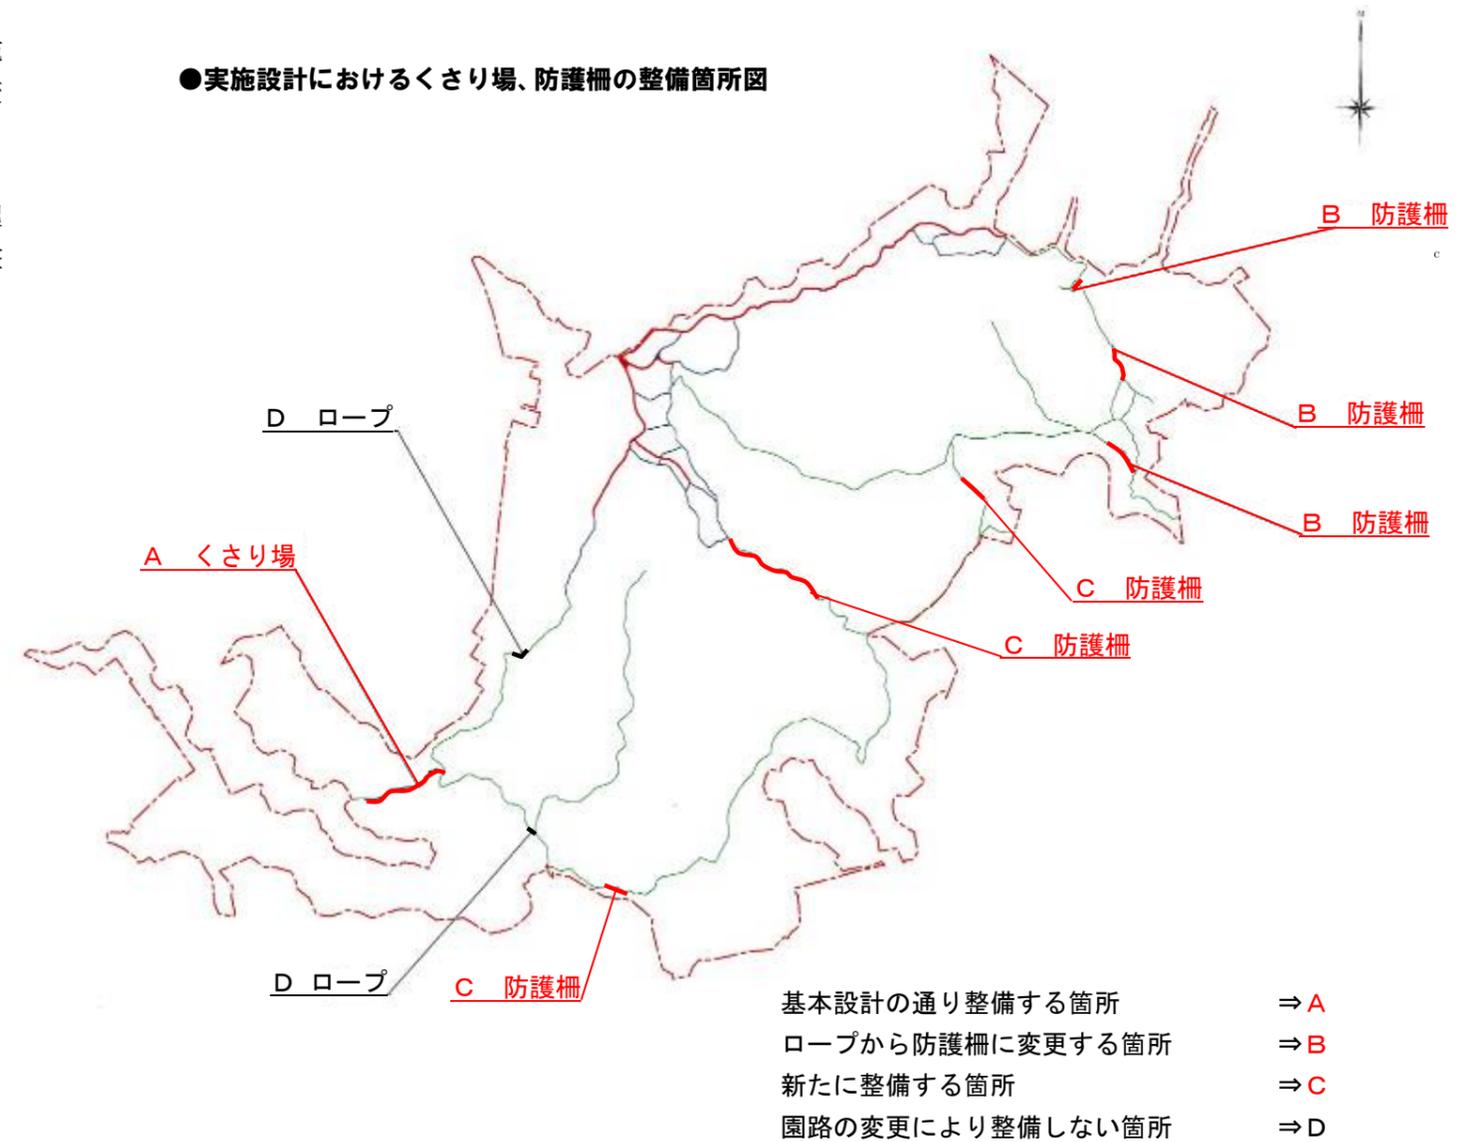
●実施設計におけるくさり場、防護柵の整備箇所図

- 基本設計の通り整備する箇所 ⇒ A
- ロープから防護柵に変更する箇所 ⇒ B
- 新たに整備する箇所 ⇒ C
- 園路の変更により整備しない箇所 ⇒ D

基本設計からの変更箇所及び新規整備箇所は右図の通り。

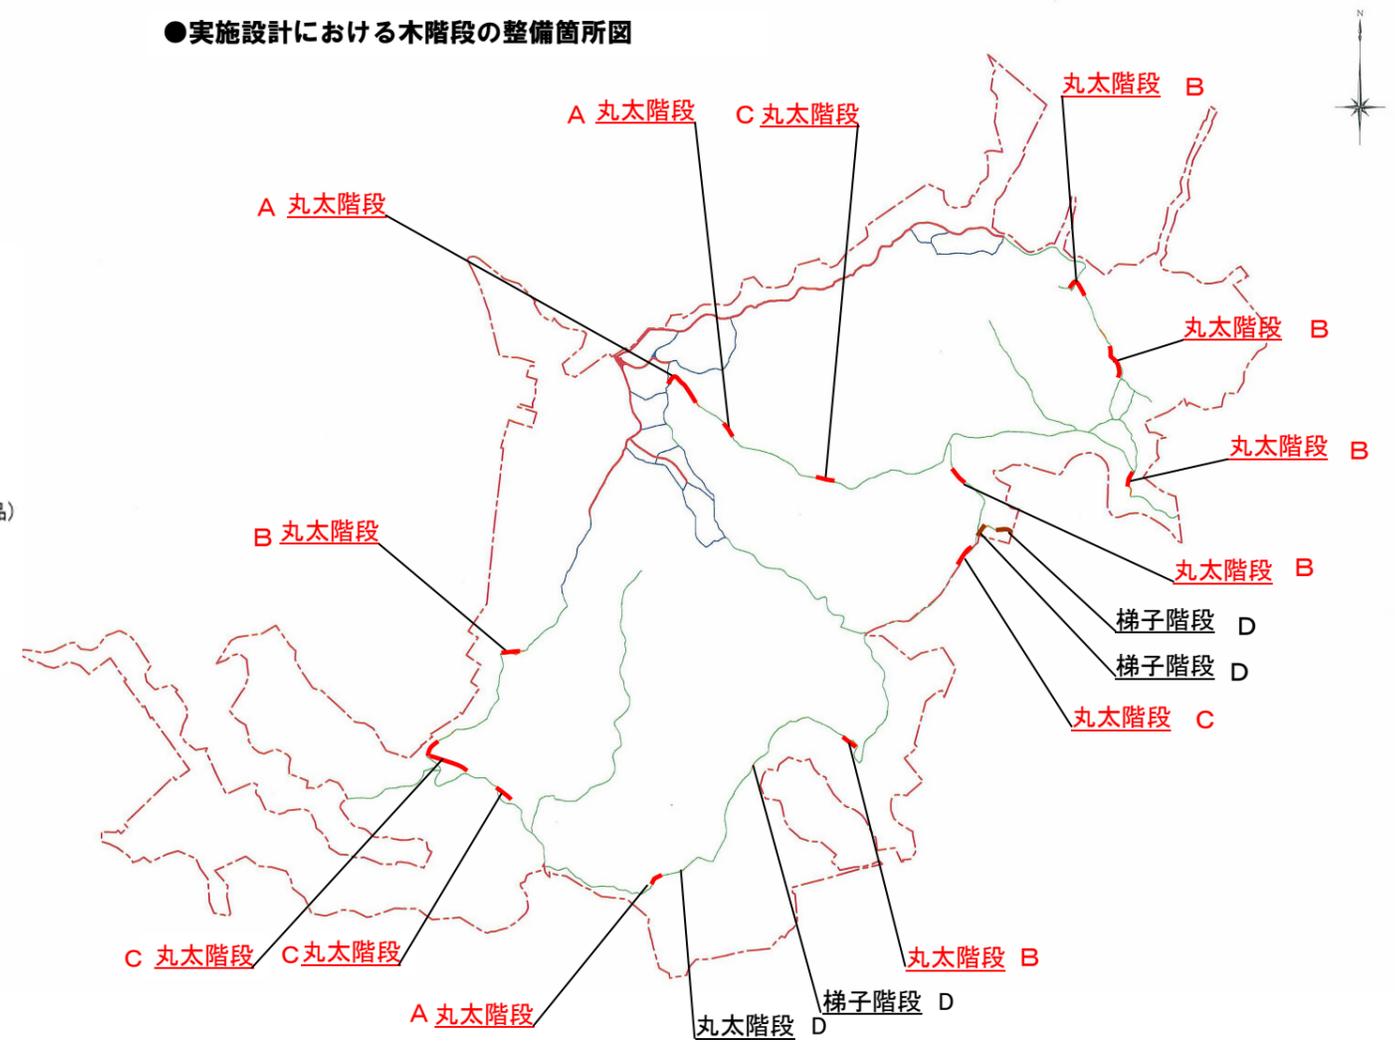
●実施設計における木階段の整備箇所図

- 基本設計の通り整備する箇所 ⇒ A
- 梯子階段から丸太階段に変更する箇所 ⇒ B
- 新たに整備する箇所 ⇒ C
- 園路の変更等により整備しない箇所 ⇒ D

浄化センター入口付近において、既に整備が行われた箇所については、改めて整備は行わない。基本設計からの変更箇所及び新規整備箇所は右図の通り。

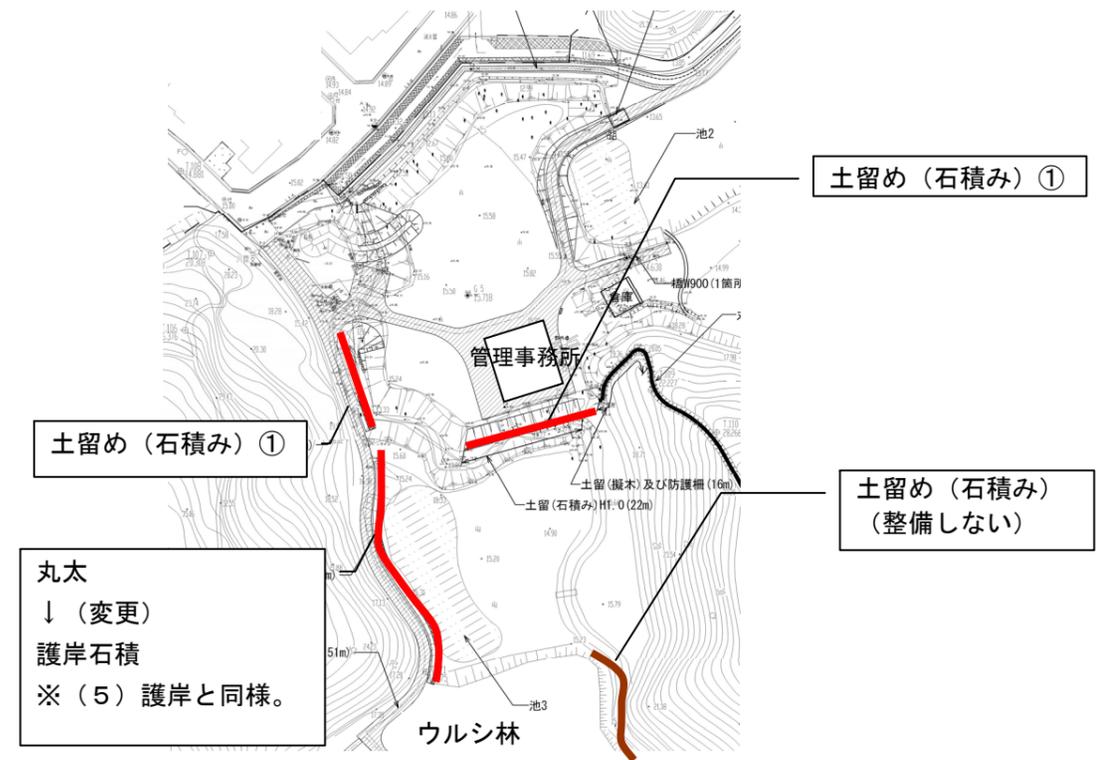
●実施設計における土留め(石積み)①の整備箇所図

池③西側の土留め(丸太)については、車両通行もある園路①に対応するために幅員を拡幅することから、後述する自然石を用いた護岸石積とのり面とした。同様の理由により、入口広場西側の園路側のり面(現在、板土留めが施されている箇所)にも、自然石を用いた土留め(石積み)とのり面による保護工を追加した。また、入口広場南側では、(仮称)ウサギ山の園路③への進入路とするための幅員を確保するために、土留め(石積み)を追加した。

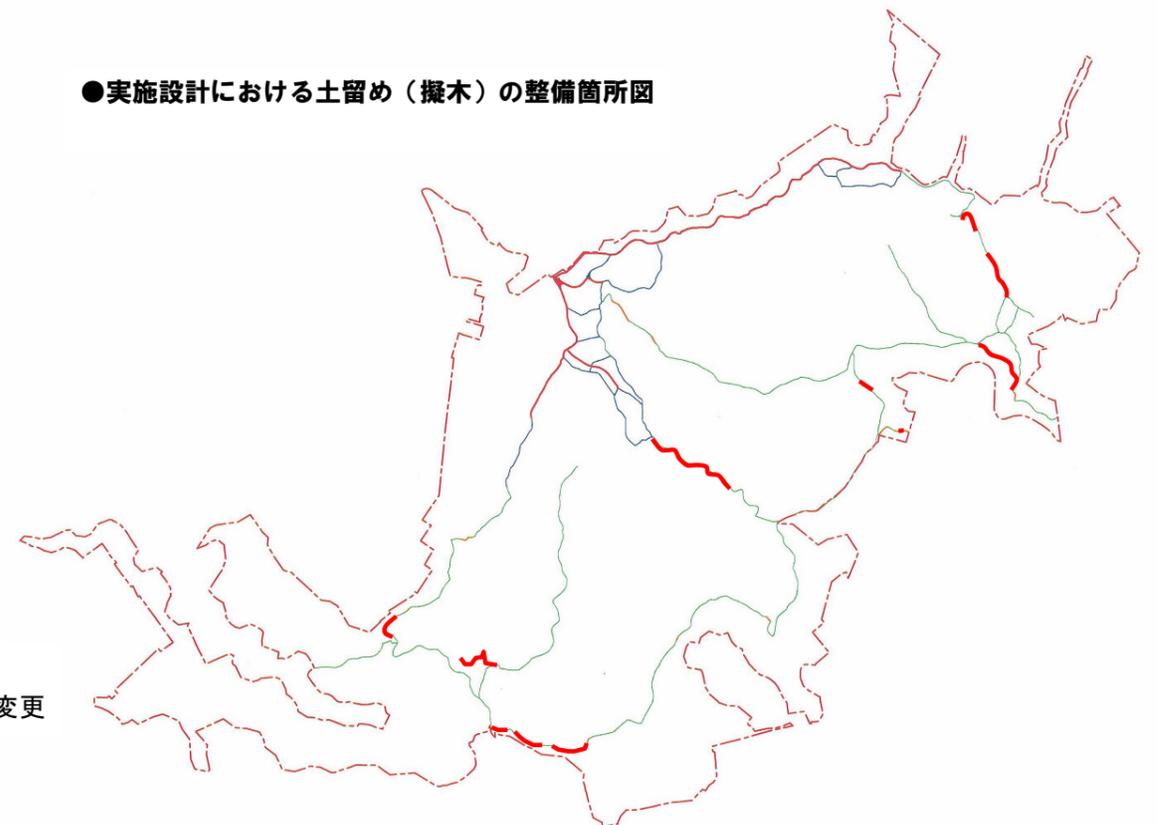
●実施設計における土留め(擬木)の整備箇所図

また、園路③において急傾斜のり面を横断している箇所では、路肩侵食が著しく、現況では丸太を積むなどして対応している。しかし、当該部分は、安全に通行するために、また、園路を保持する上で重要な部分であり、将来的にも腐朽せずしっかりとした構造体をもって路肩保護の機能を維持していく必要がある。このため、実施設計においては、基本設計での木製材料を使用するという基本的考え方を踏襲しつつも、当該部分では、擬木製の土留め材を用いて整備する。また、擬木の板柵は、景観に配慮して板材を模しており、足元下であることから、違和感は無いものと考えられる。この材料を用いることにより、将来的な持続性と、腐朽しないという維持管理の容易さと、更にアンカー使用のため、所要の強度が確実に得られる利点がある。

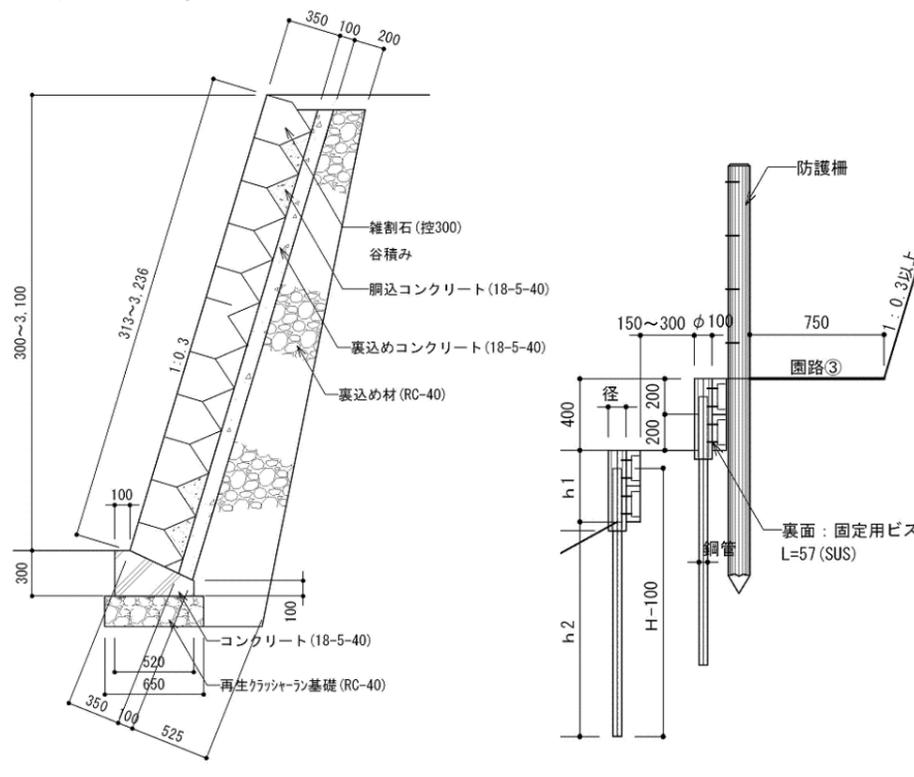
土留め(石積み)②  
(七里ヶ浜、七里ヶ浜東、  
浄化センター入口周辺)  
構造図

七里ヶ浜、七里ヶ浜東、浄化センターの各入口においては、土留め(石積み)②を整備する。

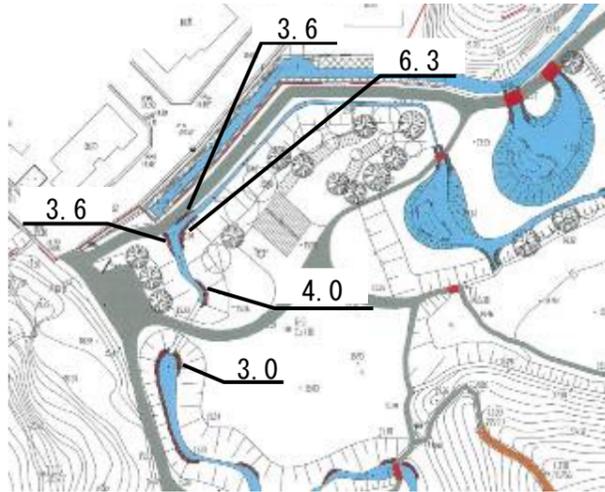
●基本設計における護岸整備箇所図

基本設計においては、竹ヶ谷の水路下流部を中心に、護岸整備を行う計画となっているが、侵食が見られない箇所があるため、実施設計においては、最下流の園路に影響を及ぼす恐れのある箇所のみ、護岸を整備する。整備の方法は基本設計の通りとし、範囲の見直しにより、詳細な延長を変更する。

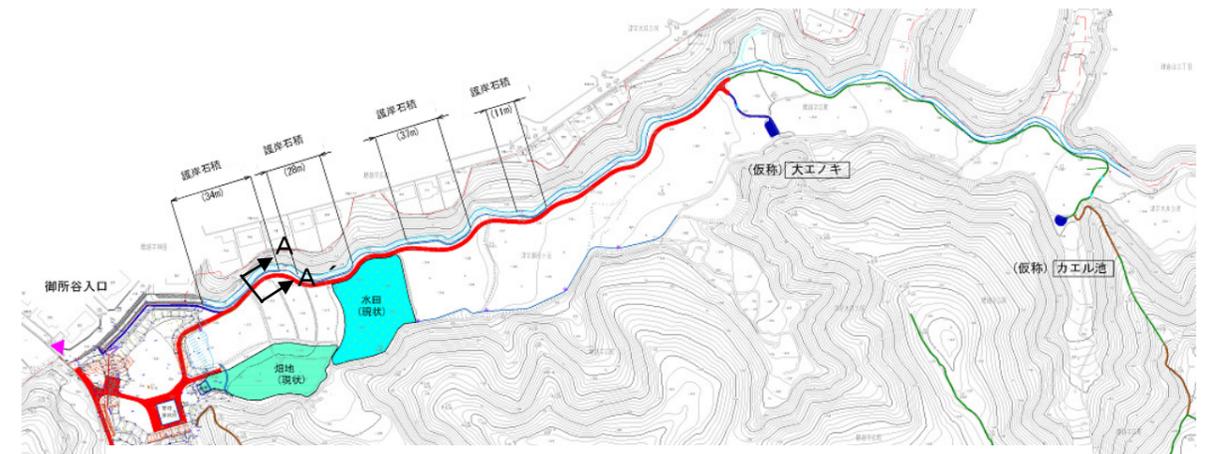
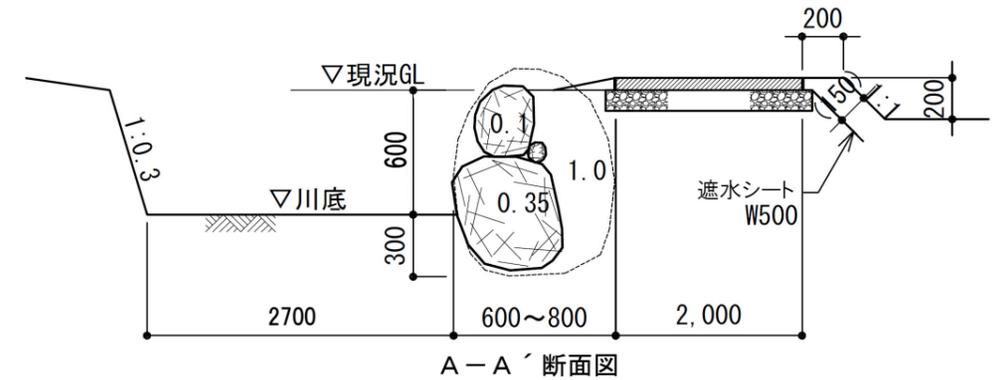
●実施設計における御所川の護岸整備箇所図

御所川の護岸については、老朽化が著しく、護岸侵食や溢水も見られることから、御所川に沿って、湿地側のみ整備をする。整備の方法は、基本設計に準じ、自然石(ボサ石、後述参照)による崩れ石積みとする。現地で一部、護岸が残存している箇所と同様の手法である。ただし、実施設計では使用する石材の規格を、一周り大きくし、より堅牢な護岸を整備する。

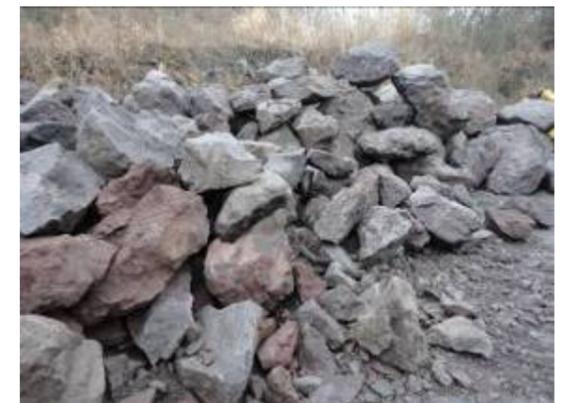
石材 (イメージ写真)

このため、「ボサ石」と言われる石材を使用する。この石材は、南関東一円に広く出回っており、鎌倉市周辺でも多く見られる石材である。特別な特徴に乏しく、最も普通の石、という印象であるため、かえって、当該地の自然になじむと考えられる。
