第9回「北鎌倉駅裏トンネルの安全対策協議会」

北鎌倉隧道の方向性について

北鎌倉隧道安全性検証等業務

一般社団法人日本トンネル技術協会

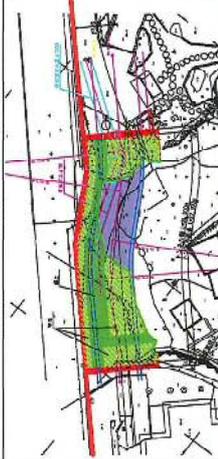
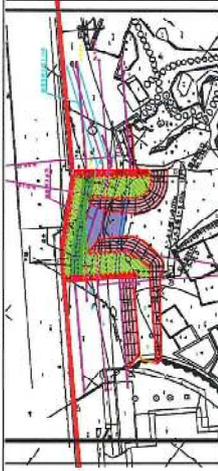
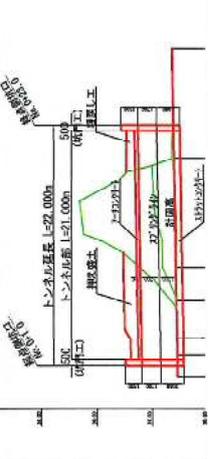
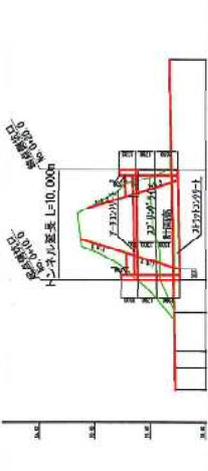
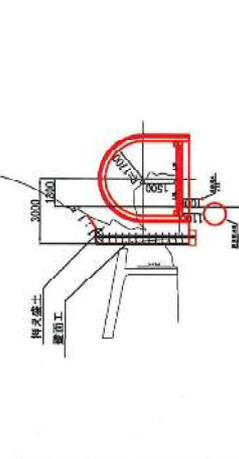
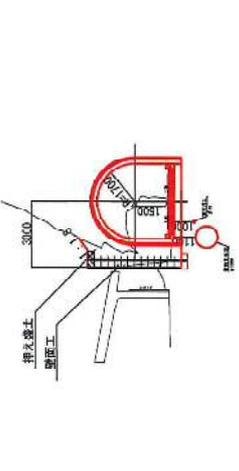
北鎌倉隧道 対策工比較表 (隧道の安全性が安定しない場合) (2)

案	方策①：小断面 (緊急車両)	方策②：小断面・切土案 (緊急車両)
選定根拠	緊急車両 (緊急車) が通行できる断面の検討	緊急車両 (緊急車) が通行できる断面の検討
平面図

縦断面

横断面

地形・地質概要	<ul style="list-style-type: none"> ・凝灰砂岩と砂岩の互層で構成されている。 ・環状のトンネル上部には中実行状で3~6m程度であるが、急峻地形に設置しているため谷部前面となる部分1~2m割の側面土盛りは、30cm~50cmと高い箇所も存在する。 ・環状の開口部は地山の小断崖の突出に当たっているため、開口部とも斜傾斜交型地形となり一部が「バーハンク」となる。 	<ul style="list-style-type: none"> ・凝灰砂岩と砂岩の互層で構成されている。 ・環状のトンネル上部には中実行状で3~6m程度であるが、急峻地形に設置しているため谷部前面となる部分1~2m割の側面土盛りは、30cm~50cmと高い箇所も存在する。 ・環状の開口部は地山の小断崖の突出に当たっているため、開口部とも斜傾斜交型地形となり一部が「バーハンク」となる。
施工方法概要	<ul style="list-style-type: none"> ①掘削トンネルを掘削する。 ②トンネルの周りに土留工を行う。 ③掘削トンネルを掘削する。 ④掘削トンネルの周りに土留工を行う。 	<ul style="list-style-type: none"> ①掘削トンネルを掘削する。 ②トンネルの周りに土留工を行う。 ③掘削トンネルを掘削する。 ④掘削トンネルの周りに土留工を行う。
内通車線り表面・形状を保持する	×	×
山の景観を保持する	△	△
樹立管水道管への影響	×	×
民有地への影響	△	△
緊急車の通行	○	○
周辺環境への影響	△	△
トンネルの構造の安全性への対応 (維持管理費を含む)	○	○
総合評価	○	○
コメント	<ul style="list-style-type: none"> ・掘削管水道管への影響があるため対策外とする。 	<ul style="list-style-type: none"> ・掘削管水道管への影響があるため対策外とする。

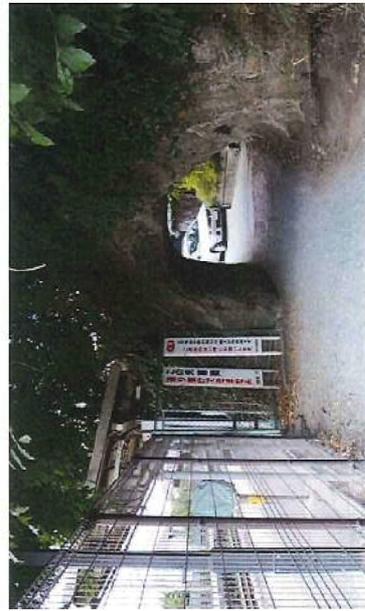
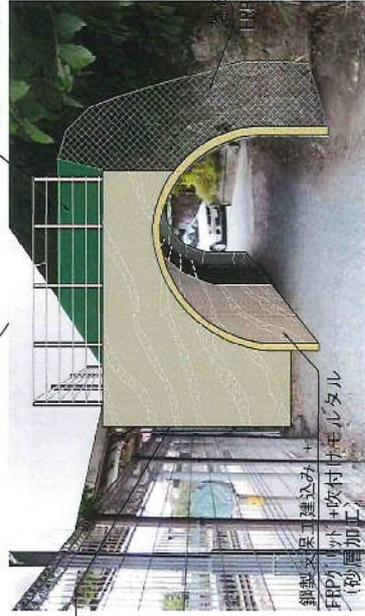
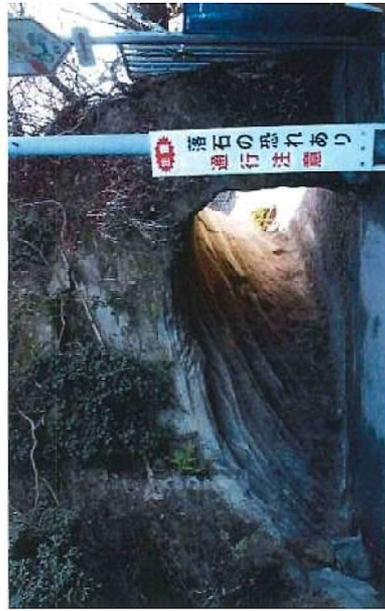
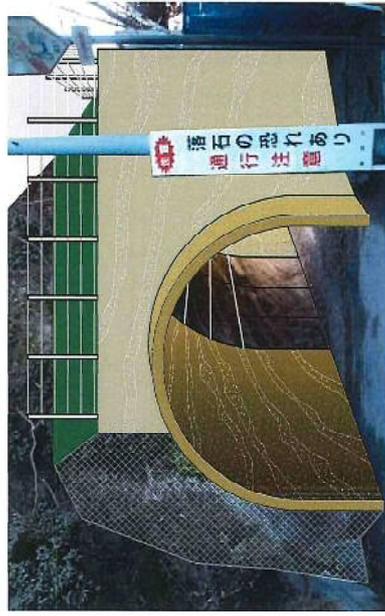
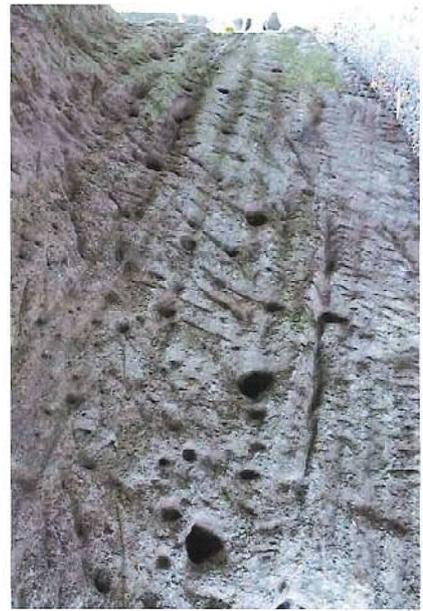
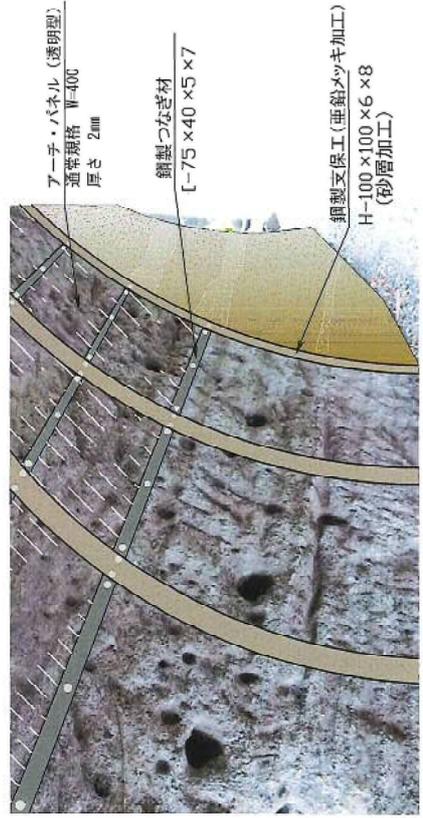
方策①：坑口部補強工 + アーチ・パネル（透明型）対策工イメージ図（1） 景観に配慮したイメージ

起点側坑口

FOB保護壁
300×900×35

終点側坑口

トンネル内部

方策①	方策④
坑口補強+アーチ・パネル（透明型）工法 （小型車+歩行者）	既往成果の閉削案 （2車線通行可）
<ul style="list-style-type: none"> ・トンネル、一部内面の岩肌及び部分的に山の景観が残せる。 ・一部素掘り面を残すことにより、安全性に関し不安が残る。大地震時に第三者被害が生ずる可能性がある。 ・恒久的な対策としては不安定である。 ・隧道の現状から両坑口及びJR側の側壁の補強は必須であり、現状の素掘りのトンネルとは異なり、人的なものとなる。 ・地盤強化のため一旦、すべての樹木を伐採し、表土を取り除き、調査の上、亀裂等に対する補強が必要となる。 ・民有地（約3㎡）を利用する。 ・周辺の道路幅が4mとなったときにポトルネックとなる。 ・初期投資は比較的低いが、その後養護部の頻繁な維持管理が必要となる。 	<ul style="list-style-type: none"> ・トンネル及び上部の山の景観は残らない。 ・安全性は高いが、将来、小規模な崩落を起ささないためには、地権者の協力を得て法面高を下げ、安全性を高めることが望ましい。 ・地震時等の法面の小規模な崩落に対し、落石防護対策が必要となる。 ・周辺景観と調和できる工法の選択に幅がある。 ・法面保護にあたっては、化粧・緑化等による景観配慮を施すことが望ましい。 ・民有地（約72㎡）を利用する。 ・道路幅を4mとでき、ポトルネックとならない。緊急車両が通行できる。道路構造令の基準に適合できる。 ・初期投資は比較的高いが、その後の維持管理は容易である。

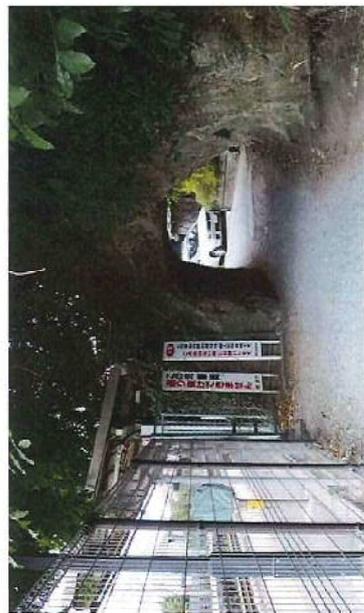
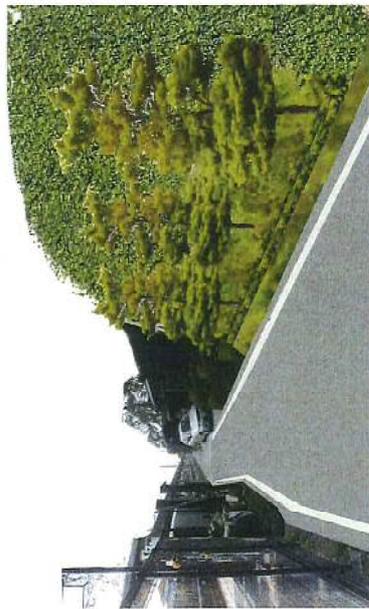
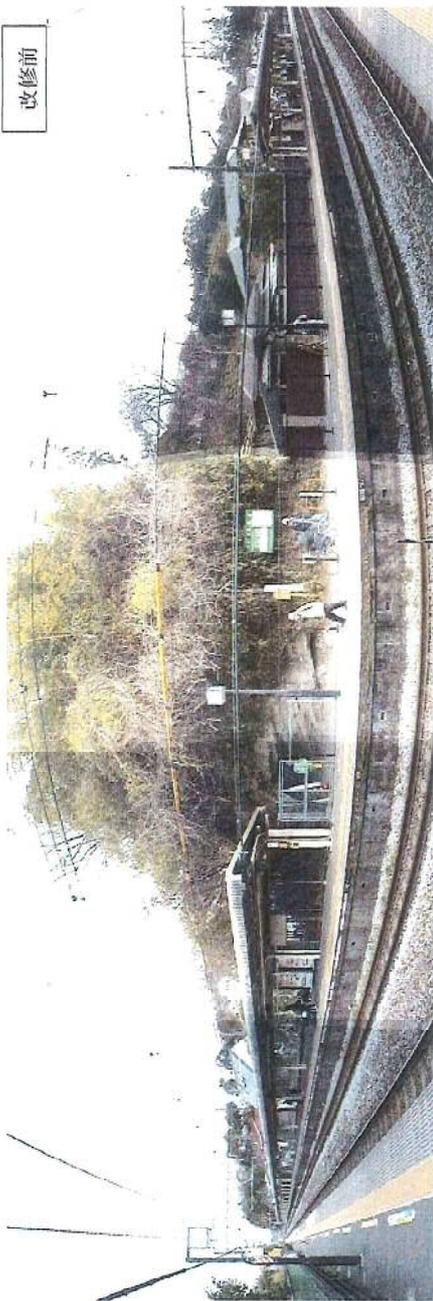
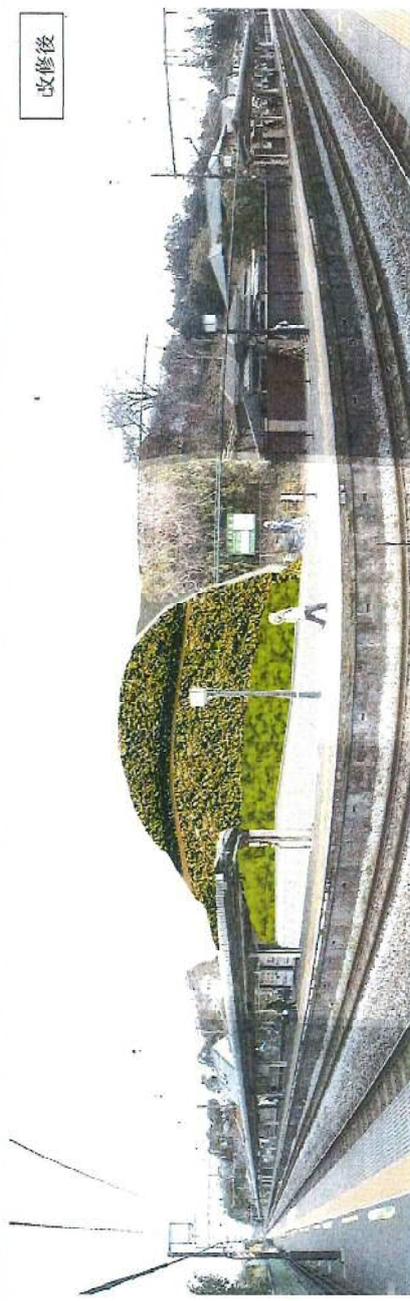
方策④：既往成果 切土案対策工イメージ図

起点側坑口

改修前

JRホーム

改修後

※ 平成25年度委託成果より転写
(一部追記)

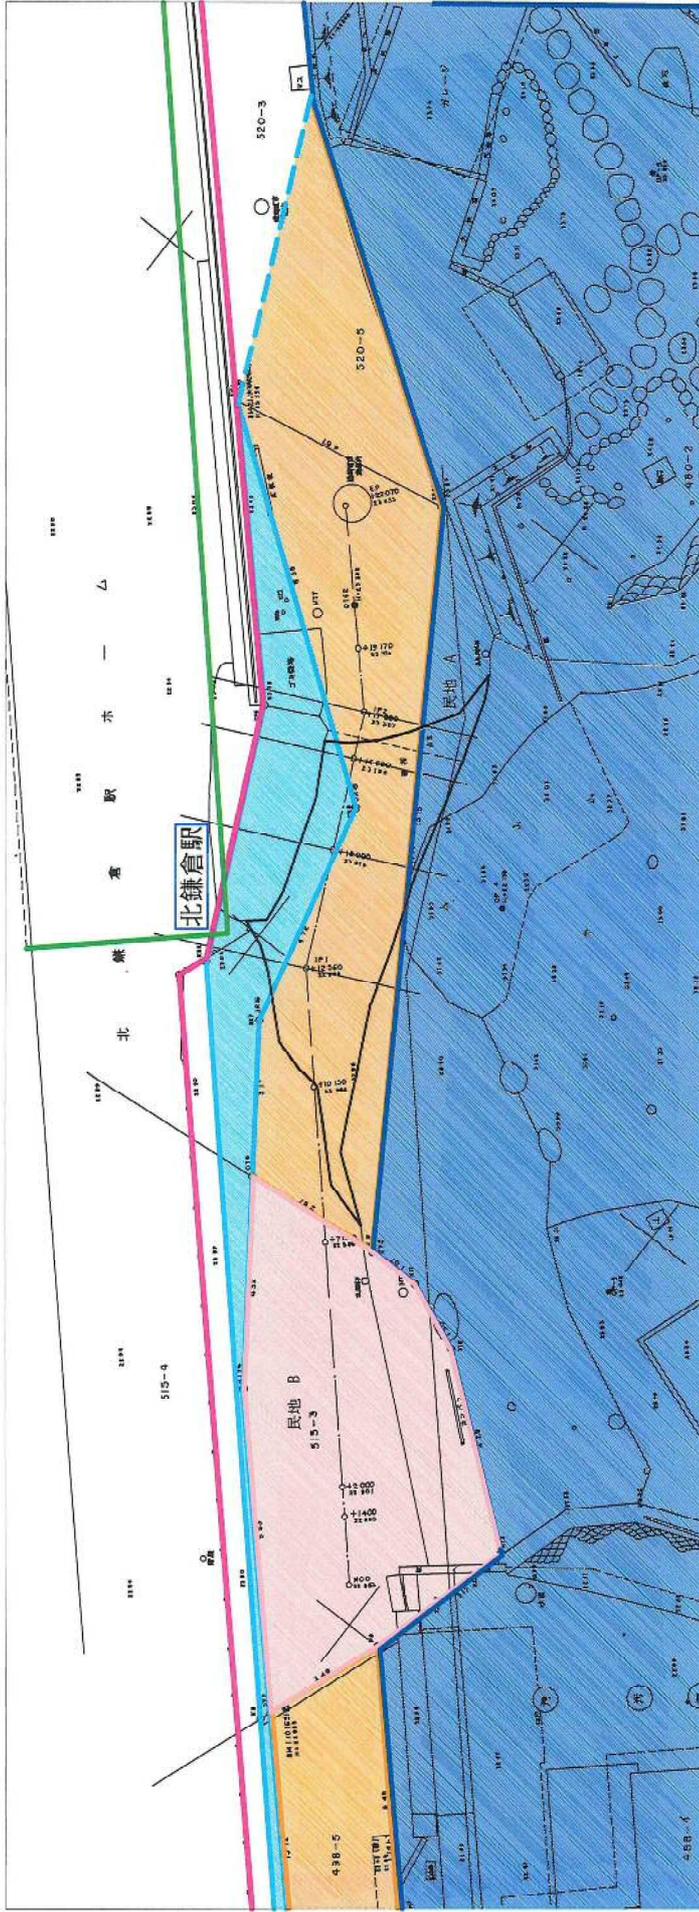
用地境界図(1) S=図示

平面図 S=1:100

- JR軌道敷フエンス
- JR上屋
- JR所有地(軌道外)
- 市道路用地
- 民地A
- 民地B

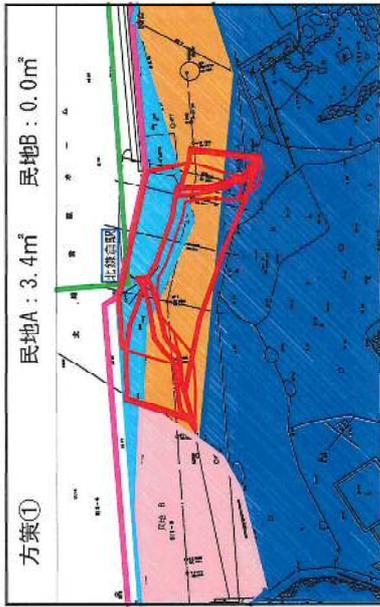
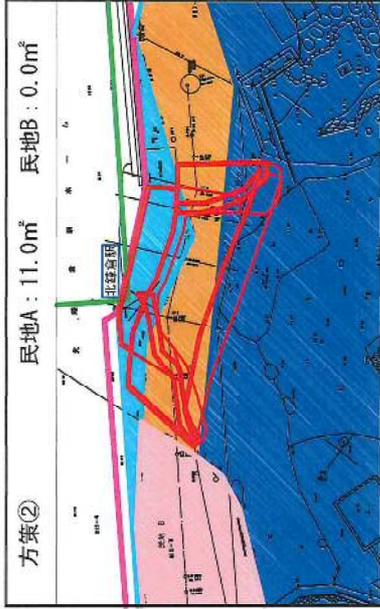
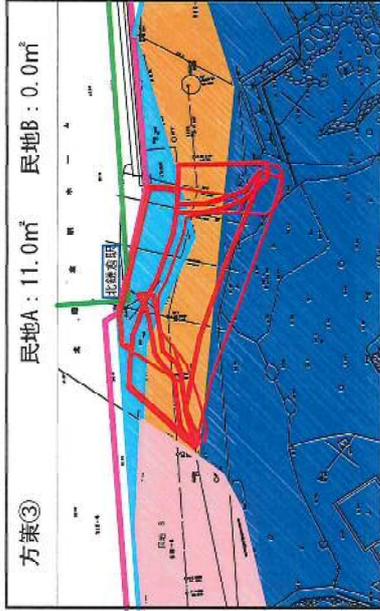
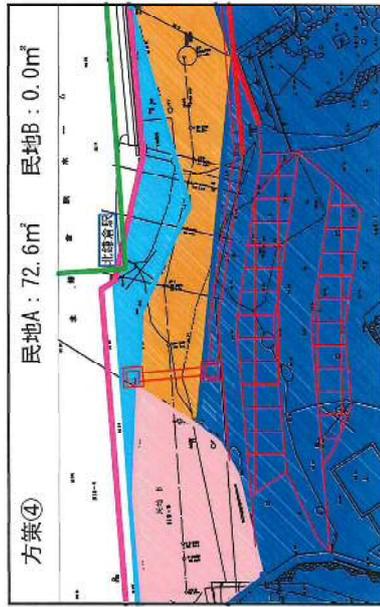
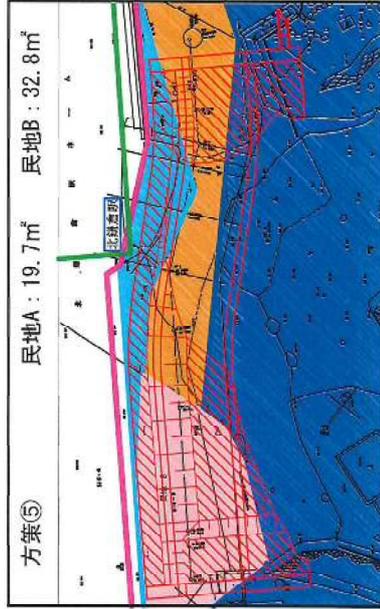
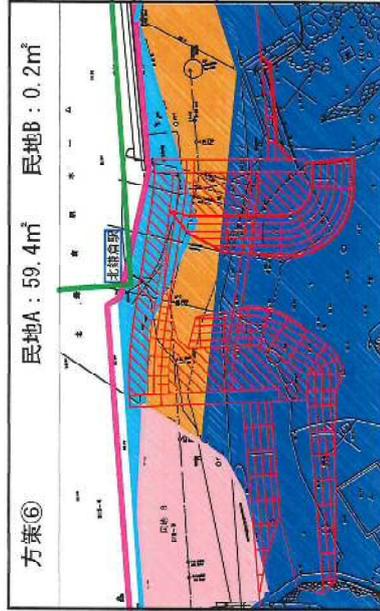
用地境界図(2) S=1:200
民有地への影響

- JR軌道敷フェンス
- JR上屋
- JR所有地(軌道外)
- 市道路岸地
- 民地A
- 民地B

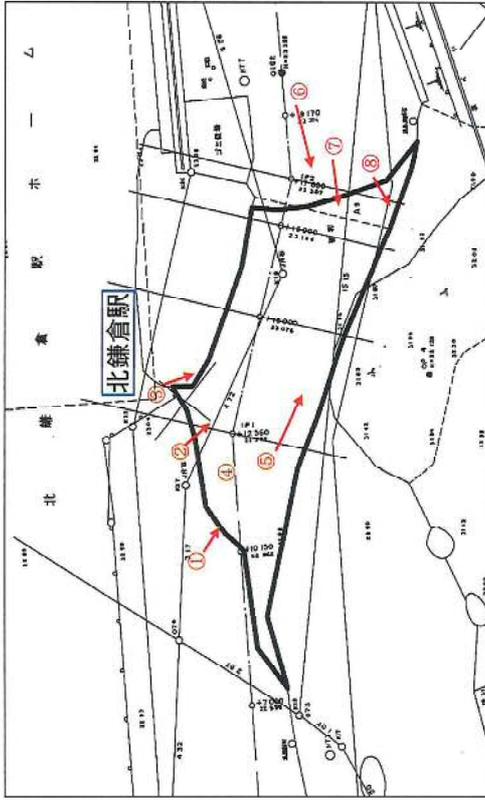
調査状況写真

⑦大船側坑口上部樹木の状況

- ・現状から、本トンネルの内空側は通常の状態では直ちに崩壊する危険性は明確ではないが、両坑口部の山の状態は、樹木の状況から岩盤の柔らかい部分から地中に根が入り込み、これまでに何度も剥落が起きており、今後も常に剥落が起きる可能性があるため、第三者被害を及ぼす危険性がある。
- ・鎌倉側坑口部のひび割れは開いていて、トンネル内で繋がっていると予想される。JR 側の側壁部とはひび割れで分離され、応力的な繋がりがなく、片持ち状態にあると想定される。
- ・JR 側の側壁は薄く、現状は樹木と表土により直接確認できないが、地中に根が入り込めば、外圧等により崩壊する可能性が高い。
- ・トンネル天井部には縦断方向に亀裂が認められ、既にトンネル足元の応力は解放されていると考えられ、トンネル上部の岩塊がむむむような形となり、かろうじてやせ尾根の均衡を保っている一部不安定な状態にあると想定される。
- ・このようことから、現状の隧道は第三者被害を及ぼす危険性があり、危険性が取り除かれていない状況から、通行止めの措置は妥当といえる。
