湘南研究所の安全・安心の確保を目指した 安全対策の結果報告

武田薬品工業株式会社・湘南研究所

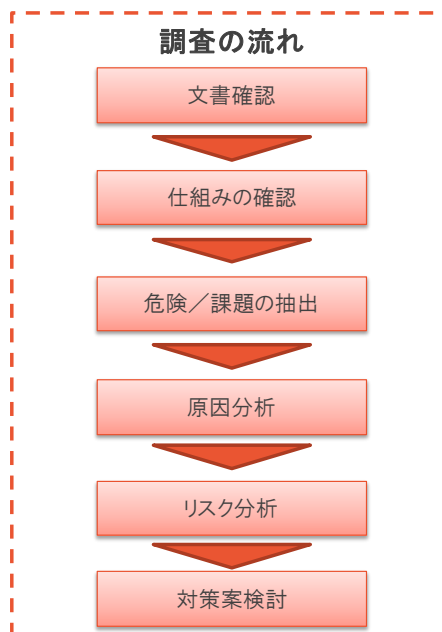
なお、ステージの内容に応じて、対象施設、業務内容に潜むリスク項目の洗い出しと評価（HAZID）、対象設備機器に潜むリスク項目の洗い出しと評価（HAZOP）、作業従事者の意識・人的側面からのリスク項目の洗い出しと評価（環境・安全対策監査）の手法を用いて評価を行いました。

また、この調査の流れの概略は、右図の通りです。
