# 山崎・台峯緑地（都市緑地）実施設計策定業務委託

## 実施設計（素案）

令和7年11月

鎌倉市 都市景観部 みどり公園課

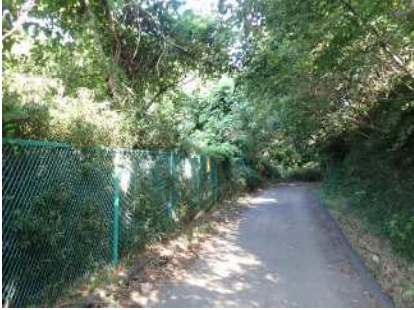
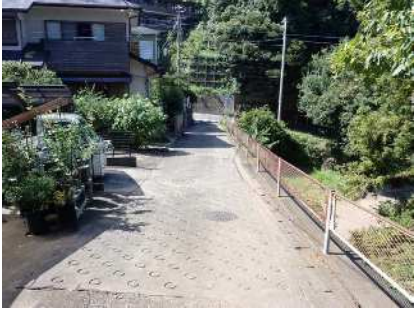
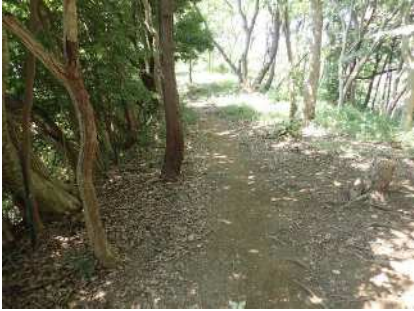
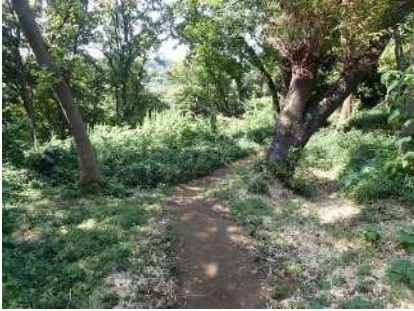
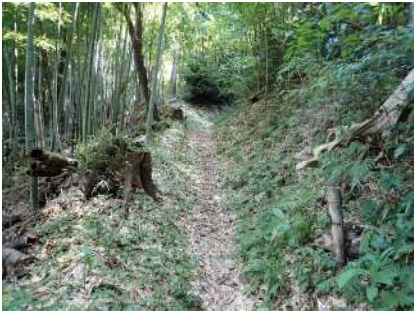
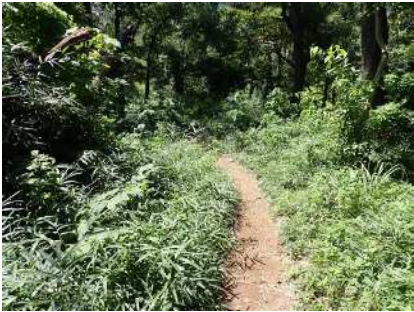
| <p>(1) 主要入口</p> <p>各入口部は梶原、山ノ内、台方面に1箇所ずつ点在しています。</p> | | <p>(2) 散策路</p> <p>大半は未舗装の山道であり、一部急勾配箇所が点在しています。</p> | |
| <p>山ノ内配水池入口</p> | | <p>アスファルト舗装</p> | <p>コンクリート舗装（緑地外）</p> |
| <p>北鎌倉女子学園入口</p> | | <p>未舗装</p> | <p>未舗装</p> |
| <p>山崎小入口</p> | | <p>未舗装</p> | <p>未舗装</p> |

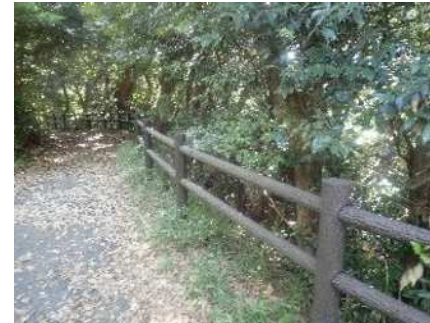
擬木柵

散策路に急傾斜が隣接している箇所には、擬木や木材、鉄線等の柵が設置されています。

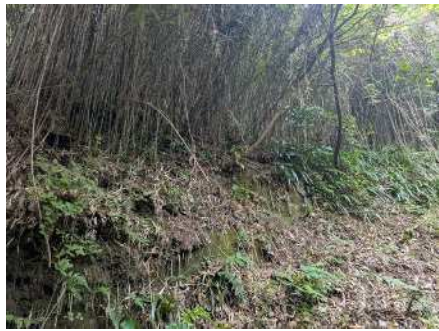
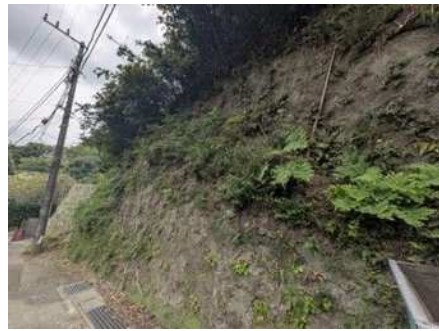
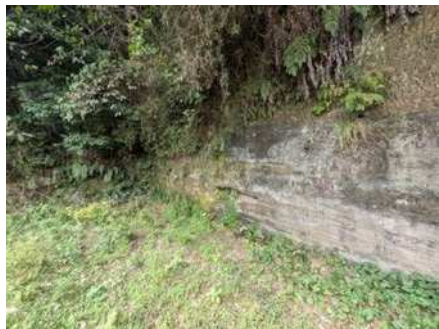
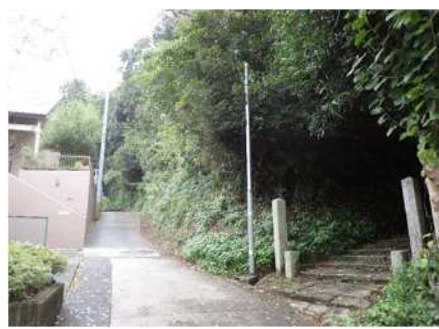
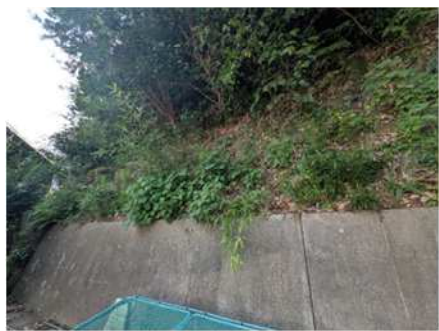
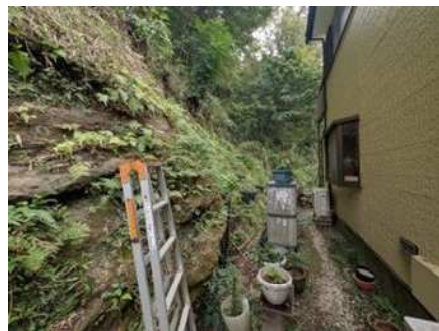
台峯緑地の整備予定地内には複数の急傾斜地が点在しています。

本緑地においては剥落や落下の危険性がある発生源をネットで覆うことで、園路や通路、民家への被害抑制を目的としていることから、主に以下の2つの工法が利用可能となります。  
本緑地では、2つの工法で比較した場合、既に整備実績があり経済性の高い「覆式落石防護網工」が適していると考えられます。

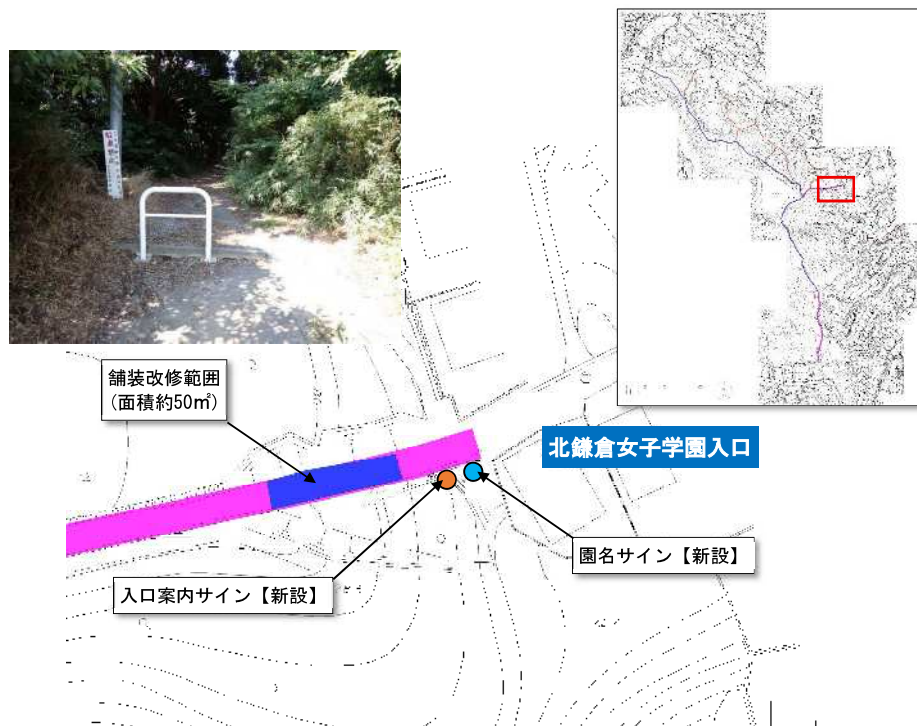
図3.2.1 散策路及び入口部の整備箇所（北鎌倉女子学園入口部）

- 一部副動線（ツノ坂）を整備（フェンス撤去、階段設置、排水設備設置）します。
- その他の散策路については、現道の維持を基本とします。
- 北鎌倉女子学園入口部は、舗装材が流出しているため舗装による改修整備を行います。

- ・ ツノ坂においては、階段を設置する延長が必要最小限となるよう、路線測量を実施し、結果に基づき階段の必要性と範囲を検討・設計します。
- ・ 排水設備については、土留による土砂流出を含め、測量結果に基づき詳細を検討します。
- ・ 北鎌倉女子学園入口部については、景観性に配慮した舗装を検討します。

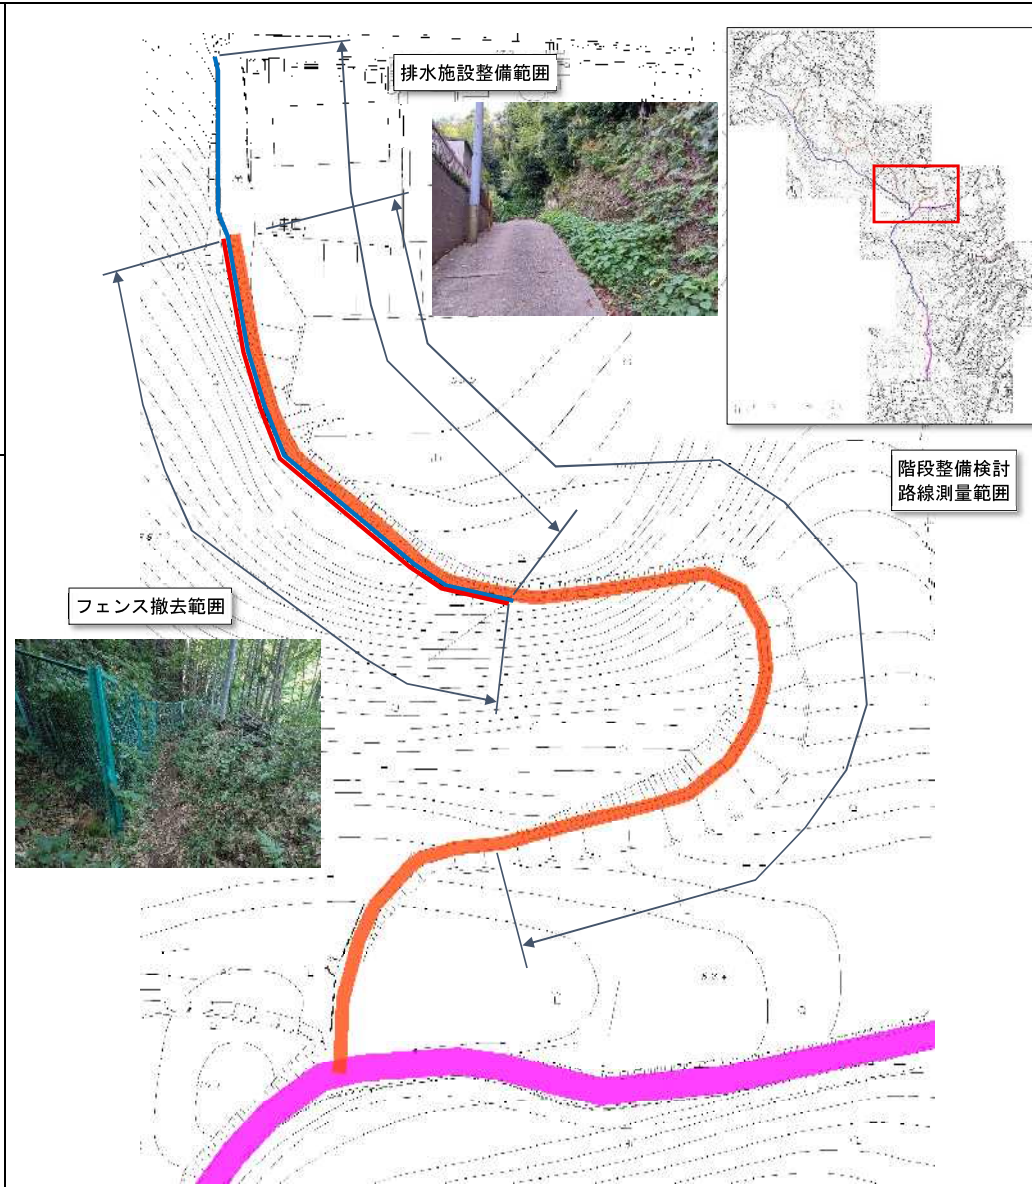
図3.2.2 散策路及び入口部の整備箇所（ツノ坂）

※排水施設の工法については、路線測量の結果を基に工法調査中

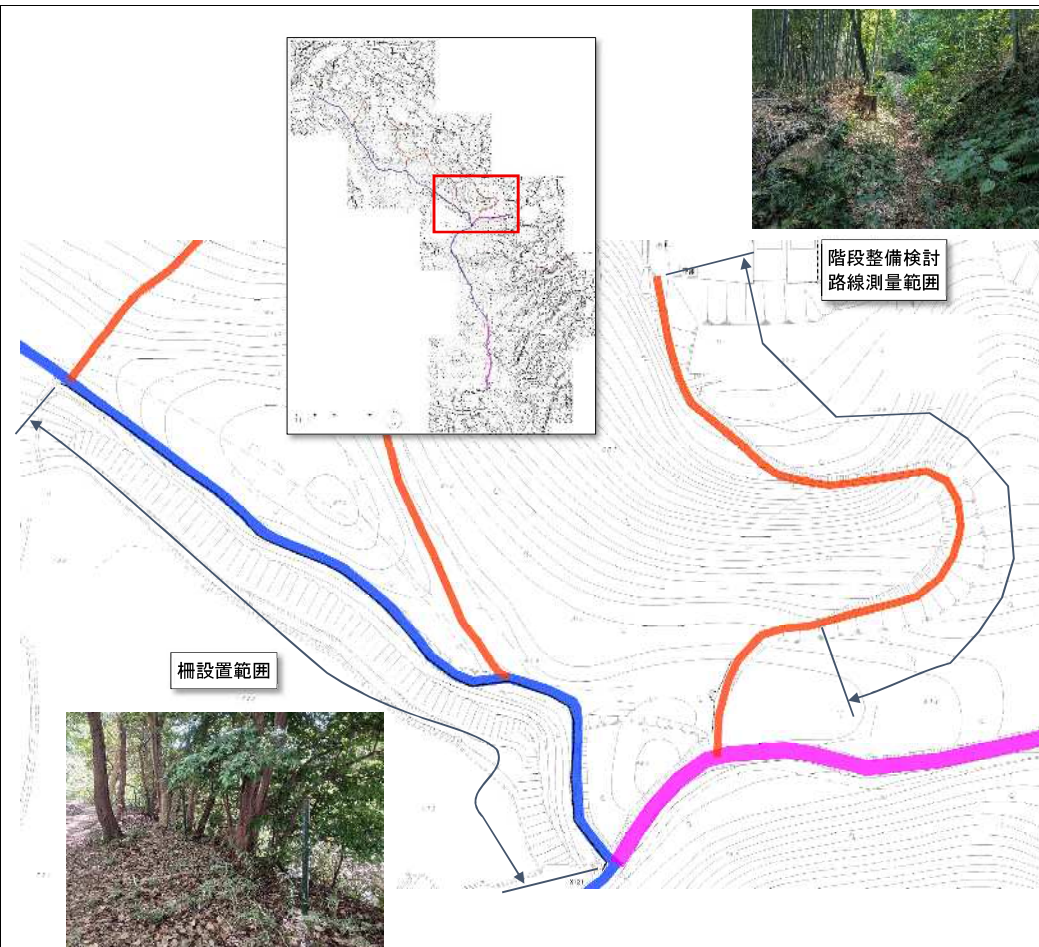
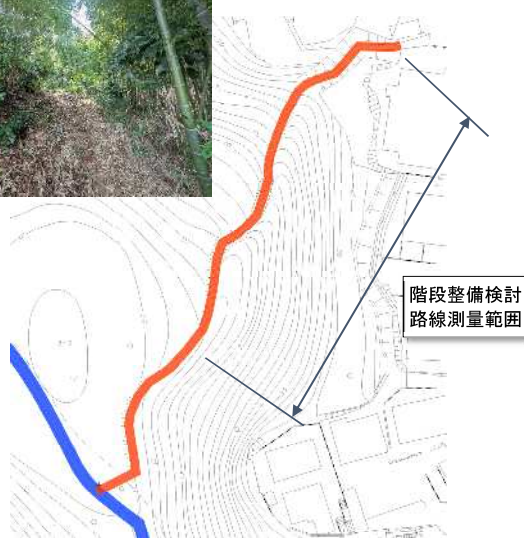
図3.3.1 階段・転落防止柵の整備箇所

- 階段は急勾配やぬかるみがあり、特に歩きにくい散策路にのみ設置します。
- 柵は破損している鉄線柵がある箇所にもみ新設します。
- 材質は安全性、耐久性を考慮したうえで、ボランティア団体と協議、調整を行い、引き続き検討します。

- ・階段整備箇所においては、延長が必要最小限となるよう、路線測量を実施し、結果に基づき階段の整備範囲を検討し、設計します。
- ・階段・柵の素材については、安全性、耐久性を考慮した上で、ボランティア団体と協議のうえ、詳細を検討します。

※階段の設置位置については、路線測量の結果を基に検討中。

柵設置範囲

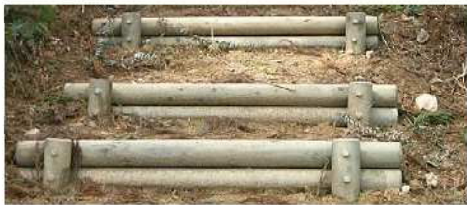
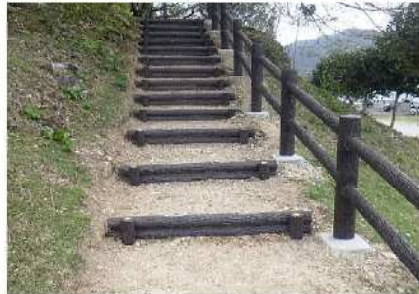
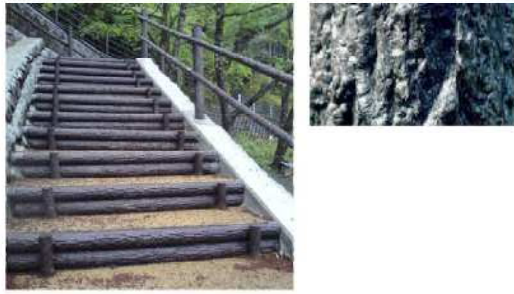
表 3.3.1 階段の素材比較表

| 条件 | | W=0.75m | | | | | | | | | | | |
|---|---|---|---|---|---|---|---|---|---|---|---|---|---|
| | 規格仕様 | 素材 | 天然木（杉材） | 形状 | ステップφ90×2連<br>杭φ65×700 | 素材 | 鉄筋コンクリート | 形状 | ステップφ100×2連<br>杭φ75×500 | 素材 | 樹脂（アルミ芯材） | 形状 | ステップφ100×2連<br>杭φ60×700 |
| | 寸法 | φ90(2連)×W750 | 重量 | ステップ部（7kg）<br>杭部（1.7kg） | 寸法 | φ100(2連)×W750 | 重量 | ステップ部（28kg）<br>杭部（5kg） | 寸法 | φ100(2連)W750 | 重量 | ステップ部（8kg）<br>杭部（2kg） | |
| | 自然景観になじむ素材。<br>経年によりシルバーグレーへと変色する。<br>天然物のため形状加工自由度が高い。 | | | | 自然木の木目（樹皮）から型枠制作し、自然木の風合いを表現。<br>色合いは2色の色を用いて木材のリアルな色を表現。<br>長期にわたり飽きのこないデザイン。 | | | | 天然木の質感を活かしたくぬぎ風の外観が特徴。<br>自然な景観に溶け込む自然な外観意匠。<br>都市公園や国立公園でも一般的に使用されている素材であり、エコマークを取得し、環境保全に役立つ製品として認められている。 | | | | |
| | 参考耐久年数：約5～10年程度<br>耐候性をもたせるために防腐剤注入が必須。<br>湿度による腐朽に弱く、湿潤地での使用は通常条件より耐久性が落ちる。<br>火やスプレーなどのいたづらをされた際に補修が不可。 | | | | 参考耐久年数：約40年程度<br>使用頻度にもよるが20年程度で再塗装を行うことできれいな状態を維持可能。部材単位の交換・移設が可能。<br>ステップ部（横たわる丸太）が2連で上下の丸太が一体となっているため、上下の丸太がズレることがない。 | | | | 参考耐久年数：約20年程度<br>芯材にアルミ管を使用し、耐久性に優れている。<br>飛砂の耐久性も高い。 | | | | |
| | 素材が柔らかいため現場調整が容易であるが、施工時に傷がつきやすく、注意が必要。<br>軽量なため、現場への搬入・運搬が容易である。 | | | | 横たわる2連形状の丸太に杭を設置し、背面から土を盛り土圧で持たせるシンプルな構造。<br>2連丸太と杭はボルトやビス等の連結金具も不要なため組立は容易であるが、重量があるため、現場への搬入・運搬が困難。 | | | | 軽量で施工がしやすい。<br>アルミ管を芯材とした中空構造により、コンクリート擬木の約1／7の重量のため、現場への運搬が容易である。<br>杭とステップは現場で釘打ちして固定でき施工性が高い。 | | | | |
| | 耐久性に劣るため更新頻度も高く、ランニングコストがかかる。<br>天然木は現地になじむ素材である。 | | | | 自然的な風合いであり耐久性も高いが、重量があるため搬入・運搬を含めた施工が困難。 | | | | 自然的な風合いであるとともにランニングコストを含めた費用も比較的安価であり、重量も軽いため施工性にも優れる。<br>すべり抵抗値は安全の目安とされるCSR値0.4以上。 | | | | |

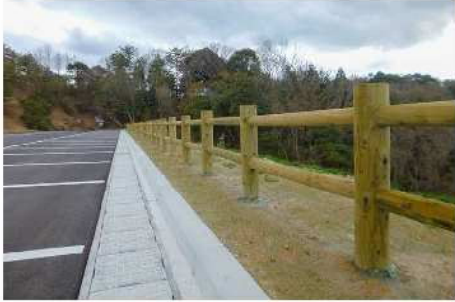
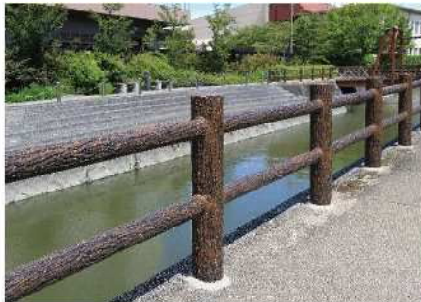
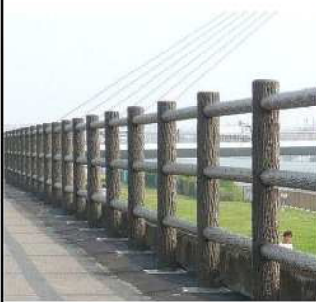
表 3.3.2 転落防止柵の素材比較表

| 条件<br>タイプ | 2段/擬木仕上げ/歩行者のみ | | | | | | | | | | | |
|---|---|---|---|---|---|---|---|---|---|---|---|---|
| 規格<br>仕様 | 素材 | 天然木（杉材） | 形状 | 支柱φ150・横木φ90 | 素材 | 鉄筋コンクリート | 形状 | 支柱φ150・横木φ90 | 素材 | 樹脂（アルミ芯材） | 形状 | 支柱φ135ビームφ80 |
| | 寸法 | GLH800×W2,000 | 曲線形状 | ○ | 寸法 | GLH900×2,000 | 曲線形状 | △ 条件有り | 寸法 | GLH800×W2,000 | 曲線形状 | △ 条件有り |
| | 自然景観になじむ素材。<br>経年によりシルバーグレーへと変色する。<br>天然物のため形状加工自由度が高い。 | | | | 他案に比べてテカリや色味の質感が劣る。<br>肌目（色）については、くぬぎ・焼杉より選定が可能。<br>ざっしりとした安心感を人に与える。 | | | | 独自技術で天然木のリアルな表情を再現。<br>頭部にキャップを設けることでリアルな質感に近づけている。<br>都市公園や国立公園でも一般的に使用されている素材であり、エコマークを取得し、環境保全に役立つ製品として認められている。 | | | |
| | 参考耐久年数：約5～10年程度<br>耐候性をもたせるために防腐剤注入が必須。<br>湿度による腐朽に弱く、湿潤地での使用は通常条件より耐久性が落ちる。<br>火やスプレーなどのいたづらをされた際に補修が不可。 | | | | 参考耐久年数：約40年程度<br>支柱と横木が個別連結であるため、倒木などで破損した場合などスパン単位で横木のみ交換も可能。<br>再塗装が可能。 | | | | 参考耐久年数：約20～30年程度<br>アルミ芯材と樹脂被覆の構造により、沿岸地などでの耐塩害性・耐飛砂性に優れている。 | | | |
| | 素材が柔らかいため現場調整が容易であるが、施工時に傷がつきやすく、注意が必要。<br>軽量なため、現場への搬入・運搬が容易である。 | | | | 1本目の支柱部孔に、横木を差し込み2本目の支柱で挟み込む施工。<br>組立設置後、支柱と横木の目地部をモルタルで埋め、同色塗料で塗装を行うことで、接続面も自然な印象になる。<br>重量があるため、現場への搬入・運搬が困難。 | | | | アルミ芯材により軽量で山間部への運搬や施工が容易。<br>金具不使用のビーム固定式により工具不要で施工性が高い。 | | | |
| | 耐久性・施工性にやや難があるが、景観性・経済性に優れる。 | | | | 耐久性・景観性は問題ないが、経済性に劣る。<br>重量があるため搬入・運搬を含めた施工性に難あり。 | | | | 景観性・耐久性・施工性に優れ、経済性も比較的安価である。 | | | |

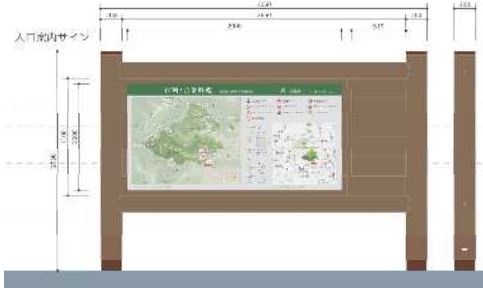
入口案内サインイメージ

■入口案内サイン：主・副入口に設置します。

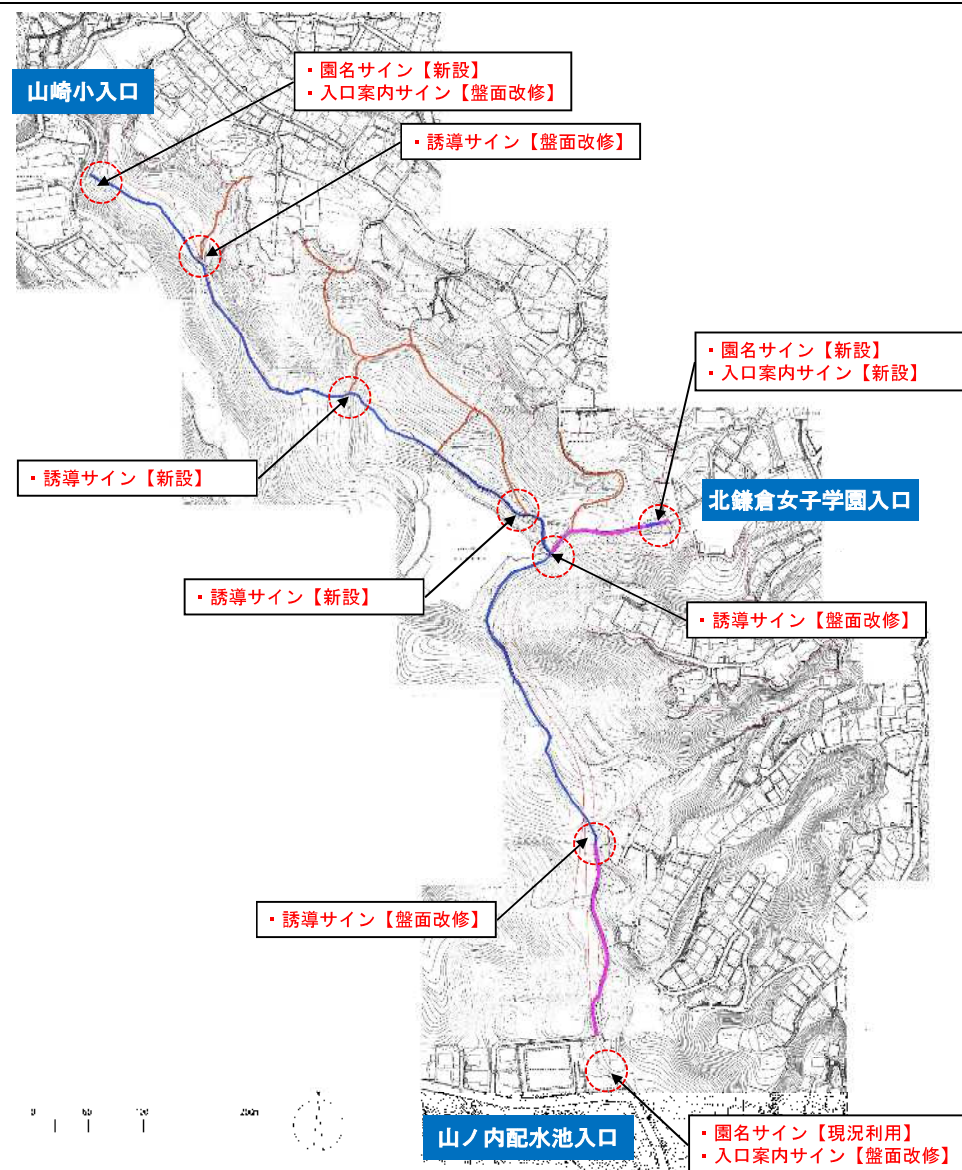
図3.4.1 サイン設置箇所図

- ・園名サインを2基設置します。
- ・入口案内サインの盤面修正等については、新規サインの盤面と併せて検討します。
- ・入口案内サインにQRコードによる電子案内を掲示します。
- ・誘導サインは主動線からの分岐部に設置するとともに、入口案内サインのマップに合わせて目的地を修正するための改修を行います。

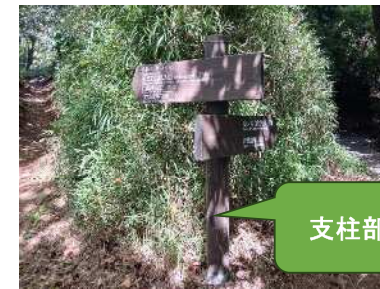
⑨誘導サイン[盤面改修] 現況利用

盤面の改修  
・情報更新

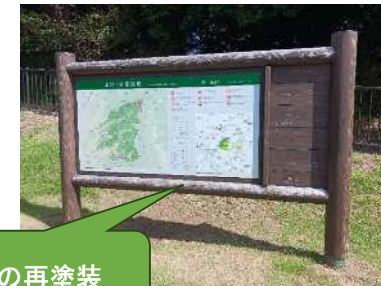
⑩入口案内サイン[盤面改修] 現況利用

盤面の改修  
・情報更新

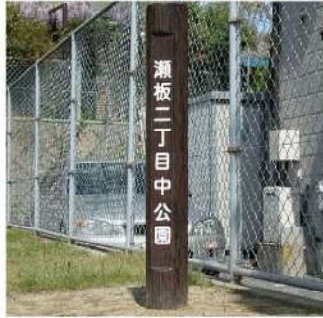
| 条件 | デザイン：文字のみ | | | | | | | | | | | |
| 規格 | 素材 | 天然木材(杉材) | 参考形状 | GLH800×φ110 | 素材 | 合成木材 | 参考形状 | GLH1,400×φ180 | 素材 | 本体：鉄筋コンクリート<br>表示面：<br>7mm厚UVカットインジエクトフィルム | 参考形状 | GLH1,650×φ200 |
| | 参考耐久年数：5～10年程度（条件により短くなる）<br>耐候性をもたせるために防腐剤注入が必須。<br>湿度腐朽に弱く、湿潤地での使用は通常条件より耐久性が落ちる。<br>火やスプレーなどのいたずらをされた際に補修が不可。 | | | | 参考耐久年数：15～20年程度<br>文字の変更は不可。<br>頭部にキャップをつけることで端部劣化を防ぐ。<br>経年により文字が薄くなる恐れがあるが、再塗装可。 | | | | 参考耐久年数：40年程度<br>文字の書き換え等は不可。<br>経年劣化により塗装が剥がれてくるため、定期的なメンテナンスを推奨。 | | | |

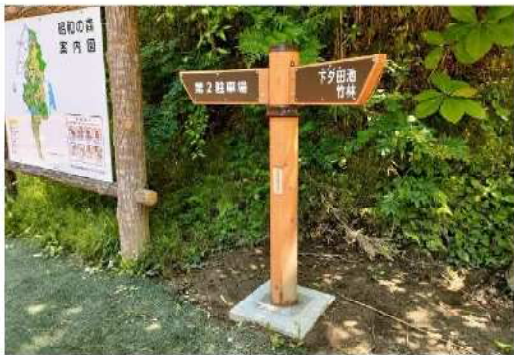
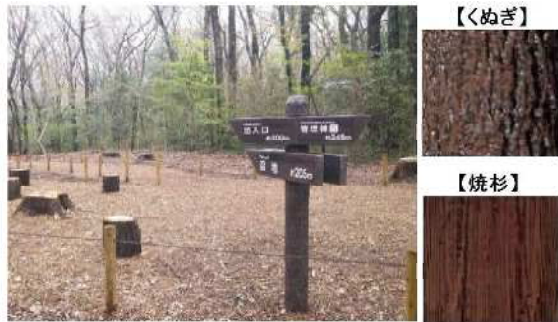
| 条件 | 2方向 | | | | | | | | | | | |
| 規格 | 素材 | 天然木（杉材） | 参考形状 | GLH1,750×W1,720 | 素材 | 合成木材 | 参考形状 | GLH1,300×W1,440 | 素材 | 鉄筋コンクリート<br>表示面：<br>76×16板UVカットインジエクトフィルム | 参考形状 | GLH1,600×W1,500 |
| | 参考耐久年数：5～10年程度（条件により短くなる）<br>耐候性をもたせるために防腐剤注入が必須。<br>湿度腐朽に弱く、湿潤地での使用は通常条件より耐久性が落ちる。 | | | | 参考耐久年数：15～20年程度<br>文字の変更は不可。<br>頭部にキャップをつけることで端部劣化を防ぐ。 | | | | 参考耐久年数：40年程度<br>製品本体の耐久年数は約40年程度。<br>再塗装が可能のため使用頻度にもよるが20年程度で再塗装を行うことできれいな状態を維持可能。 | | | |

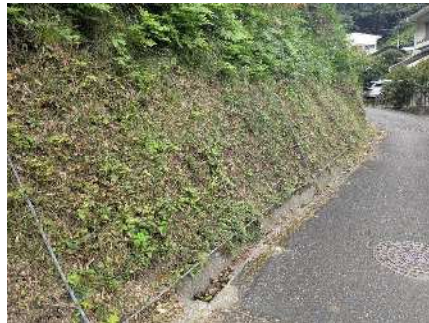
覆式落石防護網【既設】  
（急傾斜地③西側箇所）

- 基本設計の方針に基づき測量調査を実施し、急傾斜地の落石防護対策範囲・工法を決定します。
- ※ 本緑地内においては以下のように一部の箇所では急傾斜地において、既に覆式落石防護網工法による落石防護対策が実施されています。

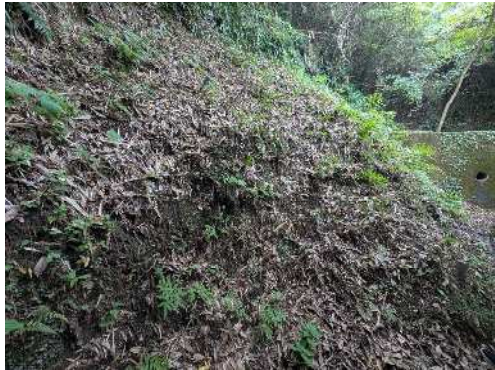
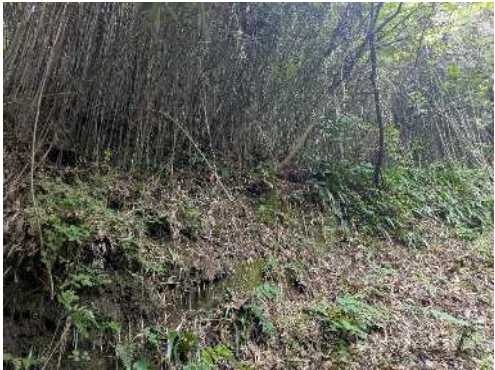
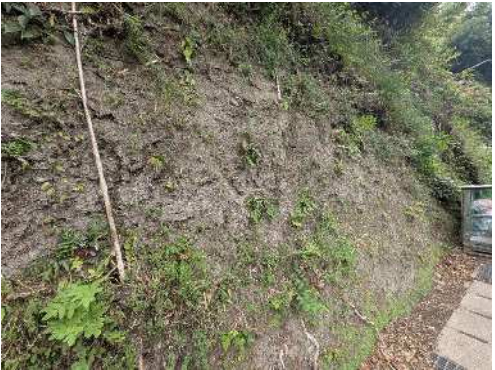
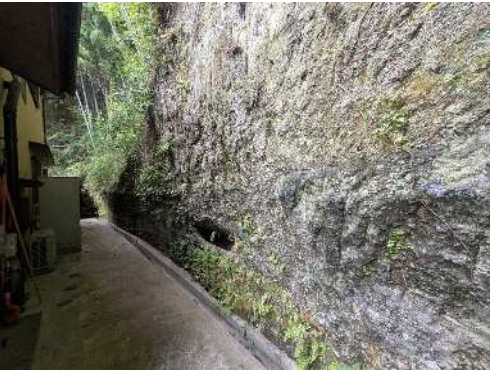
表3.5.1 急傾斜地の現況写真

| <p>急傾斜地①<br/>土砂堆積による傾斜地</p> | <p>急傾斜地②<br/>土砂堆積による傾斜地</p> | <p>急傾斜地③<br/>岩盤で形成された傾斜地</p> | <p>急傾斜地④<br/>岩盤で形成された傾斜地</p> |

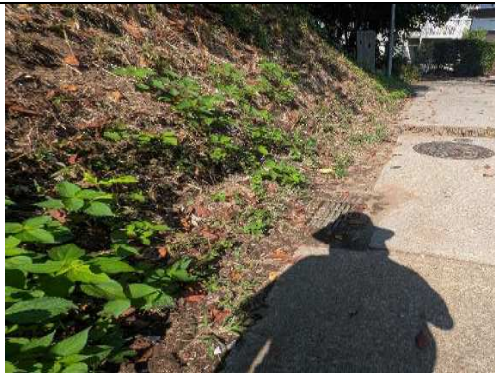
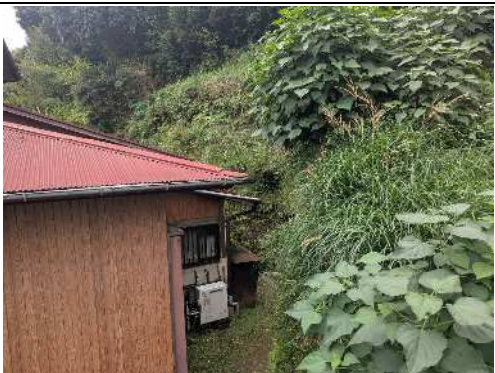
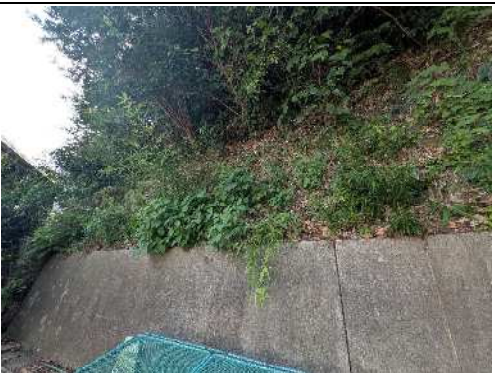
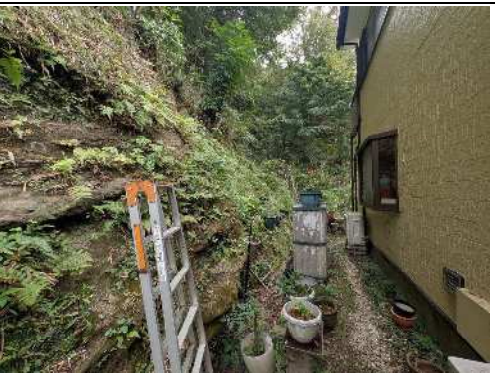
| <p>急傾斜地⑤<br/>土砂・岩盤で形成された傾斜地</p> | <p>急傾斜地⑥<br/>土砂・岩盤で形成された傾斜地</p> | <p>急傾斜地⑦<br/>土砂・岩盤で形成された傾斜地</p> | <p>急傾斜地⑧<br/>岩盤で形成された傾斜地</p> |

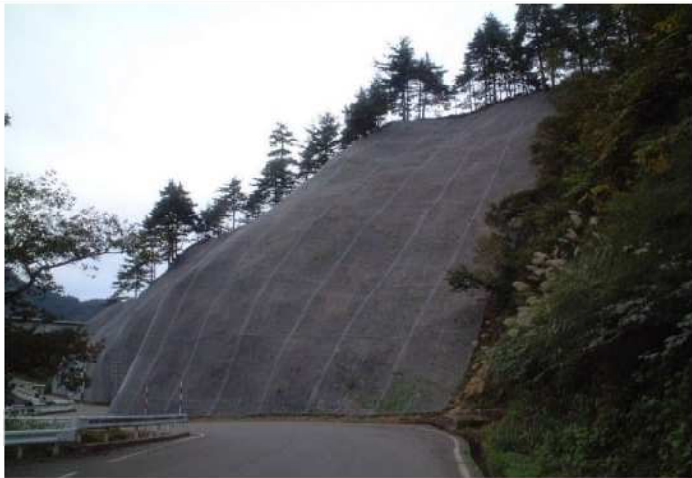
| 工法名 | 覆式落石防護網工(1案) | ロープ伏工(2案) |
|---|---|---|
| 特徴<br>構造 | <ul style="list-style-type: none"> <li>◆ 地山との結合力を失った岩石をネット自重と地山との摩擦・ネット張力により拘束する。</li> <li>◆ ネットと地山の間に斜面に沿って法尻まで誘導する工法である。</li> <li>◆ 溶融亜鉛めっきあるいはアルミ合金めっきを施しており、耐久性に優れている。</li> <li>◆ 台峯緑地内にて整備実績がある。</li> </ul> | <ul style="list-style-type: none"> <li>◆ ワイヤロープを法面に密着して張り、点在する浮石を押え込む落石予防工である。ある程度の大きな浮石の転落を防止し斜面を安定させる。また金網を併用すればより小さな落石も防止で主に山間部での落石発生源対策に使用される。</li> <li>◆ 溶融亜鉛めっきあるいはアルミ合金めっきを施しており、耐久性に優れている。</li> </ul> |
| 施工性 | <ul style="list-style-type: none"> <li>◆ 仮設足場は必要なく、施工器具も軽微である。</li> <li>◆ 金網のかかる範囲は伐採が必要。</li> <li>◆ 施工箇所の端部にのみアンカーを打設する構造のため、狭小地においても問題なく施工できる。</li> </ul> | <ul style="list-style-type: none"> <li>◆ 簡易索道(0.1t程度)、モノレールでの施工を基本とする。</li> <li>◆ 仮設足場は必要なく、施工器具も軽微である。</li> <li>◆ 樹木が障害となる場合は、現場加工による適正部材を使用することで対応でき、伐採は最小限に留めることが出来る。</li> <li>◆ 第1案に比べてアンカー・ロープの数量が多いため、若干施工期間が長くなる。</li> </ul> |
