5-6. 基本構想図

前項までのゾーニング計画、動線計画、導入施設計画の検討をまとめ、基本構想図を作成した。

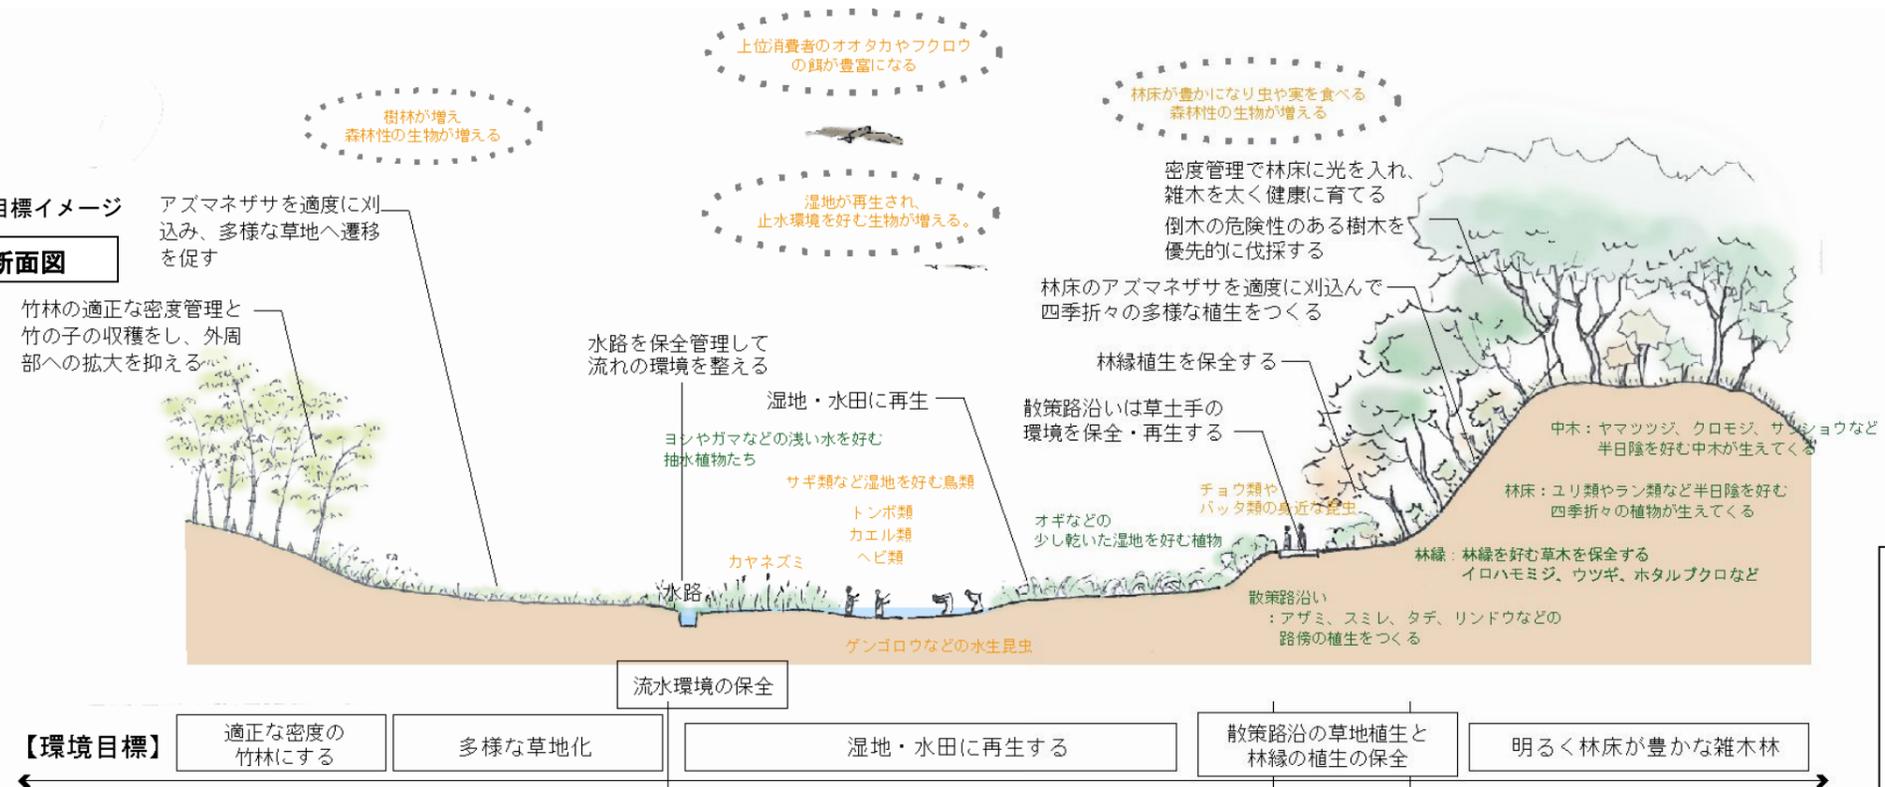
図5-21  
基本構想の目標イメージ

A-A断面図

【環境目標】	適切な密度の竹林にする	多様な草地化	湿地・水田に再生する	散策路沿の草地植生と林縁の植生の保全	明るく林床が豊かな雑木林
【現況】	竹林 (長年放棄され、高密度化し、周囲の植生を侵食しながら拡大する傾向にある。)	アズマネザサ群落 (放棄された畑が高い密度でアズマネザサに覆われて植生も生物相も貧弱になっている。)	畑地雑草群落 (放棄された水田が湿地化した。ヨシ等の枯草が堆積して草地化が進行している。)	散策路	オニシバリ-コナラ群集 (コナラの薪炭林。薪や肥料に利用されなくなり人の手が入らず過密化。林床に日が入らないため林床の植物が貧弱。アズマネザサに覆われ生物相も貧弱になっている。)

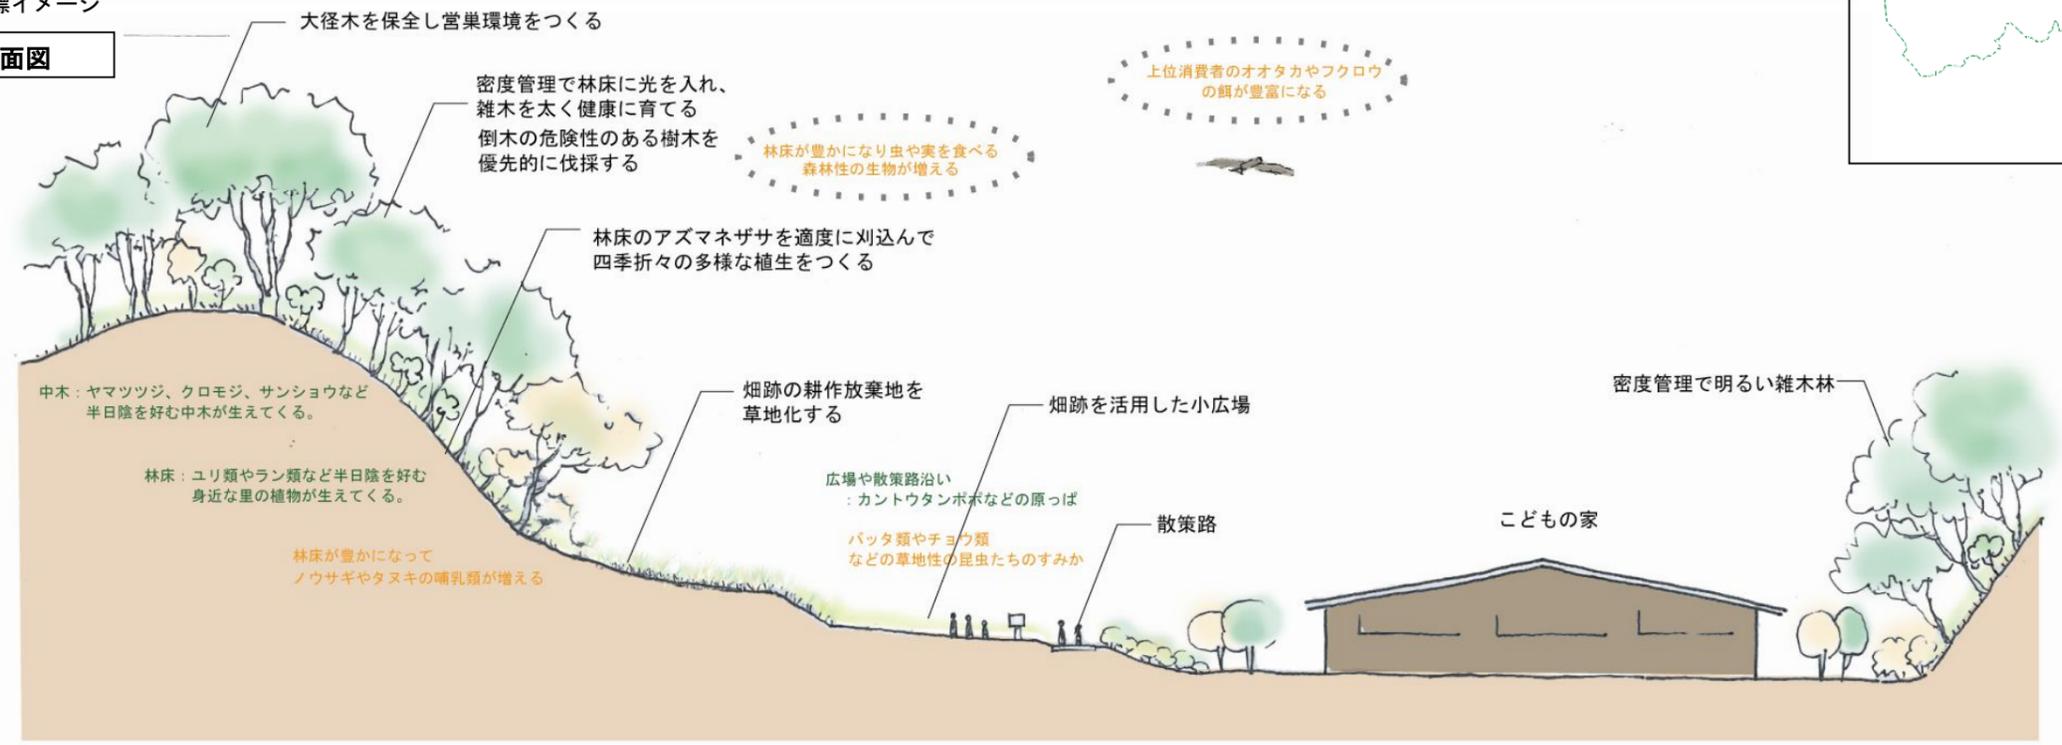
図5-22  
基本構想の目標イメージ

B-B断面図

【環境目標】	明るく林床が豊かな雑木林	原っぱの環境をつくる	広場として活用	散策路	子どもの家	明るく林床が豊かな雑木林
【現況】	オニシバリ-コナラ群集 (コナラの薪炭林。薪や肥料に利用されなくなり人の手が入らず過密化。林床に日が入らないため林床の植物が貧弱。アズマネザサに覆われ生物相も貧弱になっている。)	畑地雑草群落 (放棄された畑がクズに覆われ遷移が停止。植生、生物相が単純になっている。)	散策路	散策路	子どもの家	オニシバリ-コナラ群集

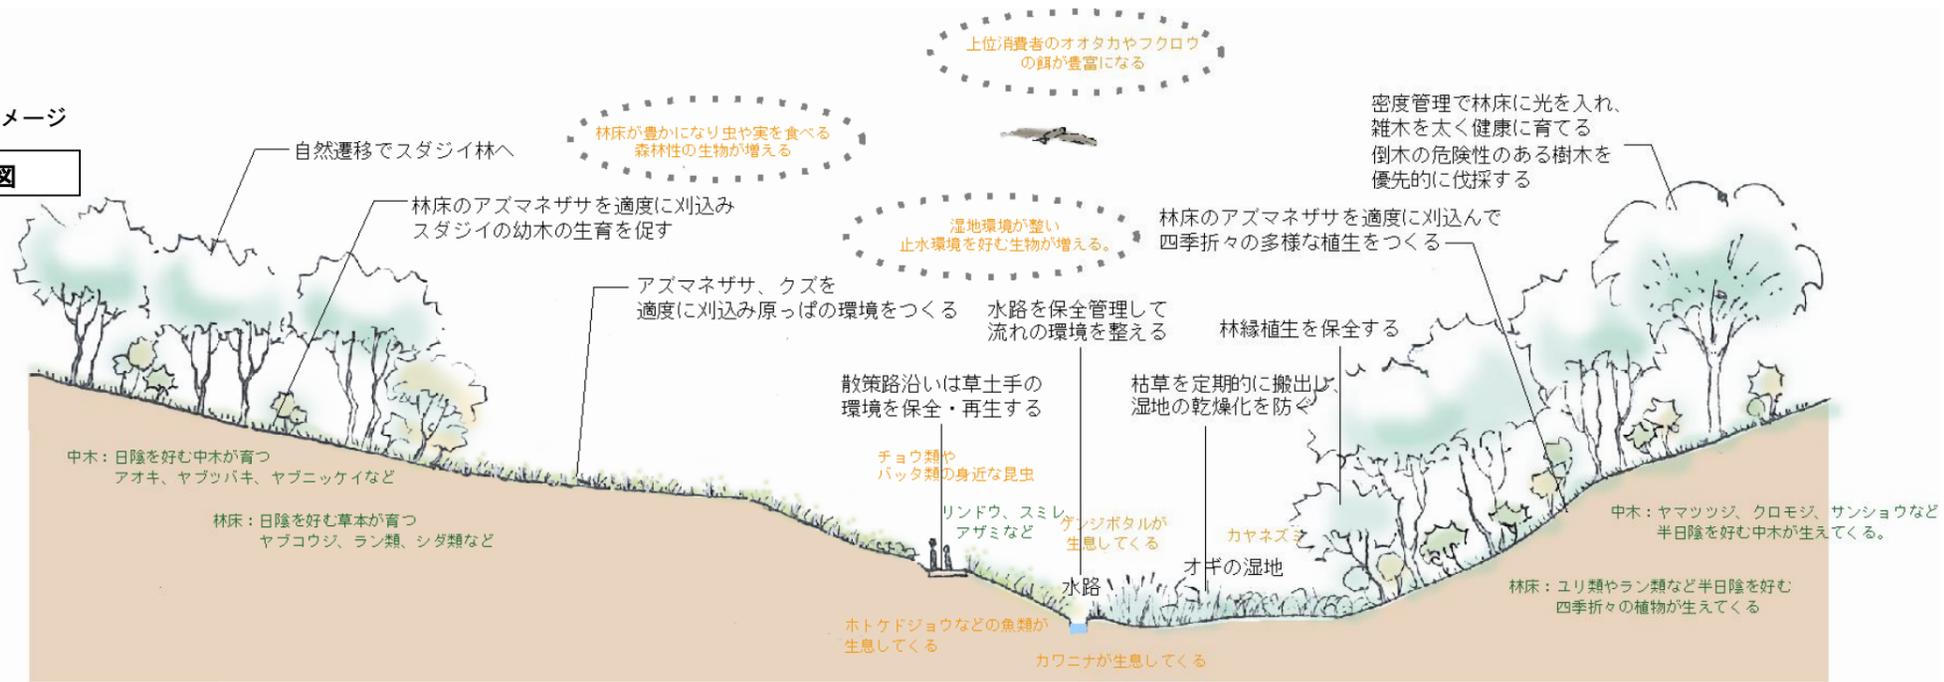
図5-23  
基本構想の目標イメージ

C-C断面図

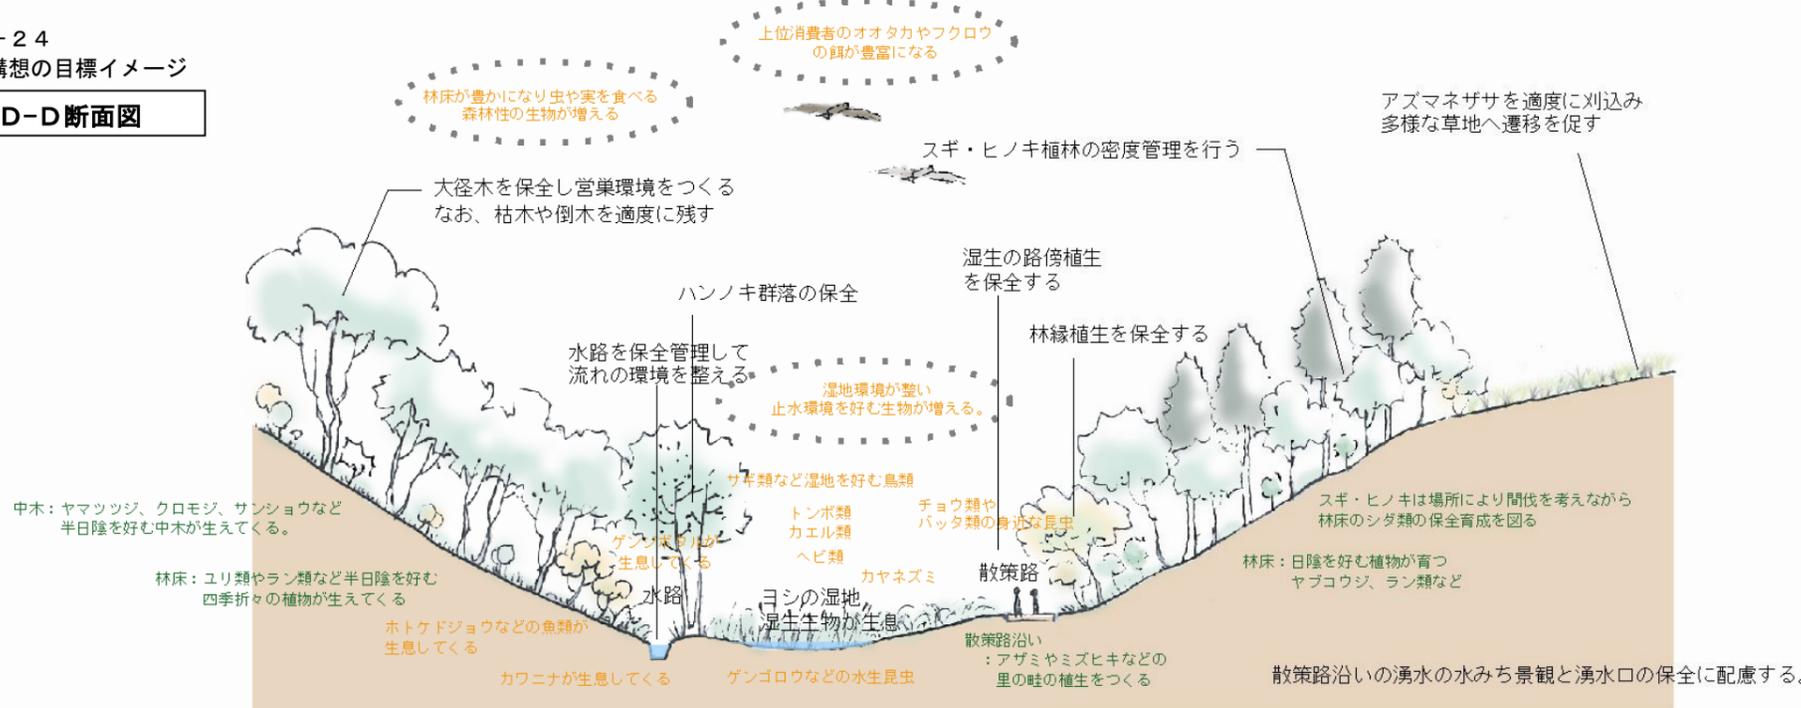
図5-24  
基本構想の目標イメージ

D-D断面図

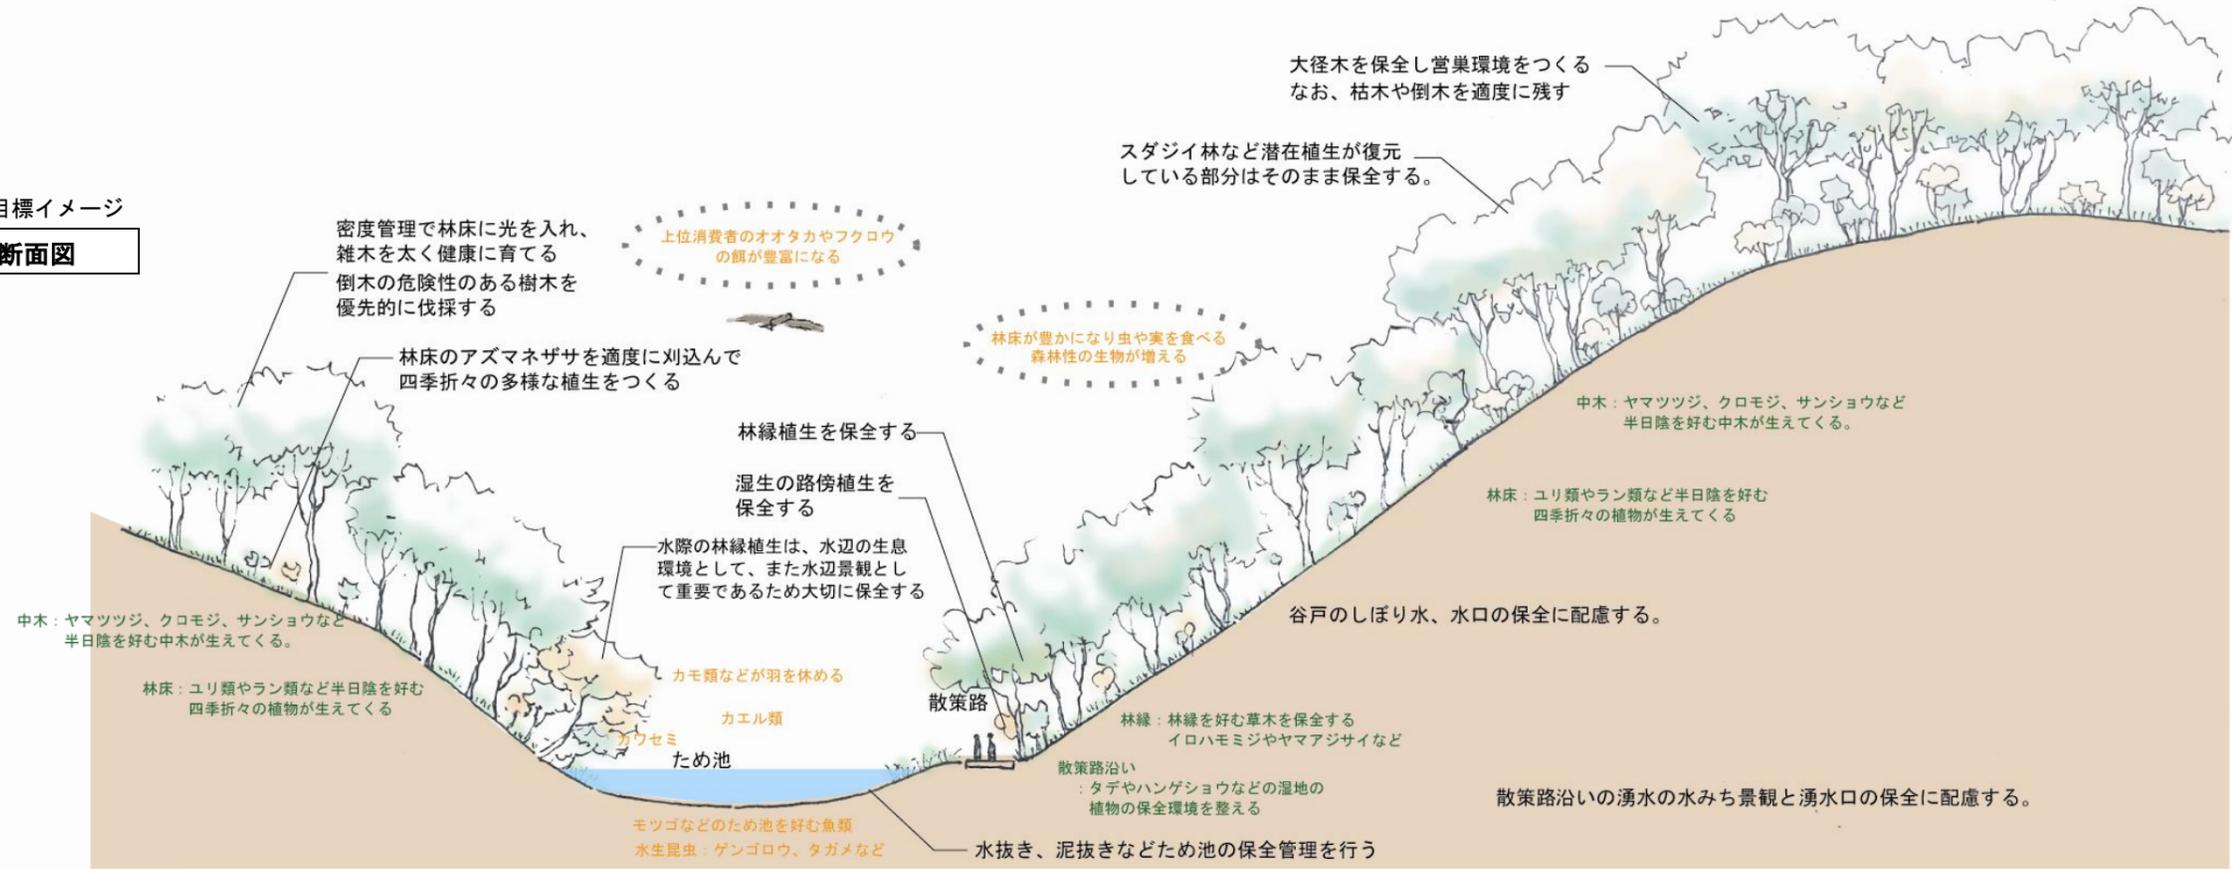
図5-25  
基本構想の目標イメージ

E-E断面図

明るく林床が豊かな雑木林

ため池の保全

路傍と林縁の植生の保全

オニシバリ-コナラ群集  
(コナラの薪炭林。薪や肥料に利用されなくなり人の手が入らず過密化。林床に日が入らないため林床の植物が貧弱。アズマネザサに覆われ生物相も貧弱になっている。)

開放水面  
(上流の湧水を貯めて水田耕作に使われていた池。)

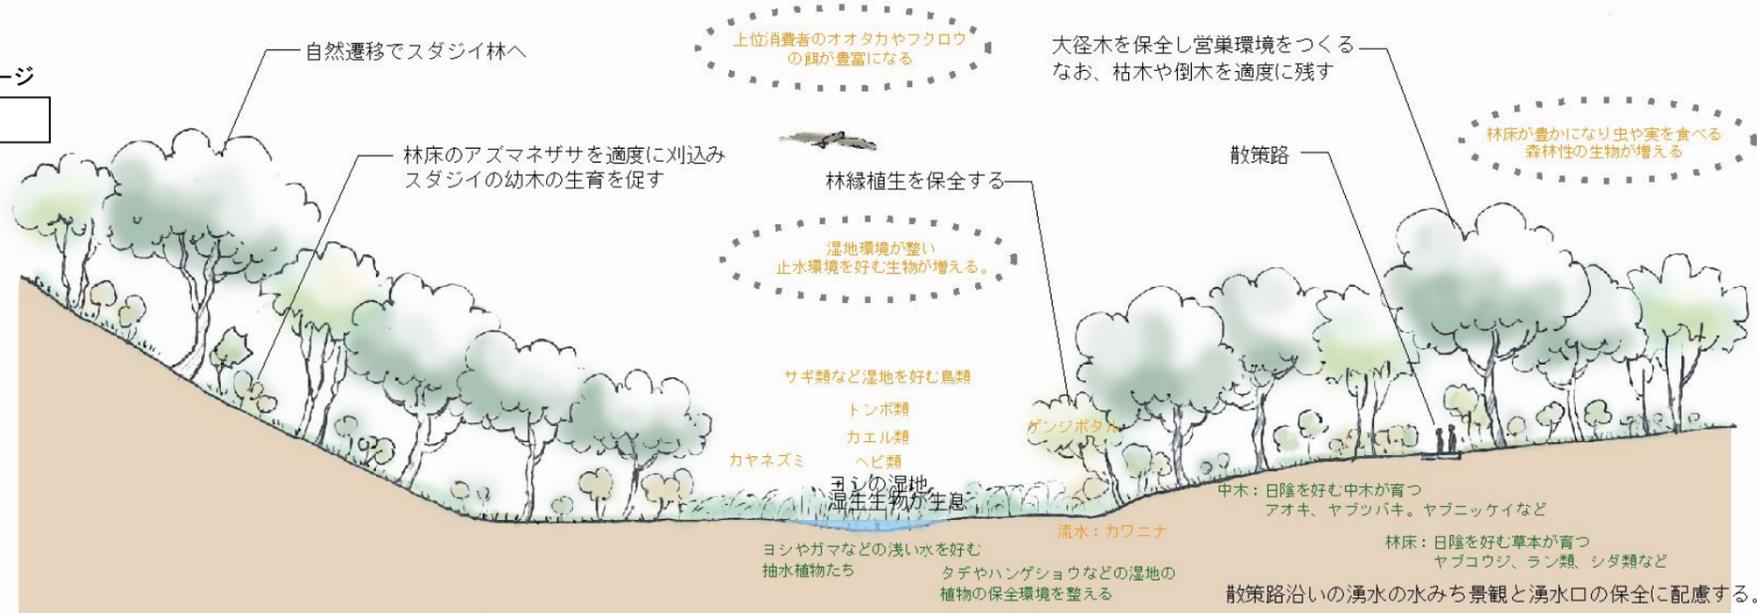
図5-26  
基本構想の目標イメージ

F-F断面図

スタジイの極相林に自然に遷移

ヨシ群落の保全

流水環境の保全

スタジイ-コナラ群落  
(薪炭林のコナラ林がスタジイの極相林へ遷移している途中の樹林。林床にアオキが繁茂し、スタジイの幼木が育ちにくくなっている。)

ヨシ群落  
(ため池上流の水田放棄地が湿地化したもの。)

湧水の流れ  
(上流部の湧水が集まって小さな網目状の流水環境をつかっており、そこにカワナ、ゲンジボタルが生息している。)

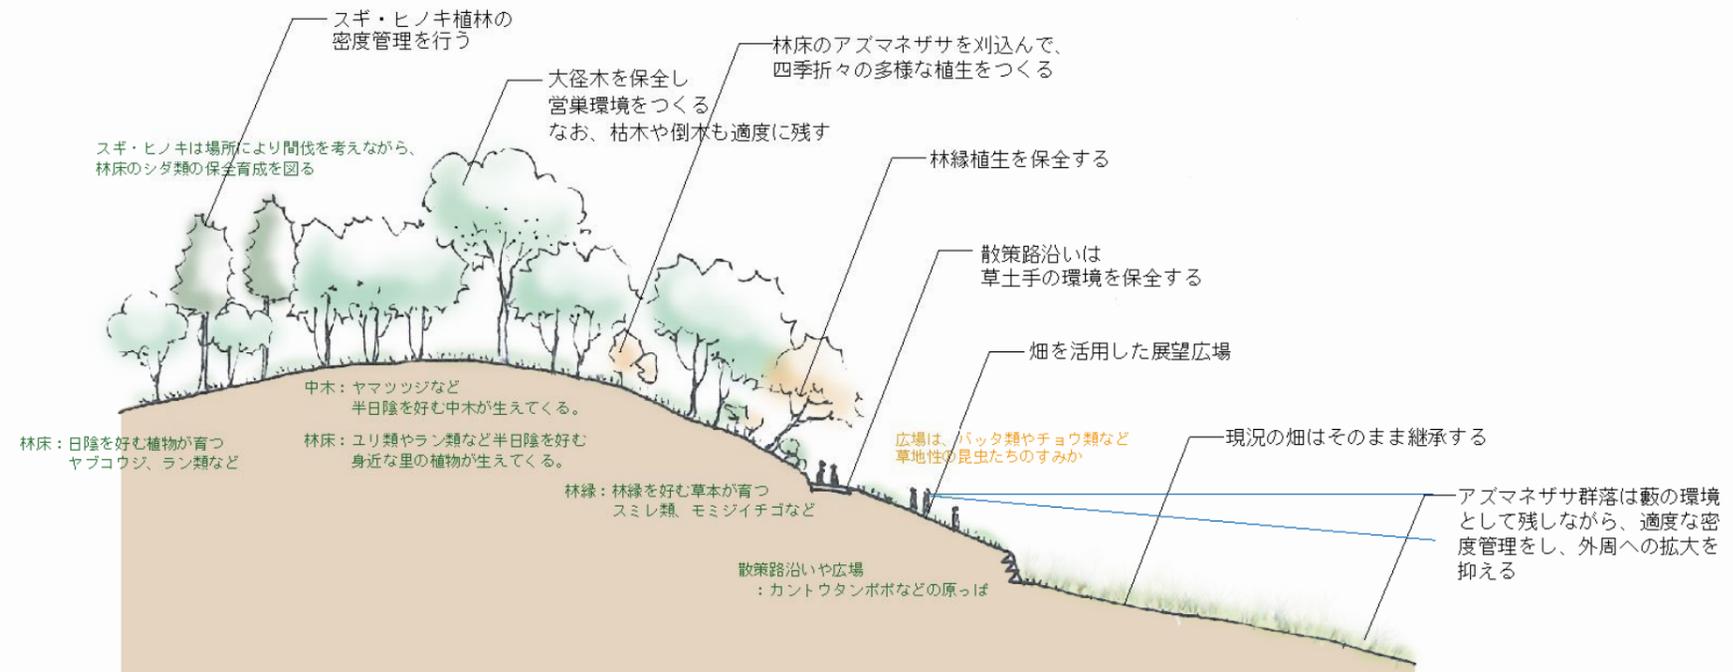
図5-27  
基本構想の目標イメージ

G-G断面図

展望広場として活用					
【環境目標】	適度な密度管理	明るく林床が豊かな雑木林	散策路沿の草地植生と 林縁の植生の保全	原っぱの 環境をつくる	畑はそのまま継承する	アズマネザサ群落は適度な密度管理をし、 拡大を抑える
【現況】	「スギ・ヒノキ植林」 (管理が放棄され、過密になって暗い森 になっているが、林床にはシダ等が育っ ている。)	「オニシバリ・コナラ群集」 (コナラの薪炭林。薪や肥料に利用されなくな り人の手が入らず過密化。過密のため木が貧 弱。林床もアズマネザサが繁茂し、植生が単純 で生物も単純化。)	「散策路」	「畑地雑草群落、アズマネザサ群落」 (畑として利用されており、一部の放棄地がアズマネザ サ群落に覆われている。)
